CONSORCIO INGENIERIA VIAL 2011

ESTUDIO DE INSPECCIÓN E INVENTARIO DE PUENTES DE LA RED NACIONAL DE CARRETERAS ZONA SUR

INFORME PUENTE TANGAREAL

17-1001-005.00

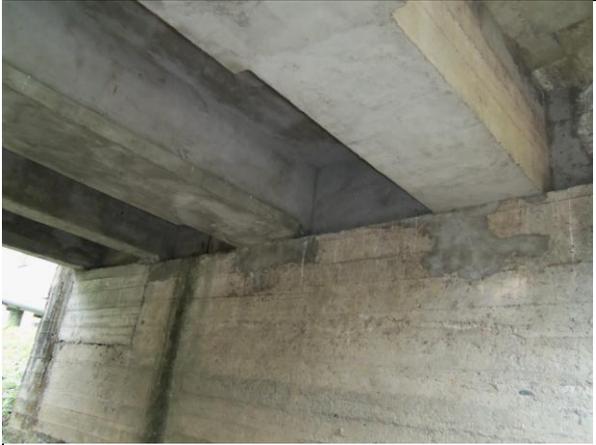
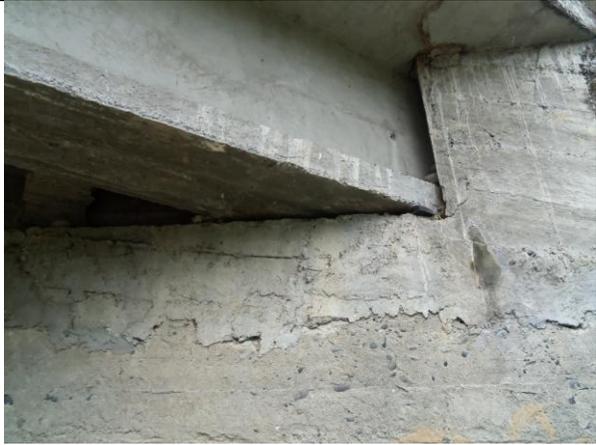
COMPONENTE: <u>Apoyos. Tipo de apoyo 10: Junta de Construcción</u>

CALIFICACIÓN OBTENIDA EN LA INSPECCIÓN:			0. Sin daño o daño insignificante		
ACTIVIDADES DE REPARACIÓN Y MANTENIMIENTO					
ID	ACTIVIDAD	UN	CANTIDAD	VR/UNI	VR/ TOTAL

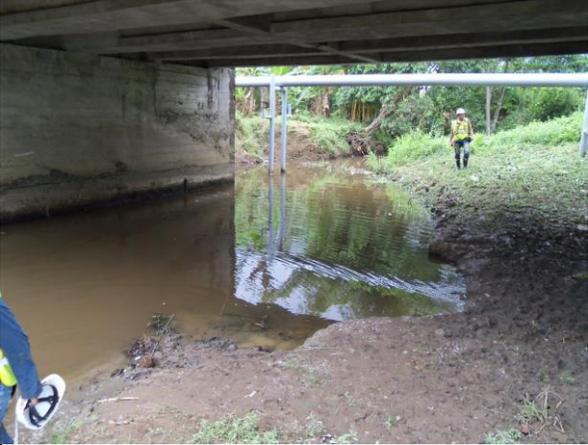
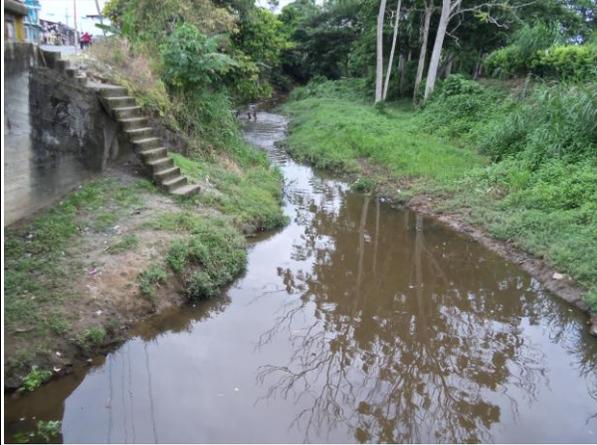
COMPONENTE: <u>Cauce</u>

CALIFICACIÓN OBTENIDA EN LA INSPECCIÓN:			0 Sin daño o daño insignificante.		
ACTIVIDADES DE REPARACIÓN Y MANTENIMIENTO					
ID	ACTIVIDAD	UN	CANTIDAD	VR/UNI	VR/ TOTAL
