**ESTUDIO DE INSPECCIÓN E INVENTARIO DE PUENTES DE LA RED NACIONAL
DE CARRETERAS ZONA SUR**

INFORME PUENTE NEMBI

17-1002-001.00

JUNÍN – PEDREGAL

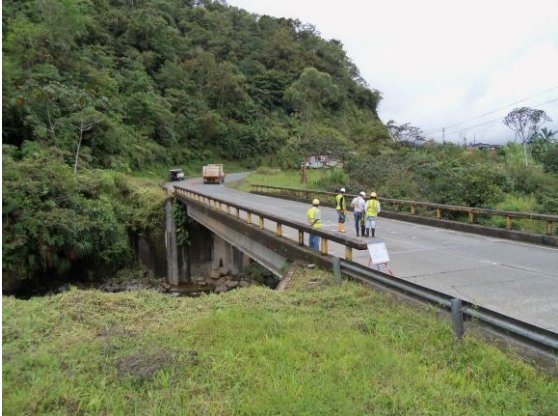
<p>Figura 2 IMAGEN GENERAL PUENTE</p>

El puente se ubica en el PR 10+0800 de la vía Junín – Pedregal en el departamento de Nariño. El puente es de una sola luz y dos carriles; en la parte superior tiene superficie de rodadura en concreto hidráulico, presenta desgaste en la en la capa superficial del concreto, y presenta grietas en la losa de aproximación en accesos. El puente tiene un ancho de tablero de 8,90 m., tiene bordillos con un ancho de 0,36 m y altura de 0,23 m., barandas de seguridad en concreto reforzado, la longitud del puente es de 33,50 m. La superestructura del puente está diseñada en concreto presforzado en situ. Apoyada sobre estribos de concreto reforzado.
