**ESTUDIO DE INSPECCIÓN E INVENTARIO DE PUENTES DE LA RED NACIONAL  
DE CARRETERAS ZONA SUR**

**INFORME PUENTE LA ENSILLADA**

**17-1002-002.00**

**JUNÍN – PEDREGAL**

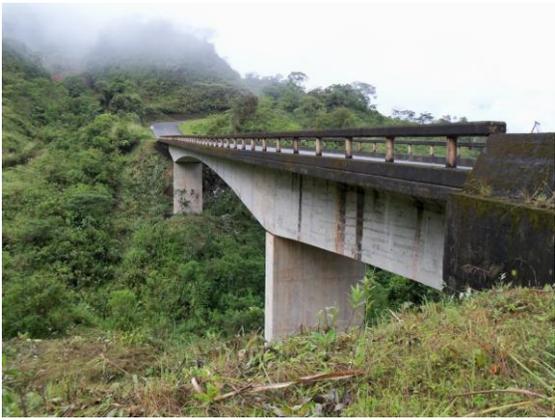
<p><b>Figura 2 IMAGEN GENERAL PUENTE</b></p>

El puente se ubica en el PR 15+0450 de la vía Junín – Pedregal en el departamento de Nariño. El puente es de tres luces y dos carriles; en la parte superior tiene superficie de rodadura en concreto hidráulico, presenta desgate en la en la capa superficial del concreto, y presenta grietas en la losa de aproximación en accesos. El puente tiene un ancho de tablero de 8,90 m., tiene bordillos con un ancho de 0,45 m y altura de 0,27 m., barandas de seguridad en concreto reforzado, la longitud del puente es de 107,30 m. La superestructura del puente está diseñada en concreto presforzado en situ. Apoyada sobre pilas y estribos de concreto reforzado.
