**ESTUDIO DE INSPECCIÓN E INVENTARIO DE PUENTES DE LA RED NACIONAL
DE CARRETERAS ZONA SUR**

INFORME PUENTE CARTAGENA

17-1002-006.00

JUNÍN – PEDREGAL

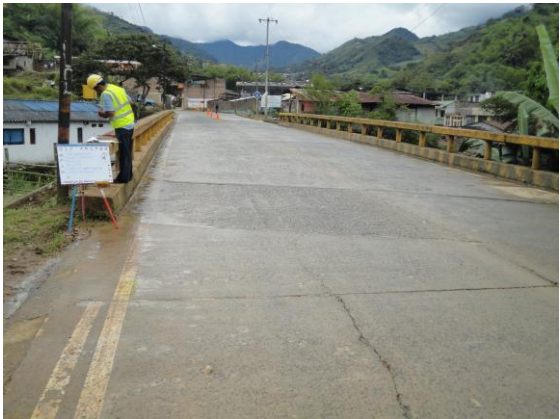
<p style="text-align: center;">Figura 2 IMAGEN GENERAL PUENTE</p>

El puente se ubica en el PR 29+0940 de la vía Junín – Pedregal en el departamento de Nariño. El puente es de una sola luz y dos carriles; en la parte superior tiene superficie de rodadura en concreto hidráulico, presenta desgaste en la en la capa superficial del concreto, y presenta grietas en la losa de aproximación en accesos. El puente tiene una longitud de 33,60m; el puente tiene un ancho de tablero de 8,90 m., tiene bordillos con un ancho de 0,45 m y altura de 0,30 m., barandas de seguridad en concreto reforzado. La superestructura del puente está diseñada en concreto presforzado en situ. Apoyada sobre estribos de concreto reforzado.
