**ESTUDIO DE INSPECCIÓN E INVENTARIO DE PUENTES DE LA RED NACIONAL
DE CARRETERAS ZONA SUR**

INFORME PUENTE ARCO

17-1002-008.00

JUNÍN – PEDREGAL

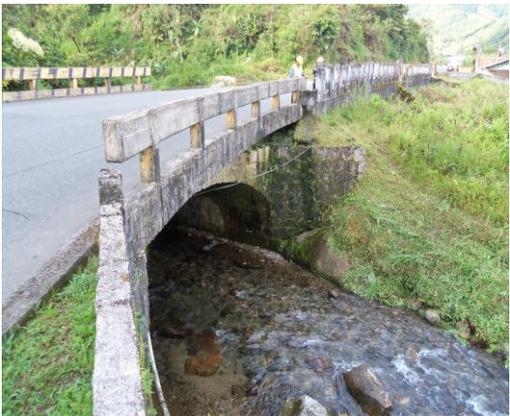
<p>Figura 2 IMAGEN GENERAL PUENTE</p>

El puente se ubica en el PR 42+0500 de la vía Junín – Pedregal en el departamento de Nariño. El puente es de una sola luz y dos carriles; en la parte superior tiene superficie de rodadura en asfalto el cual se encuentra en descomposición, la superficie de asfalto en accesos presenta piel de cocodrilo, baches y grietas. El puente tiene un ancho de tablero de 9,94 m., tiene bordillos con un ancho de 0,24 m y altura de 0,30 m., barandas de seguridad en concreto reforzado, la longitud del puente es de 11,80 m. La estructura del puente se encuentra protegiendo una estructura de arco antiguo. Hay falla el drenaje ya que el agua recae sobre las aletas y taludes
