**ESTUDIO DE INSPECCIÓN E INVENTARIO DE PUENTES DE LA RED NACIONAL  
DE CARRETERAS ZONA SUR**

**INFORME PUENTE SIN NOMBRE No 2**

**172502-035-00**

**CARRETERA PASTO – MOJARRAS**

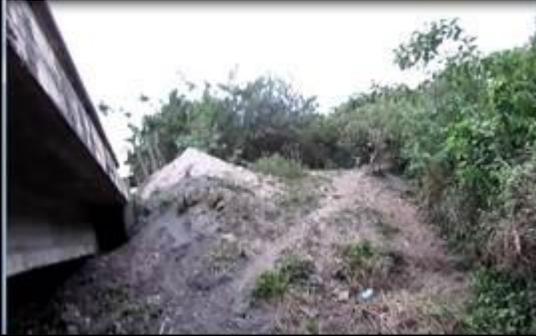
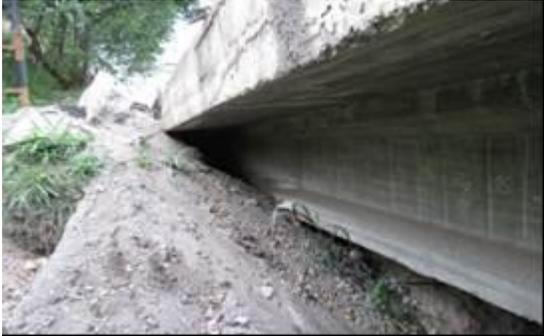
<b>COMPONENTE:</b> <u>Conos / Taludes</u>

<b>CALIFICACIÓN OBTENIDA EN LA INSPECCIÓN:</b>			0. Sin daño o daño insignificante.		
<b>ACTIVIDADES DE REPARACIÓN Y MANTENIMIENTO</b>					
ID	ACTIVIDAD	UN	CANTIDAD	VR/UNI	VR/ TOTAL
