SDC/INV	SiPuCol	Fecha	Hoja
	Informe de inspección principal	13/08/12	1
18-5507-012.00 Pamplonita			
Regional.....: 18 Norte de Santander			
Ruta.....: Santafé de Bogotá - Puerto Santander			
Carretera.....: Cúcuta - Puerto Santander - Puente Internacional Pedro de He			
Lado de la car....: 0			
Abscisa.....: 47+0697			
No del registro..: 1469			
Año de construcción.....: 1940			
Año de la última reconstrucción.....:			
Paso Superior/Inferior.....: S			
Dir. de abs. de la carretera principal.: N			
Requisitos de la inspección.....: Nada			
Recolección de datos : Fecha.....: 2012.06.06			
: Iniciales.....: JPV			
Posición geográfica..:			
Latitud: 8 gra 19.09 min N Longitud: 72 gra 25.78 min O Altitud: 55.49 m			
Geometría: Número de luces.....: 3			
Longitud de la luz menor (m): 25.00			
Longitud de la luz mayor (m): 25.00			
Longitud total ..... (m): 75.00			
Ancho del tablero..... (m): 4.50			
Ancho del separador..... (m): 0.00

18-5507-012.00 Pamplonita

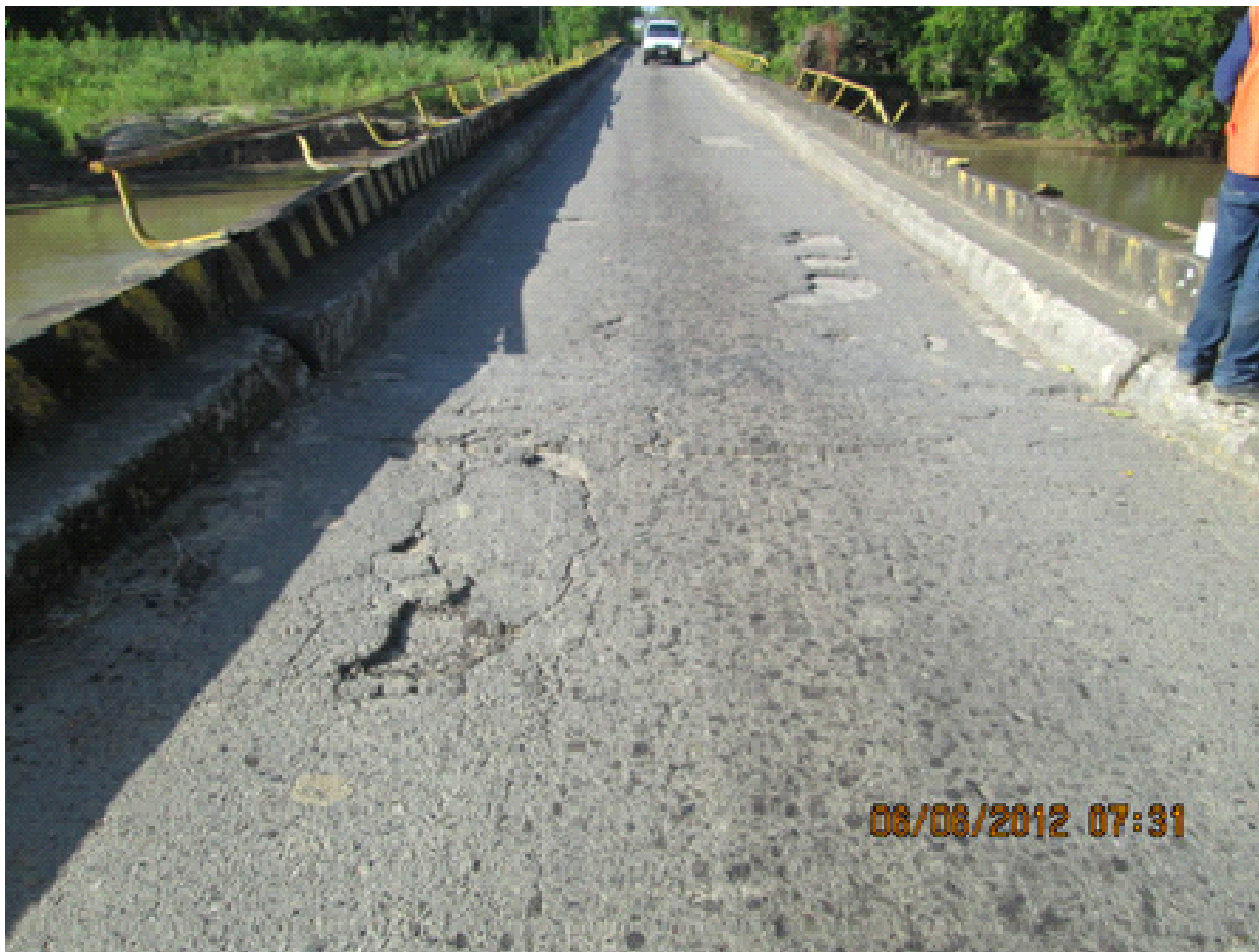
Componente.....: 1 Superficie del puente  
Calif./Mantenim....: 2 / -  
Daño/Observaciones.: Se observó desgaste, deterioro , agregado expuesto y fisuras en superficie de pavimento asfáltico.  
Tipo de daño.....: Descomposición

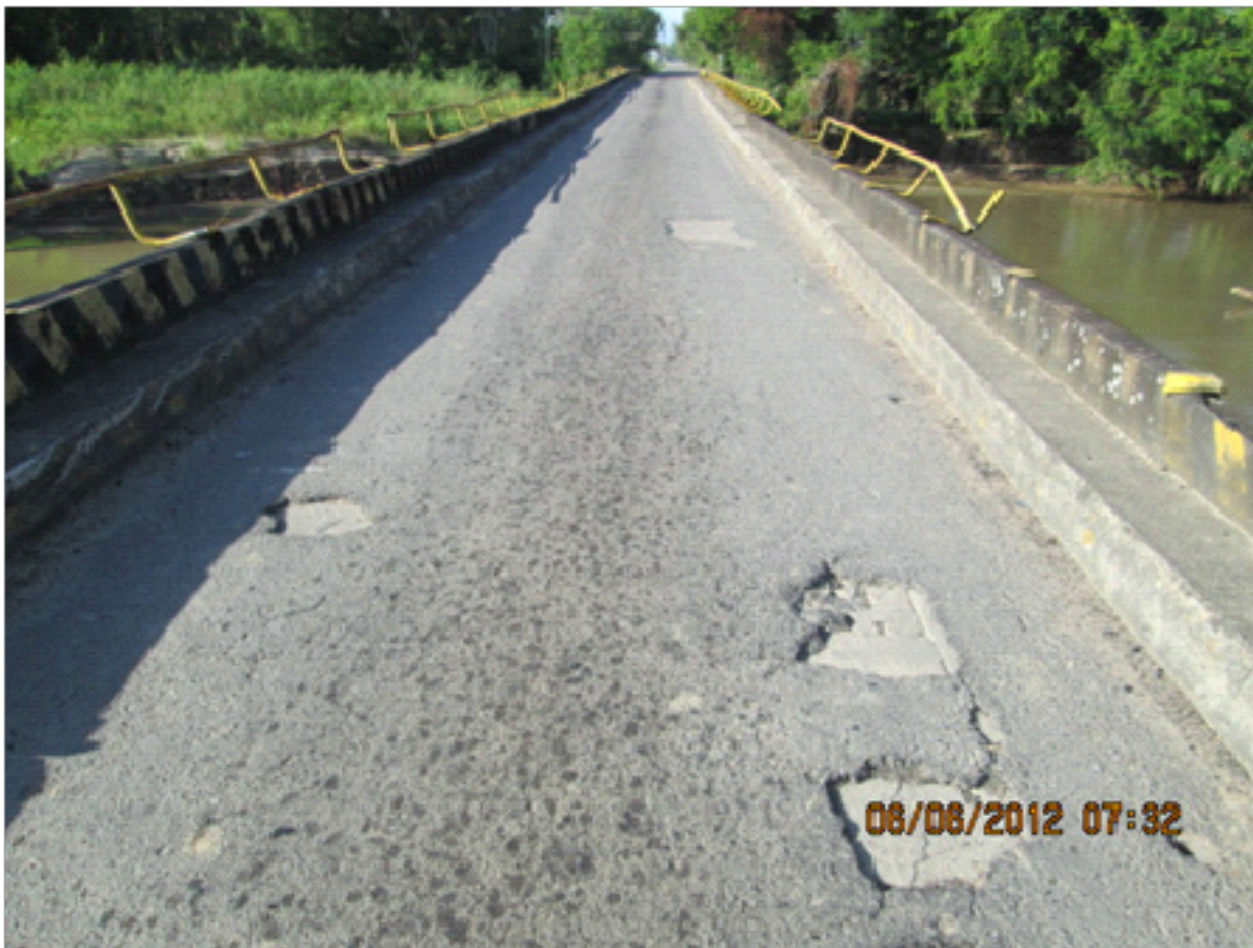
Daño/Observaciones.: Se observó desgaste, deterioro , agregado expuesto y fisuras en superficie de pavimento asfáltico.

Tipo de daño.....: Descomposición

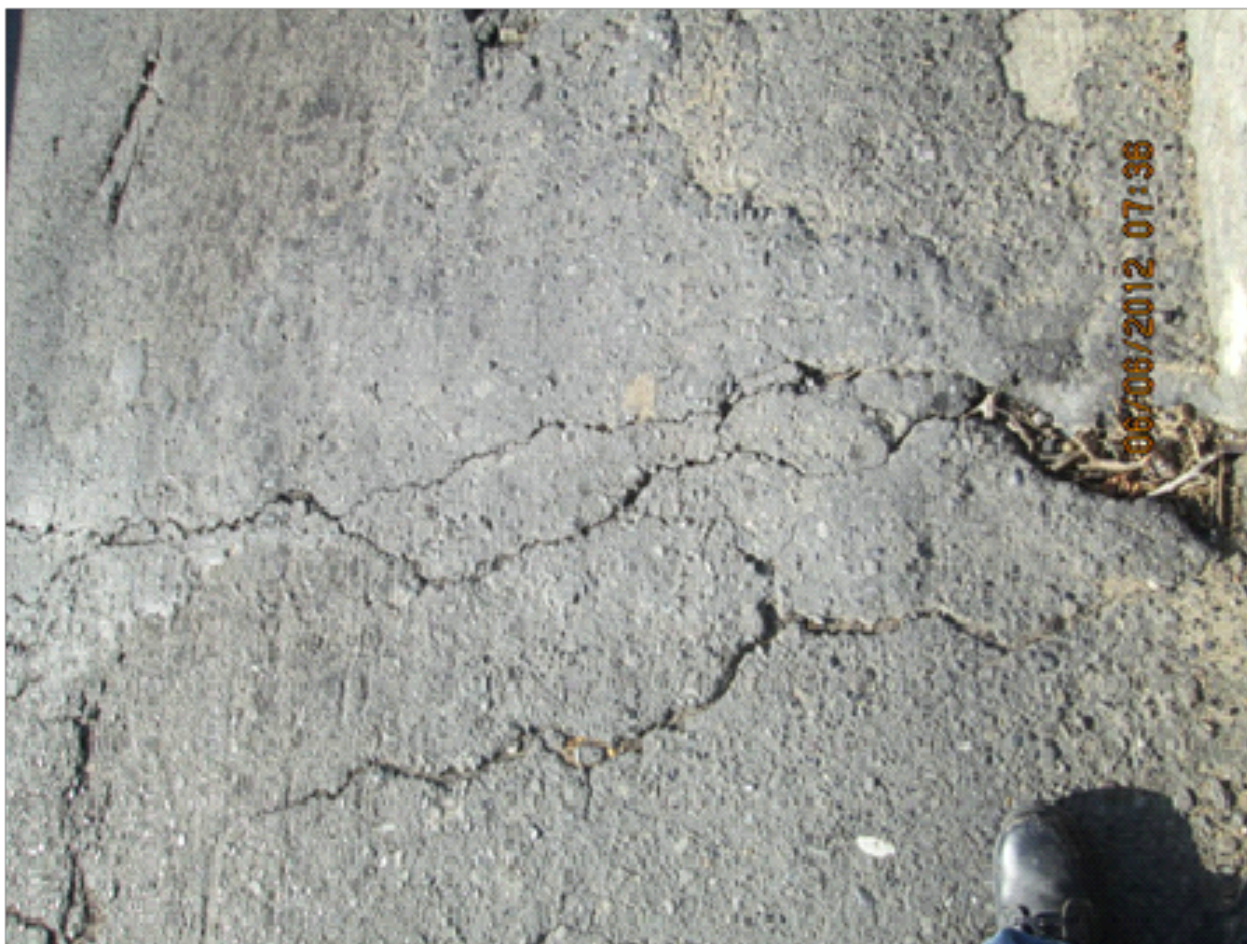
Componente.....: 2 Juntas de expansión  
Calif./Mantenim....: 2 / -  
Daño/Observaciones.: se encuentran cubiertas por asfalto  
Z: Cambio a juntas de bloque de Neopreno (m)  
Tipo de daño.....: Otro  
Reparaciones.....: Z Otra

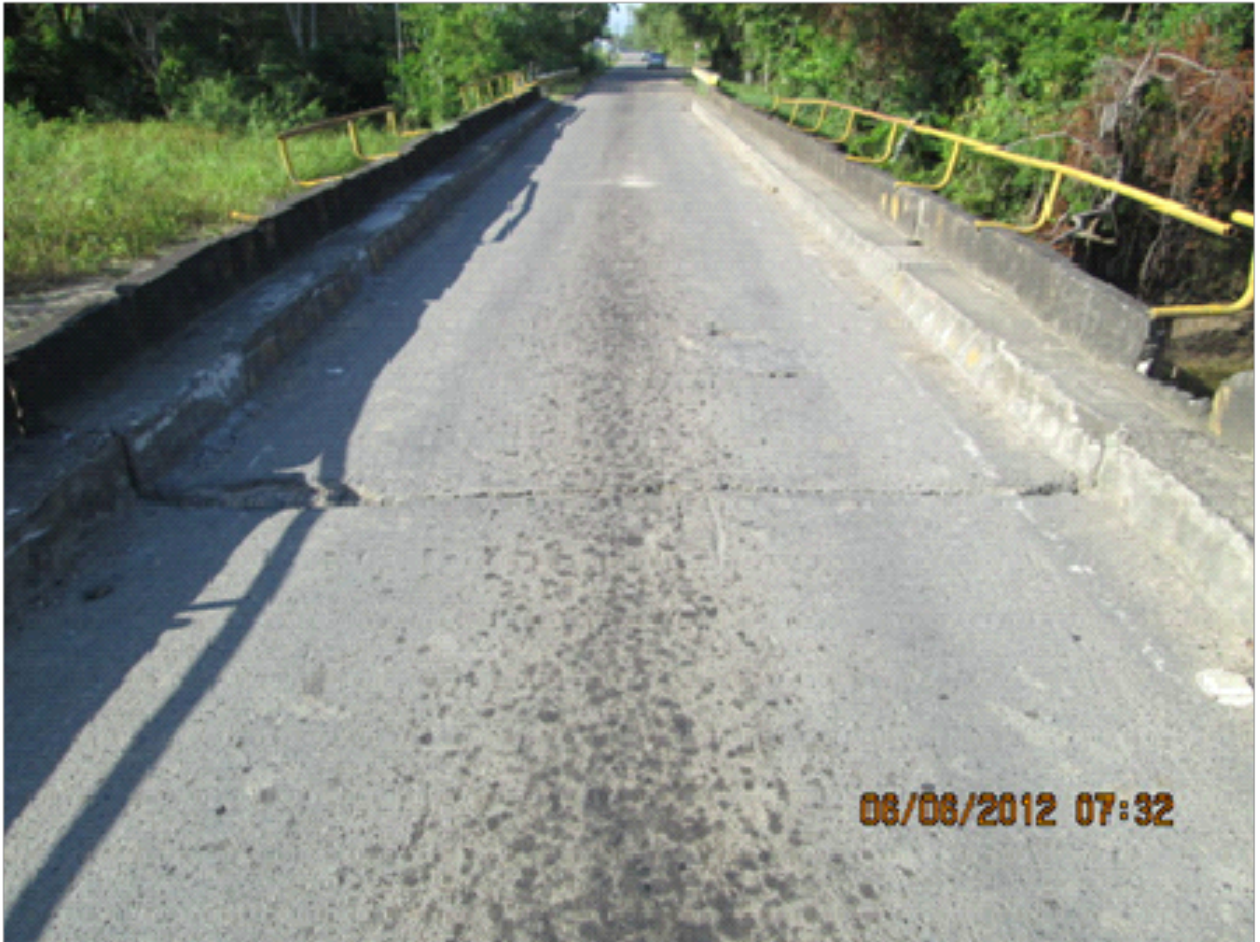
Componente.....: 2 Juntas de expansión  
Calif./Mantenim....: 2 / -  
Daño/Observaciones.: se encuentran cubiertas por asfalto  
Z: Cambio a juntas de bloque de Neopreno (m)  
Tipo de daño.....: Otro  
Reparaciones.....: Z Otra

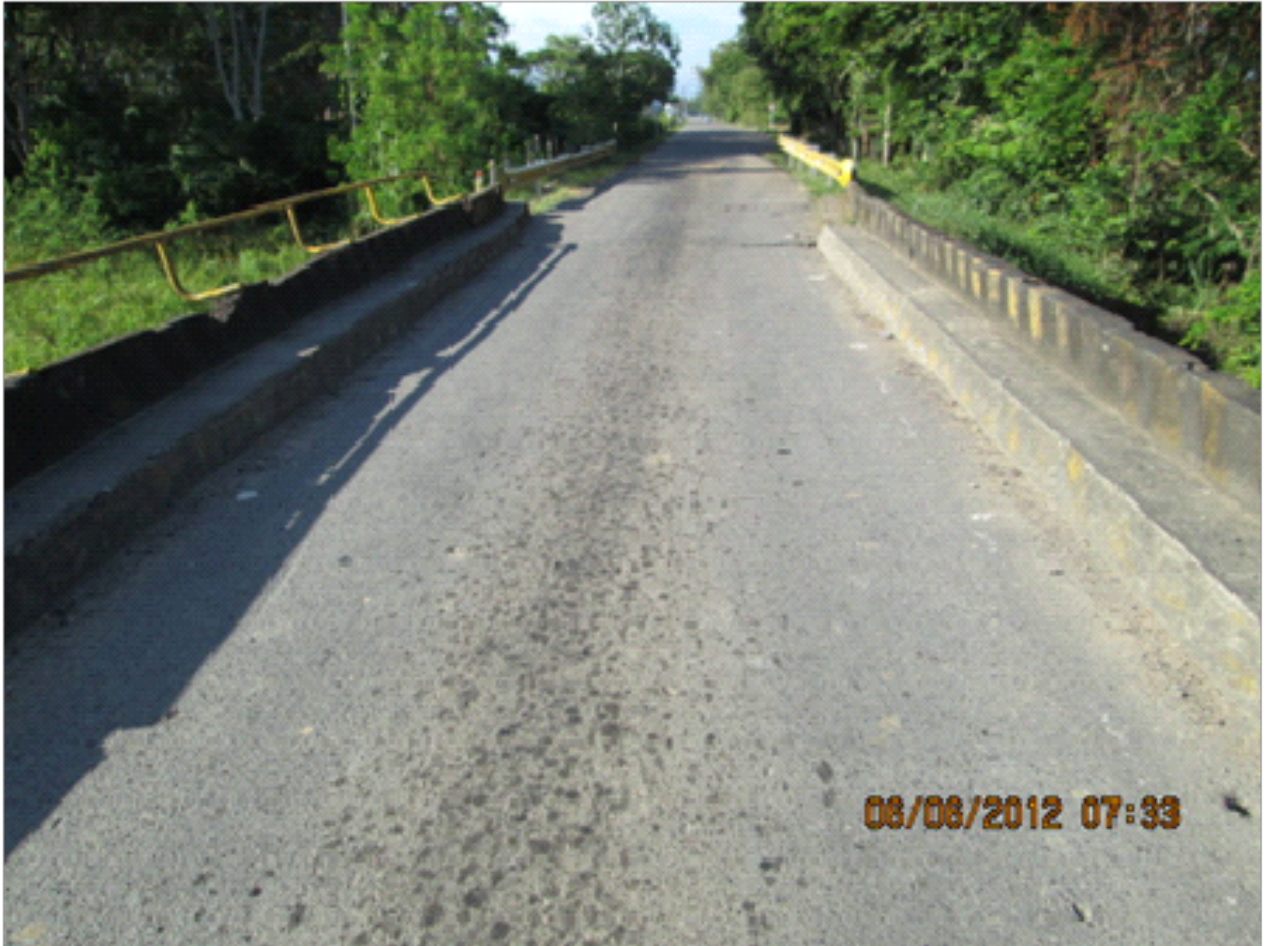
Componente.....: 3 Andenes/Bordillos  
Calif./Mantenim....: 1 / -  
Daño/Observaciones.: Presentan alto deterioro del concreto con el acero de refuerzo expuesto, tambien se observó algunas manchas de humedad.  
Tipo de daño.....: Daño en conc. / acero expuesto

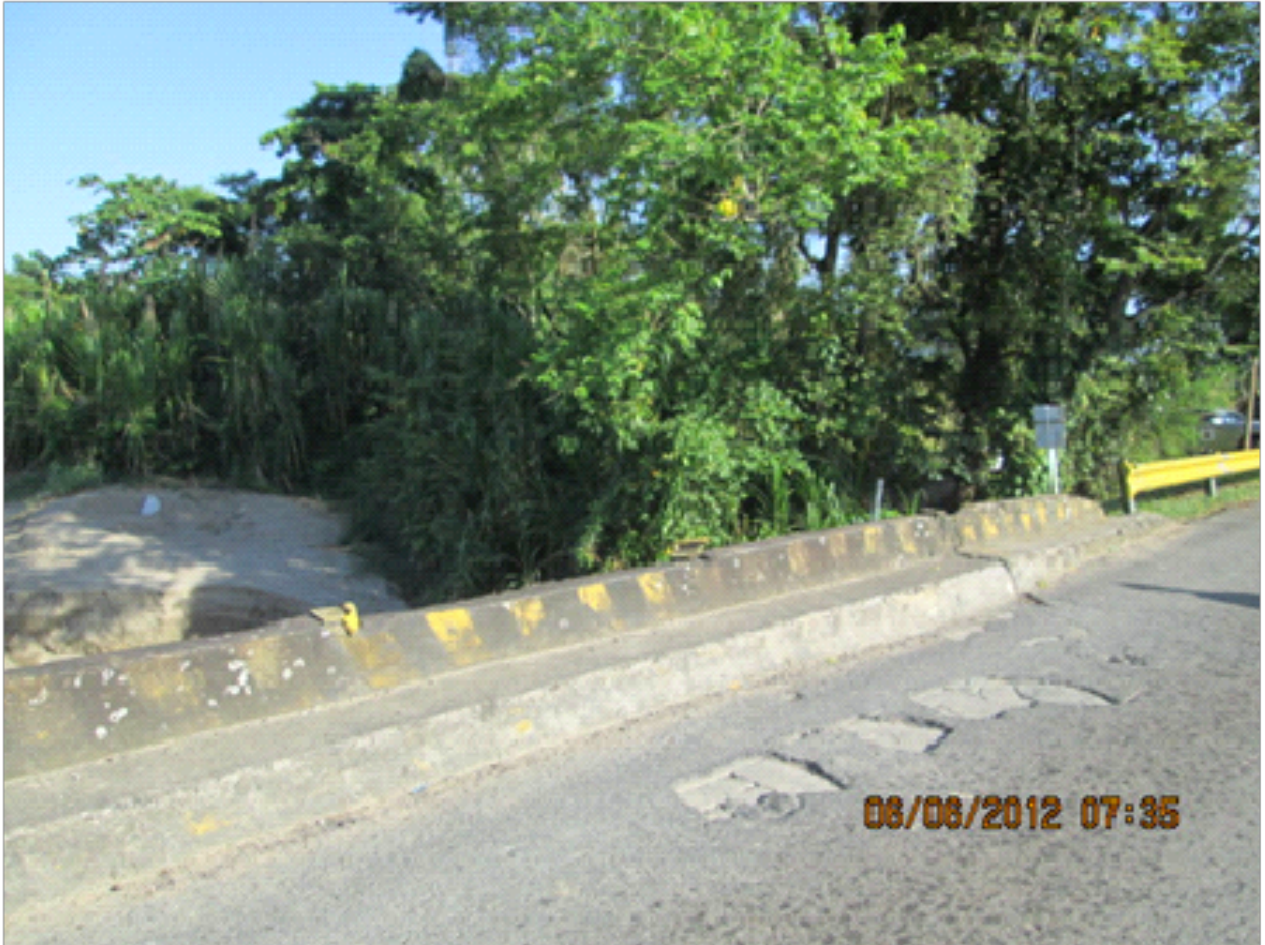
Daño/Observaciones.: Presentan alto deterioro del concreto con el acero de refuerzo expuesto, tambien se observó algunas manchas de humedad.

Tipo de daño.....: Daño en conc. / acero expuesto

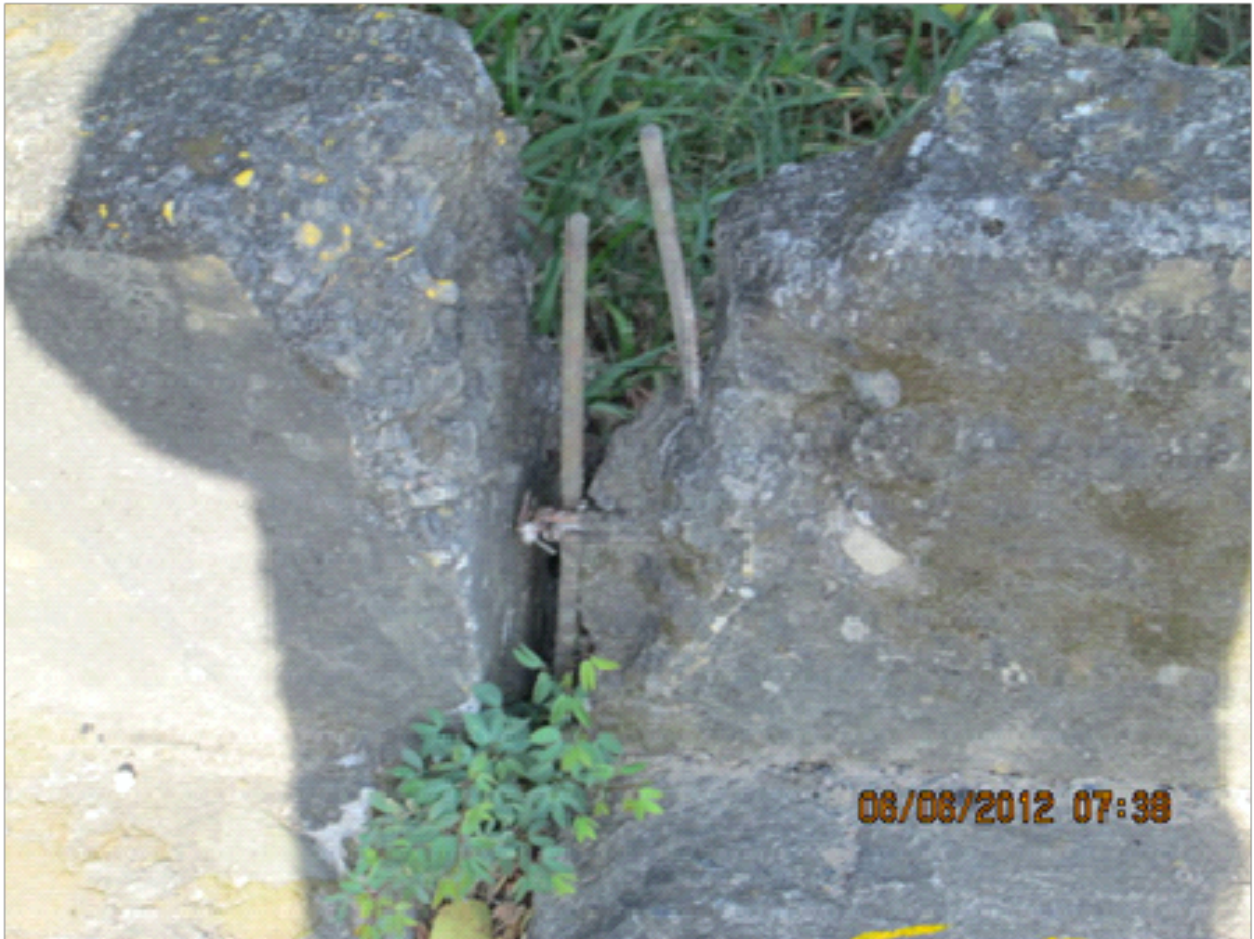
Daño/Observaciones.: Presentan alto deterioro del concreto con el acero de refuerzo expuesto, tambien se observó algunas manchas de humedad.

Tipo de daño.....: Daño en conc. / acero expuesto

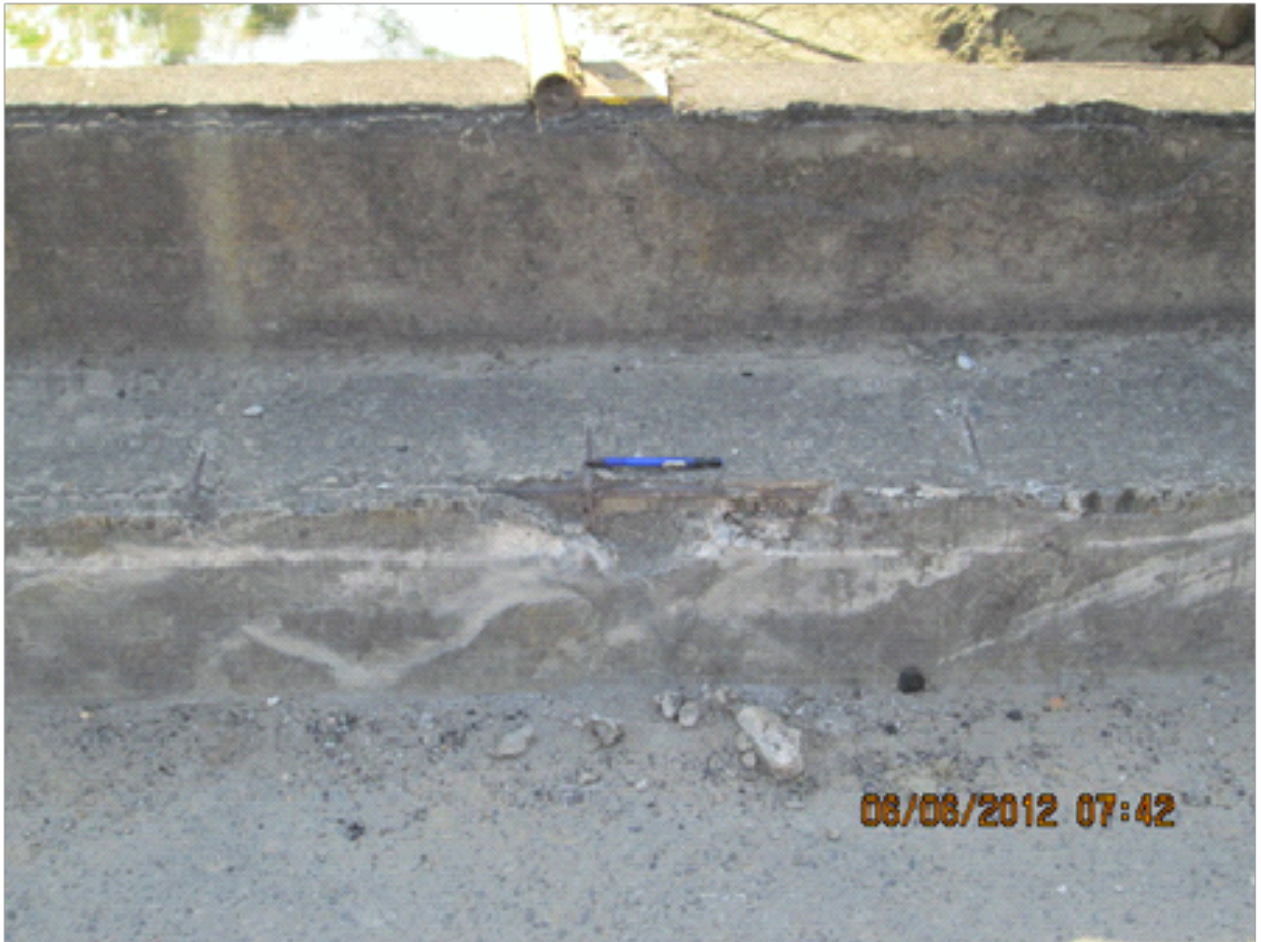
Daño/Observaciones.: Presentan alto deterioro del concreto con el acero de refuerzo expuesto, tambien se observó algunas manchas de humedad.

Tipo de daño.....: Daño en conc. / acero expuesto

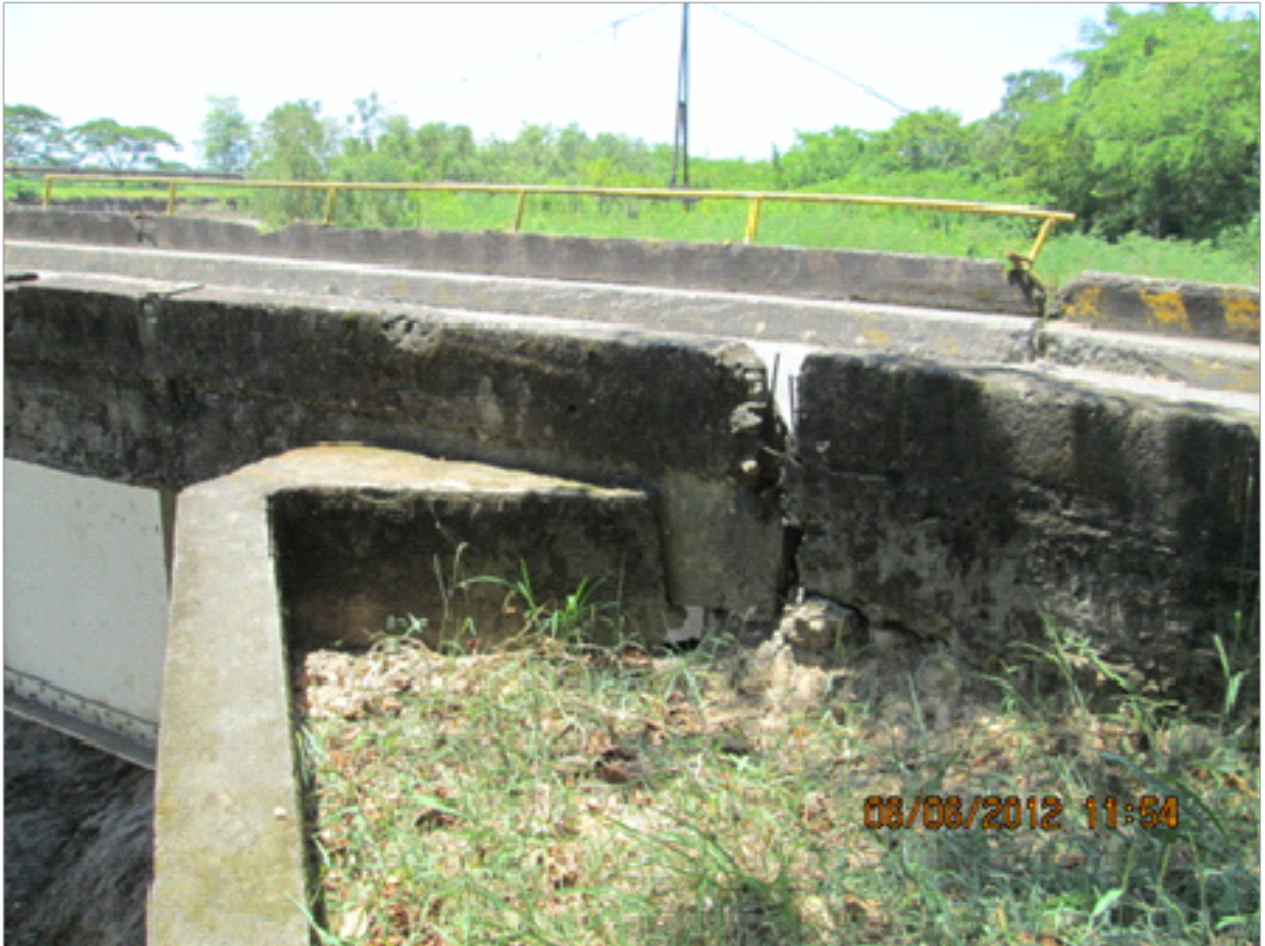
Daño/Observaciones.: Presentan alto deterioro del concreto con el acero de refuerzo expuesto, tambien se observó algunas manchas de humedad.

Tipo de daño.....: Daño en conc. / acero expuesto

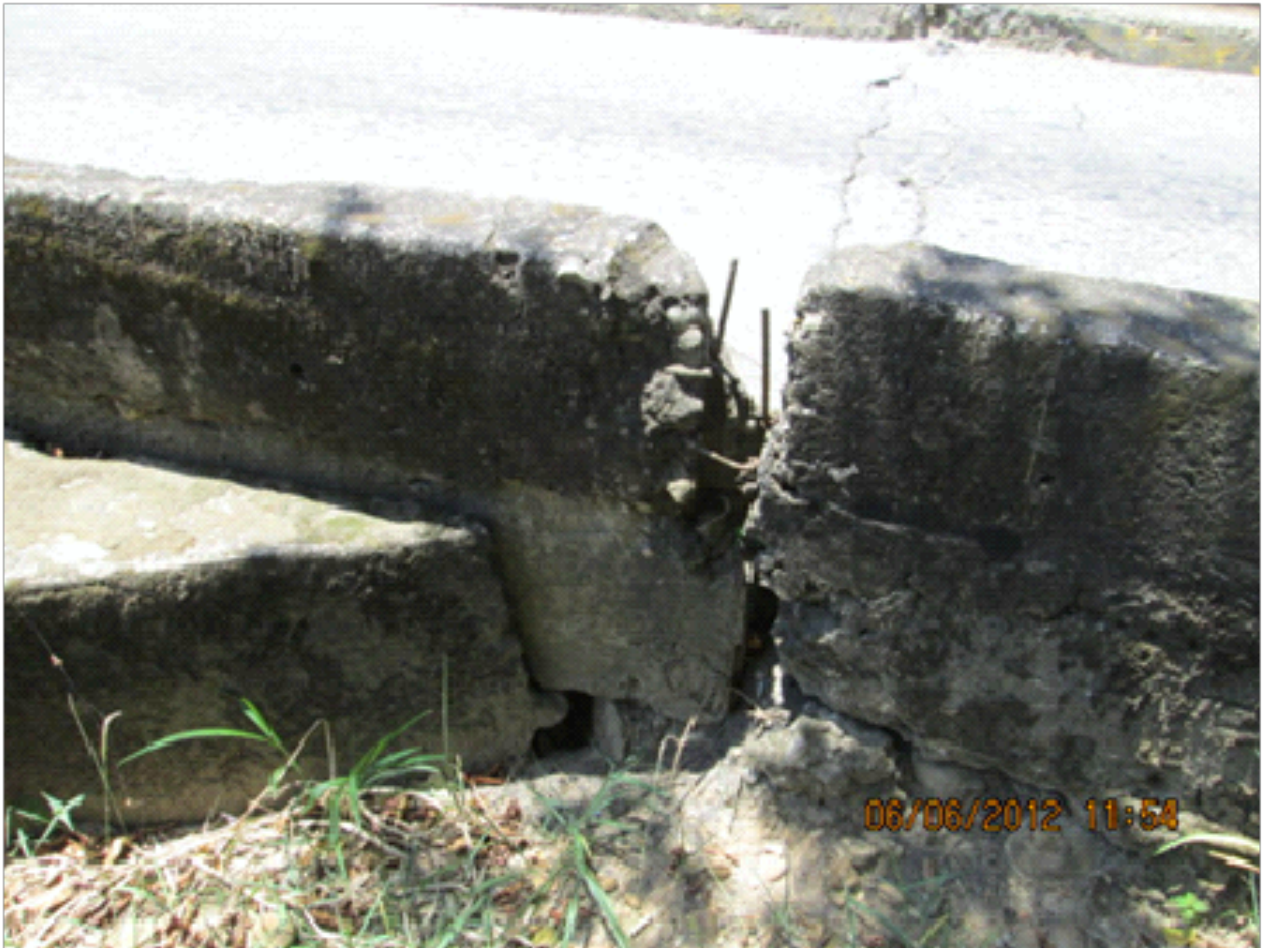
Daño/Observaciones.: Presentan alto deterioro del concreto con el acero de refuerzo expuesto, tambien se observó algunas manchas de humedad.

Tipo de daño.....: Daño en conc. / acero expuesto

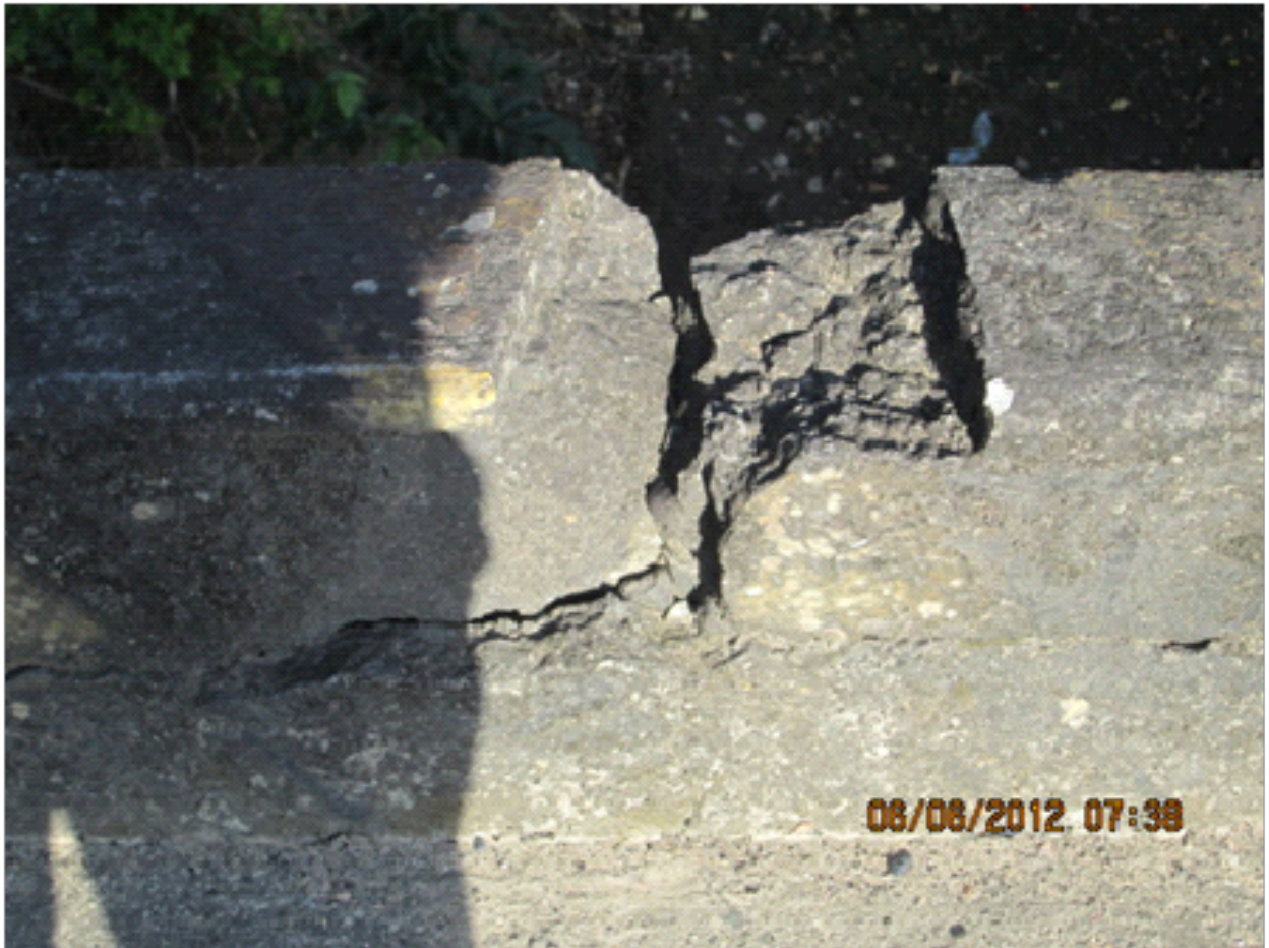
Daño/Observaciones.: Se observaron daños en el concreto de las barandas y en los pasamanos metálicos debido a impactos. en general se encuentran en muy mal estado y faltas algunas barandas

Tipo de daño.....: Impacto

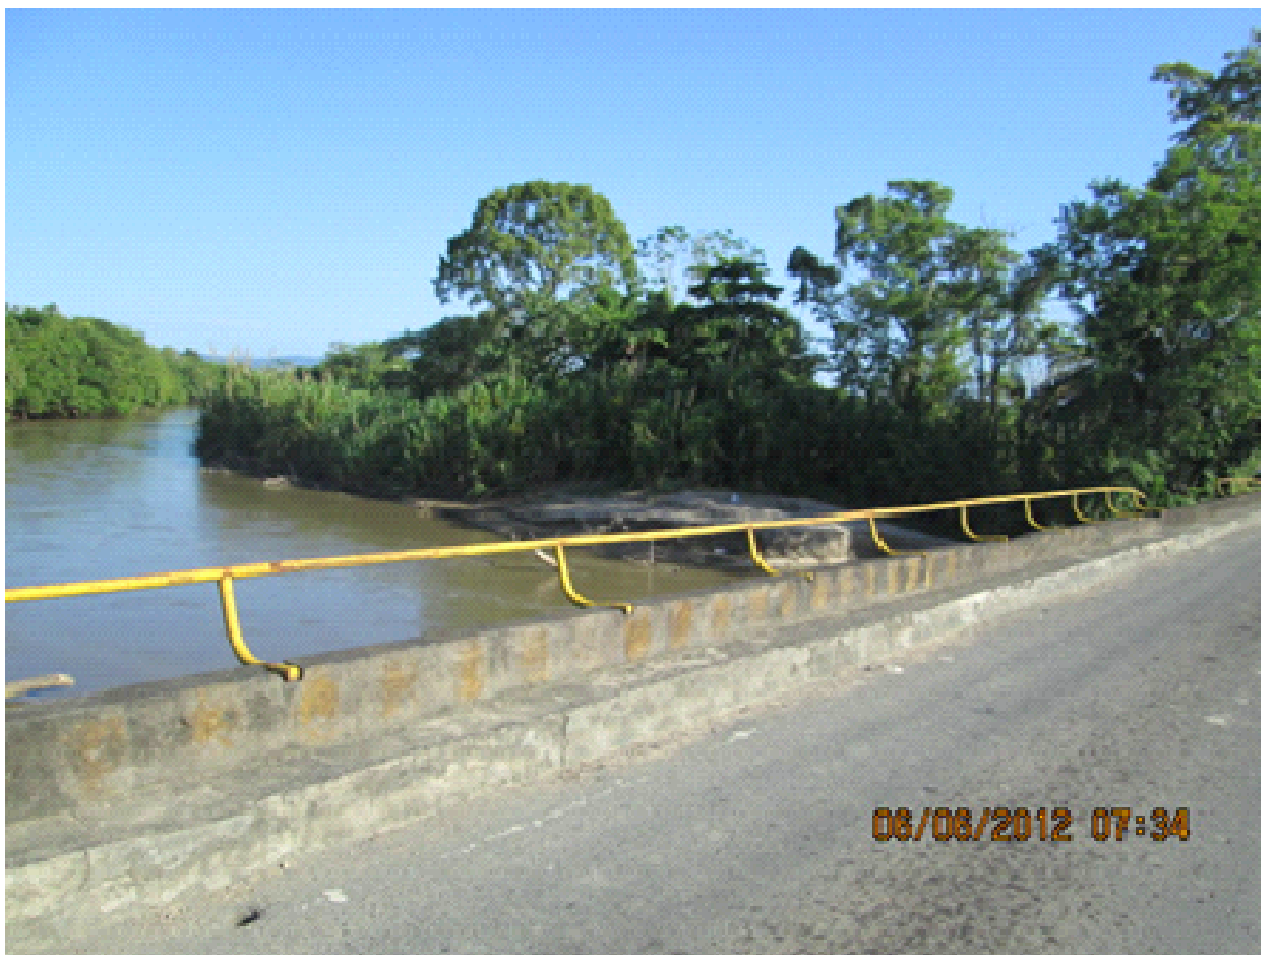
Componente.....: 4 Barandas  
Calif./Mantenim....: 4 / -  
Daño/Observaciones.: Se observaron daños en el concreto de las barandas y en los pasamanos metálicos debido a impactos. en general se encuentran en muy mal estado y faltas algunas barandas  
Tipo de daño.....: Impacto  
Reparaciones.....: D Cambio de baranda de acero

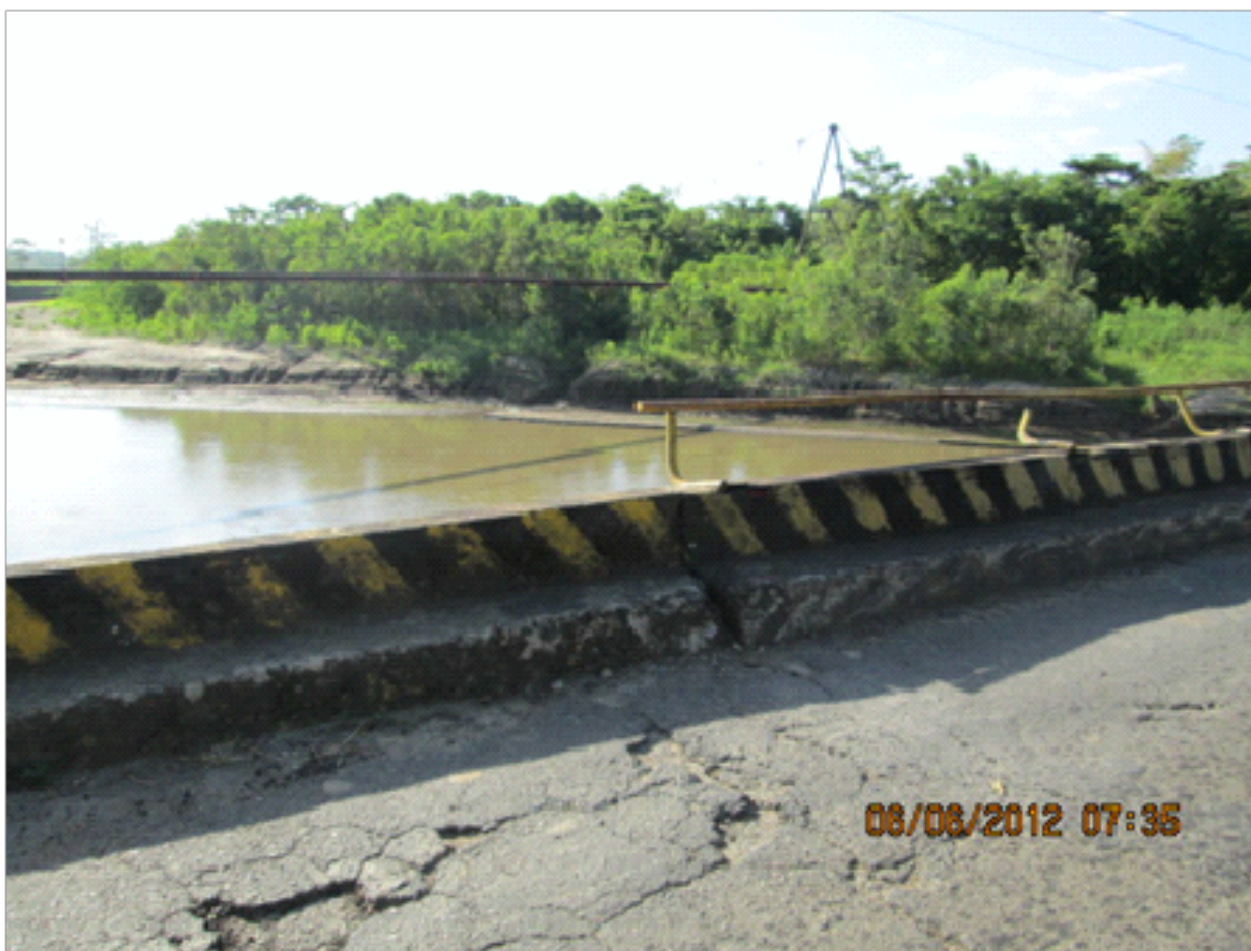
Daño/Observaciones.: Se observaron daños en el concreto de las barandas y en los pasamanos metálicos debido a impactos. en general se encuentran en muy mal estado y faltas algunas barandas

Tipo de daño.....: Impacto

Reparaciones.....: D Cambio de baranda de acero

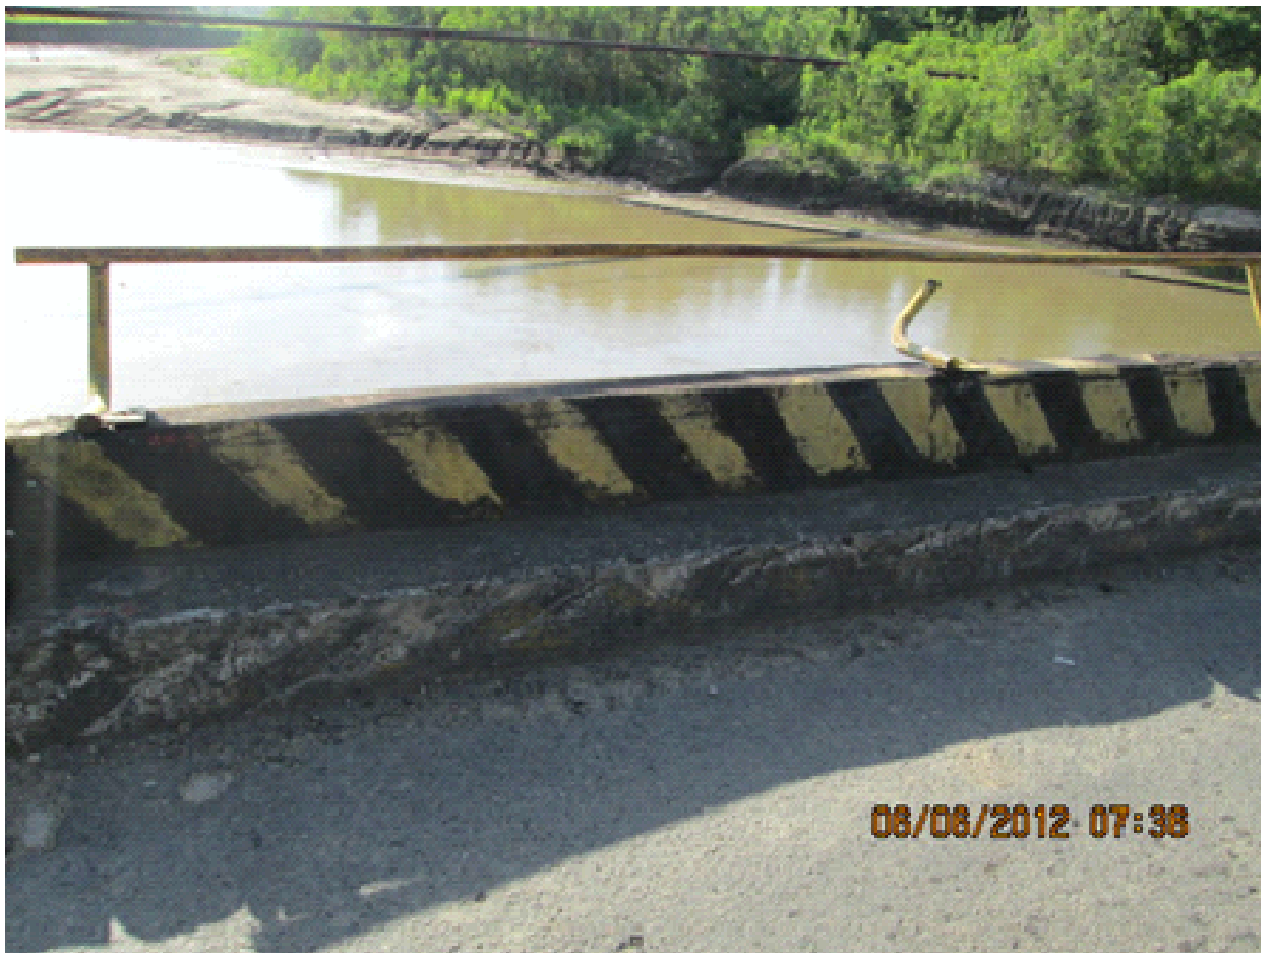
Componente.....: 4 Barandas  
Calif./Mantenim....: 4 / -  
Daño/Observaciones.: Se observaron daños en el concreto de las barandas y en los pasamanos metálicos debido a impactos. en general se encuentran en muy mal estado y faltas algunas barandas  
Tipo de daño.....: Impacto  
Reparaciones.....: D Cambio de baranda de acero

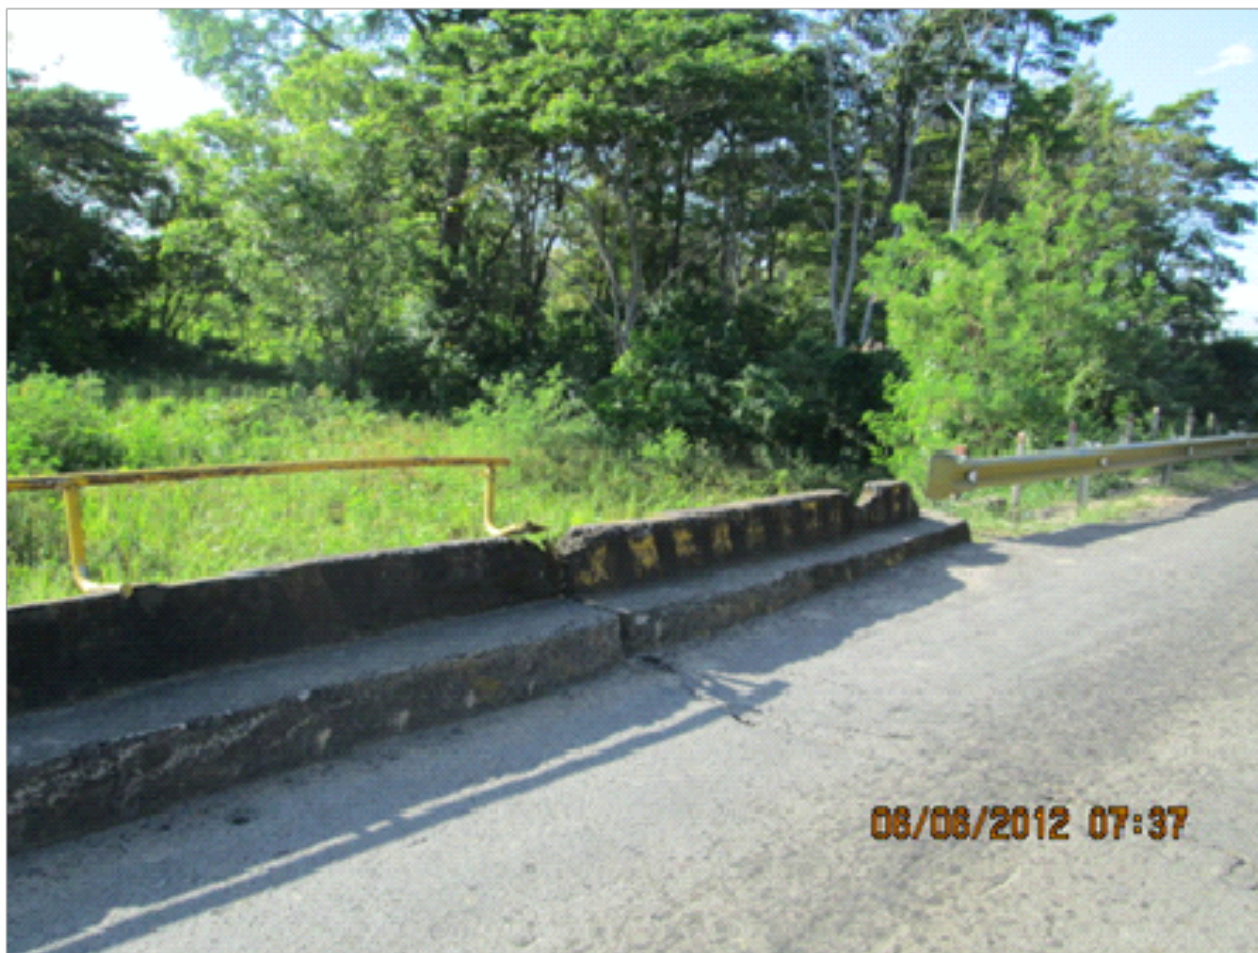
Tipo de daño.....: Impacto

Reparaciones.....: D Cambio de baranda de acero

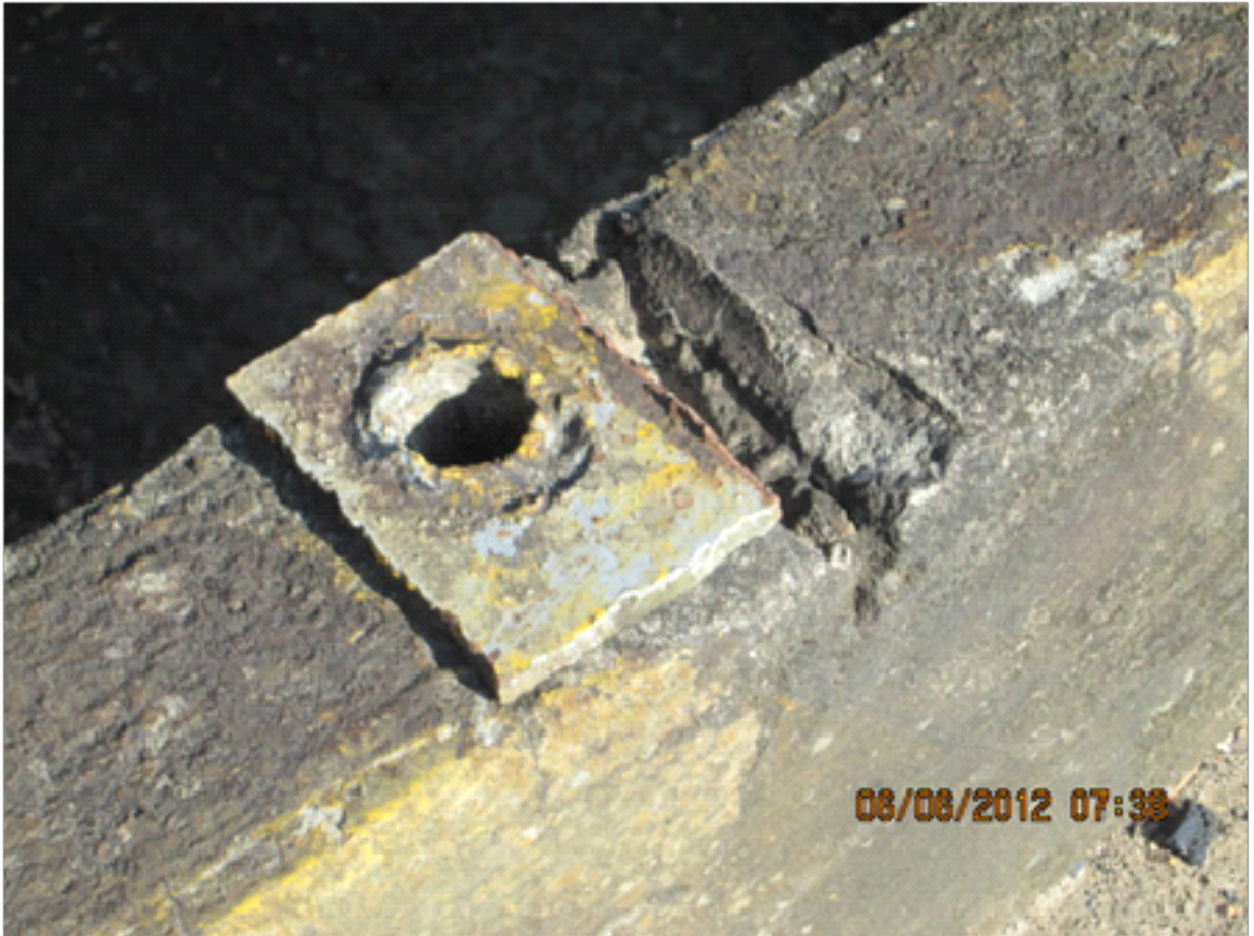
Tipo de daño.....: Impacto

Reparaciones.....: D Cambio de baranda de acero

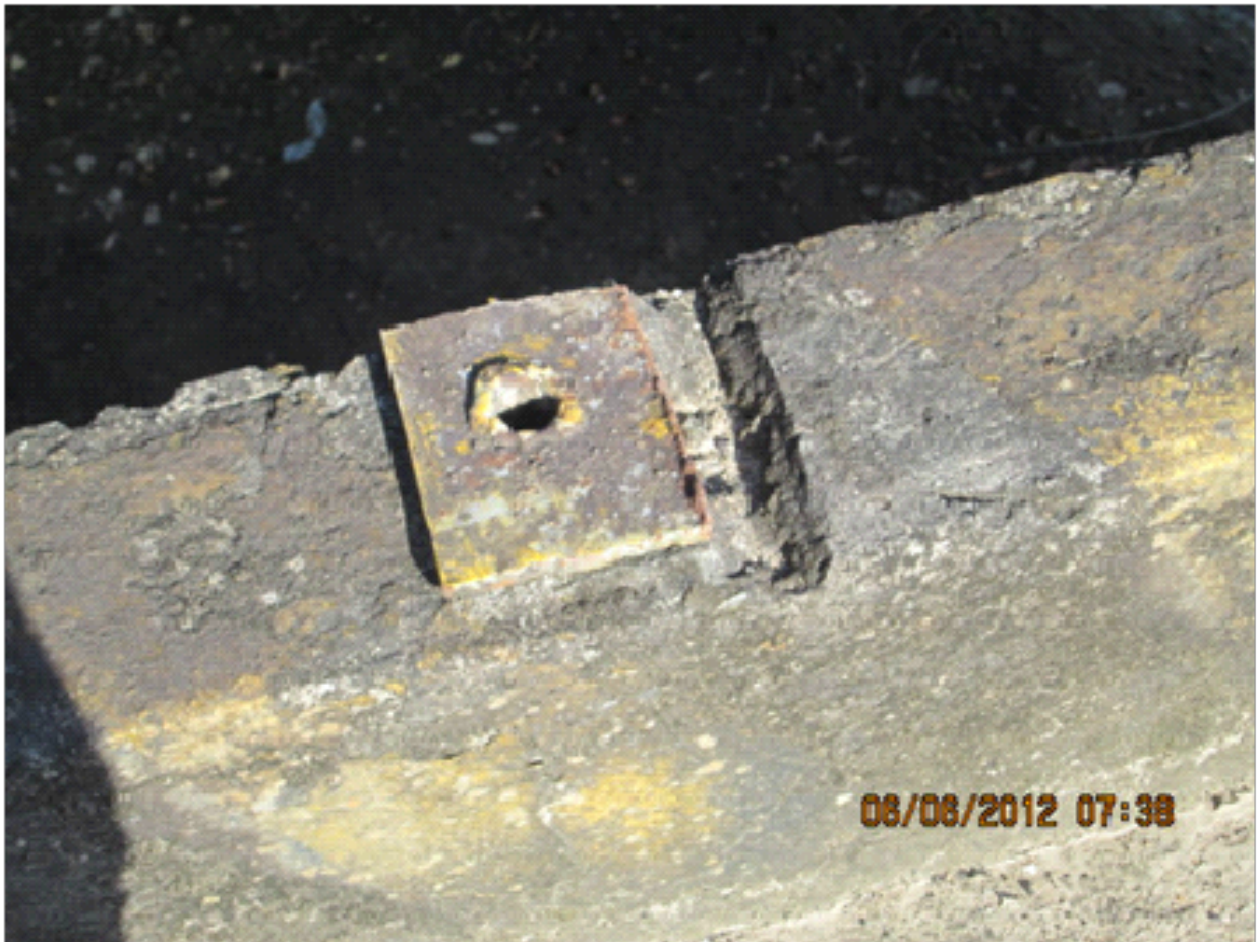
Tipo de daño.....: Impacto

Reparaciones.....: D Cambio de baranda de acero

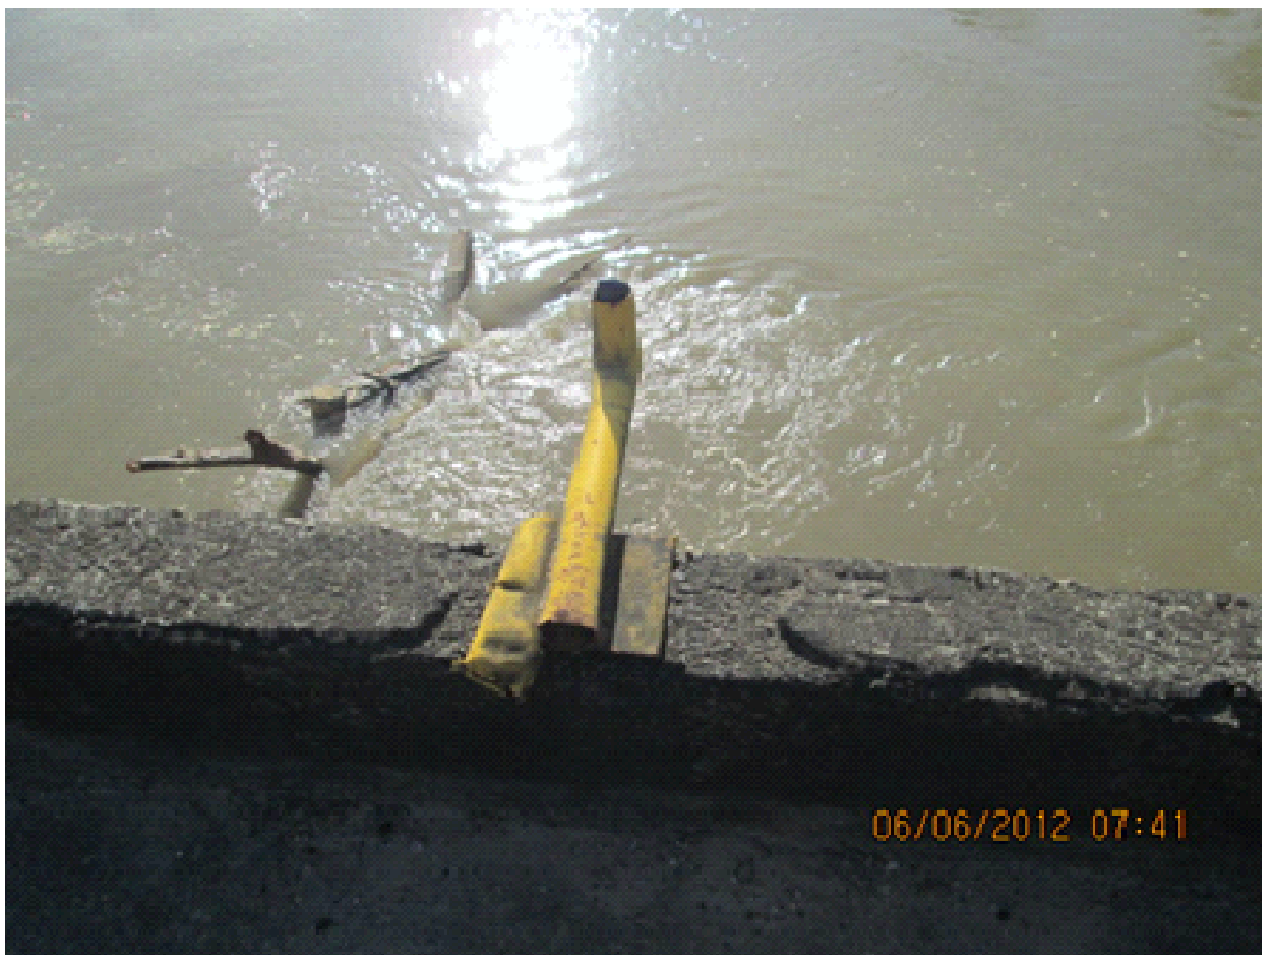
Tipo de daño.....: Impacto

Reparaciones.....: D Cambio de baranda de acero
