SDC/INV	SiPuCol	Fecha	Hoja
	Informe de inspección principal	13/08/12	1
18-5507-012.00 Pamplonita			
Regional.....: 18 Norte de Santander			
Ruta.....: Santafé de Bogotá - Puerto Santander			
Carretera.....: Cúcuta - Puerto Santander - Puente Internacional Pedro de He			
Lado de la car....: 0			
Abscisa.....: 47+0697			
No del registro..: 1469			
Año de construcción.....: 1940			
Año de la última reconstrucción.....:			
Paso Superior/Inferior.....: S			
Dir. de abs. de la carretera principal.: N			
Requisitos de la inspección.....: Nada			
Recolección de datos : Fecha.....: 2012.06.06			
: Iniciales.....: JPV			
Posición geográfica..:			
Latitud: 8 gra 19.09 min N Longitud: 72 gra 25.78 min O Altitud: 55.49 m			
Geometría: Número de luces.....: 3			
Longitud de la luz menor (m): 25.00			
Longitud de la luz mayor (m): 25.00			
Longitud total ..... (m): 75.00			
Ancho del tablero..... (m): 4.50			
Ancho del separador..... (m): 0.00

18-5507-012.00 Pamplonita

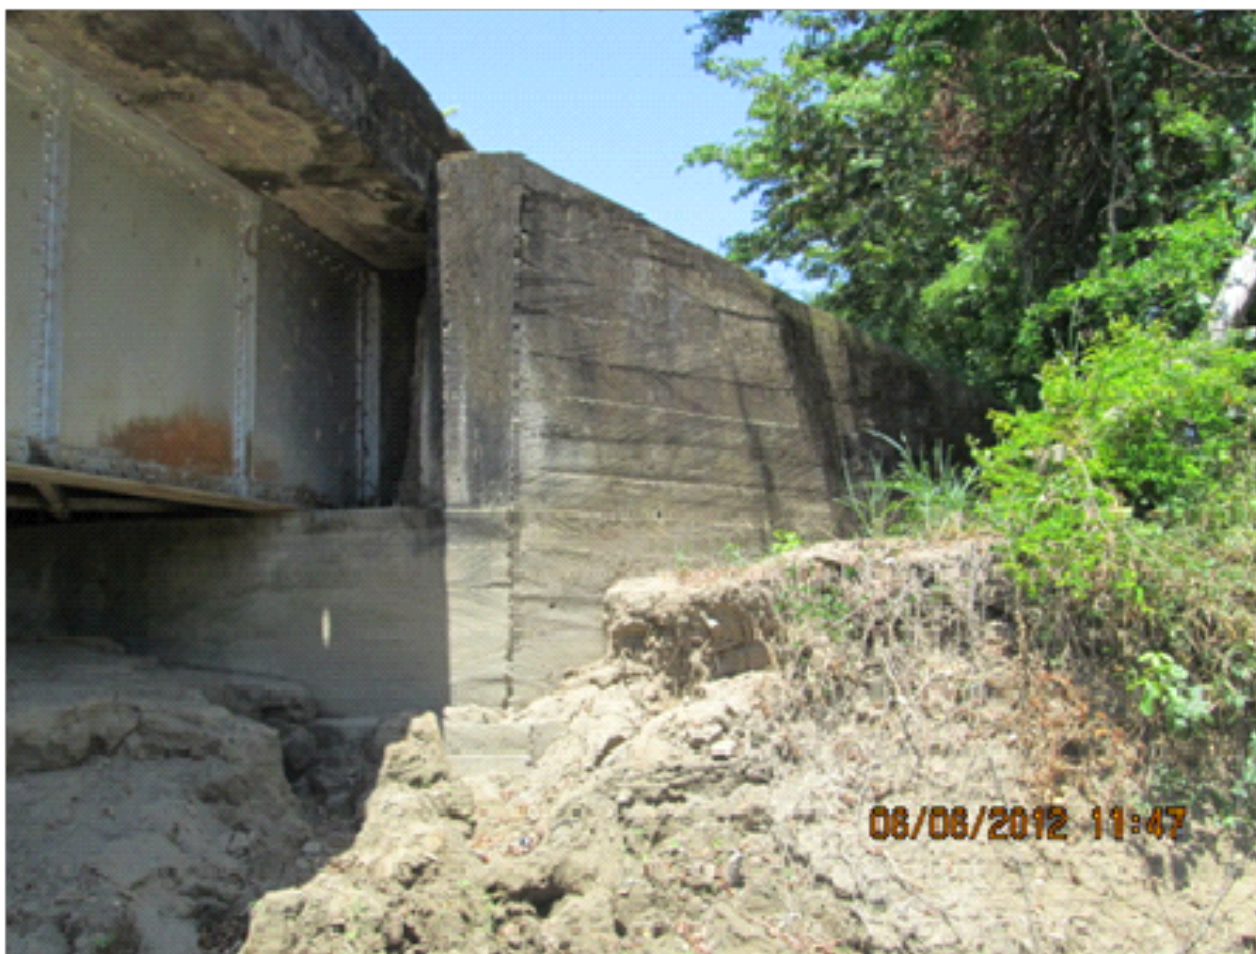
Componente.....: 6 Aletas  
Calif./Mantenim....: 1 / -  
Daño/Observaciones.: Presentan manchas de humedad , grietas en el hormigón y exposición del agregado grueso  
Tipo de daño.....: Otro

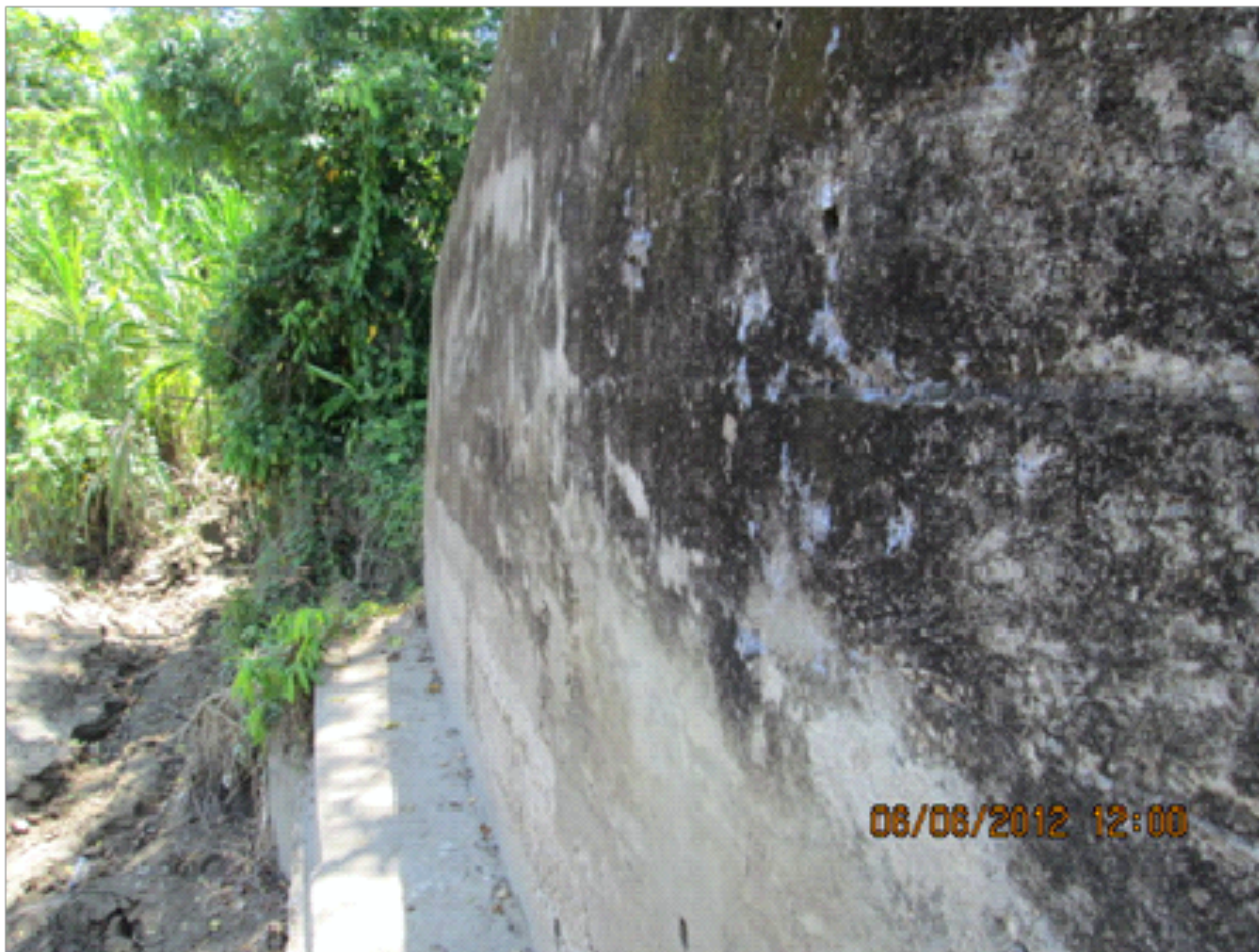
Componente.....: 6 Aletas  
Calif./Mantenim....: 1 / -  
Daño/Observaciones.: Presentan manchas de humedad , grietas en el hormigón y exposición del agregado grueso  
Tipo de daño.....: Otro

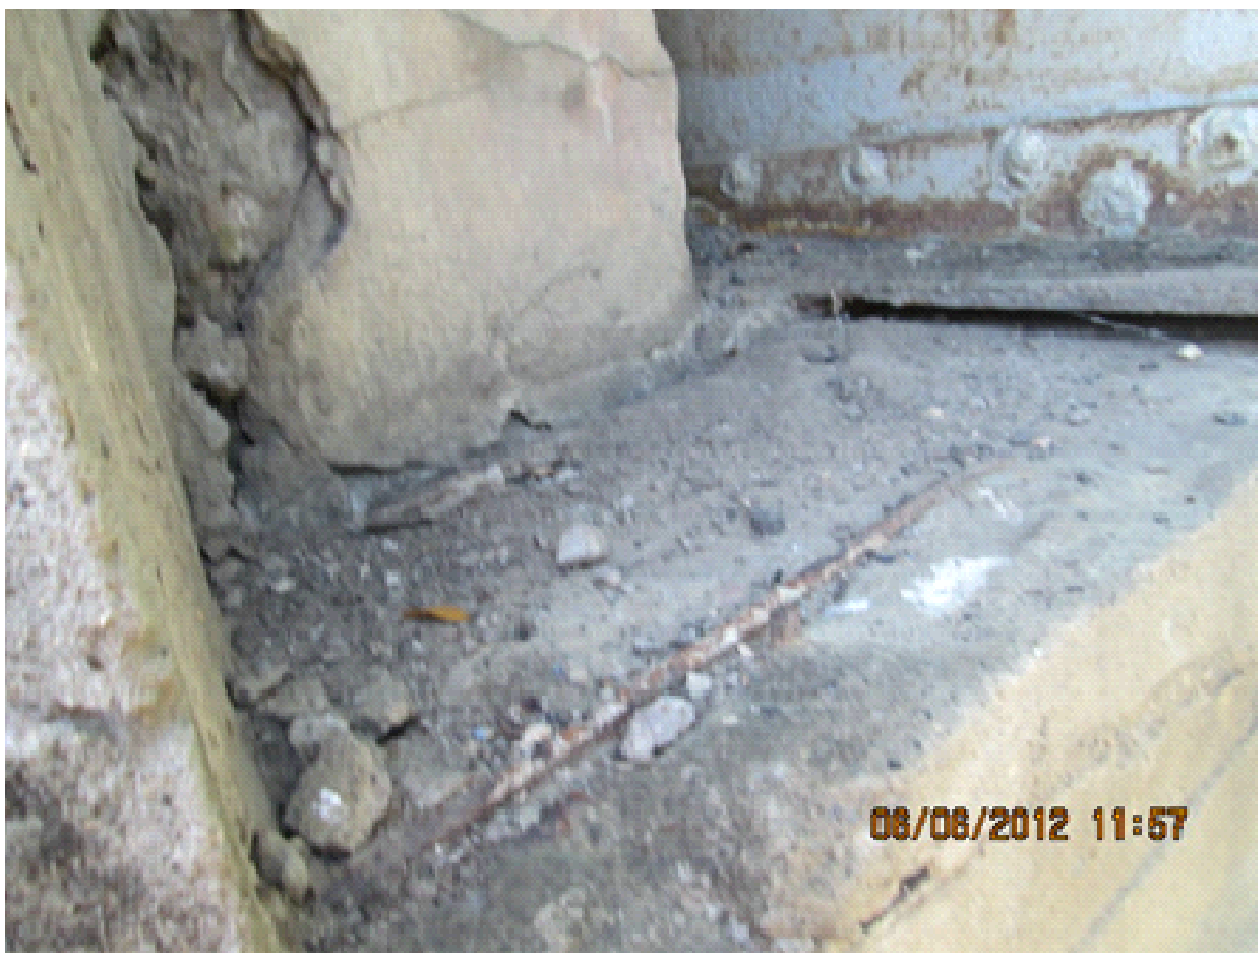
Componente.....: 9 Apoyos  
Calif./Mantenim....: 2 / -  
Daño/Observaciones.: presentan corrosión superficial y pérdida de la pintura anticorrosiva. Requieren limpieza mecánica y aplicación de pintura anticorrosiva  
Z: Pintura de acero (Un)  
Tipo de daño.....: Otro  
Reparaciones.....: Z Otra

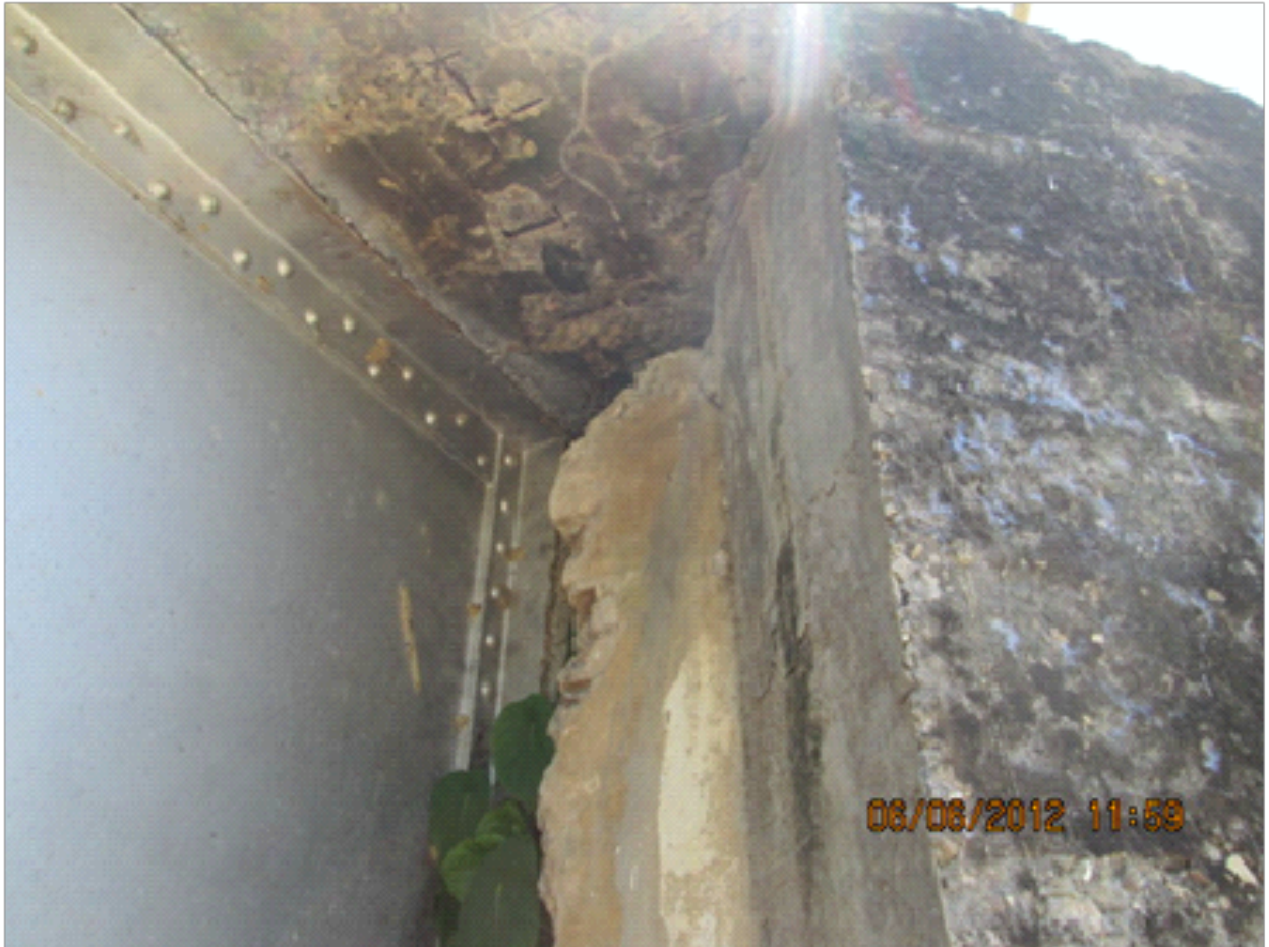
Componente.....: 10 Losa  
Calif./Mantenim....: 2 / -  
Daño/Observaciones.: Se observó concreto poroso con hormigueros y acero de refuerzo expuesto y con corrosión superficial. Los voladizos presentan humedad .  
Reparaciones.....: B Reparación de concreto

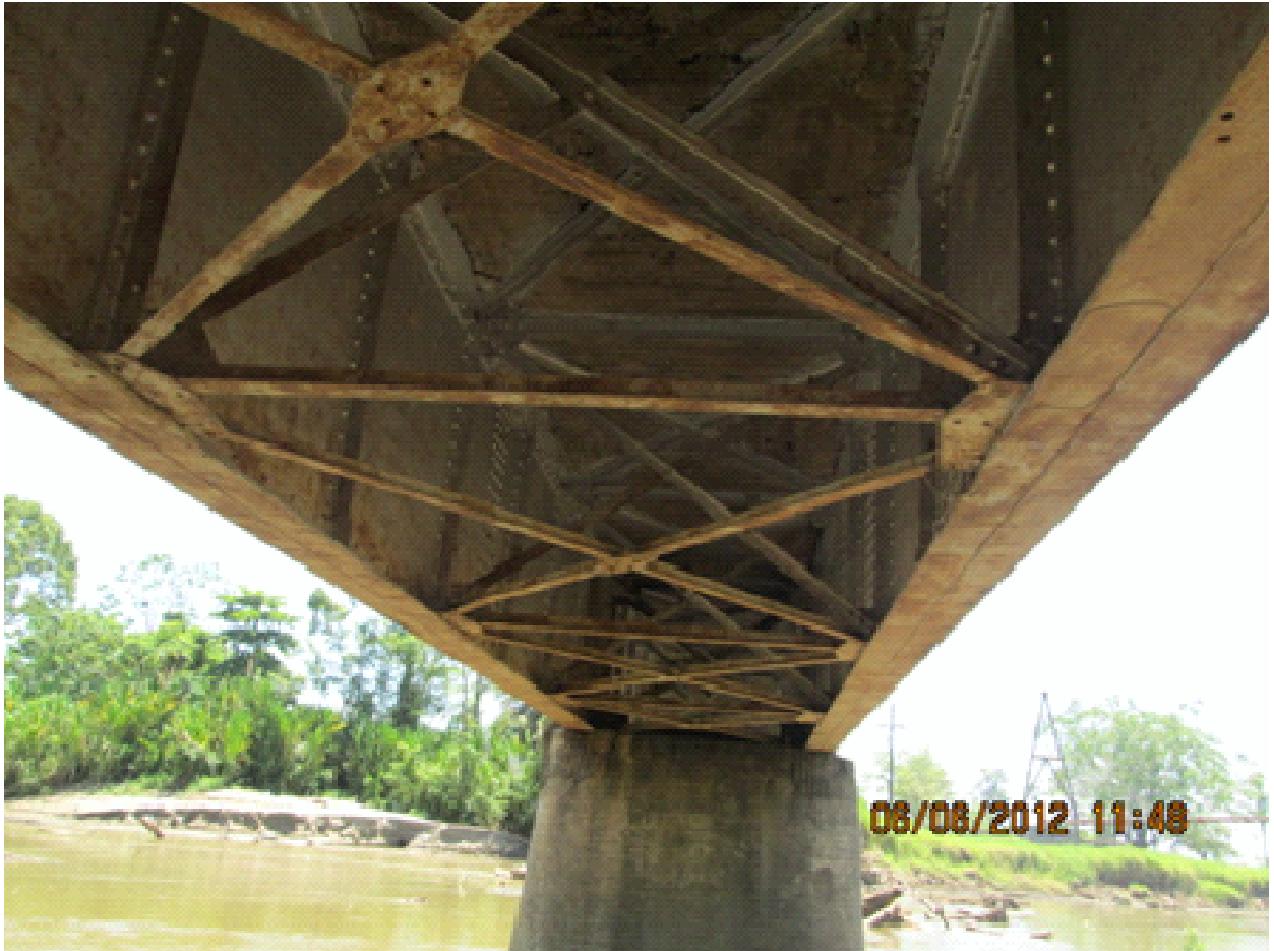
Tipo de daño.....: Corrosión de acero estructural

Reparaciones.....: F Pintura de acero

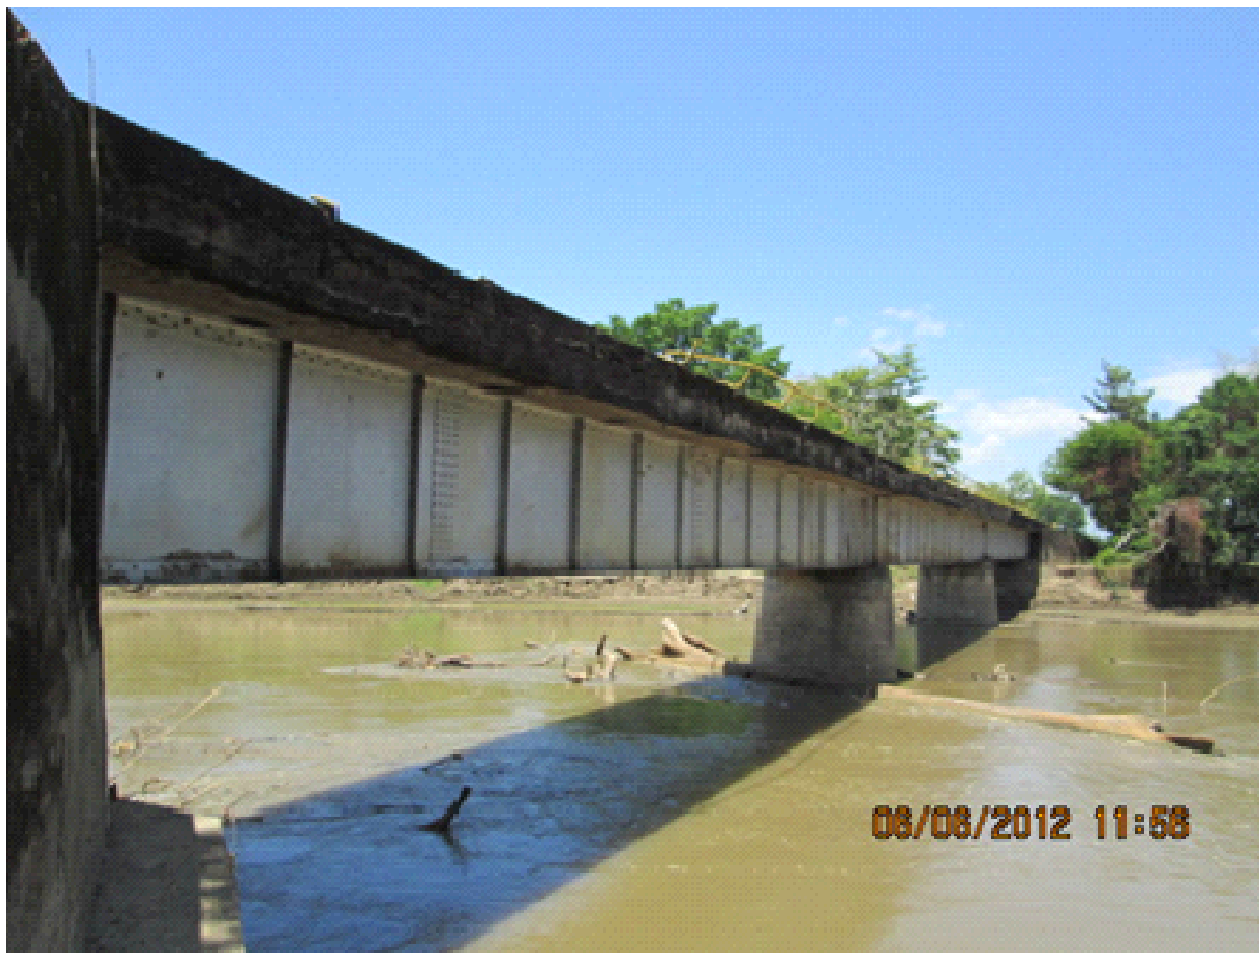
Tipo de daño.....: Corrosión de acero estructural

Reparaciones.....: F Pintura de acero

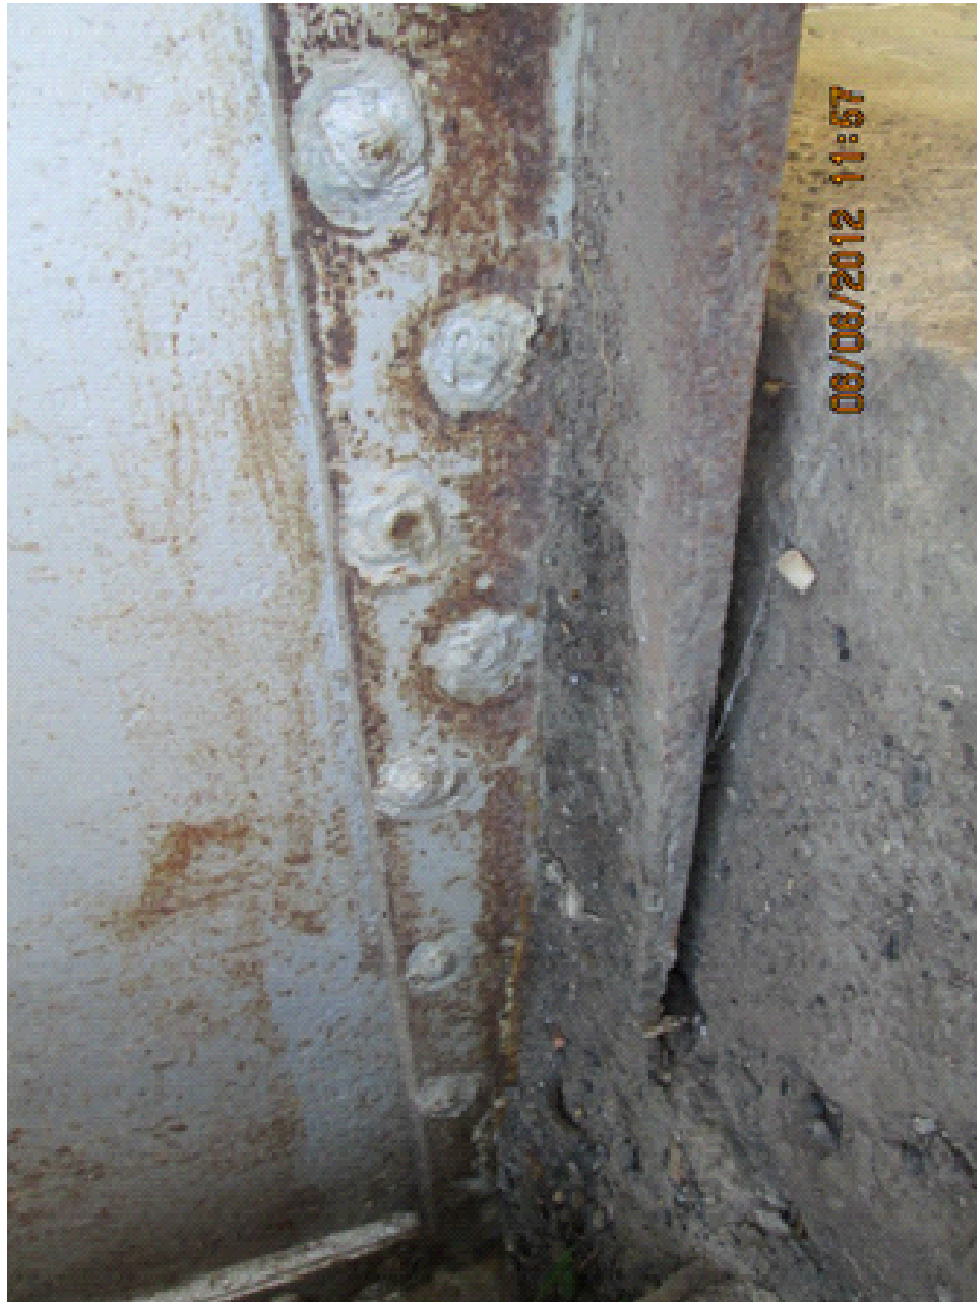
Tipo de daño.....: Corrosión de acero estructural

Reparaciones.....: F Pintura de acero

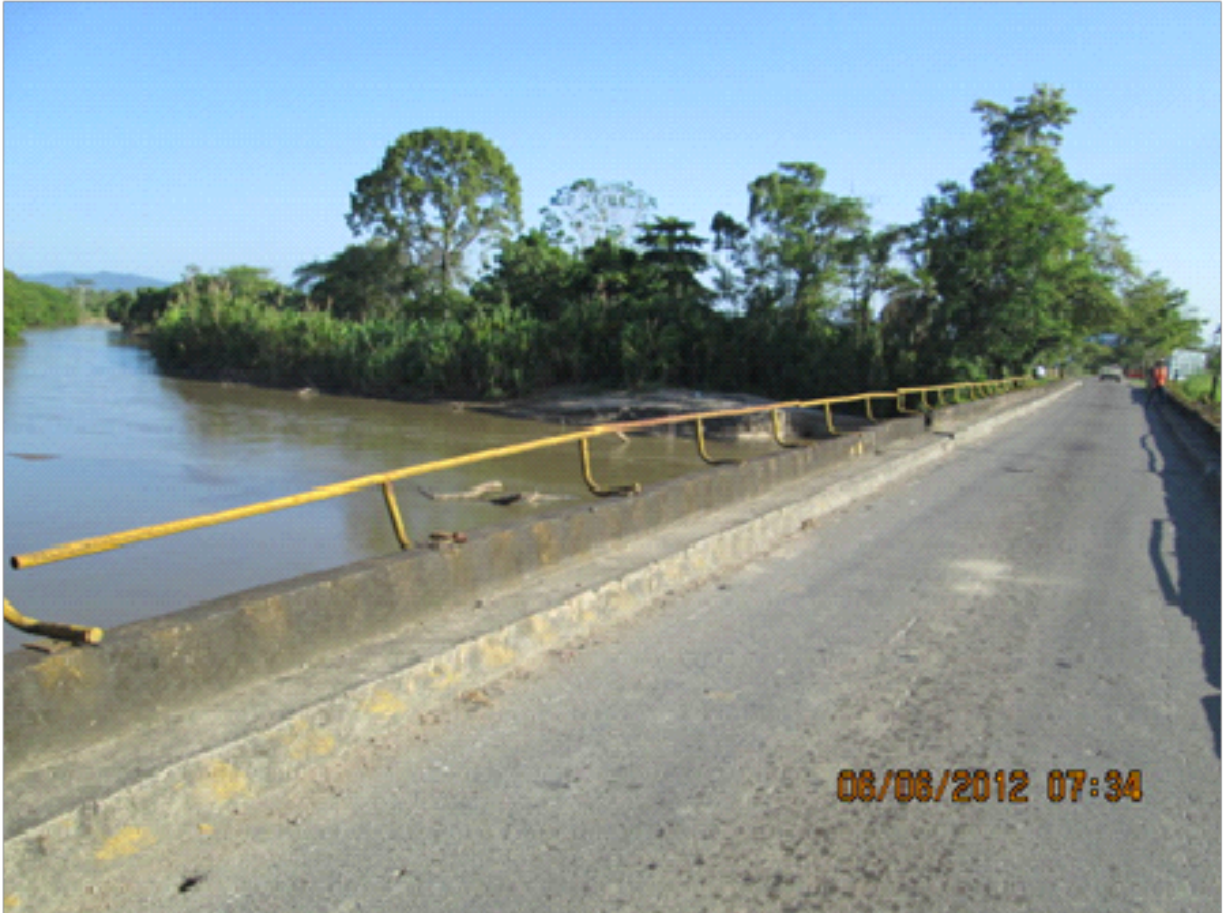
Daño/Observaciones.: arriba. Se observaron restos de arboles retenidos en las pilas, se recomienda su retiro como parte de las actividades de mantenimiento rutinario.
