SDC/INV	SiPuCol	Fecha	Hoja
	Informe de inspección principal	13/08/12	1
18-5507-013.00 La Unión			
Regional.....: 18 Norte de Santander			
Ruta.....: Santafé de Bogotá - Puerto Santander			
Carretera.....: Cúcuta - Puerto Santander - Puente Internacional Pedro de He			
Lado de la car....: 0			
Abscisa.....: 53+0764			
No del registro..: 1468			
Año de construcción.....: 1926			
Año de la última reconstrucción.....:			
Paso Superior/Inferior.....: I			
Dir. de abs. de la carretera principal.: N			
Requisitos de la inspección.....: 0 Nada			
Recolección de datos : Fecha.....: 2012.06.06			
: Iniciales.....:			
Posición geográfica..:			
Latitud: 8 gra 21.9 min N Longitud: 72 gra 24.27 min O Altitud: 46.07 m			
Geometría: Número de luces.....: 1			
Longitud de la luz menor (m): 72.60			
Longitud de la luz mayor (m): 72.60			
Longitud total ..... (m): 72.60			
Ancho del tablero..... (m): 4.34			
Ancho del separador..... (m): 0.00

SDC/INV	SiPuCol	Fecha	Hoja
	Informe de inspección principal	13/08/12	3
18-5507-013.00 La Unión			
Resumen cronológico:	Fecha	Actividades	
	1996.11.18	Inspección principal	
	1998.08.06	Inspección principal	
	2002.07.12	Inspección principal	
	2007.04.04	Inspecció

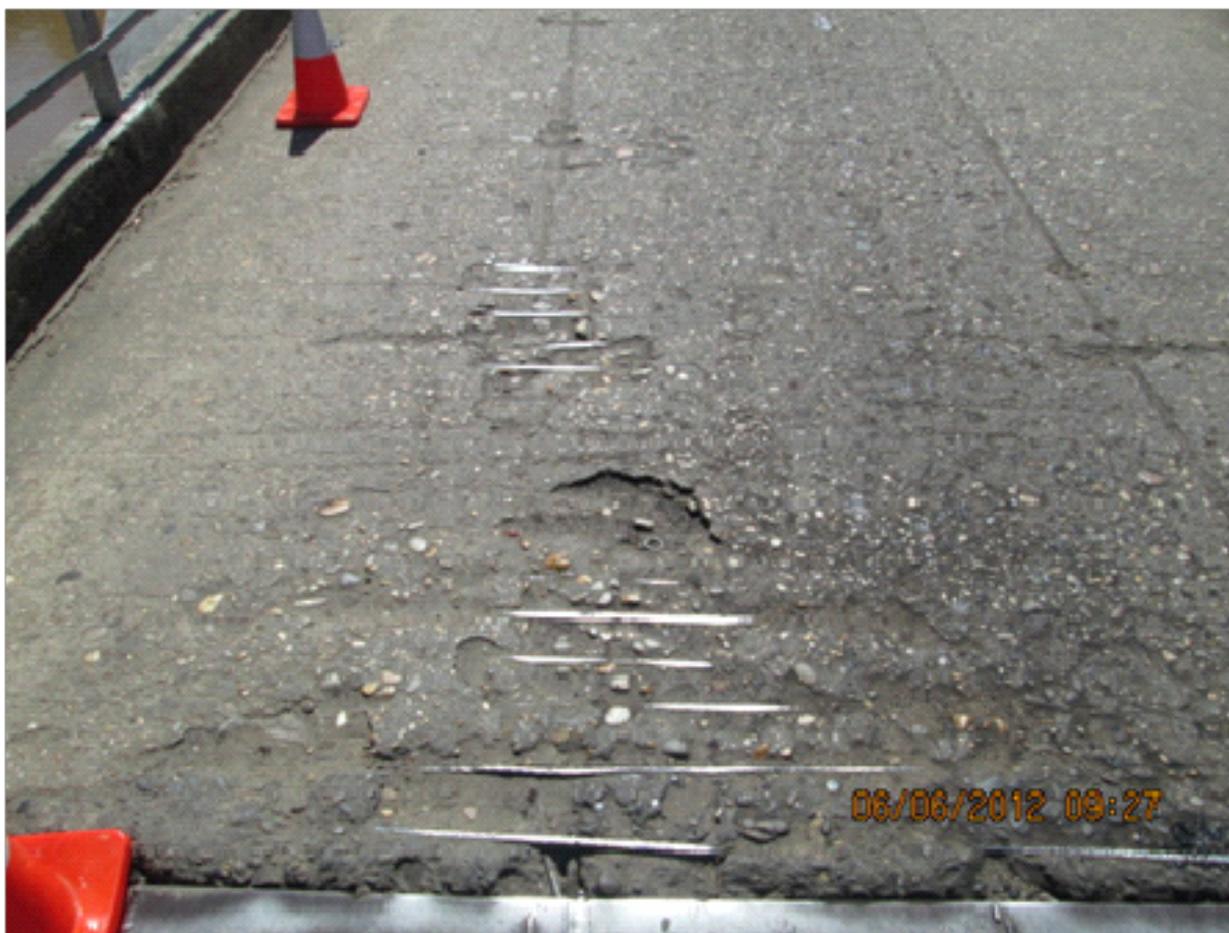
Daño/Observaciones.: La superficie del concreto rígido presenta agregado expuesto y pérdida del espesor de sacrificio dejando a la vista el acero de refuerzo de la losa. Se recomienda colocar carpeta asfáltica.

Tipo de daño.....: Descomposición

Reparaciones.....: A Cambio del pavimento asfáltico

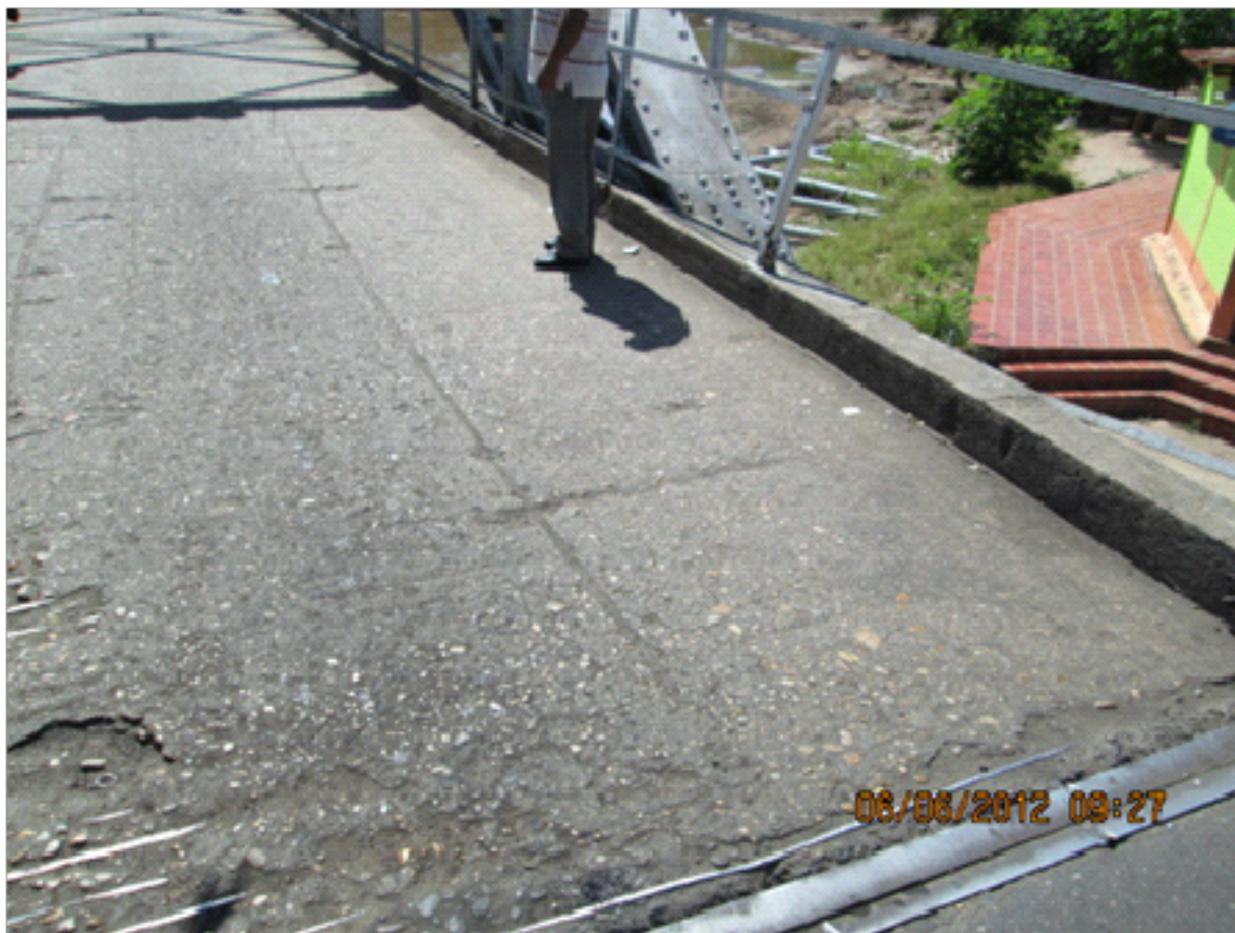
Daño/Observaciones.: La superficie del concreto rígido presenta agregado expuesto y pérdida del espesor de sacrificio dejando a la vista el acero de refuerzo de la losa. Se recomienda colocar carpeta asfáltica.

Tipo de daño.....: Descomposición

Reparaciones.....: A Cambio del pavimento asfáltico

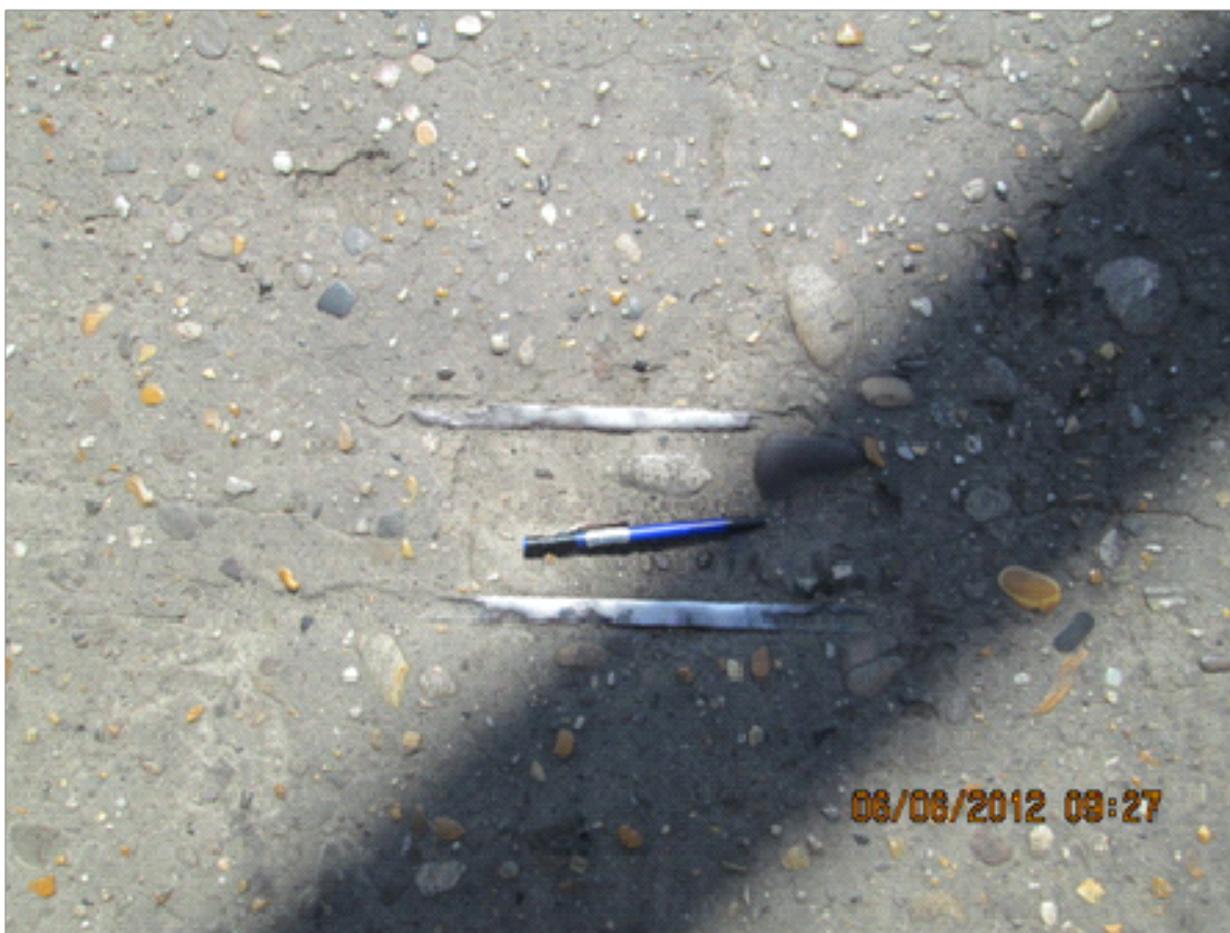
Daño/Observaciones.: La superficie del concreto rígido presenta agregado expuesto y pérdida del espesor de sacrificio dejando a la vista el acero de refuerzo de la losa. Se recomienda colocar carpeta asfáltica.

Tipo de daño.....: Descomposición

Reparaciones.....: A Cambio del pavimento asfáltico

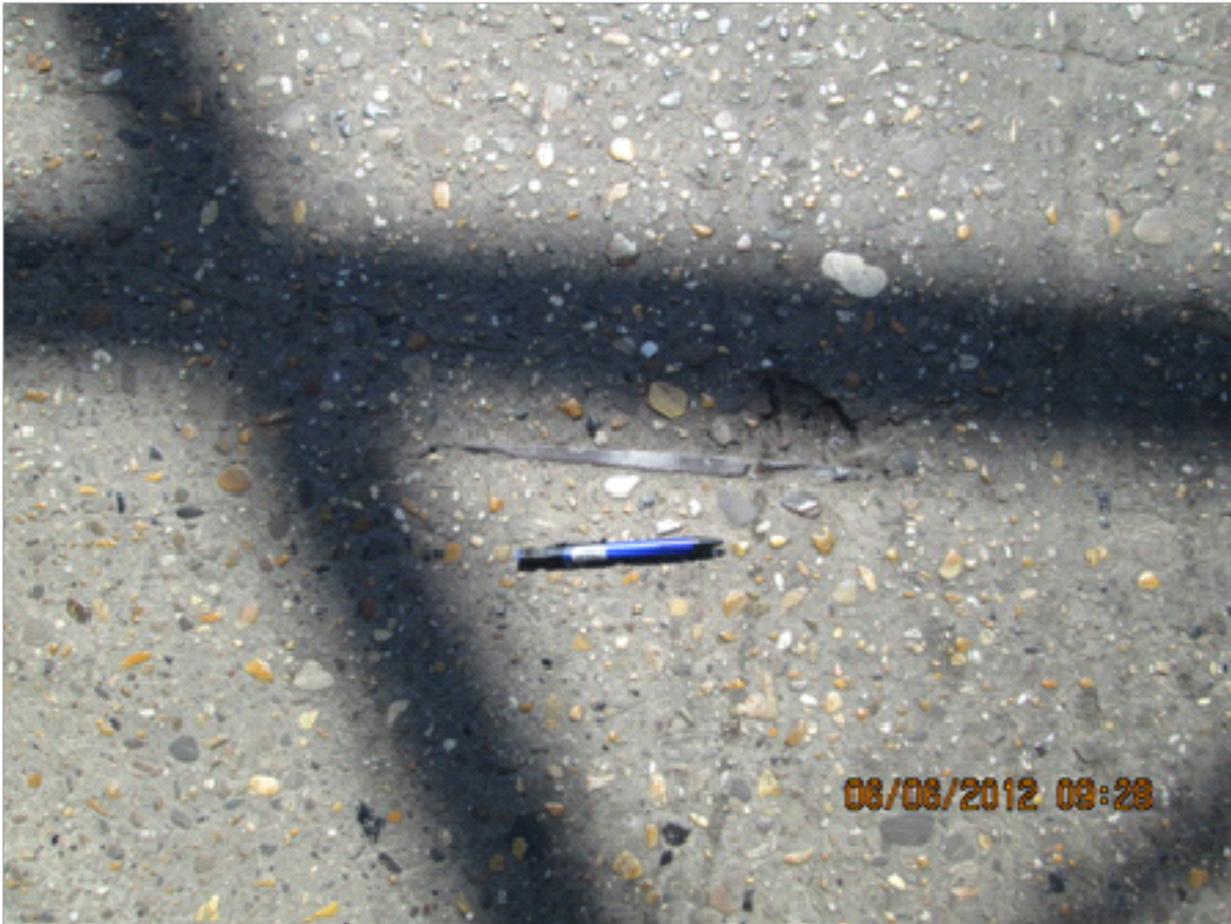
Daño/Observaciones.: La superficie del concreto rígido presenta agregado expuesto y pérdida del espesor de sacrificio dejando a la vista el acero de refuerzo de la losa. Se recomienda colocar carpeta asfáltica.

Tipo de daño.....: Descomposición

Reparaciones.....: A Cambio del pavimento asfáltico

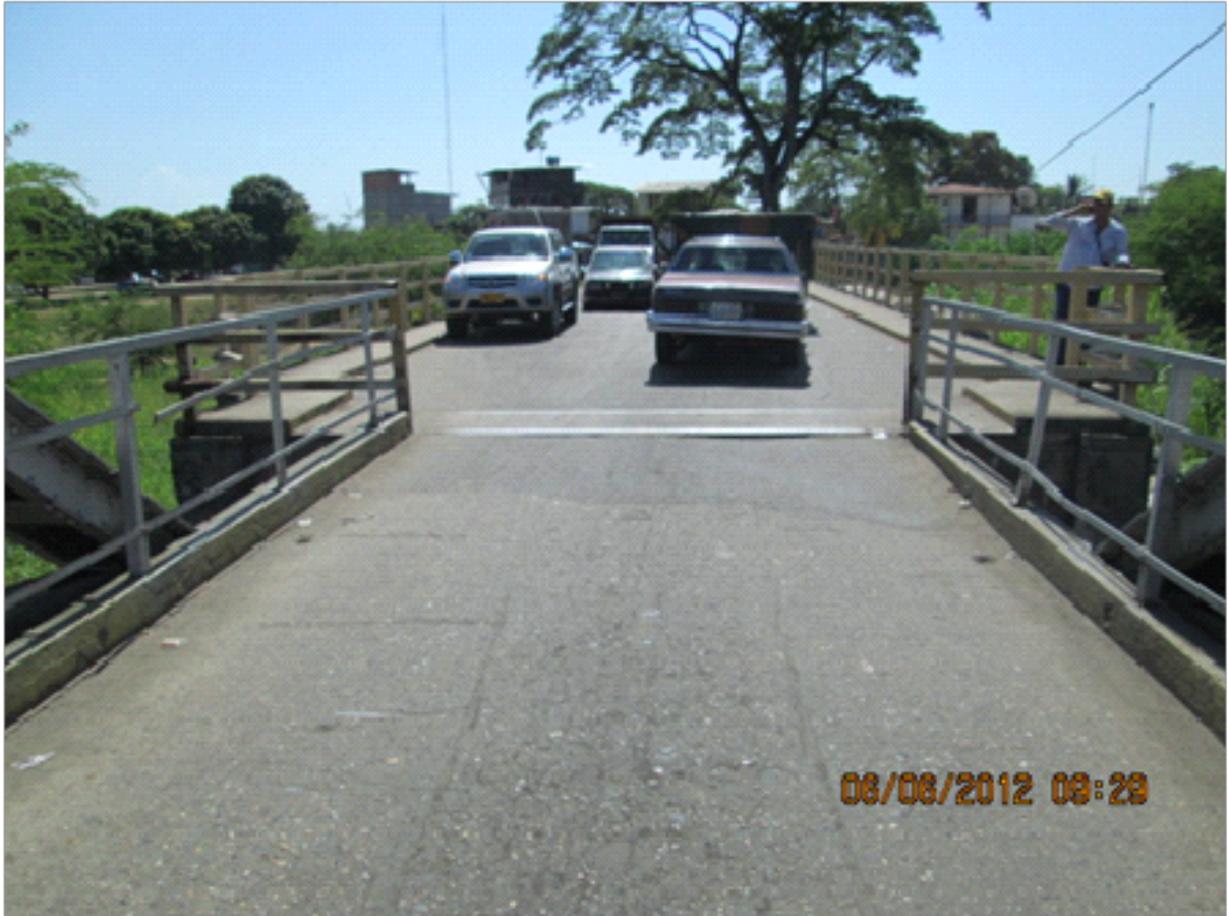
Daño/Observaciones.: Los dispositivos de juntas se observaron flojos,

Tipo de daño.....: Daño estr.(sobrecar./dis.insu)

Reparaciones.....: B Cambio de junta de acero

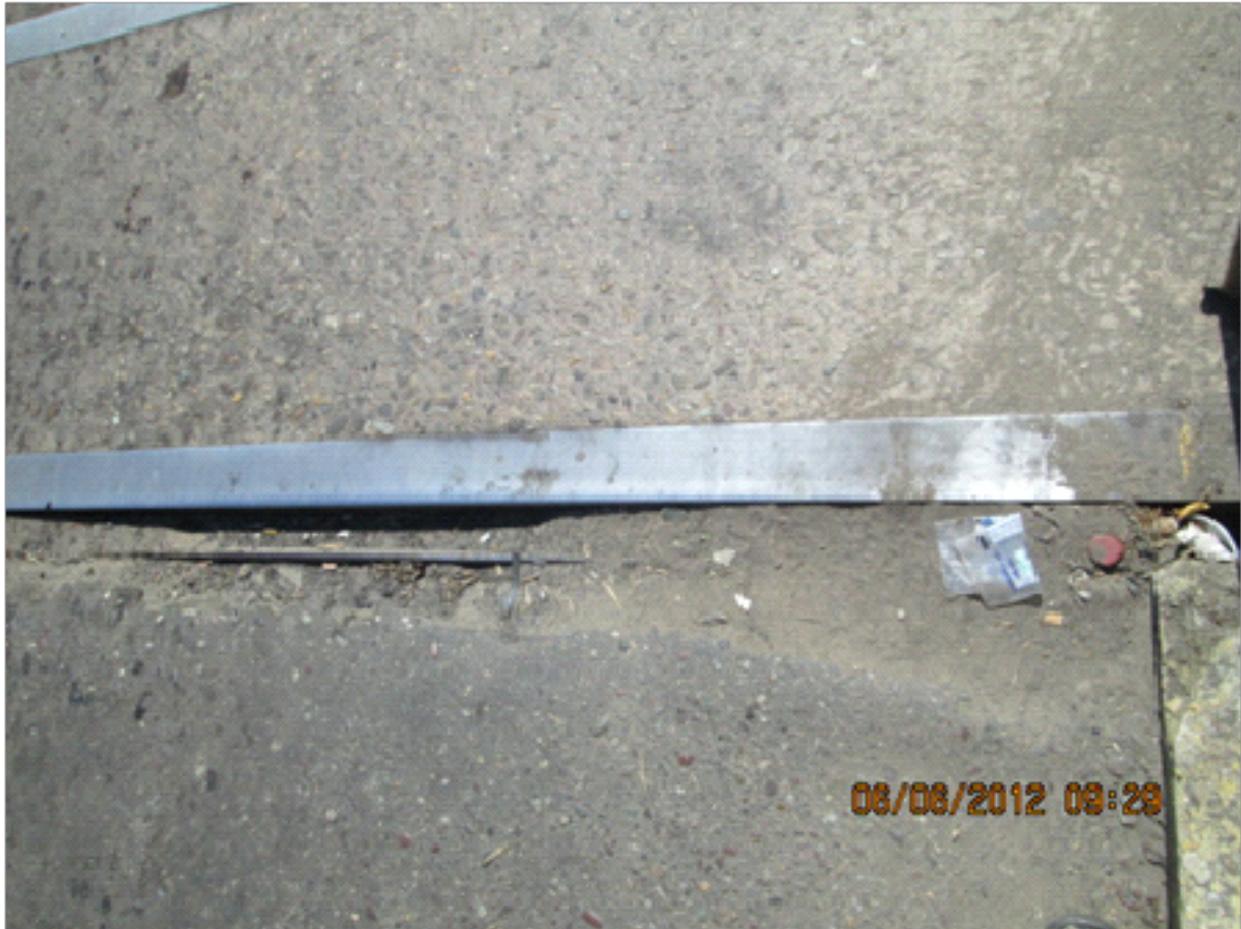
Daño/Observaciones.: Los dispositivos de juntas se observaron flojos,

Tipo de daño.....: Daño estr.(sobrecar./dis.insu)

Reparaciones.....: B Cambio de junta de acero

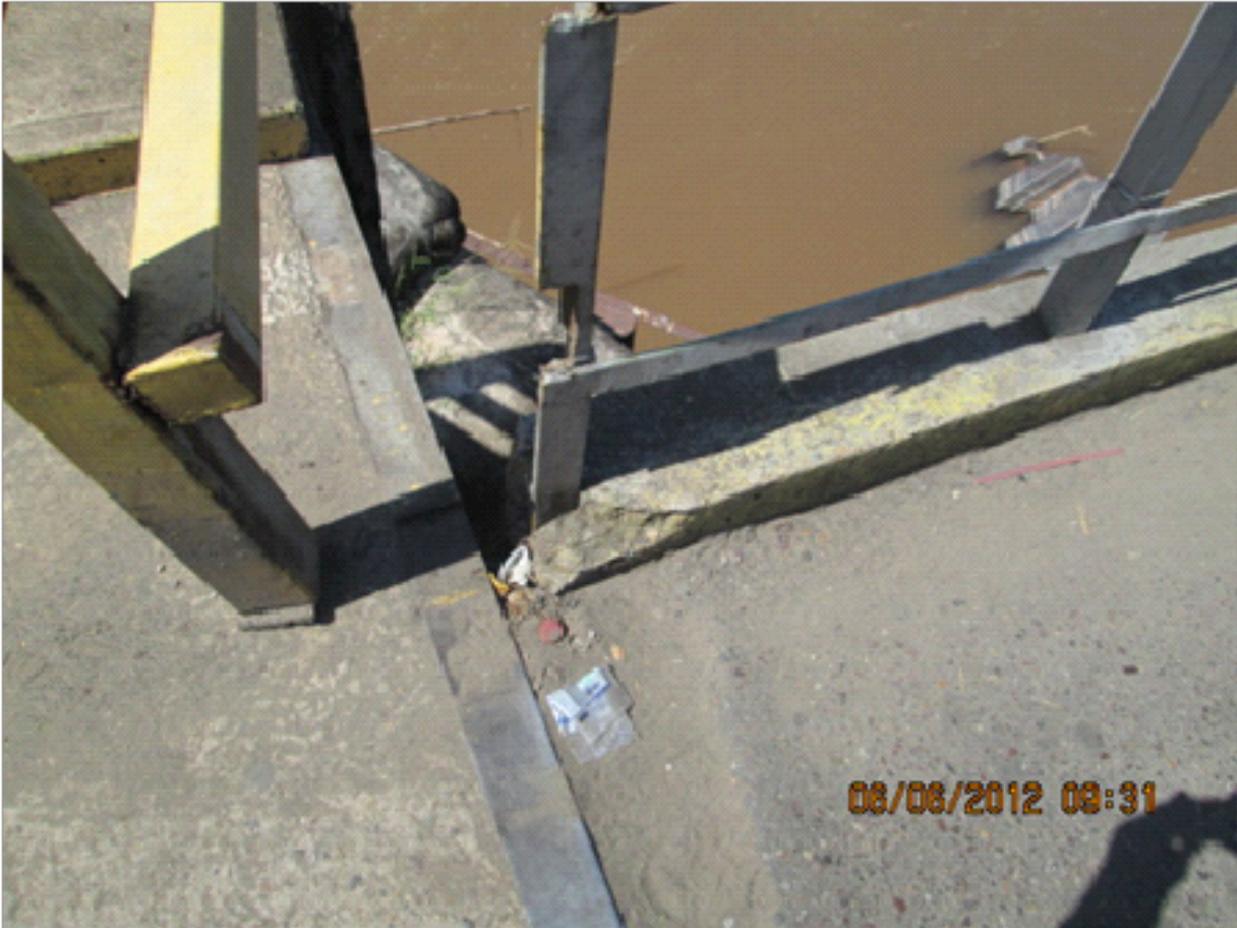
Daño/Observaciones.: Los dispositivos de juntas se observaron flojos,

Tipo de daño.....: Daño estr. (sobrecar./dis.insu)

Reparaciones.....: B Cambio de junta de acero

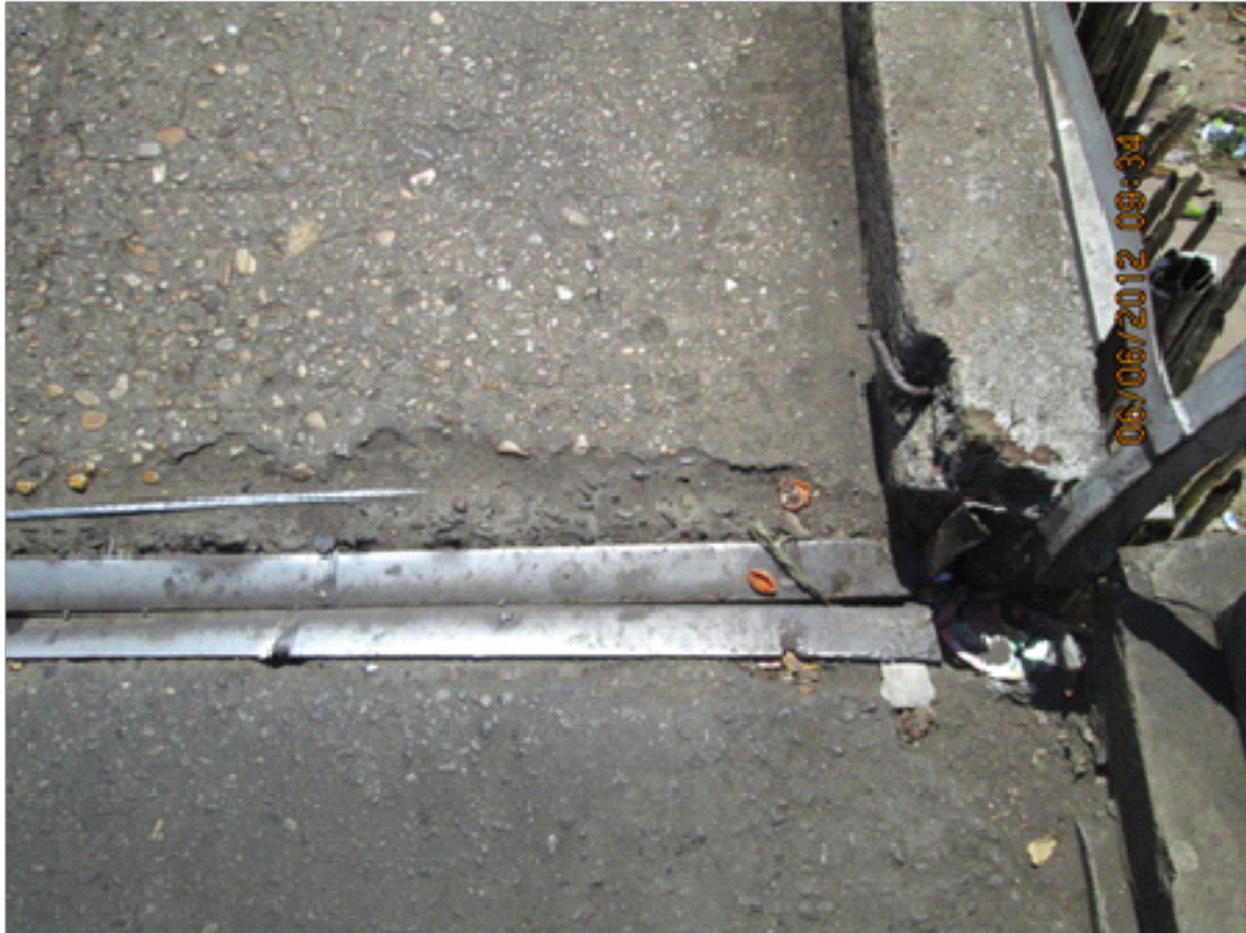
Daño/Observaciones.: Los dispositivos de juntas se observaron flojos,

Tipo de daño.....: Daño estr.(sobrecar./dis.insu)

Reparaciones.....: B Cambio de junta de acero

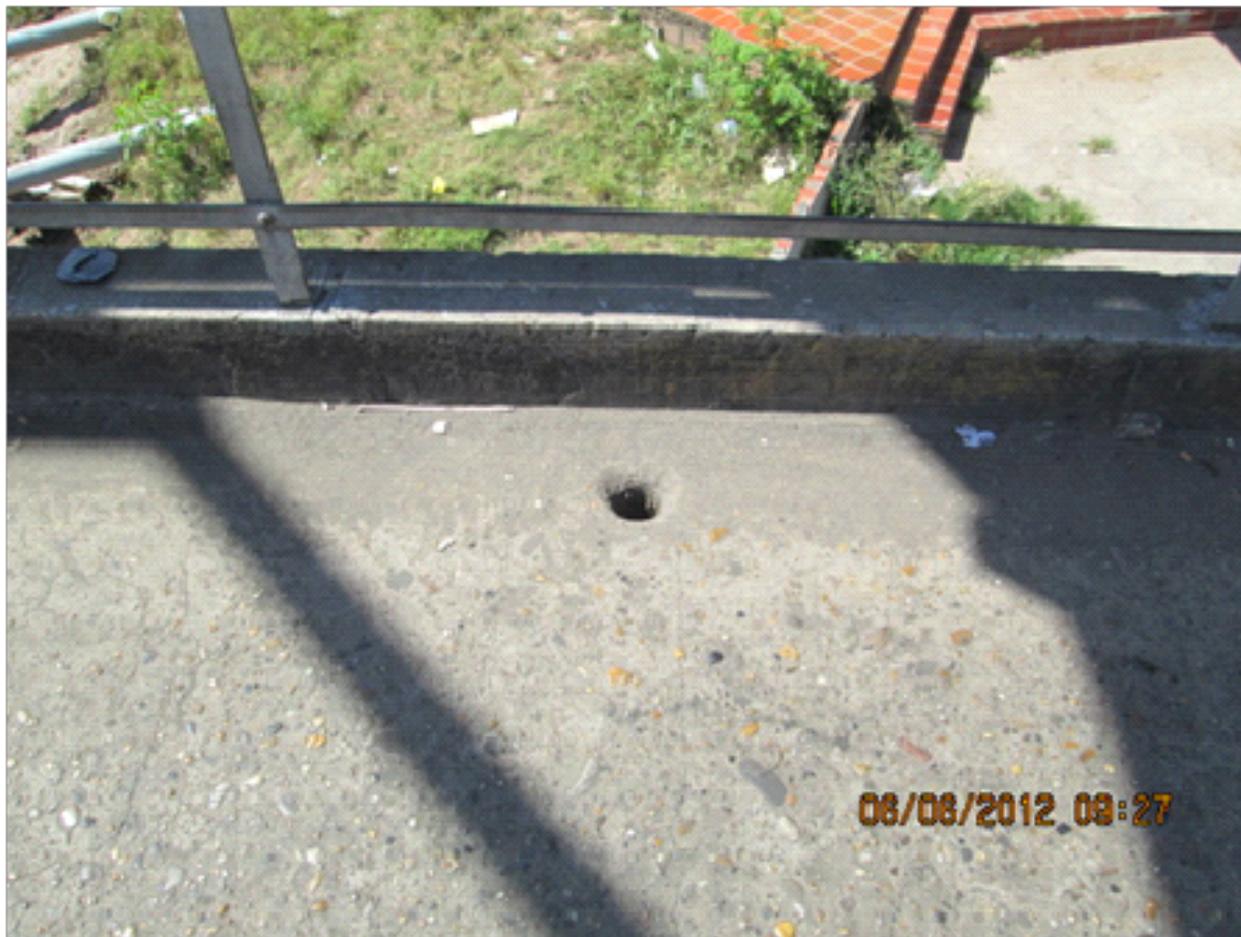
Daño/Observaciones.: Los bordillos presentan fisuras y pérdida del concreto de recubrimiento, el acero de refuerzo esta expuesto y luce con corrosión.

Tipo de daño.....: Daño en concreto / corr. ref.

Reparaciones.....: A Cambio de anden o bordillo

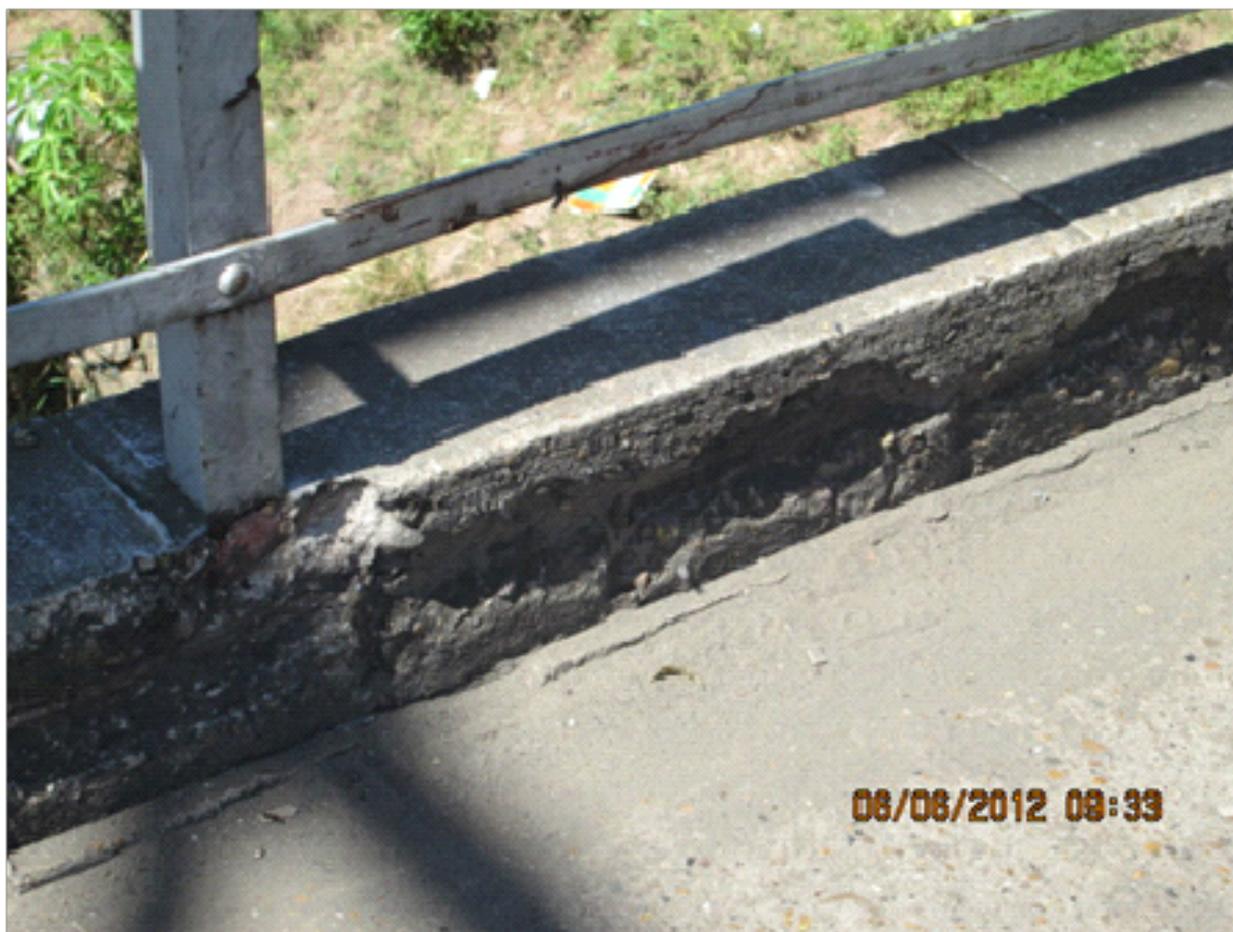
Componente.....: 3 Andenes/Bordillos  
Calif./Mantenim....: 3 / -  
Daño/Observaciones.: Los bordillos presentan fisuras y pérdida del concreto de recubrimiento, el acero de refuerzo esta expuesto y luce con corrosión.  
Tipo de daño.....: Daño en concreto / corr. ref.  
Reparaciones.....: A Cambio de anden o bordillo

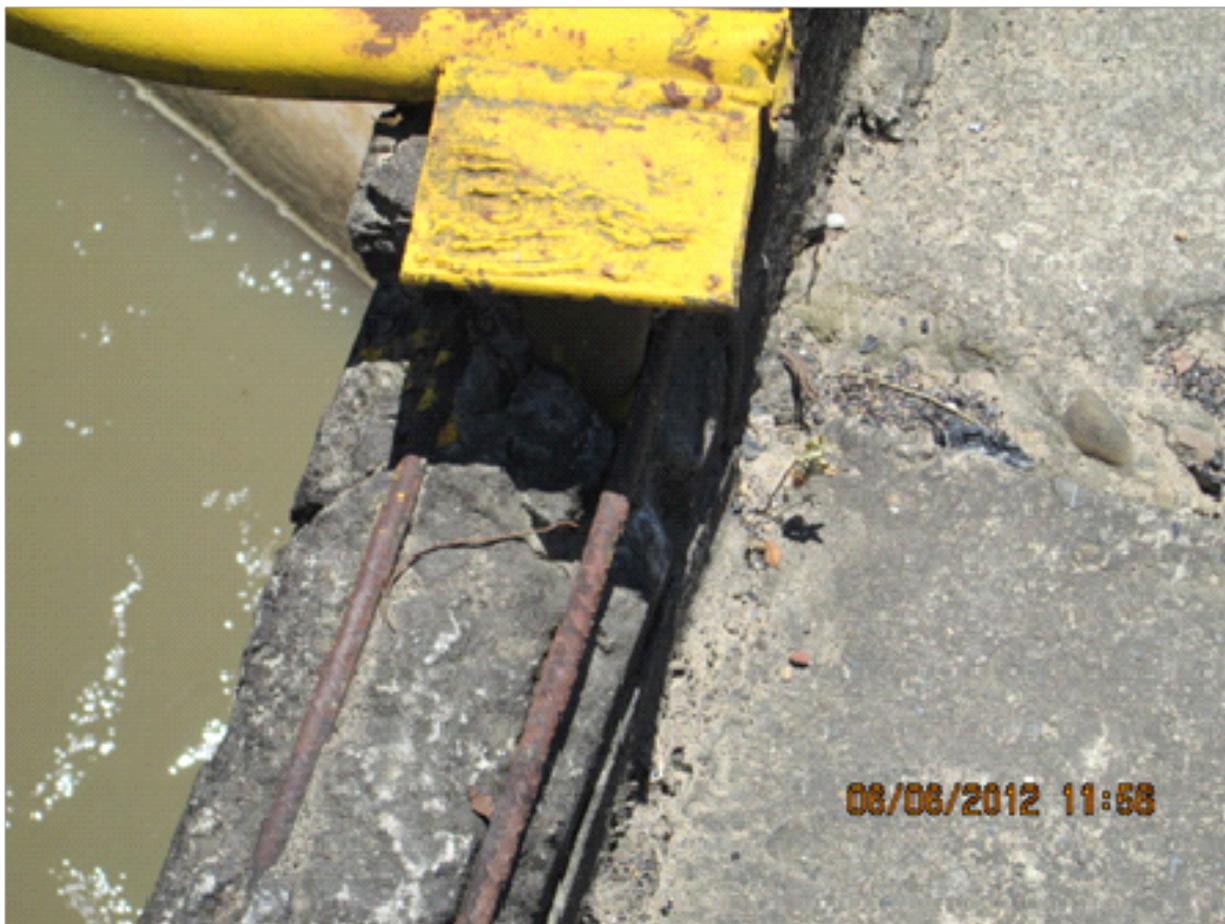
Daño/Observaciones.: Los bordillos presentan fisuras y pérdida del concreto de recubrimiento, el acero de refuerzo esta expuesto y luce con corrosión.

Tipo de daño.....: Daño en concreto / corr. ref.

Reparaciones.....: A Cambio de anden o bordillo

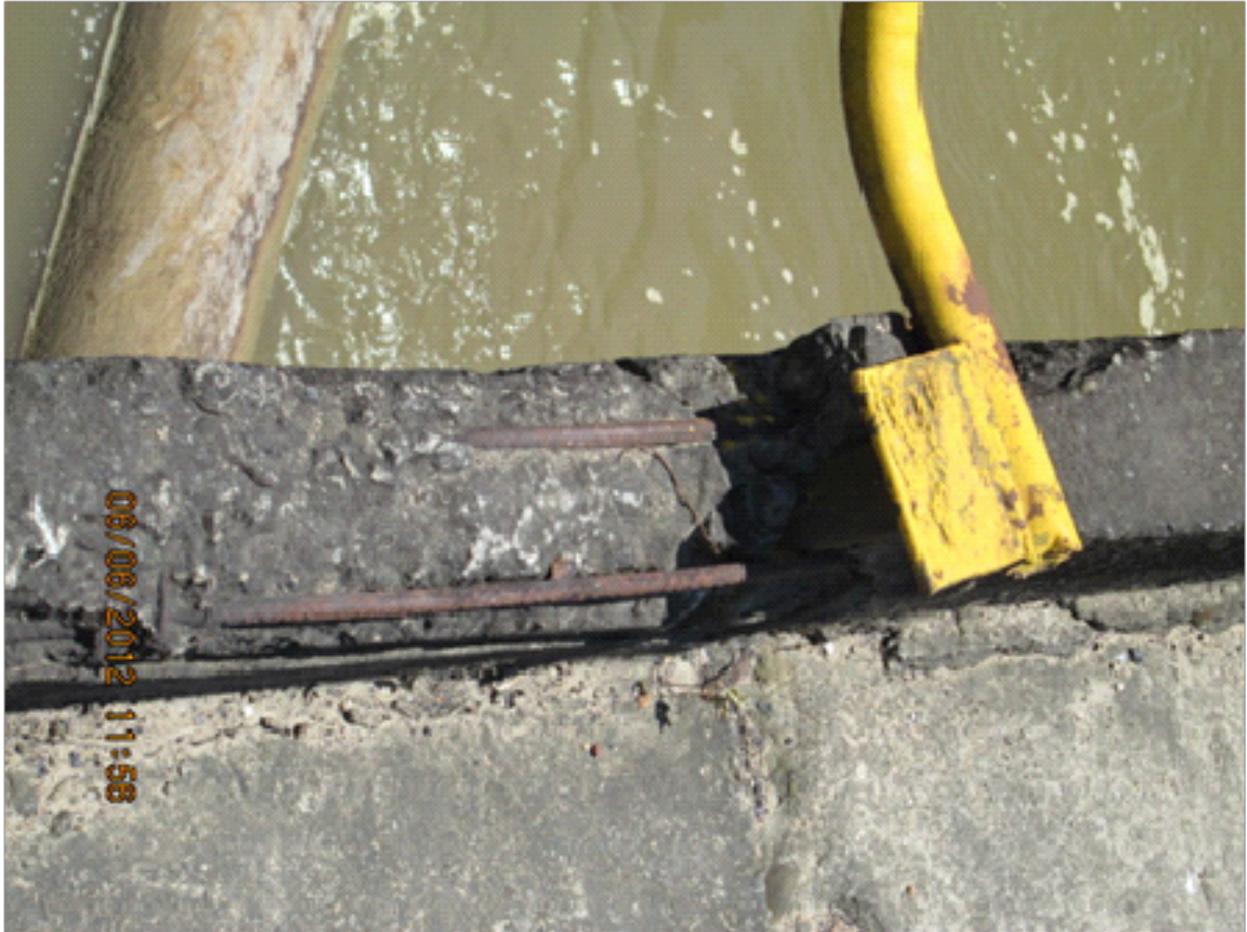
Componente.....: 3 Andenes/Bordillos  
Calif./Mantenim....: 3 / -  
Daño/Observaciones.: Los bordillos presentan fisuras y pérdida del concreto de recubrimiento, el acero de refuerzo esta expuesto y luce con corrosión.  
Tipo de daño.....: Daño en concreto / corr. ref.  
Reparaciones.....: A Cambio de anden o bordillo

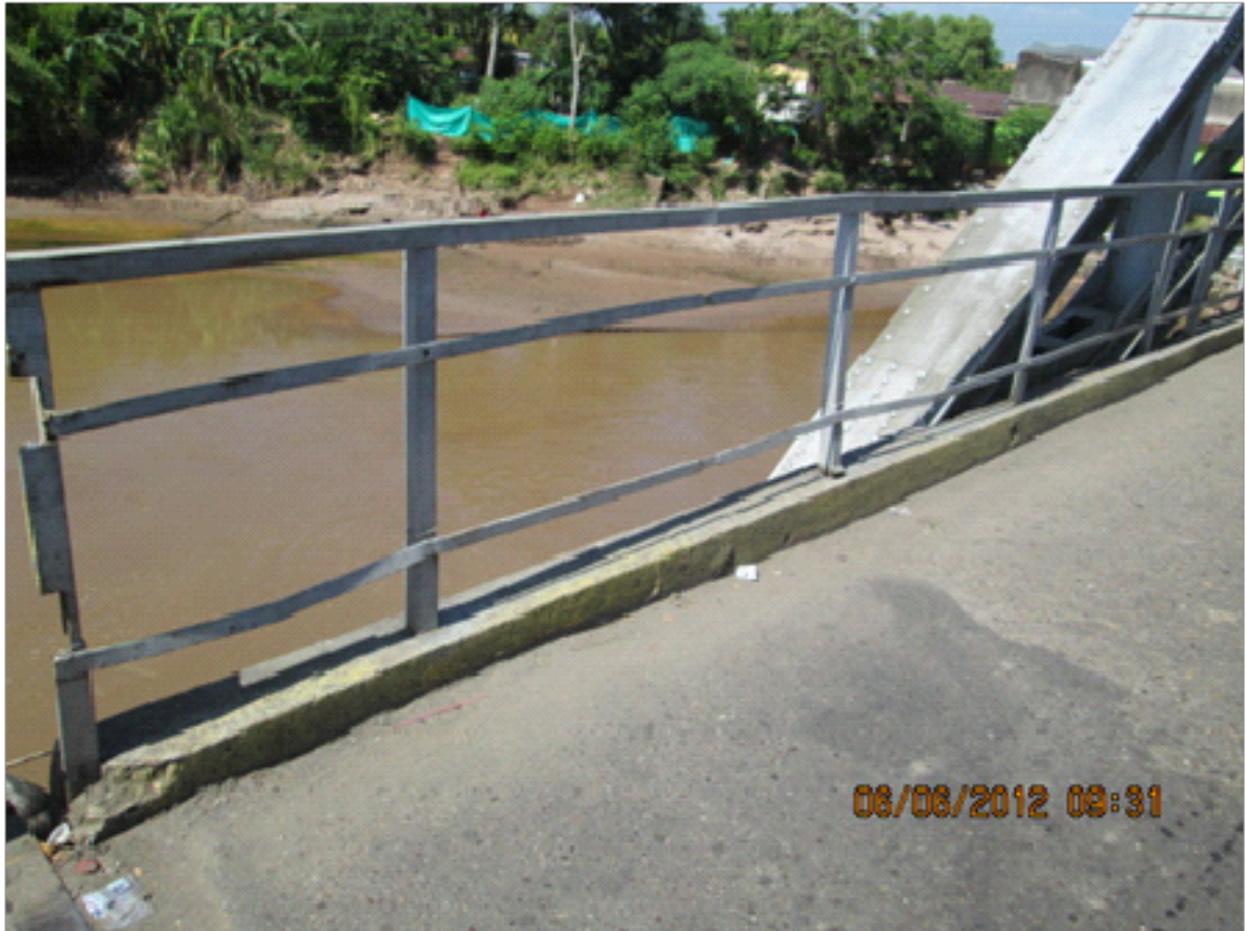
Componente.....: 4 Barandas  
Calif./Mantenim....: 3 / -  
Daño/Observaciones.: Las barandas presentan deformaciones producidas por impactos vehiculares.  
Tipo de daño.....: Impacto

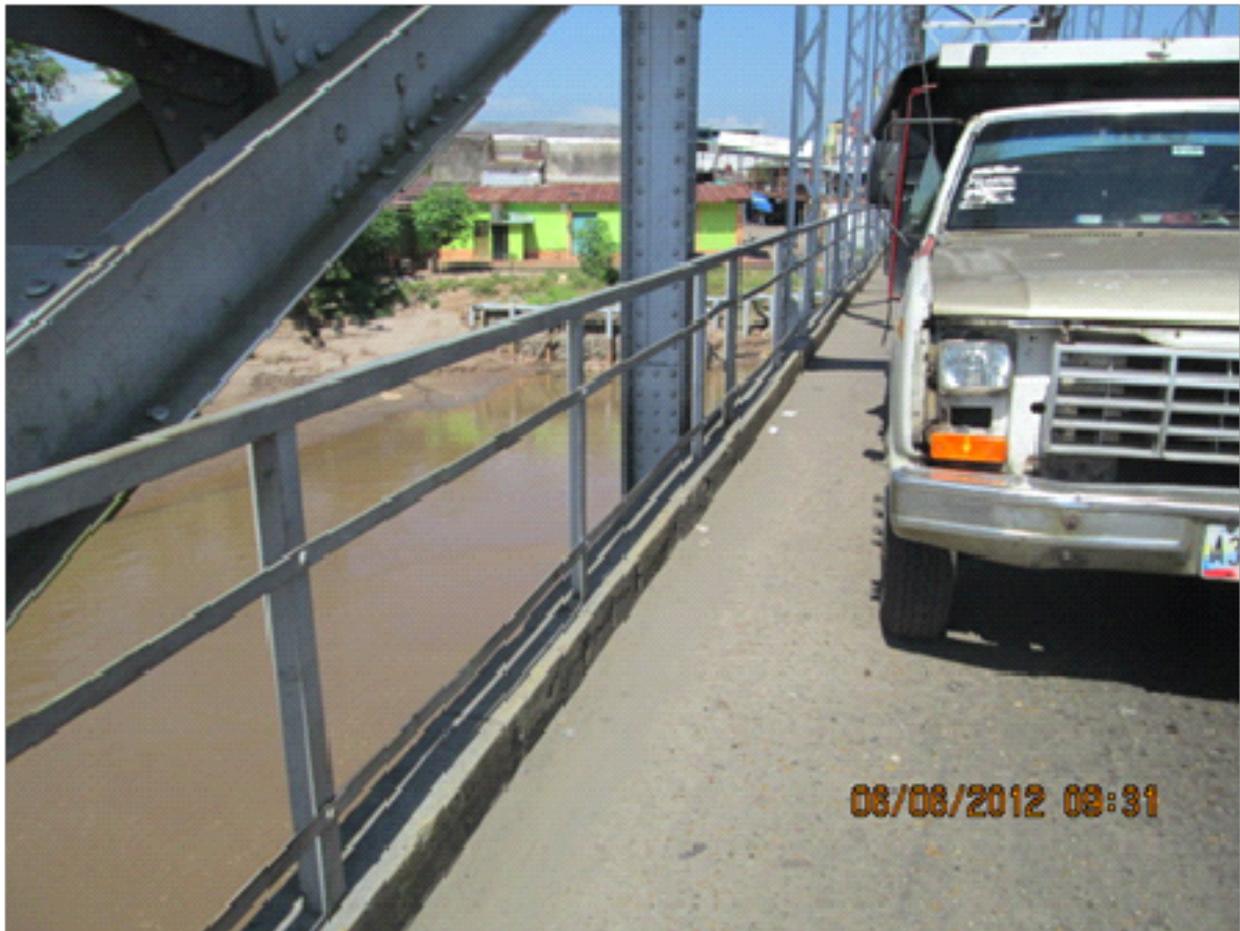
Daño/Observaciones.: Las barandas presentan deformaciones producidas por impactos vehiculares.

Tipo de daño.....: Impacto

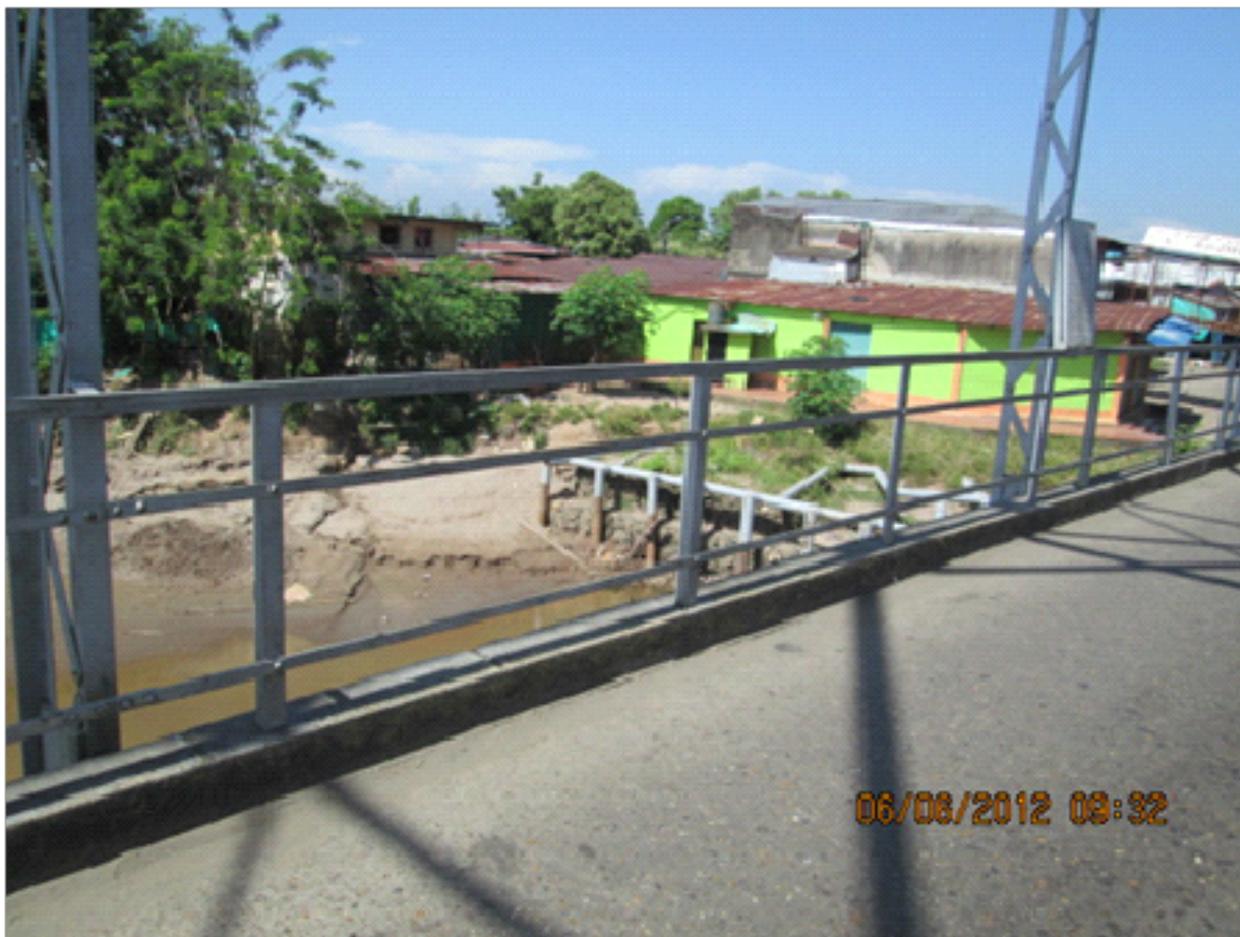
Componente.....: 4 Barandas  
Calif./Mantenim....: 3 / -  
Daño/Observaciones.: Las barandas presentan deformaciones producidas por impactos vehiculares.  
Tipo de daño.....: Impacto

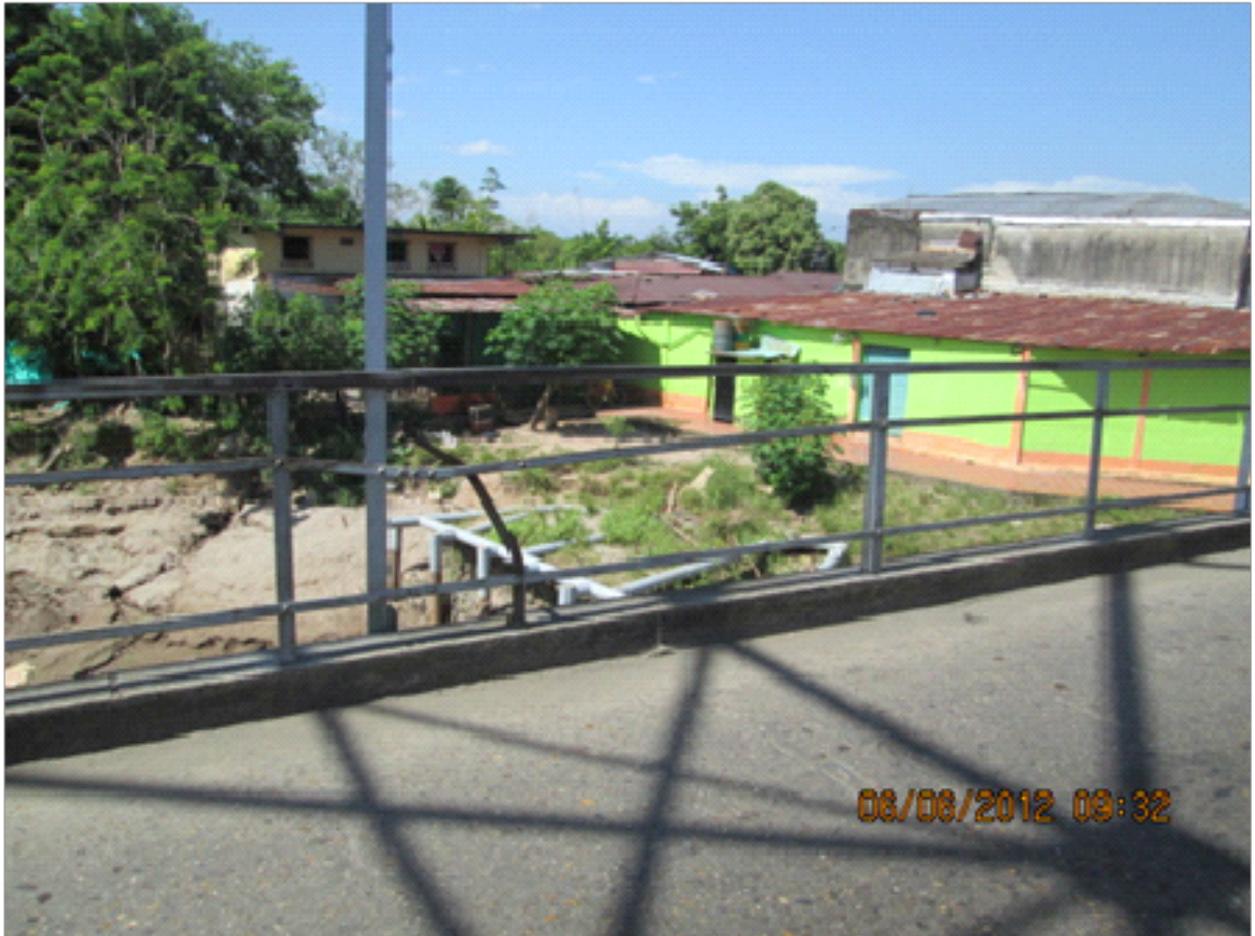
Daño/Observaciones.: Las barandas presentan deformaciones producidas por impactos vehiculares.

Tipo de daño.....: Impacto

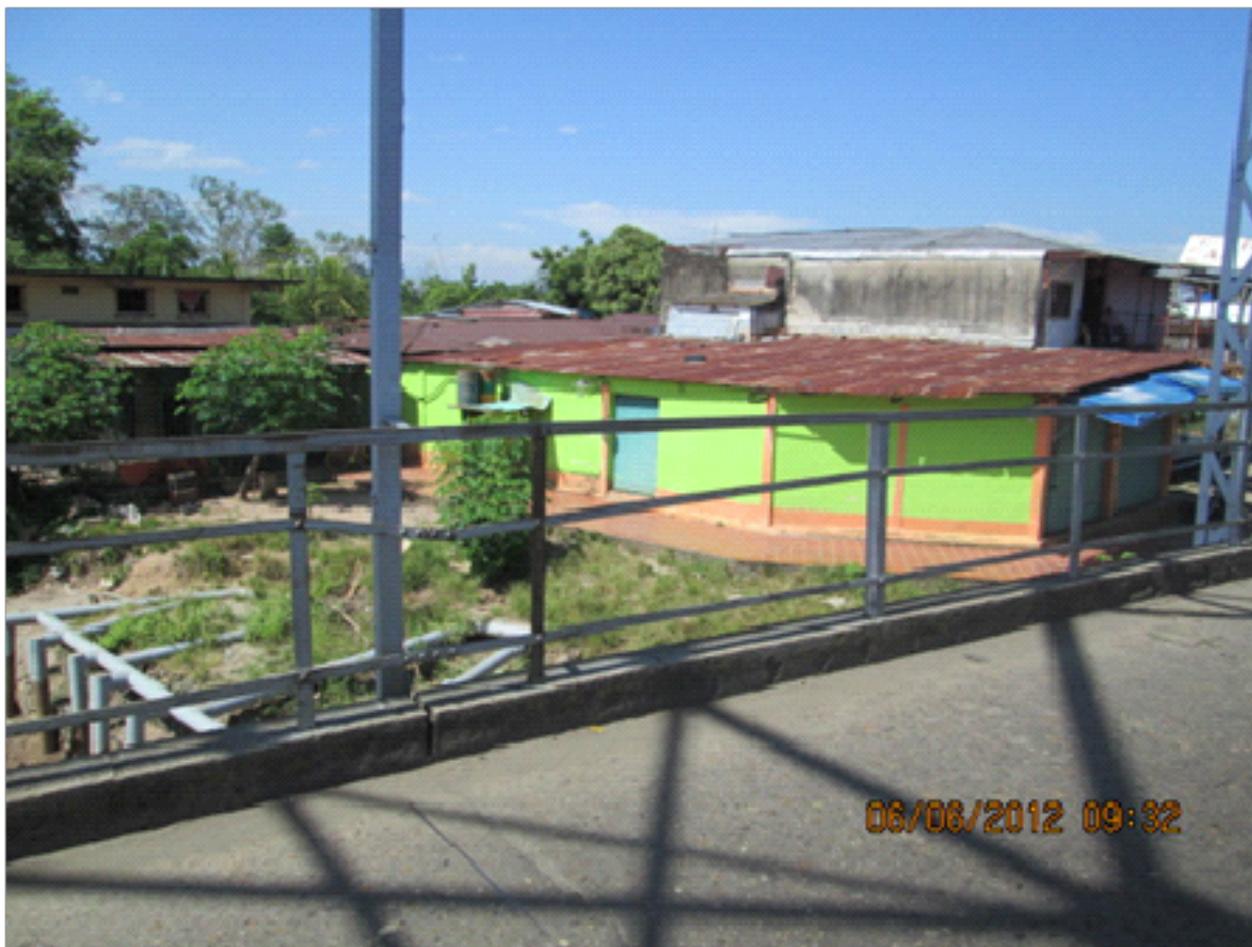
Componente.....: 4 Barandas  
Calif./Mantenim....: 3 / -  
Daño/Observaciones.: Las barandas presentan deformaciones producidas por impactos vehiculares.  
Tipo de daño.....: Impacto

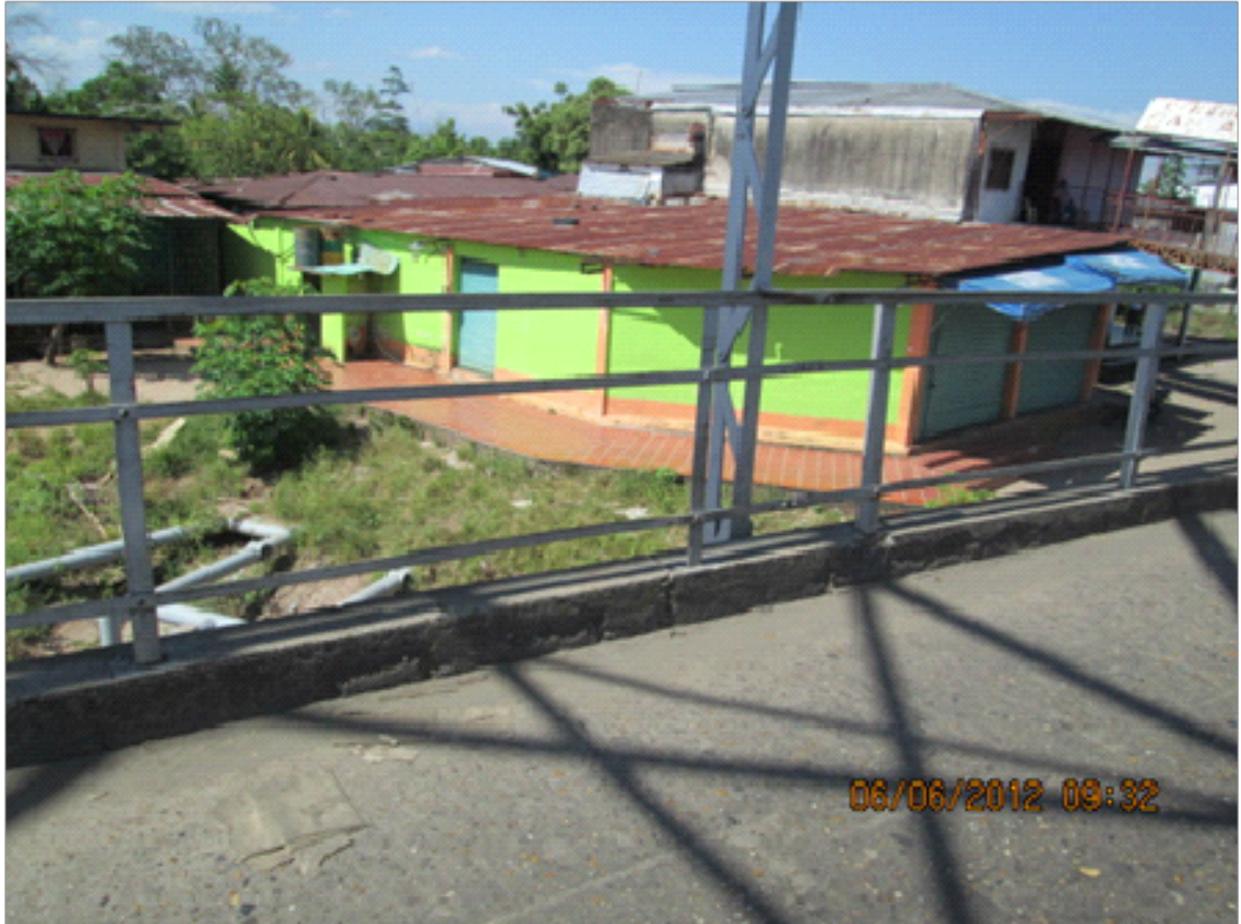
Componente.....: 4 Barandas  
Calif./Mantenim....: 3 / -  
Daño/Observaciones.: Las barandas presentan deformaciones producidas por impactos vehiculares.  
Tipo de daño.....: Impacto
