SDC/INV	SiPuCol	Fecha	Hoja
	Informe de inspección principal	13/08/12	1
18-5507-013.00 La Unión			
Regional.....: 18 Norte de Santander			
Ruta.....: Santafé de Bogotá - Puerto Santander			
Carretera.....: Cúcuta - Puerto Santander - Puente Internacional Pedro de He			
Lado de la car....: 0			
Abscisa.....: 53+0764			
No del registro..: 1468			
Año de construcción.....: 1926			
Año de la última reconstrucción.....:			
Paso Superior/Inferior.....: I			
Dir. de abs. de la carretera principal.: N			
Requisitos de la inspección.....: 0 Nada			
Recolección de datos : Fecha.....: 2012.06.06			
: Iniciales.....:			
Posición geográfica..:			
Latitud: 8 gra 21.9 min N Longitud: 72 gra 24.27 min O Altitud: 46.07 m			
Geometría: Número de luces.....: 1			
Longitud de la luz menor (m): 72.60			
Longitud de la luz mayor (m): 72.60			
Longitud total ..... (m): 72.60			
Ancho del tablero..... (m): 4.34			
Ancho del separador..... (m): 0.00

SDC/INV	SiPuCol	Fecha	Hoja
	Informe de inspección principal	13/08/12	3
18-5507-013.00 La Unión			
Resumen cronológico:	Fecha	Actividades	
	1996.11.18	Inspección principal	
	1998.08.06	Inspección principal	
	2002.07.12	Inspección principal	
	2007.04.04	Inspecció

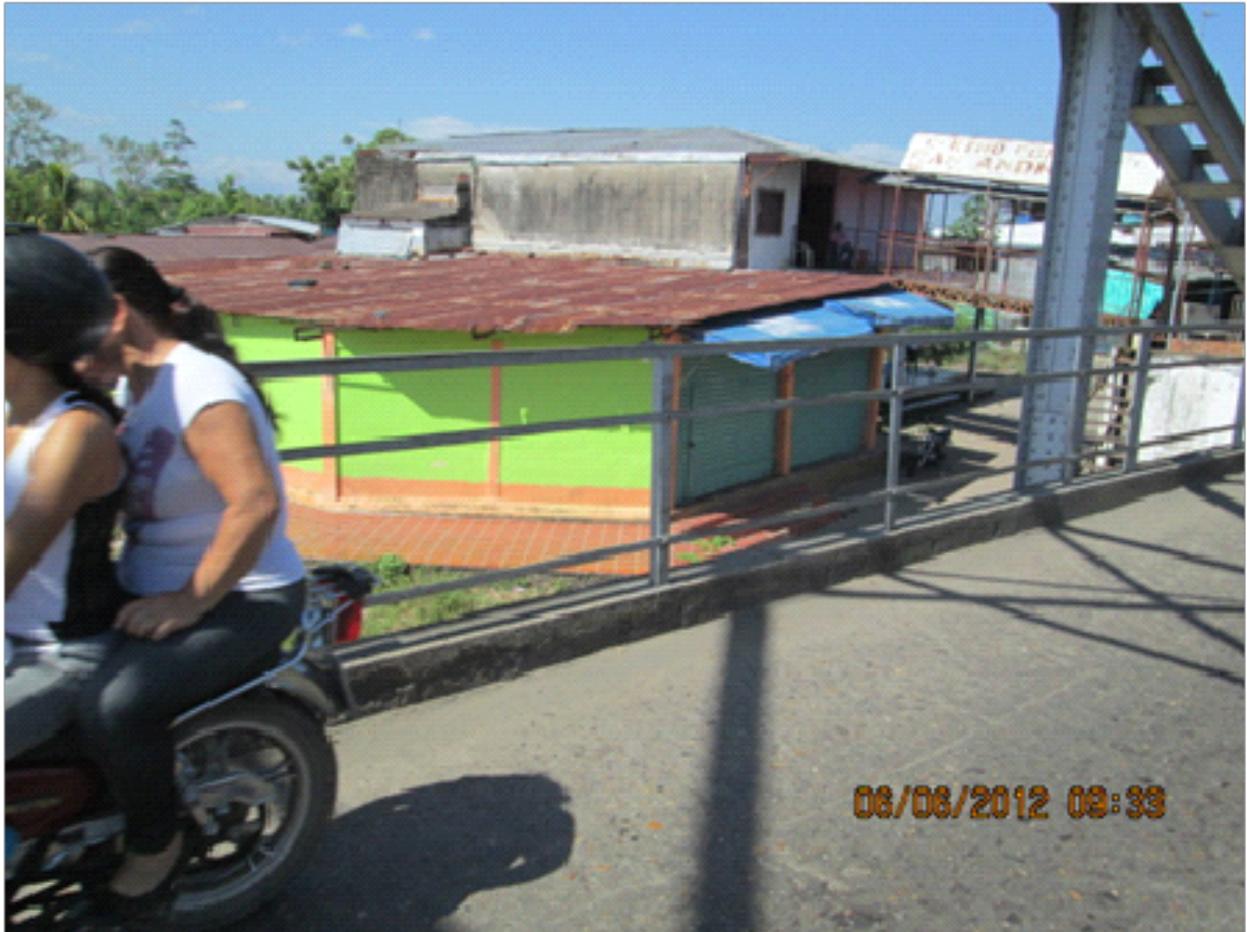
Componente.....: 4 Barandas  
Calif./Mantenim....: 3 / -  
Daño/Observaciones.: Las barandas presentan deformaciones producidas por impactos vehiculares.  
Tipo de daño.....: Impacto

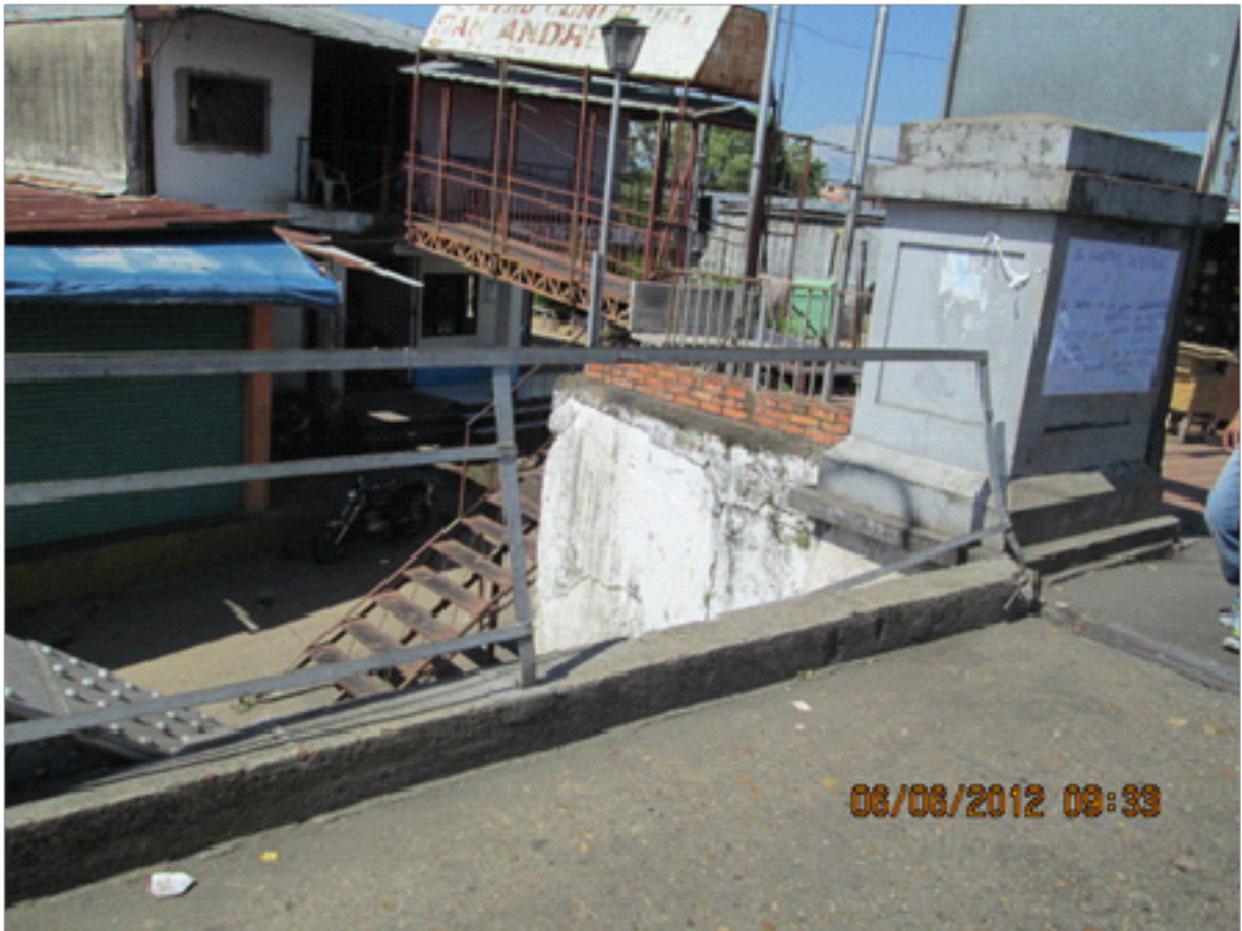
Componente.....: 4 Barandas  
Calif./Mantenim....: 3 / -  
Daño/Observaciones.: Las barandas presentan deformaciones producidas por impactos vehiculares.  
Tipo de daño.....: Impacto

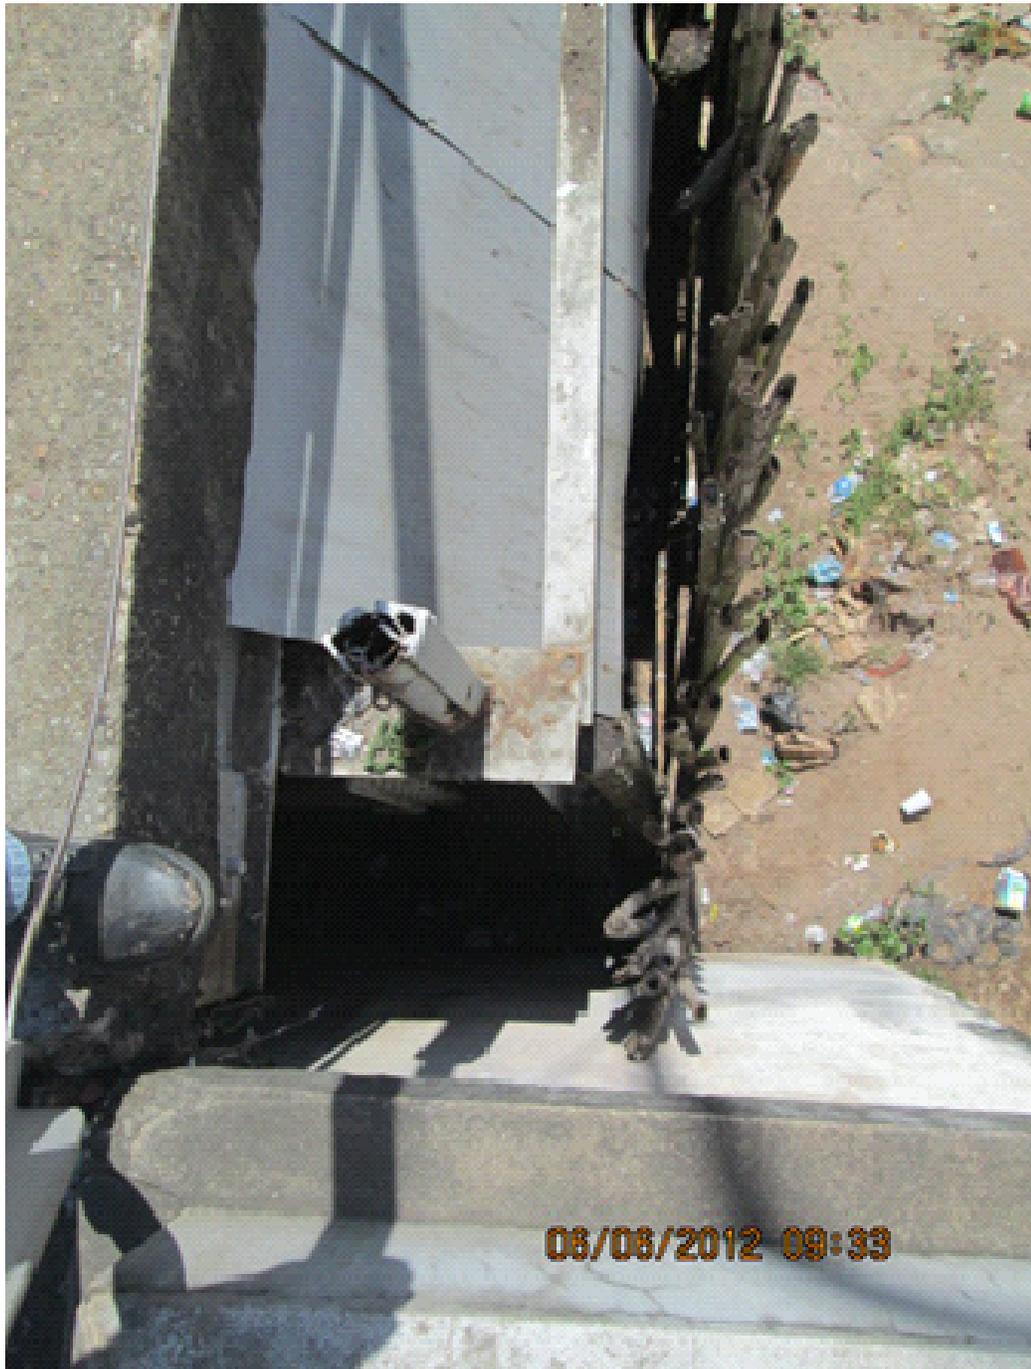
Daño/Observaciones.: Las barandas presentan deformaciones producidas por impactos vehiculares.

Tipo de daño.....: Impacto

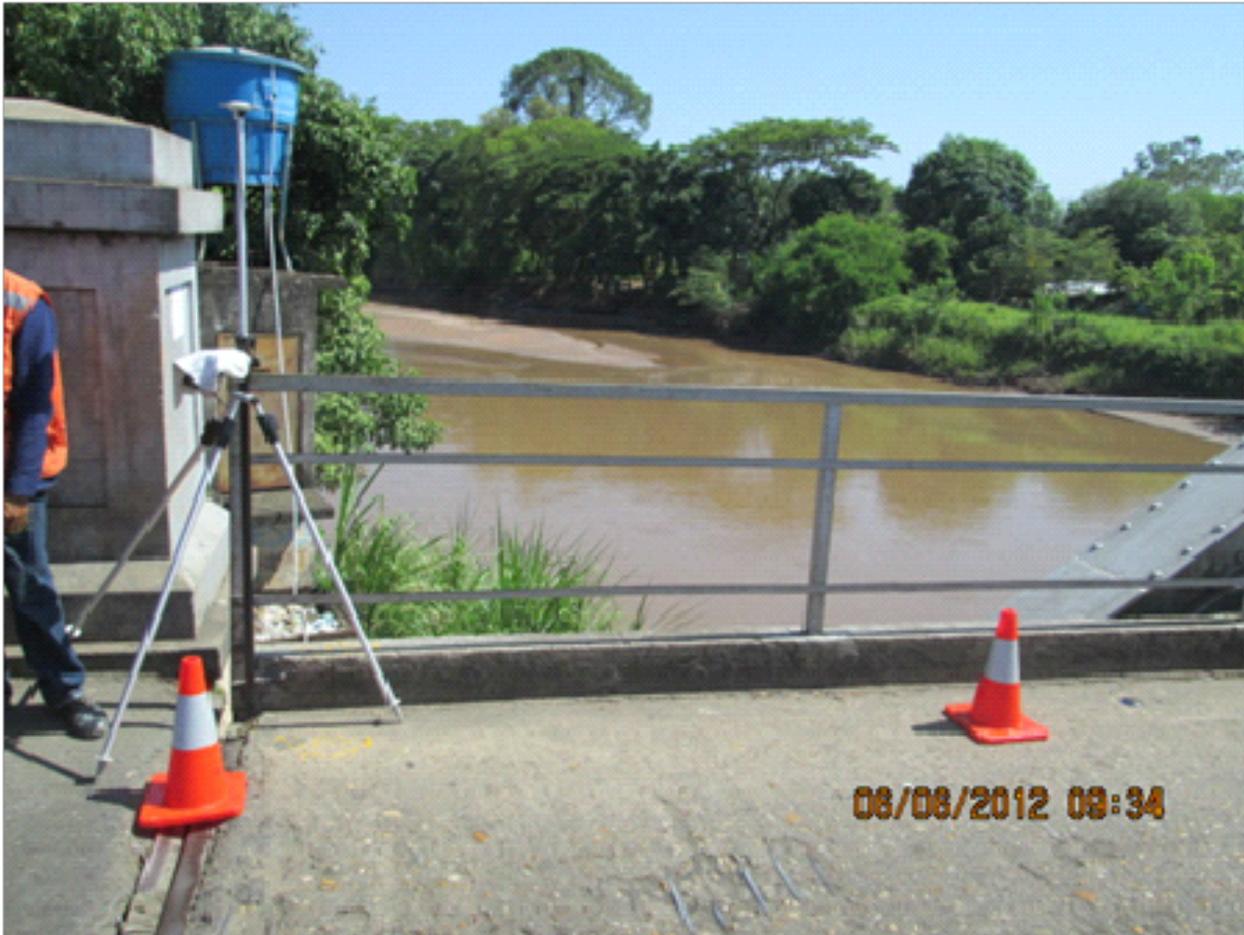
Componente.....: 4 Barandas  
Calif./Mantenim....: 3 / -  
Daño/Observaciones.: Las barandas presentan deformaciones producidas por impactos vehiculares.  
Tipo de daño.....: Impacto

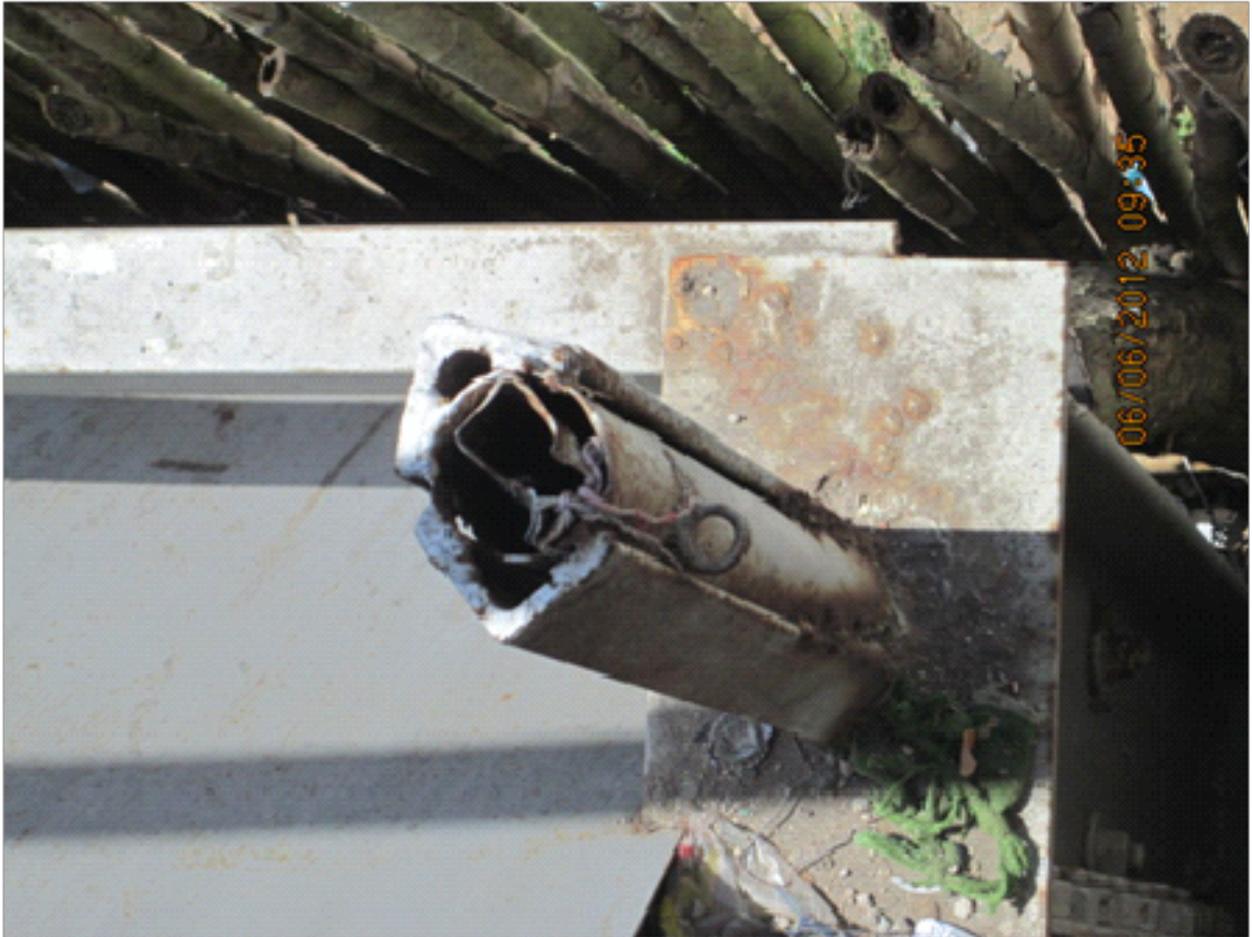
Daño/Observaciones.: Las barandas presentan deformaciones producidas por impactos vehiculares.

Tipo de daño.....: Impacto

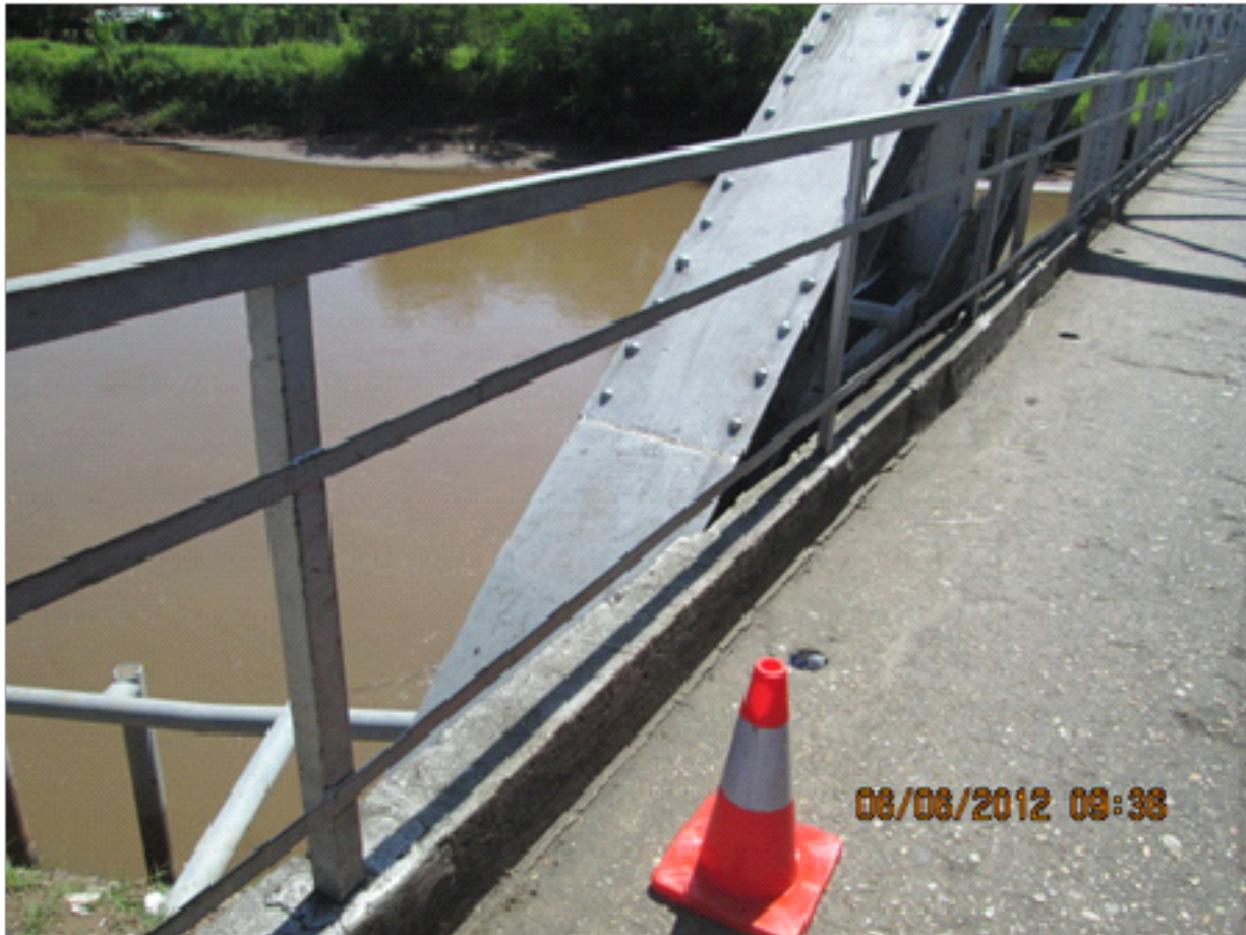
Componente.....: 4 Barandas  
Calif./Mantenim....: 3 / -  
Daño/Observaciones.: Las barandas presentan deformaciones producidas por impactos vehiculares.  
Tipo de daño.....: Impacto

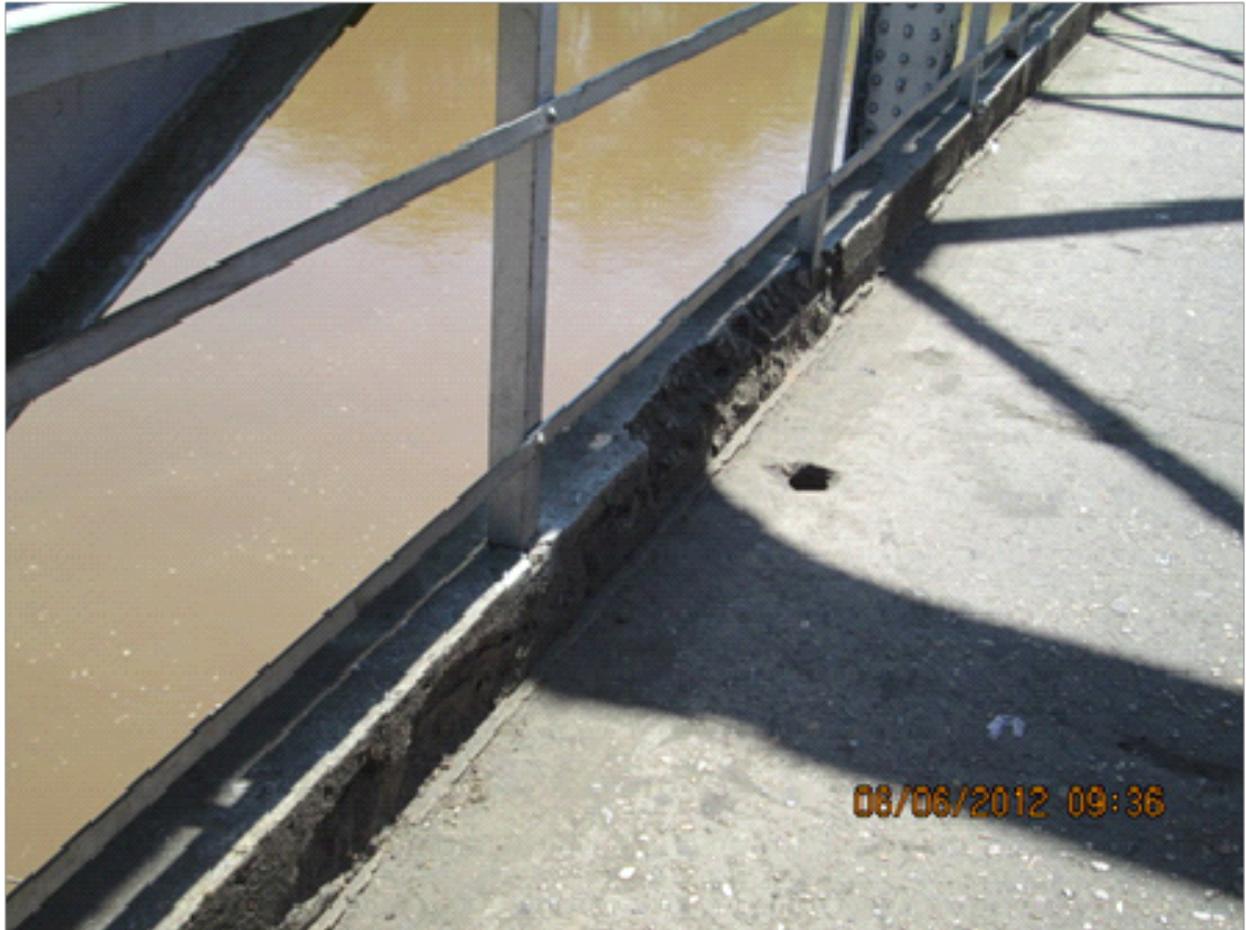
Componente.....: 4 Barandas  
Calif./Mantenim....: 3 / -  
Daño/Observaciones.: Las barandas presentan deformaciones producidas por impactos vehiculares.  
Tipo de daño.....: Impacto

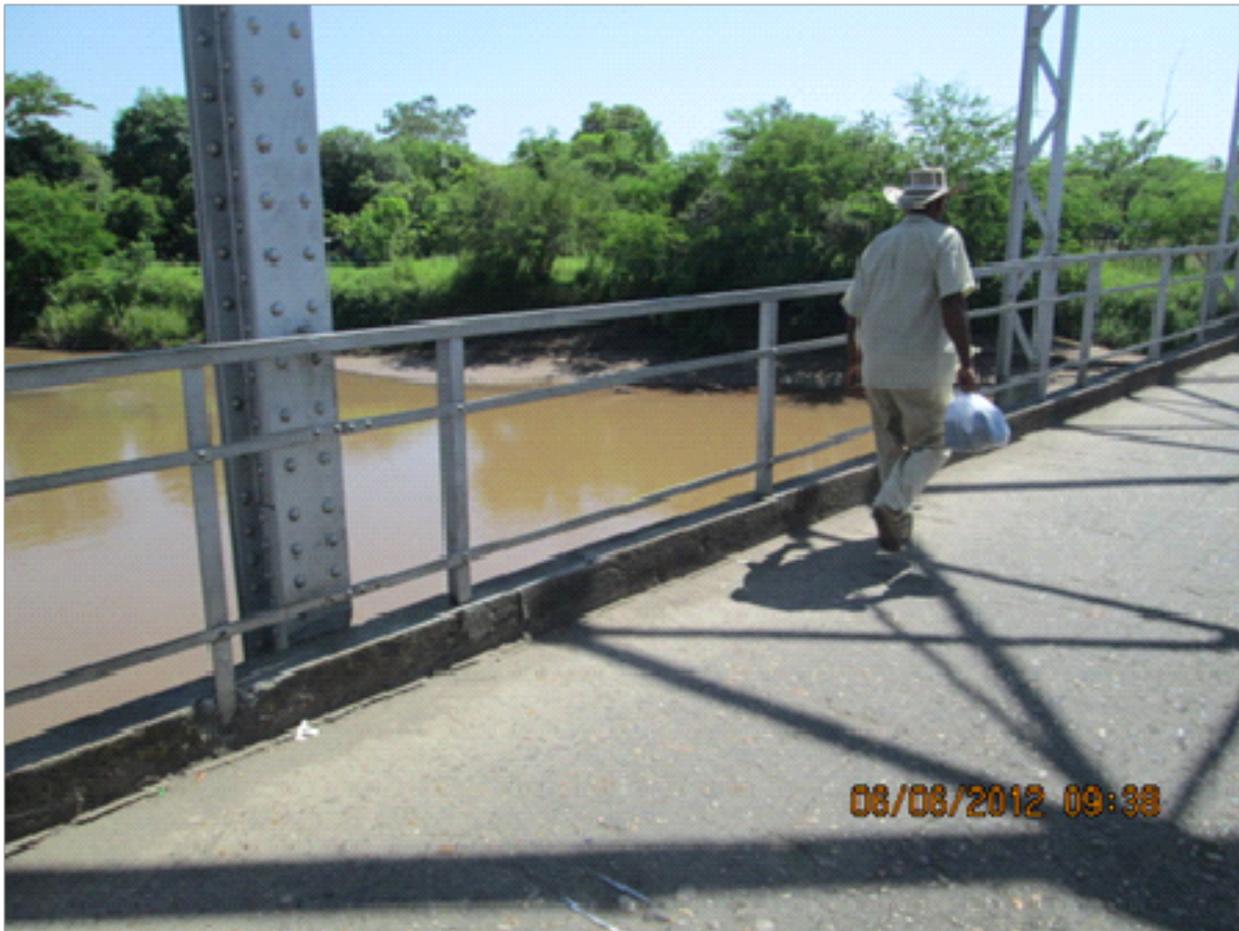
Componente.....: 4 Barandas  
Calif./Mantenim....: 3 / -  
Daño/Observaciones.: Las barandas presentan deformaciones producidas por impactos vehiculares.  
Tipo de daño.....: Impacto

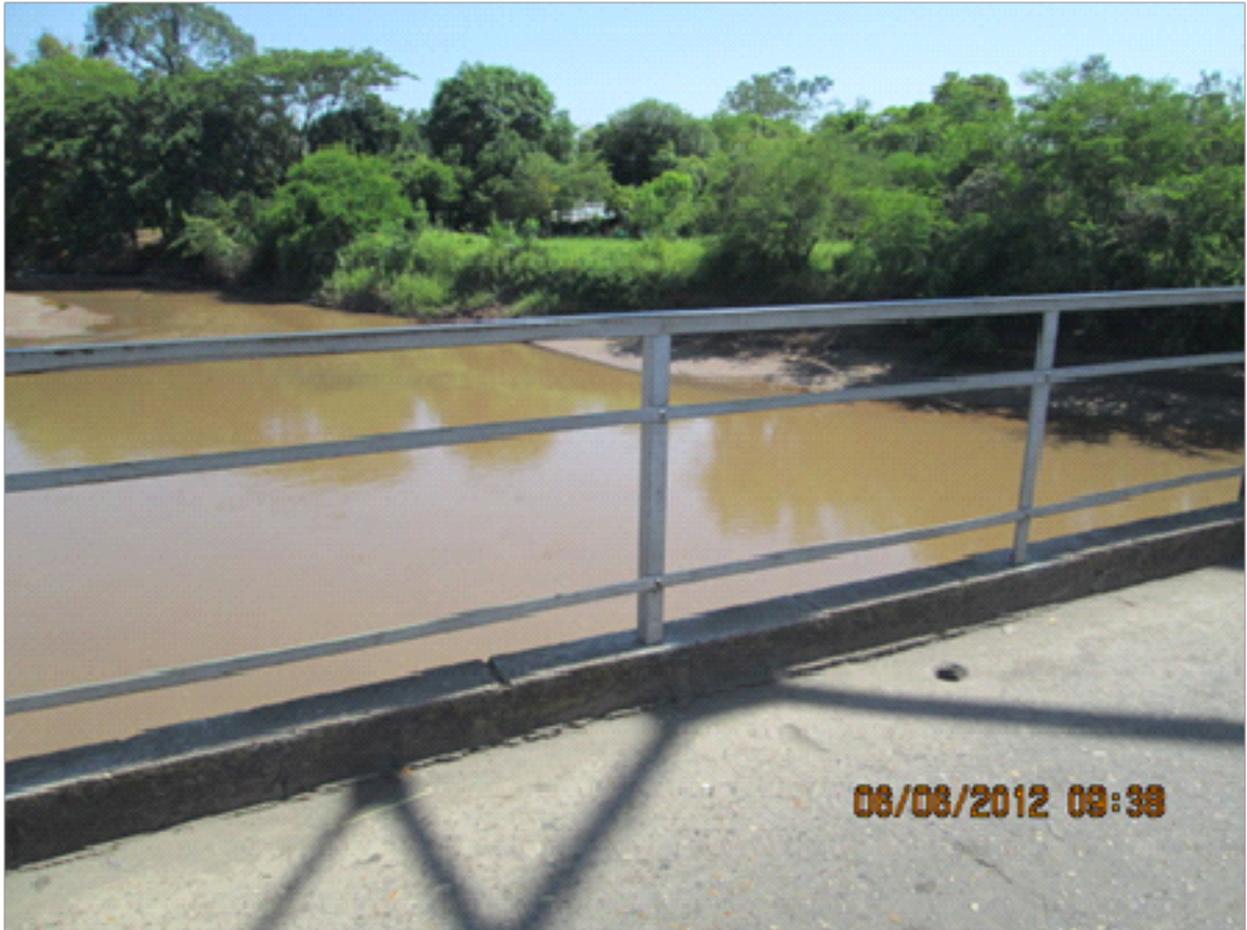
Componente.....: 4 Barandas  
Calif./Mantenim....: 3 / -  
Daño/Observaciones.: Las barandas presentan deformaciones producidas por impactos vehiculares.  
Tipo de daño.....: Impacto

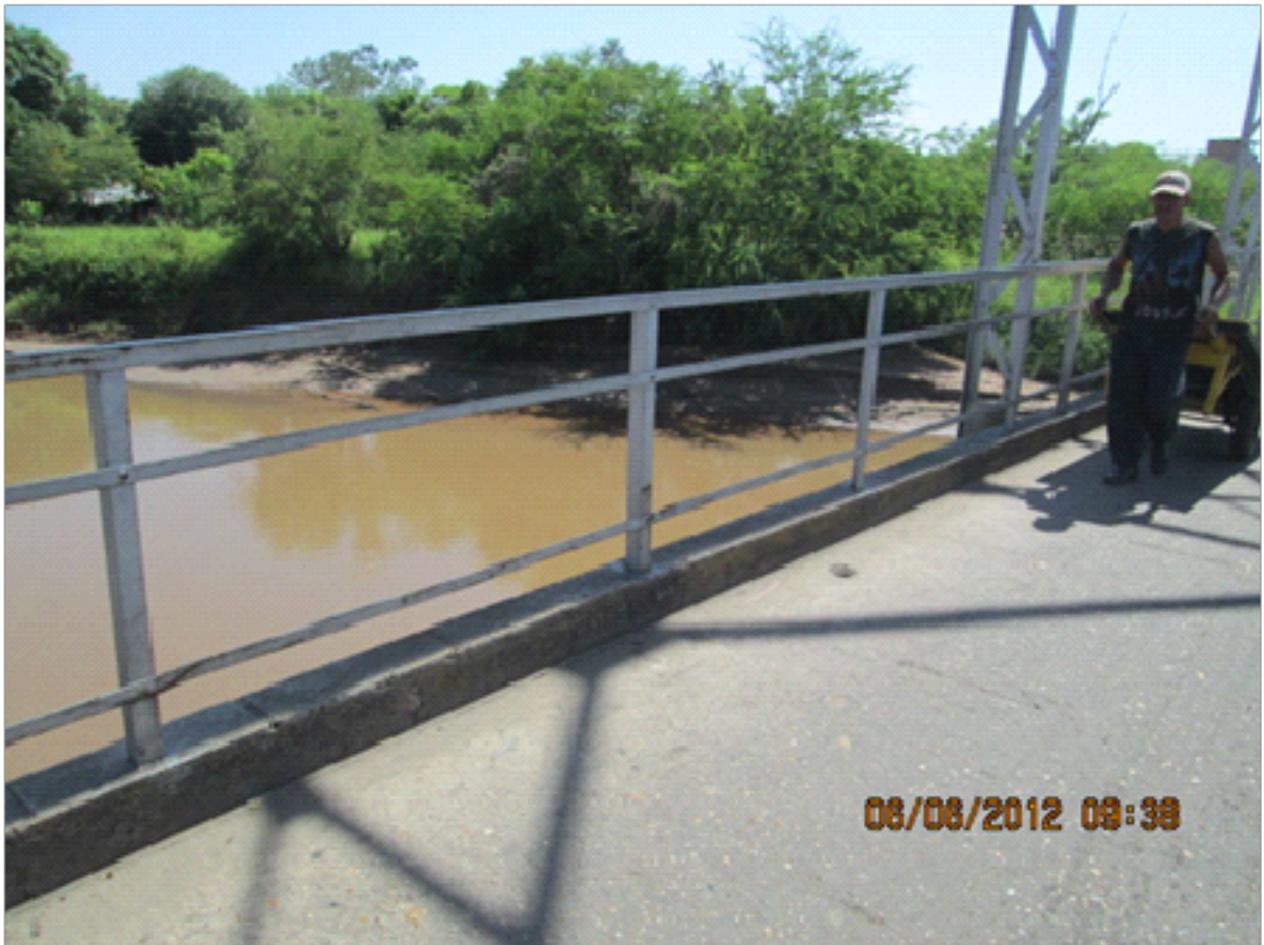
Daño/Observaciones.: Las barandas presentan deformaciones producidas por impactos vehiculares.

Tipo de daño.....: Impacto

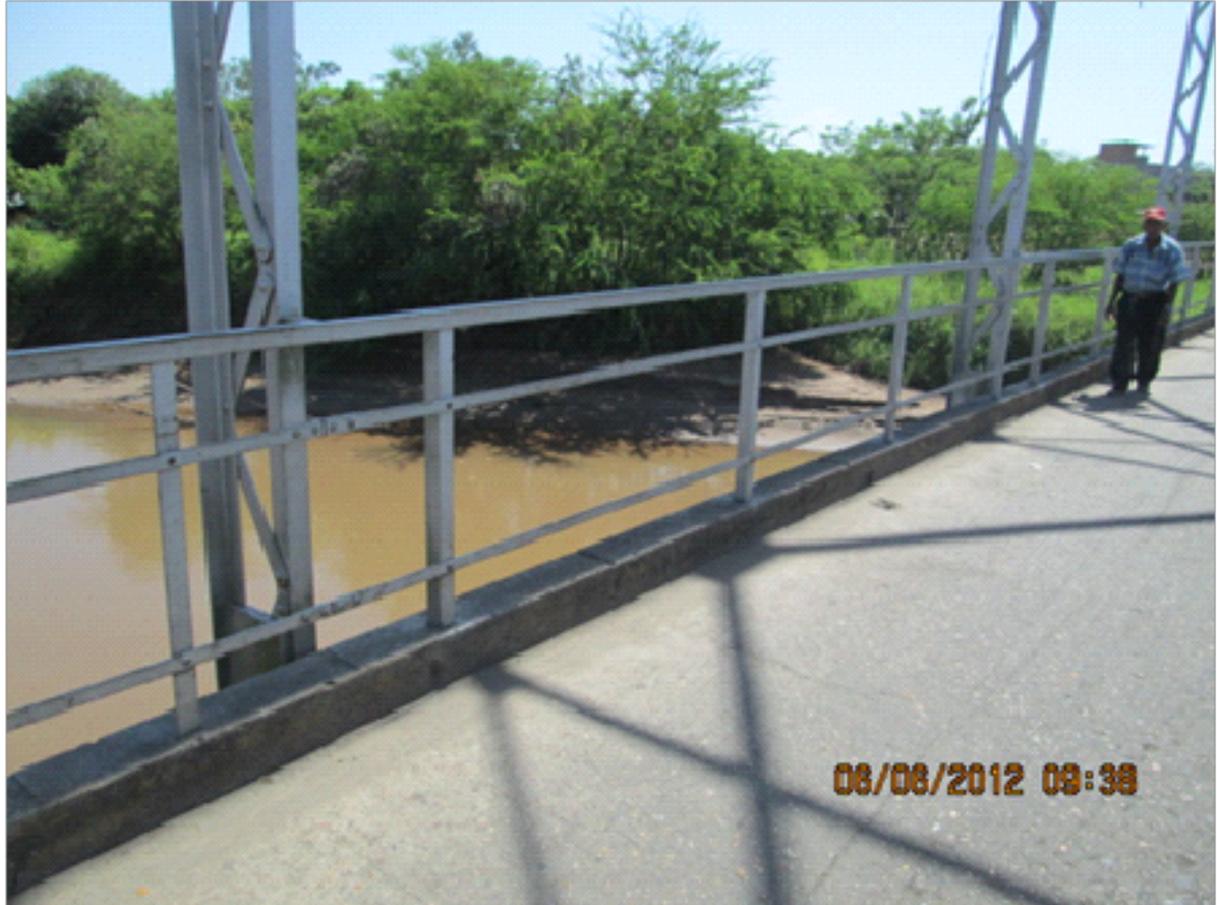
Componente.....: 4 Barandas  
Calif./Mantenim....: 3 / -  
Daño/Observaciones.: Las barandas presentan deformaciones producidas por impactos vehiculares.  
Tipo de daño.....: Impacto

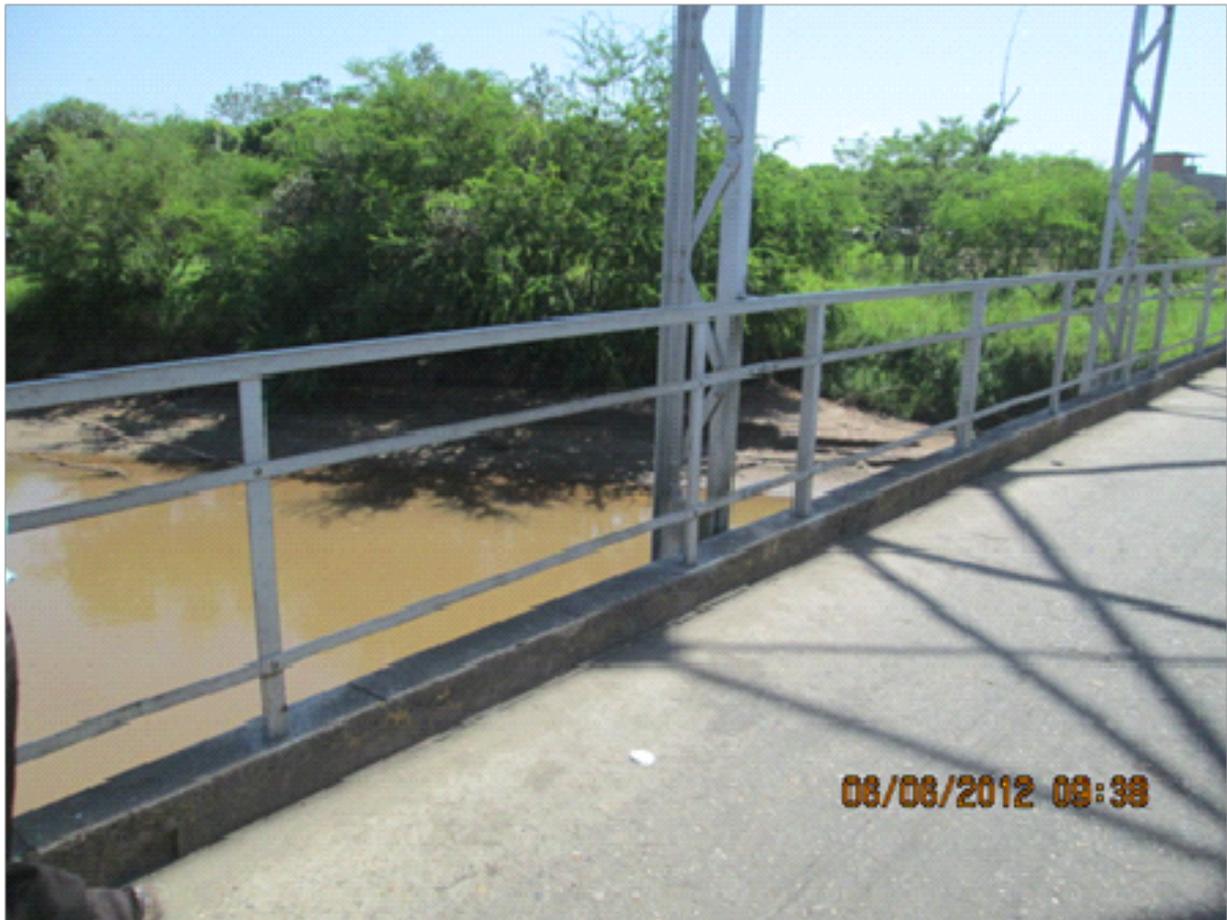
Componente.....: 4 Barandas  
Calif./Mantenim....: 3 / -  
Daño/Observaciones.: Las barandas presentan deformaciones producidas por impactos vehiculares.  
Tipo de daño.....: Impacto

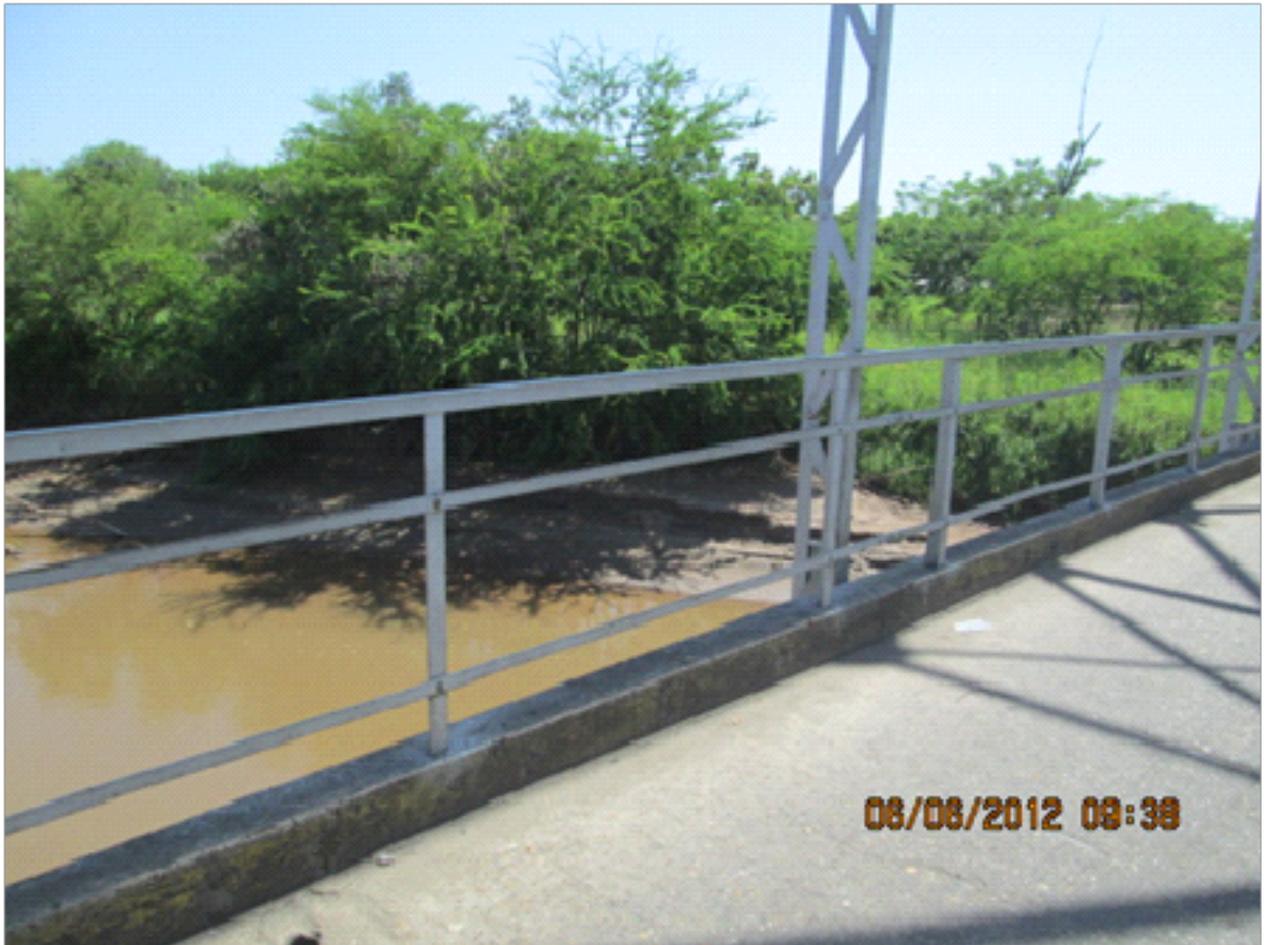
Componente.....: 4 Barandas  
Calif./Mantenim....: 3 / -  
Daño/Observaciones.: Las barandas presentan deformaciones producidas por impactos vehiculares.  
Tipo de daño.....: Impacto

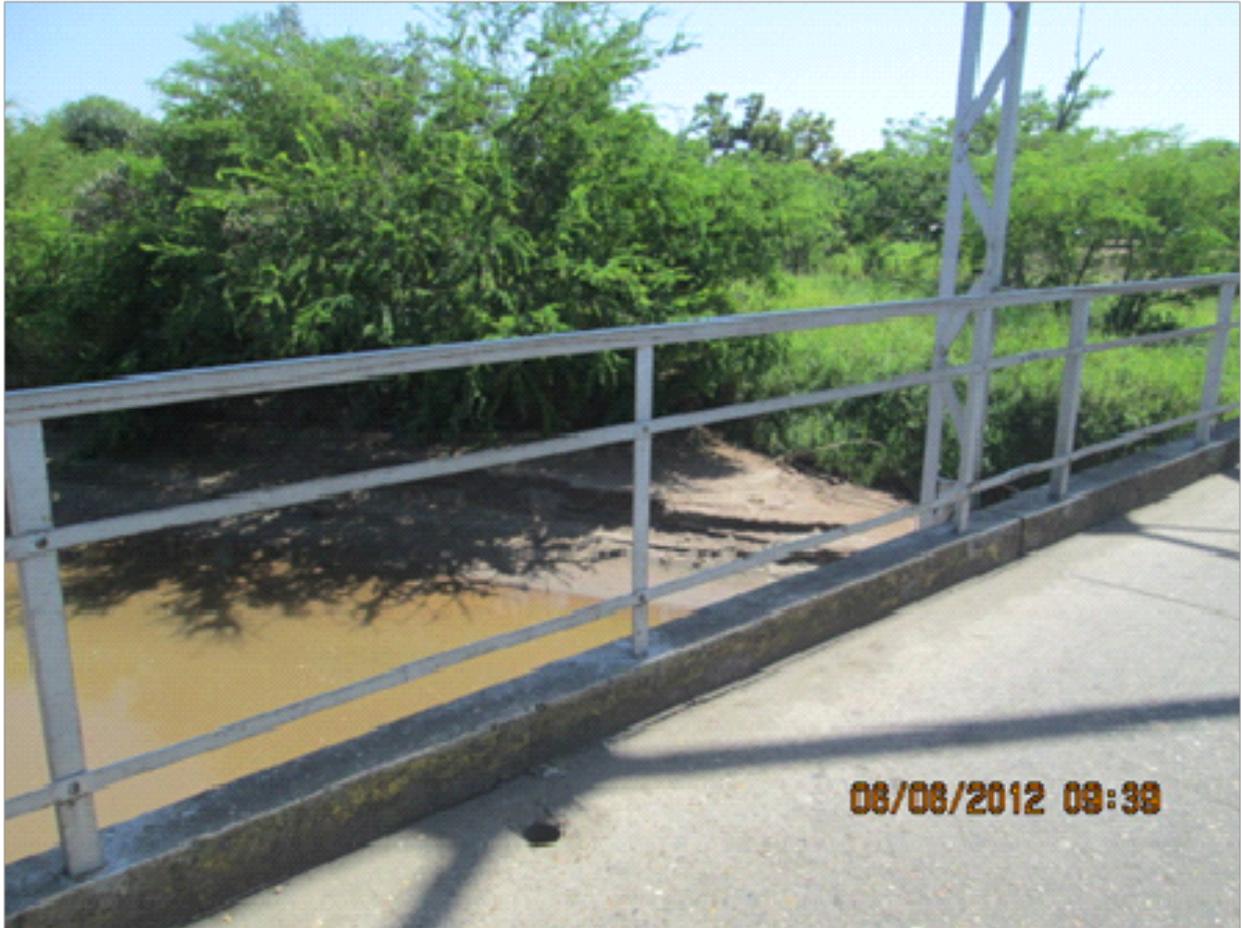
Componente.....: 4 Barandas  
Calif./Mantenim....: 3 / -  
Daño/Observaciones.: Las barandas presentan deformaciones producidas por impactos vehiculares.  
Tipo de daño.....: Impacto

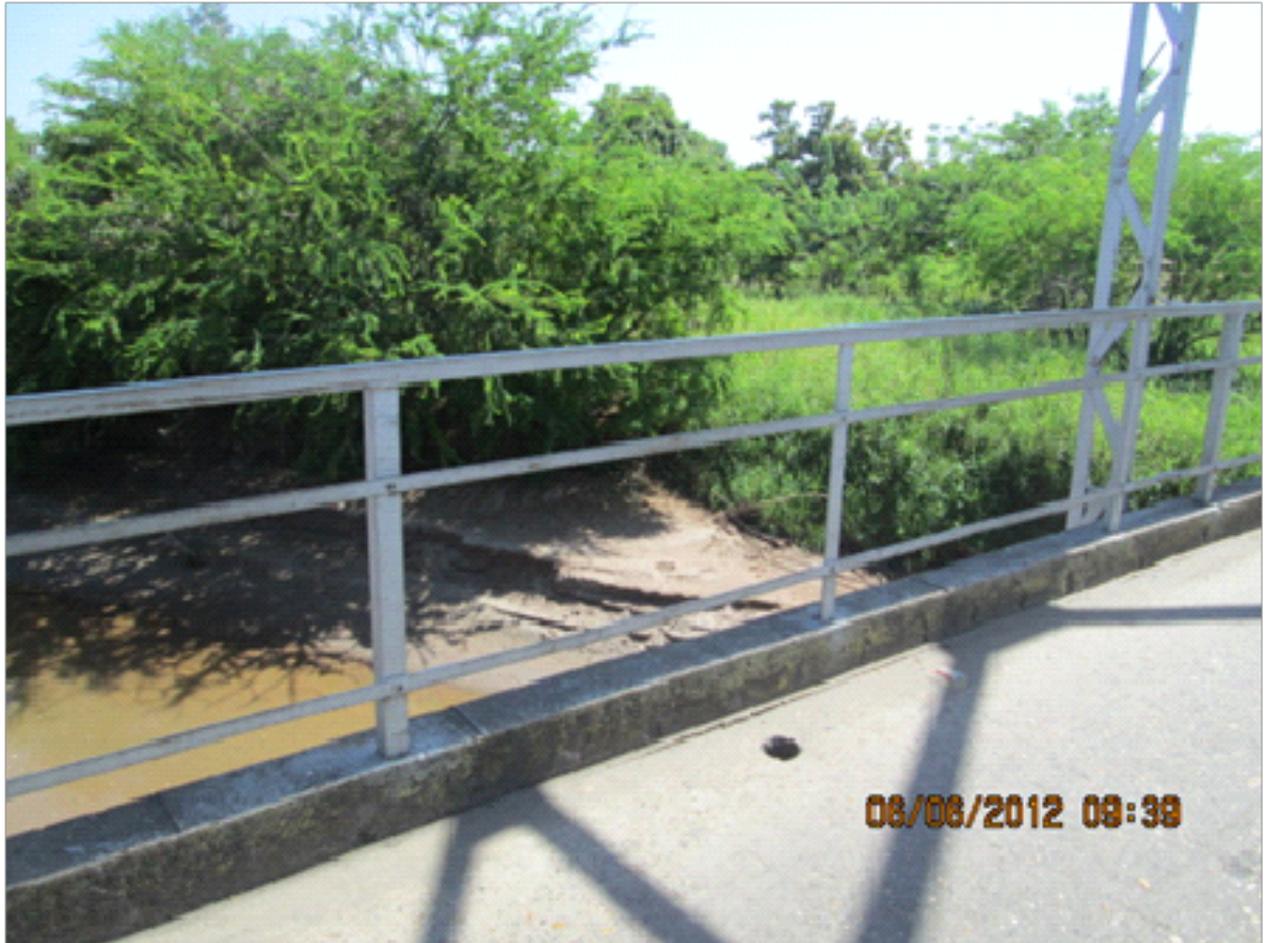
Componente.....: 4 Barandas  
Calif./Mantenim....: 3 / -  
Daño/Observaciones.: Las barandas presentan deformaciones producidas por impactos vehiculares.  
Tipo de daño.....: Impacto

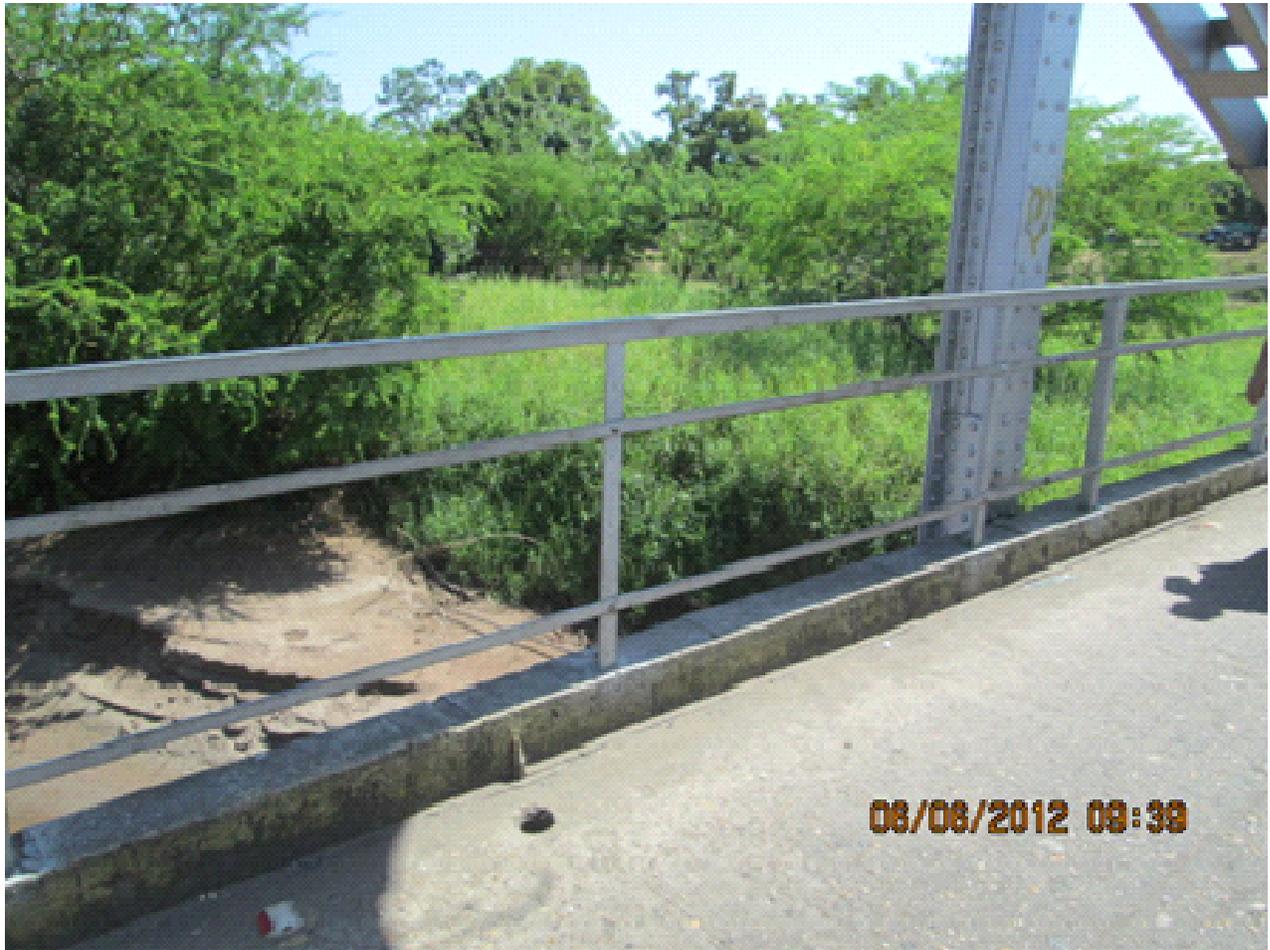
Componente.....: 4 Barandas  
Calif./Mantenim....: 3 / -  
Daño/Observaciones.: Las barandas presentan deformaciones producidas por impactos vehiculares.  
Tipo de daño.....: Impacto

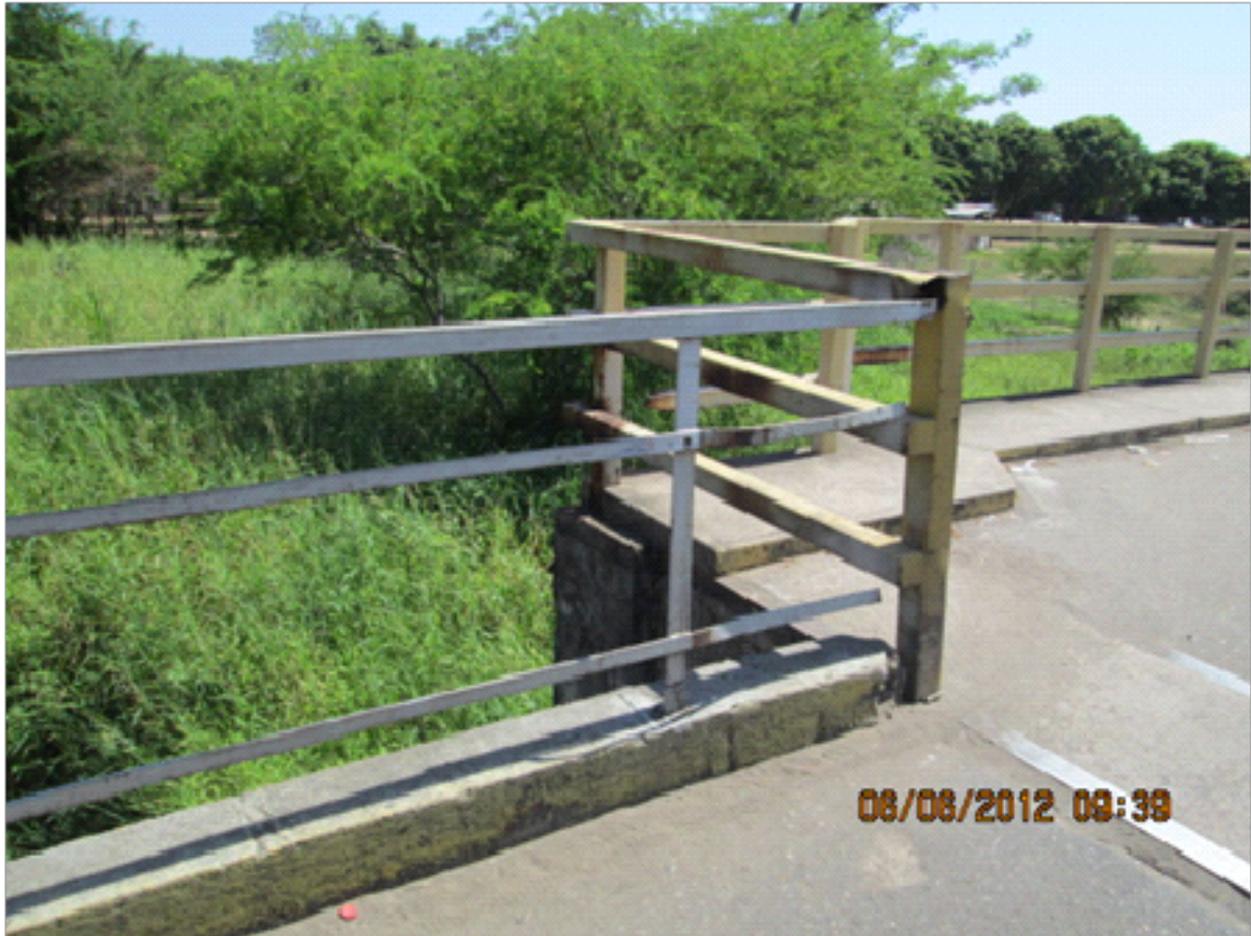
Daño/Observaciones.: Las barandas presentan deformaciones producidas por impactos vehiculares.

Tipo de daño.....: Impacto

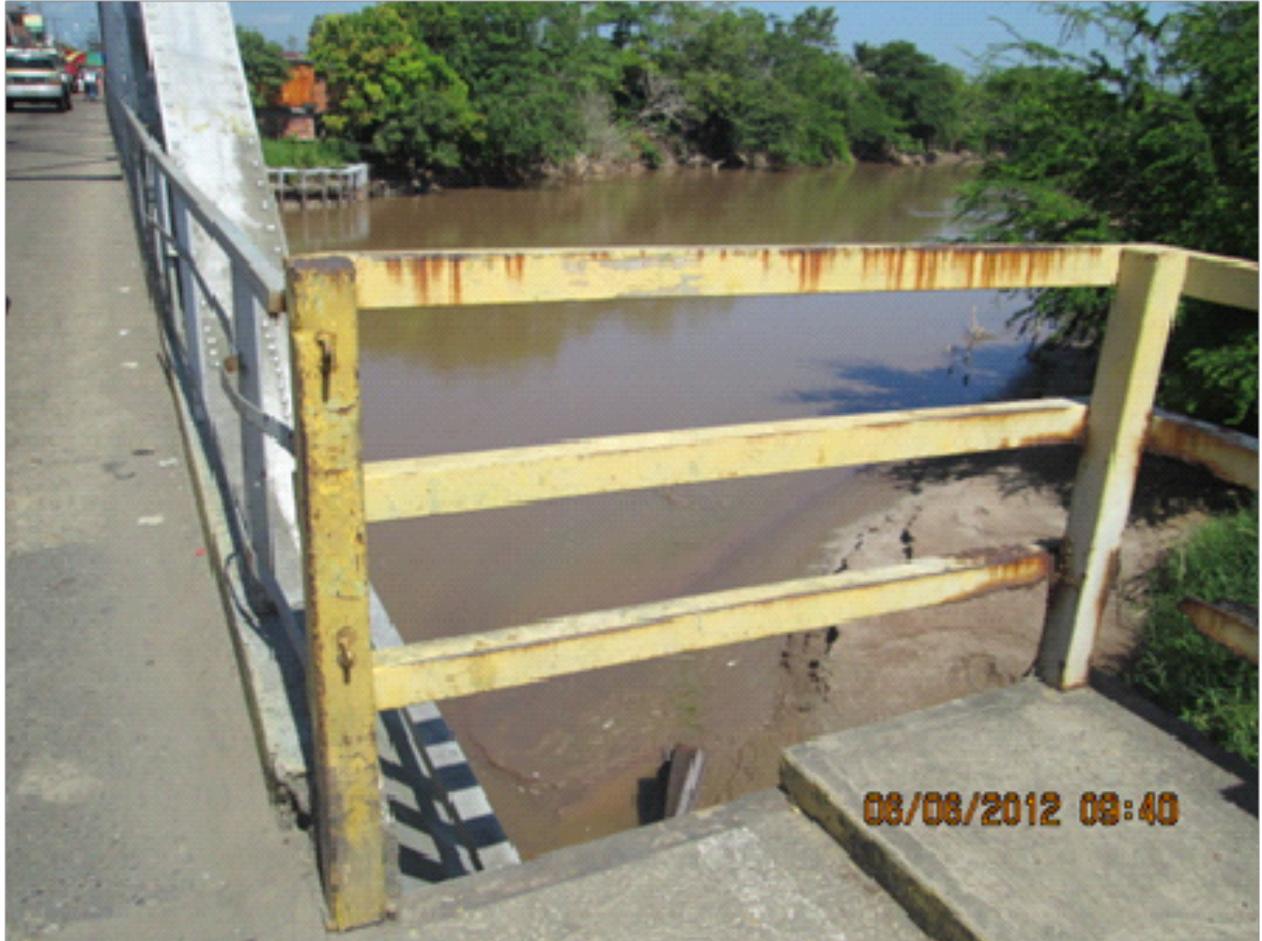
Daño/Observaciones.: Las barandas presentan deformaciones producidas por impactos vehiculares.

Tipo de daño.....: Impacto
