SDC/INV	SiPuCol	Fecha	Hoja
	Informe de inspección principal	13/08/12	1
18-5507-013.00 La Unión			
Regional.....: 18 Norte de Santander			
Ruta.....: Santafé de Bogotá - Puerto Santander			
Carretera.....: Cúcuta - Puerto Santander - Puente Internacional Pedro de He			
Lado de la car....: 0			
Abscisa.....: 53+0764			
No del registro..: 1468			
Año de construcción.....: 1926			
Año de la última reconstrucción.....:			
Paso Superior/Inferior.....: I			
Dir. de abs. de la carretera principal.: N			
Requisitos de la inspección.....: 0 Nada			
Recolección de datos : Fecha.....: 2012.06.06			
: Iniciales.....:			
Posición geográfica..:			
Latitud: 8 gra 21.9 min N Longitud: 72 gra 24.27 min O Altitud: 46.07 m			
Geometría: Número de luces.....: 1			
Longitud de la luz menor (m): 72.60			
Longitud de la luz mayor (m): 72.60			
Longitud total ..... (m): 72.60			
Ancho del tablero..... (m): 4.34			
Ancho del separador..... (m): 0.00

SDC/INV	SiPuCol	Fecha	Hoja
	Informe de inspección principal	13/08/12	3
18-5507-013.00 La Unión			
Resumen cronológico:	Fecha	Actividades	
	1996.11.18	Inspección principal	
	1998.08.06	Inspección principal	
	2002.07.12	Inspección principal	
	2007.04.04	Inspecció

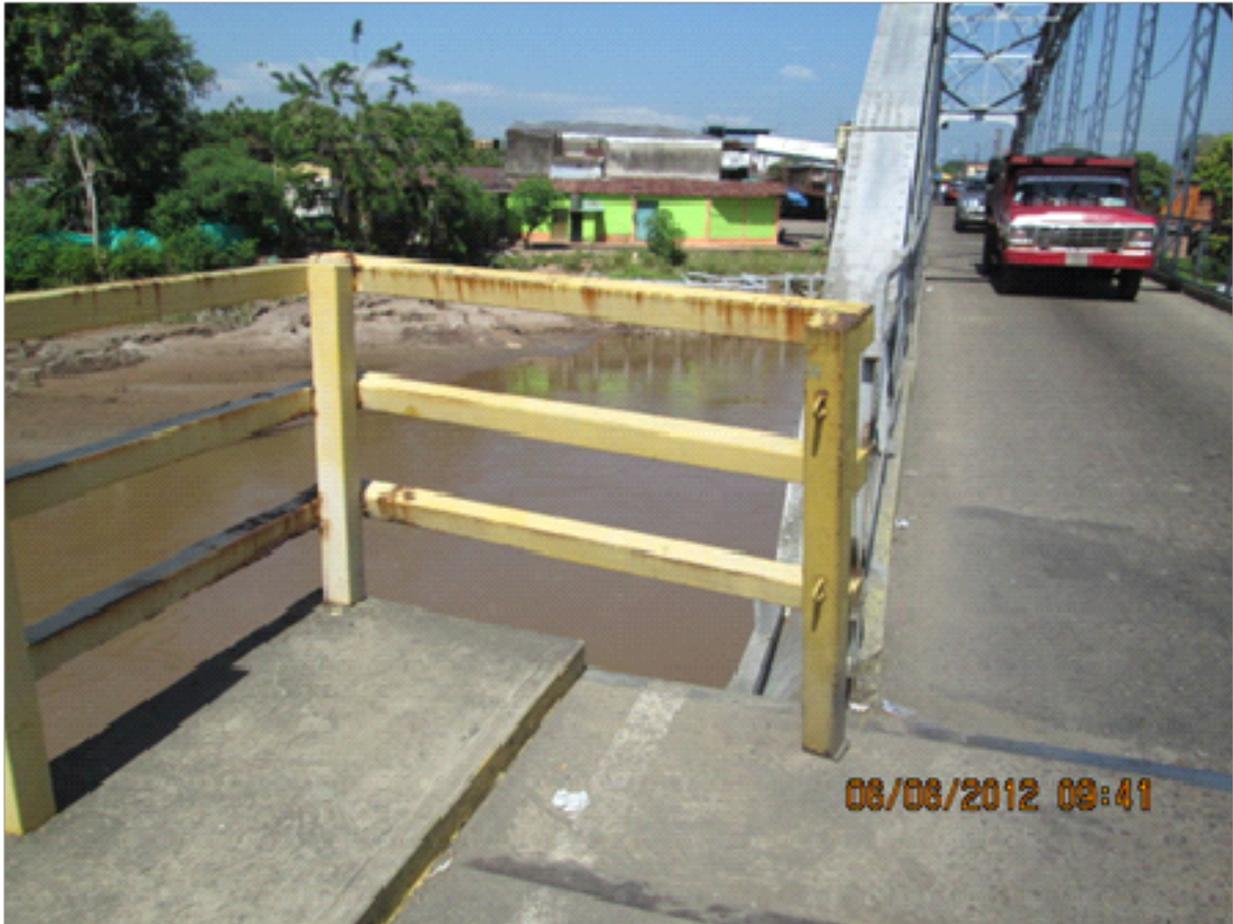
Componente.....: 4 Barandas  
Calif./Mantenim....: 3 / -  
Daño/Observaciones.: Las barandas presentan deformaciones producidas por impactos vehiculares.  
Tipo de daño.....: Impacto

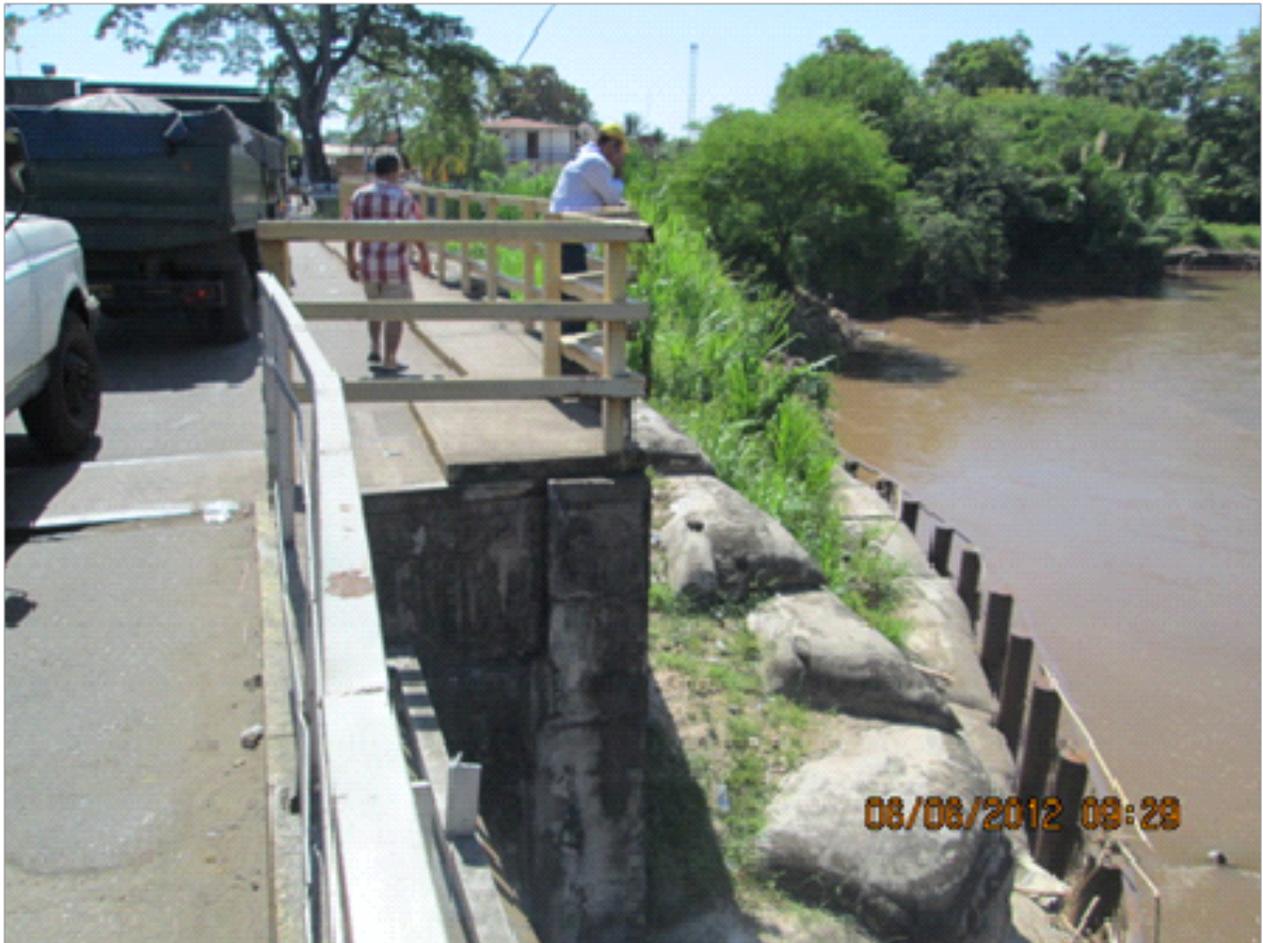
Daño/Observaciones.: Los taludes del terraplén de acceso #2 se observaron protegidos por bolsacreto debido , tambien se observa indicios de socavación.

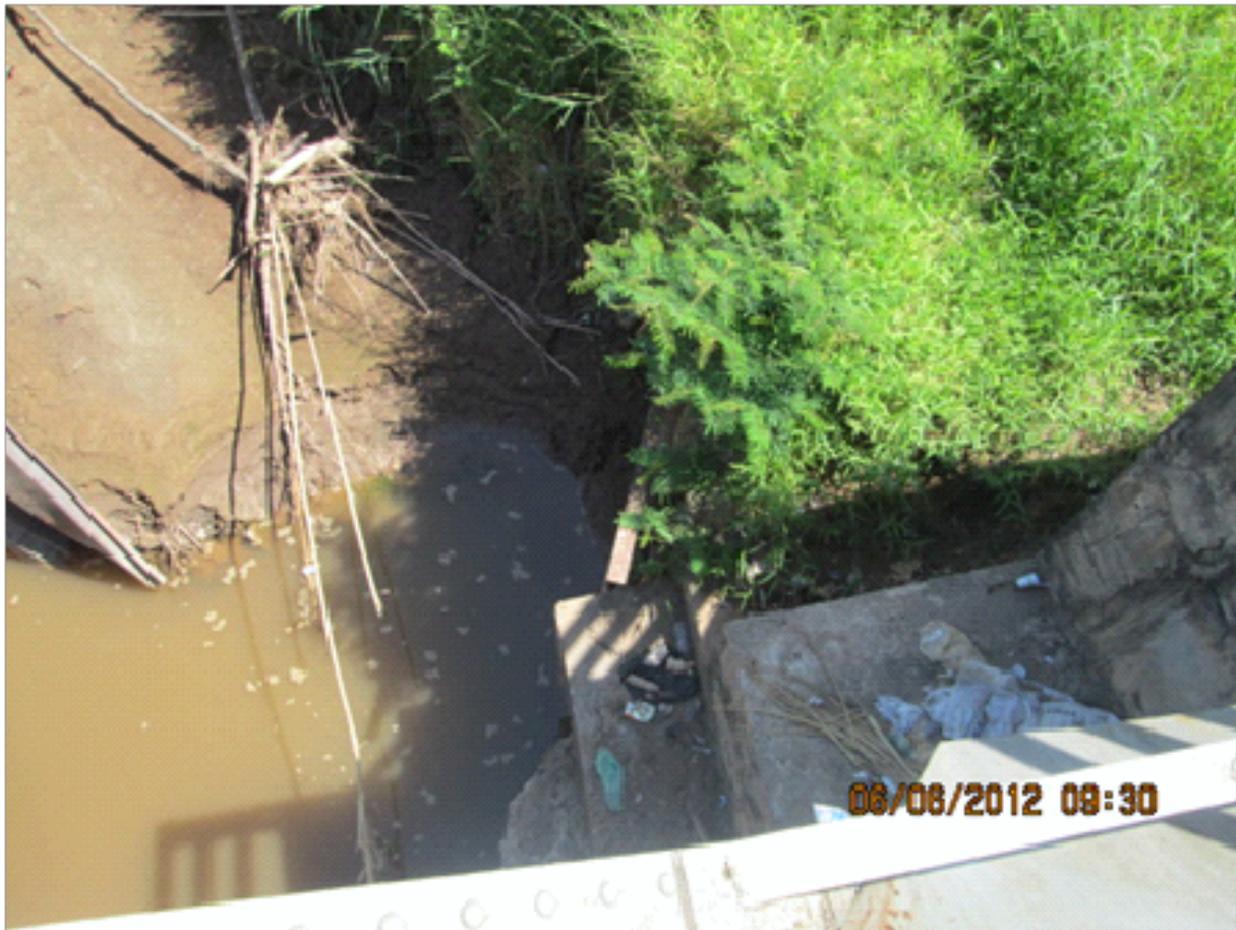
Daño/Observaciones.: Los taludes del terraplén de acceso #2 se observaron protegidos por bolsacreto debido , tambien se observa indicios de socavación.

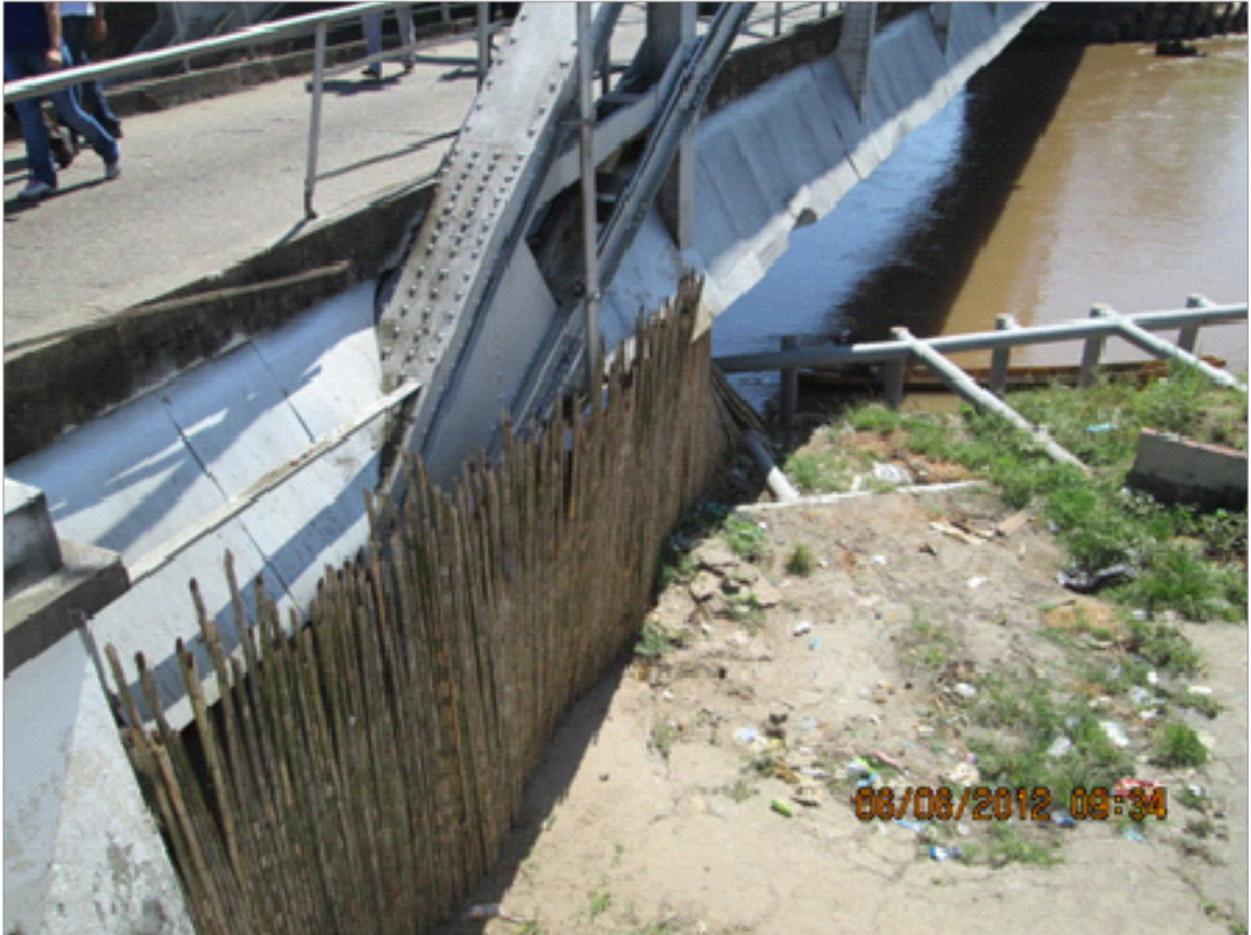
Daño/Observaciones.: Los taludes del terraplén de acceso #2 se observaron protegidos por bolsacreto debido , tambien se observa indicios de socavación.

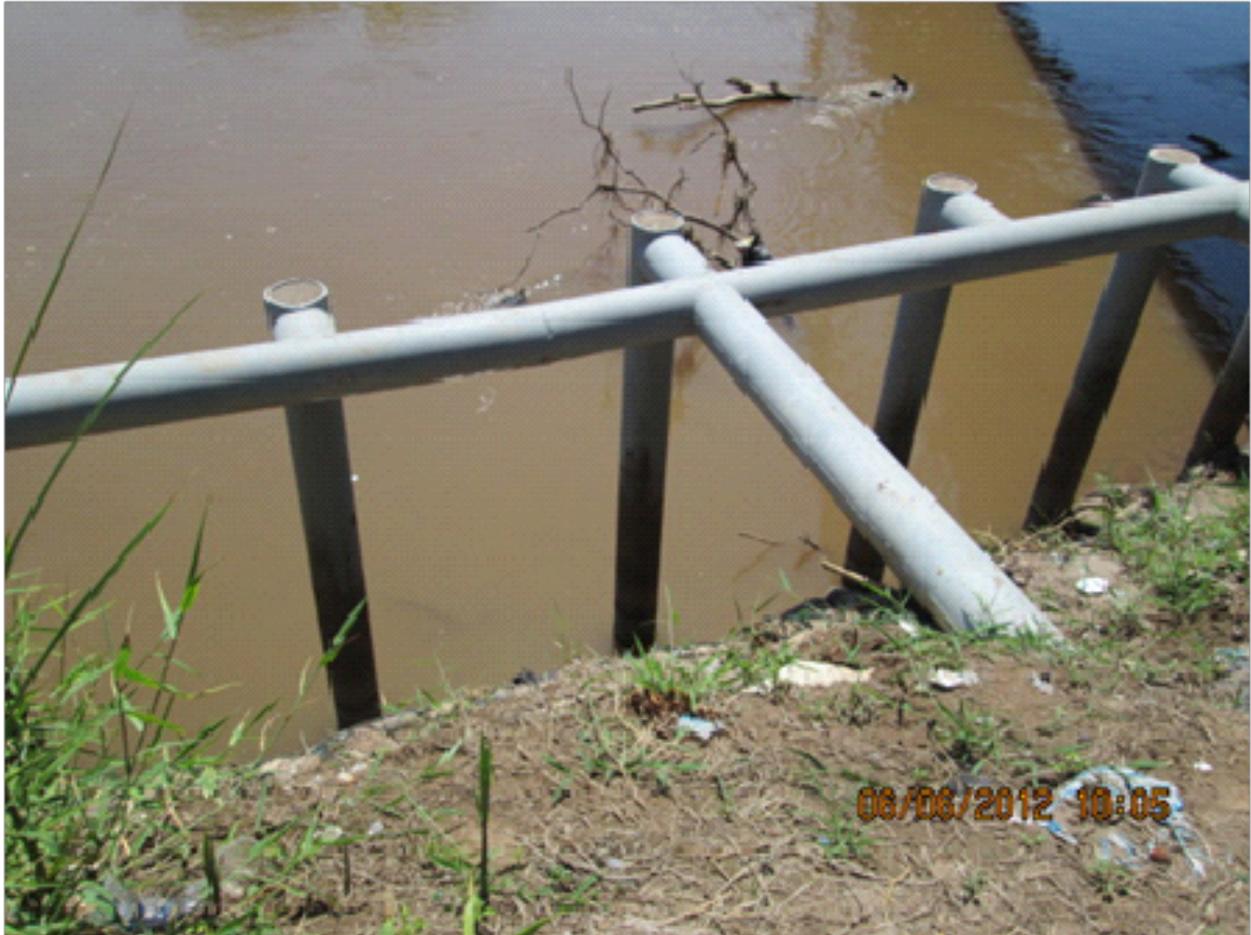
Componente.....: 5 Conos/Taludes

Calif./Mantenim....: 0 / -

Daño/Observaciones.: Los taludes del terraplén de acceso #2 se observaron protegidos por bolsacreto debido , tambien se observa indicios de socavación.

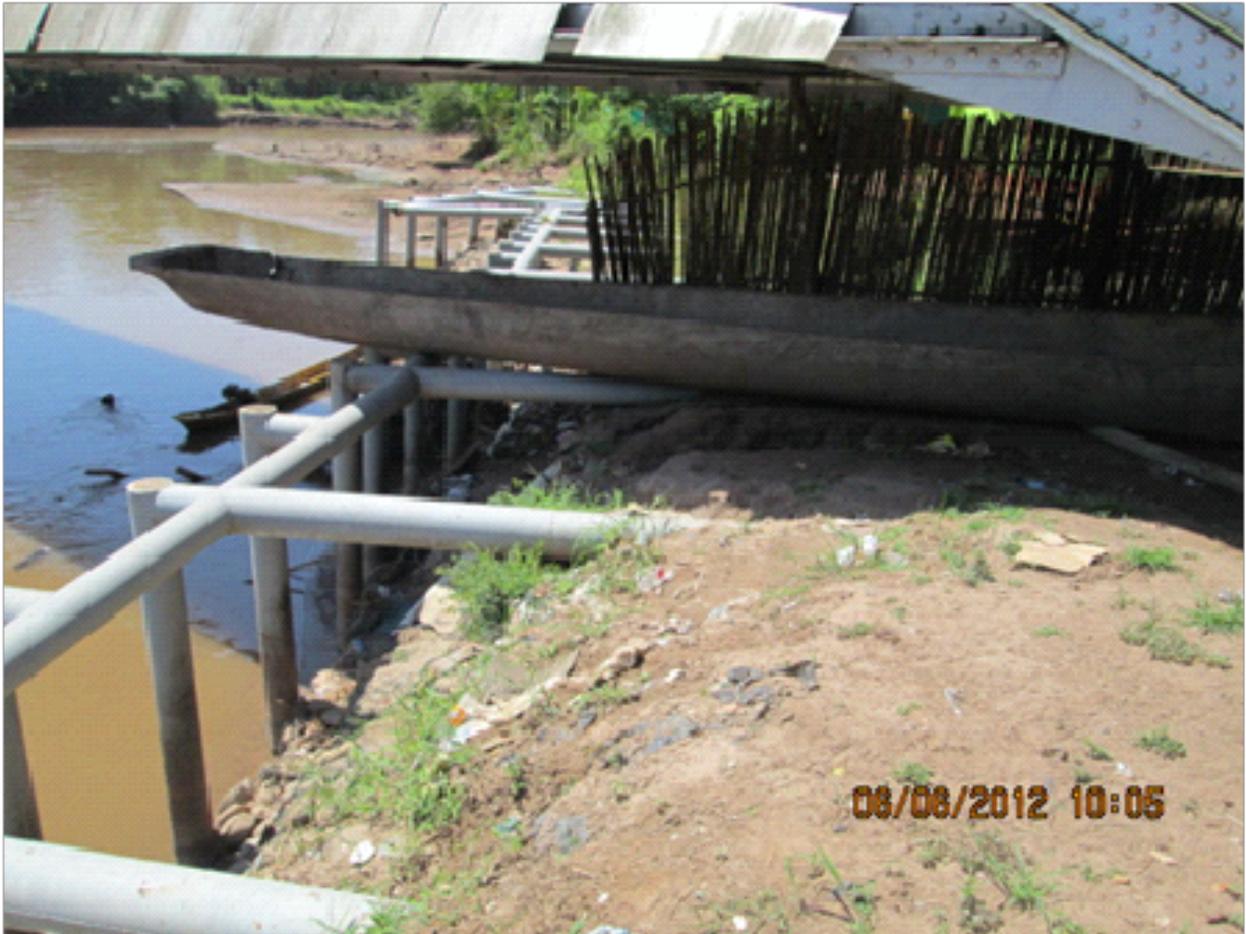
Componente.....: 5 Conos/Taludes

Calif./Mantenim....: 0 / -

Daño/Observaciones.: Los taludes del terraplén de acceso #2 se observaron protegidos por bolsacreto debido , tambien se observa indicios de socavación.

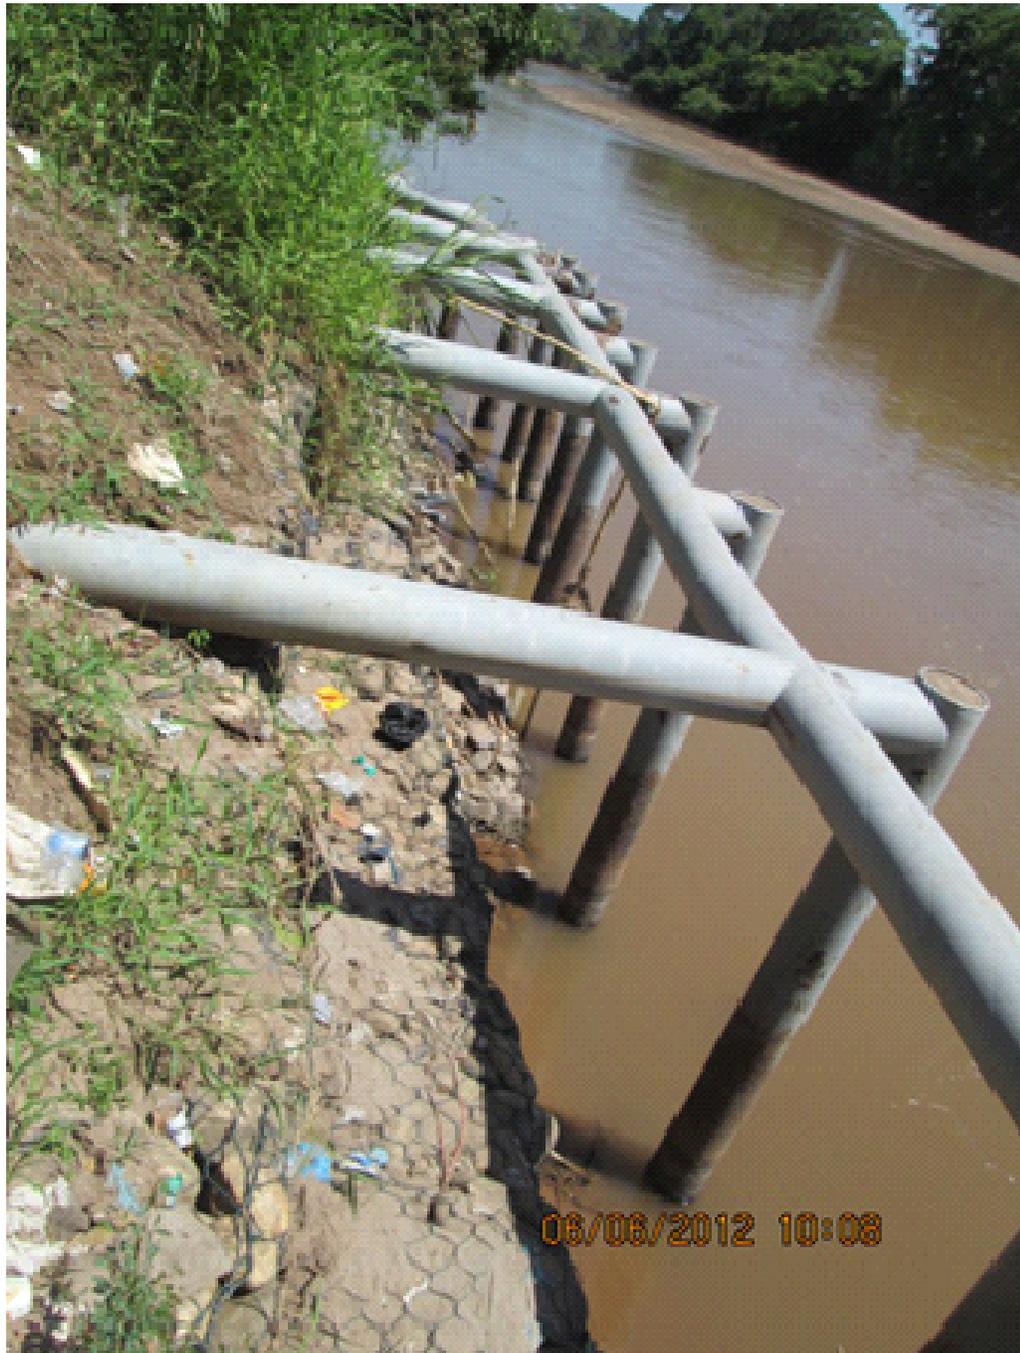
Componente.....: 5 Conos/Taludes

Calif./Mantenim....: 0 / -

Daño/Observaciones.: Los taludes del terraplén de acceso #2 se observaron protegidos por bolsacreto debido , tambien se observa indicios de socavación.

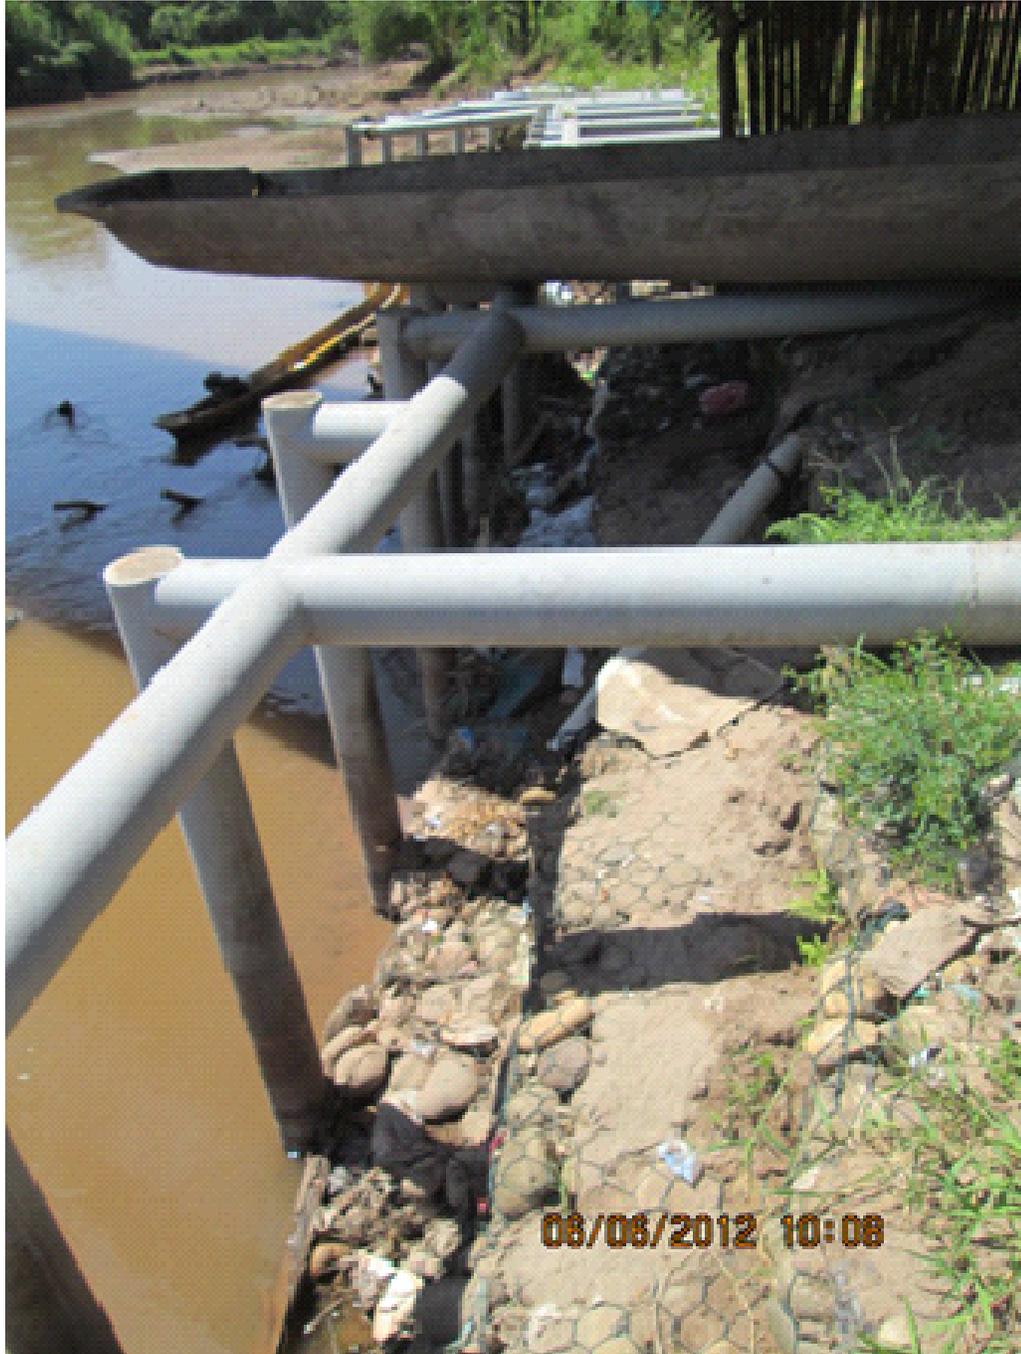
Componente.....: 5 Conos/Taludes

Calif./Mantenim....: 0 / -

Daño/Observaciones.: Los taludes del terraplén de acceso #2 se observaron protegidos por bolsacreto debido , tambien se observa indicios de socavación.

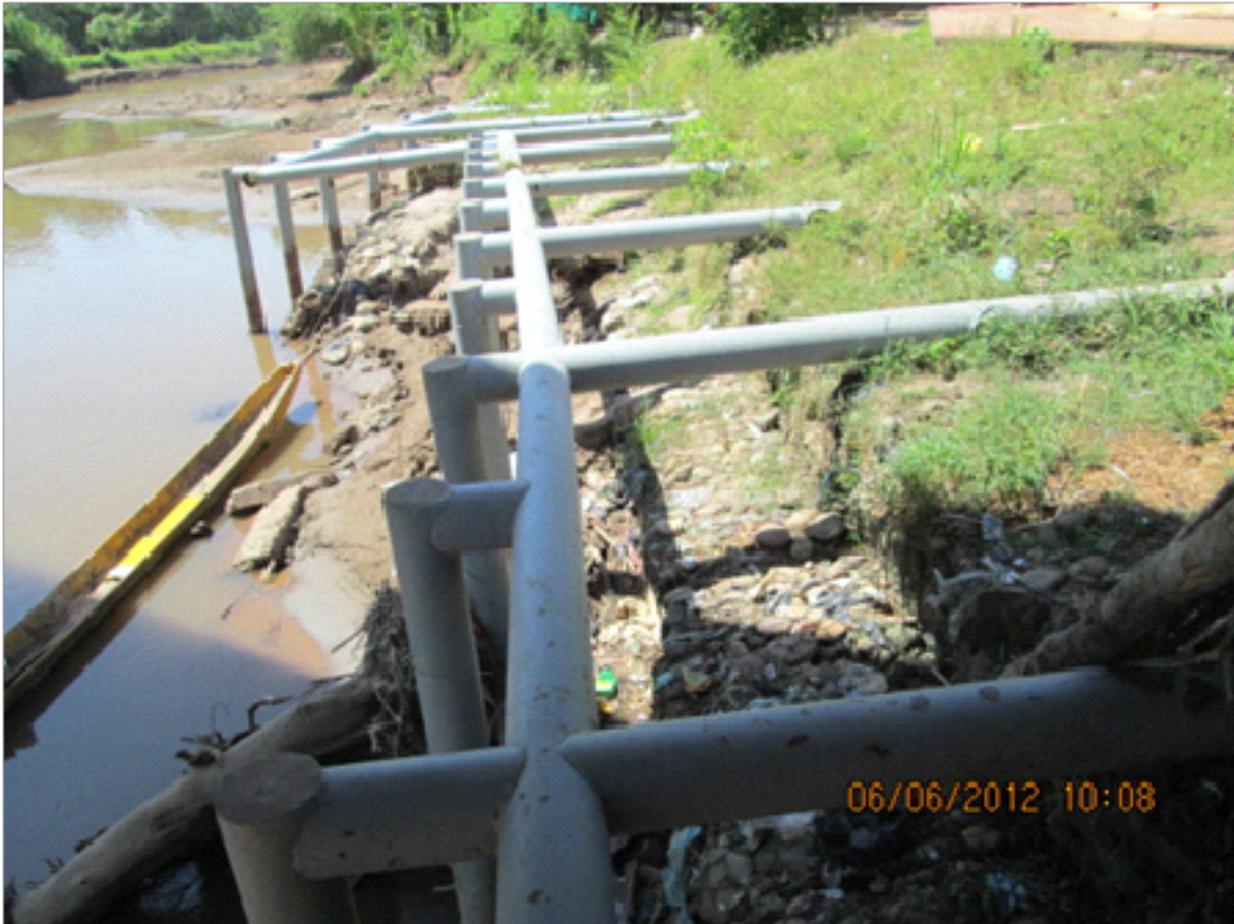
Componente.....: 5 Conos/Taludes

Calif./Mantenim....: 0 / -

Daño/Observaciones.: Los taludes del terraplén de acceso #2 se observaron protegidos por bolsacreto debido , tambien se observa indicios de socavación.

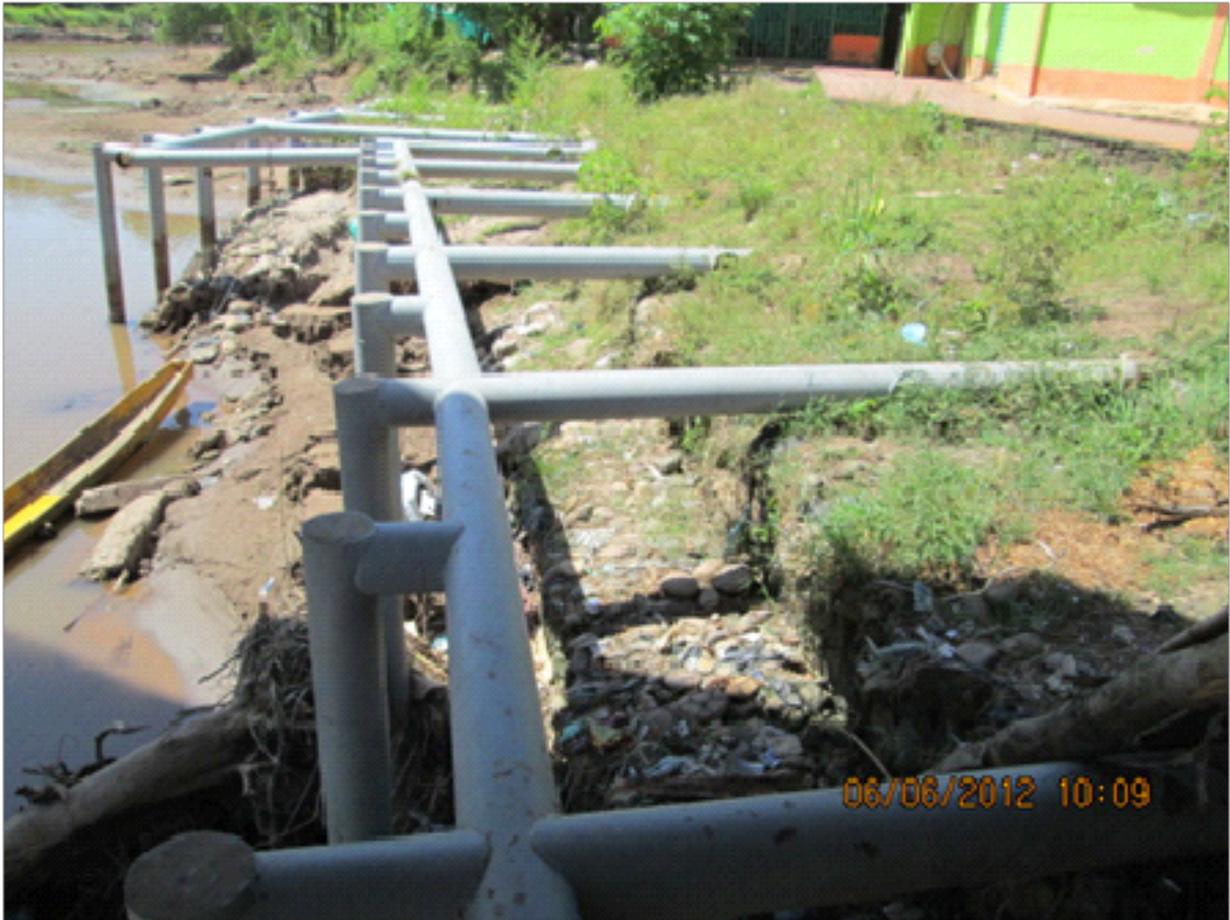
Componente.....: 5 Conos/Taludes

Calif./Mantenim....: 0 / -

Daño/Observaciones.: Los taludes del terraplén de acceso #2 se observaron protegidos por bolsacreto debido , tambien se observa indicios de socavación.

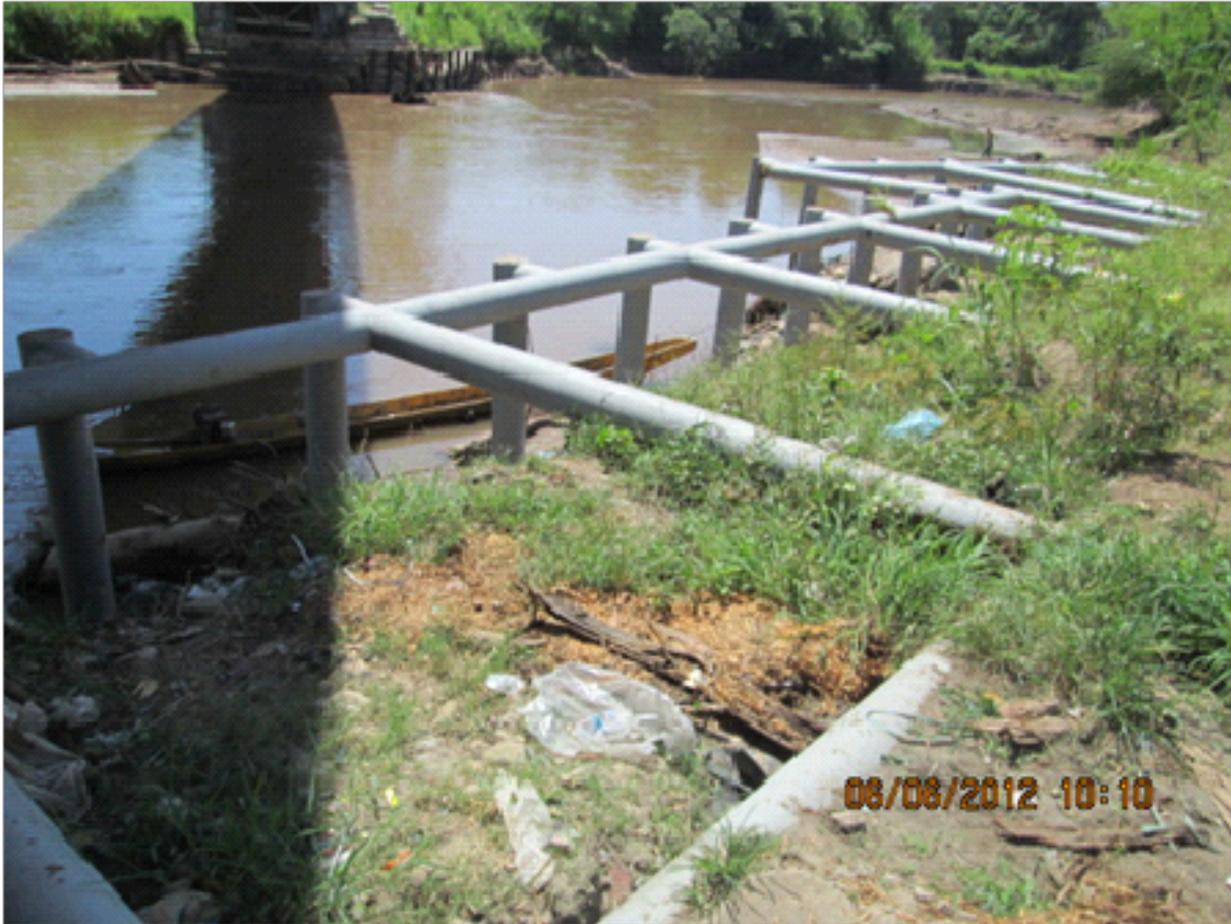
Componente.....: 5 Conos/Taludes

Calif./Mantenim....: 0 / -

Daño/Observaciones.: Los taludes del terraplén de acceso #2 se observaron protegidos por bolsacreto debido , tambien se observa indicios de socavación.

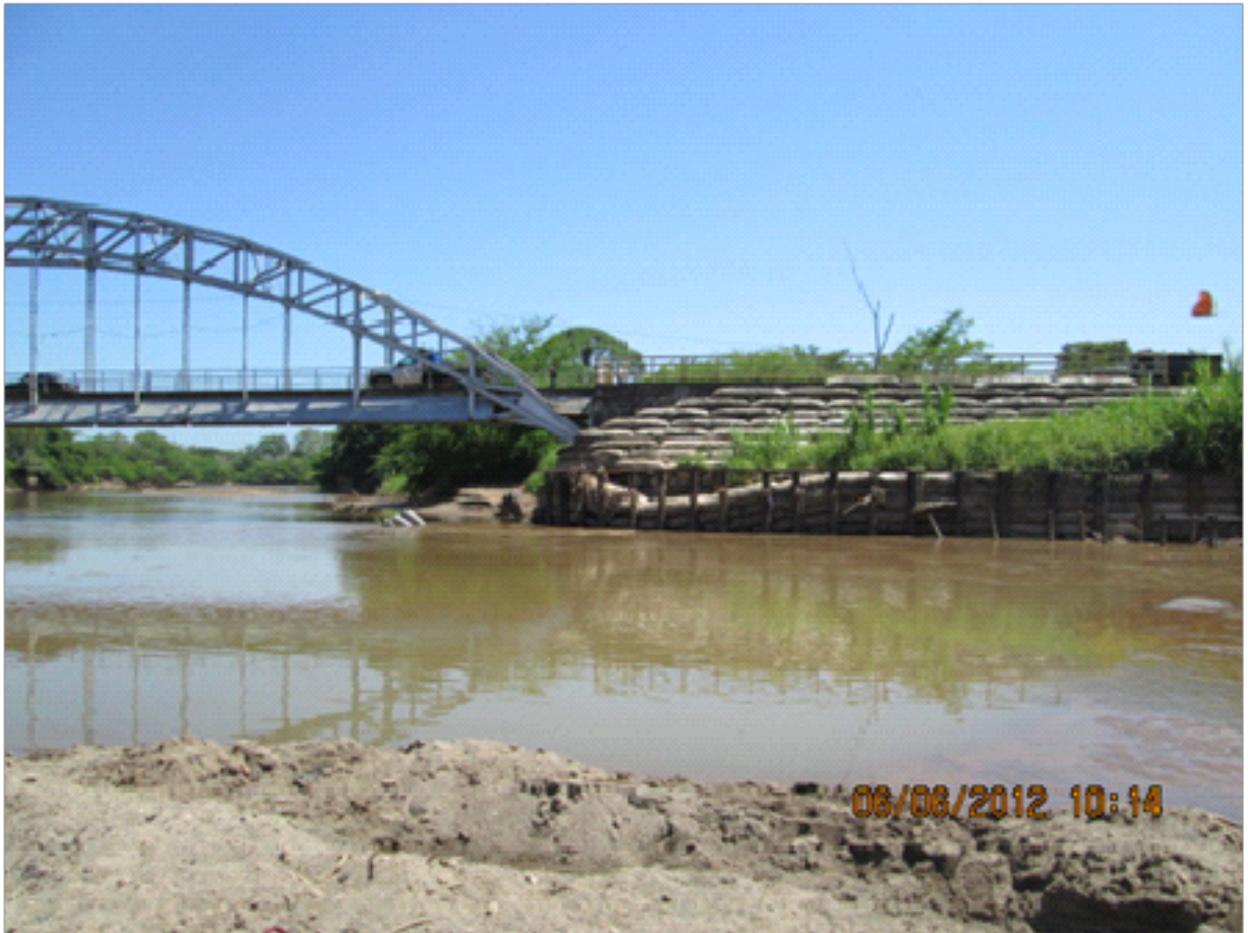
Componente.....: 6 Aletas  
Calif./Mantenim....: 1 / -  
Daño/Observaciones.: Presentan manchas de humedad  
Tipo de daño.....: Otro

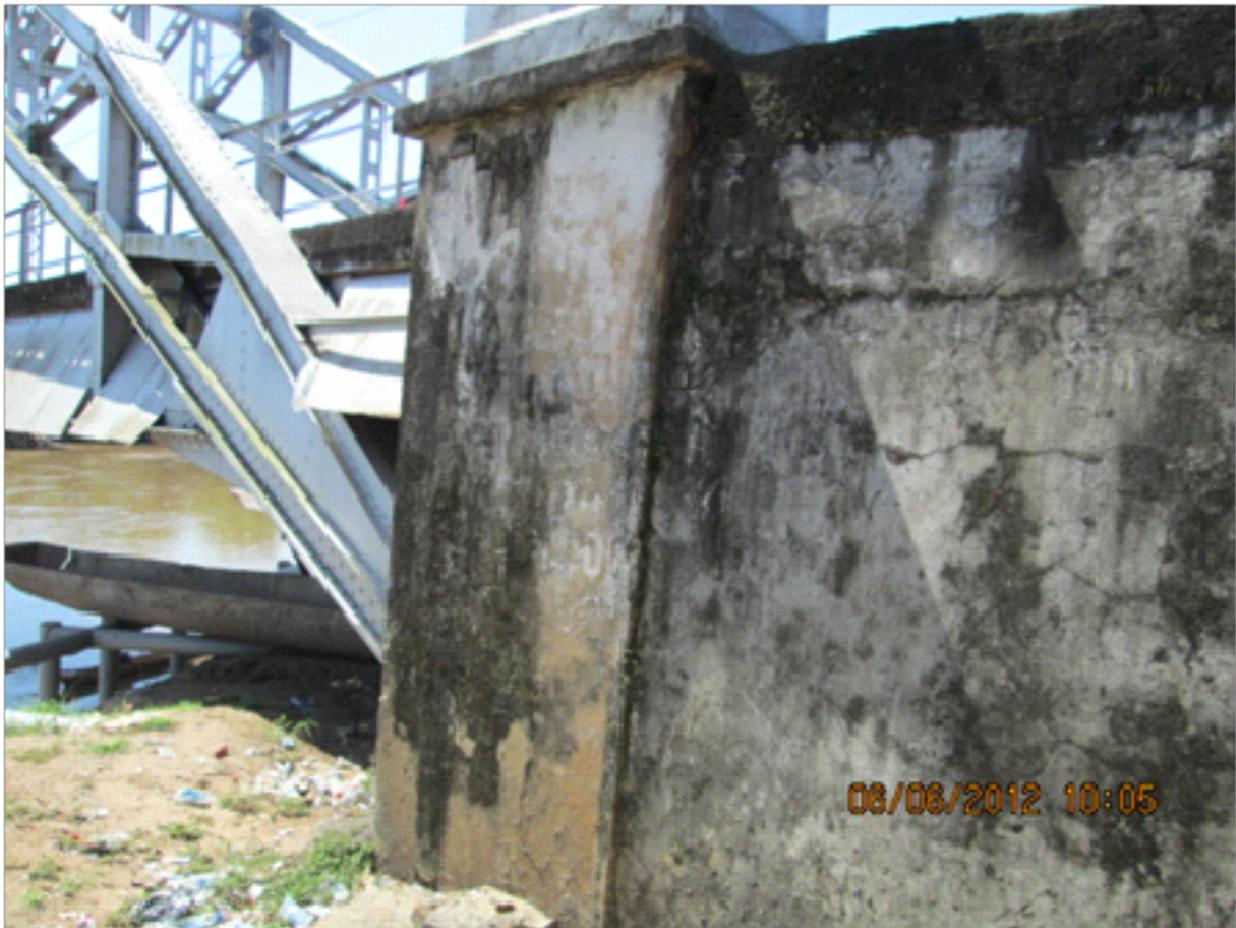
Componente.....: 7 Estribos

Calif./Mantenim....: 1 / -

Daño/Observaciones.: Los estribos presentan manchas de humedad debido a infiltración proveniente de las juntas de expansión del puente. Según informes del Administrador Vial el estribo #2 se asentó después de crecienta que destruyó el terraplén de acceso #2.

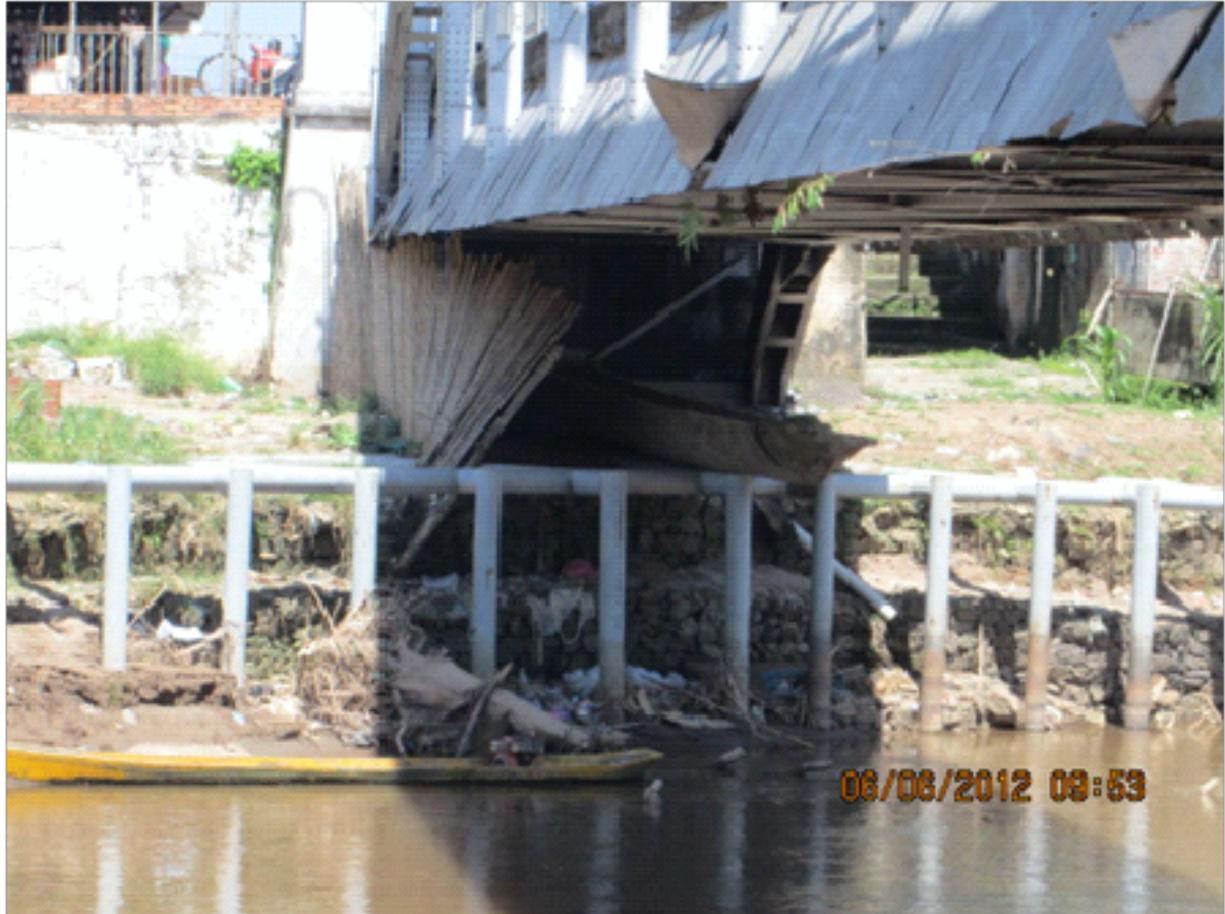
Componente.....: 7 Estribos

Calif./Mantenim....: 1 / -

Daño/Observaciones.: Los estribos presentan manchas de humedad debido a infiltración proveniente de las juntas de expansión del puente. Según informes del Administrador Vial el estribo #2 se asentó después de crecienta que destruyó el terraplén de acceso #2.

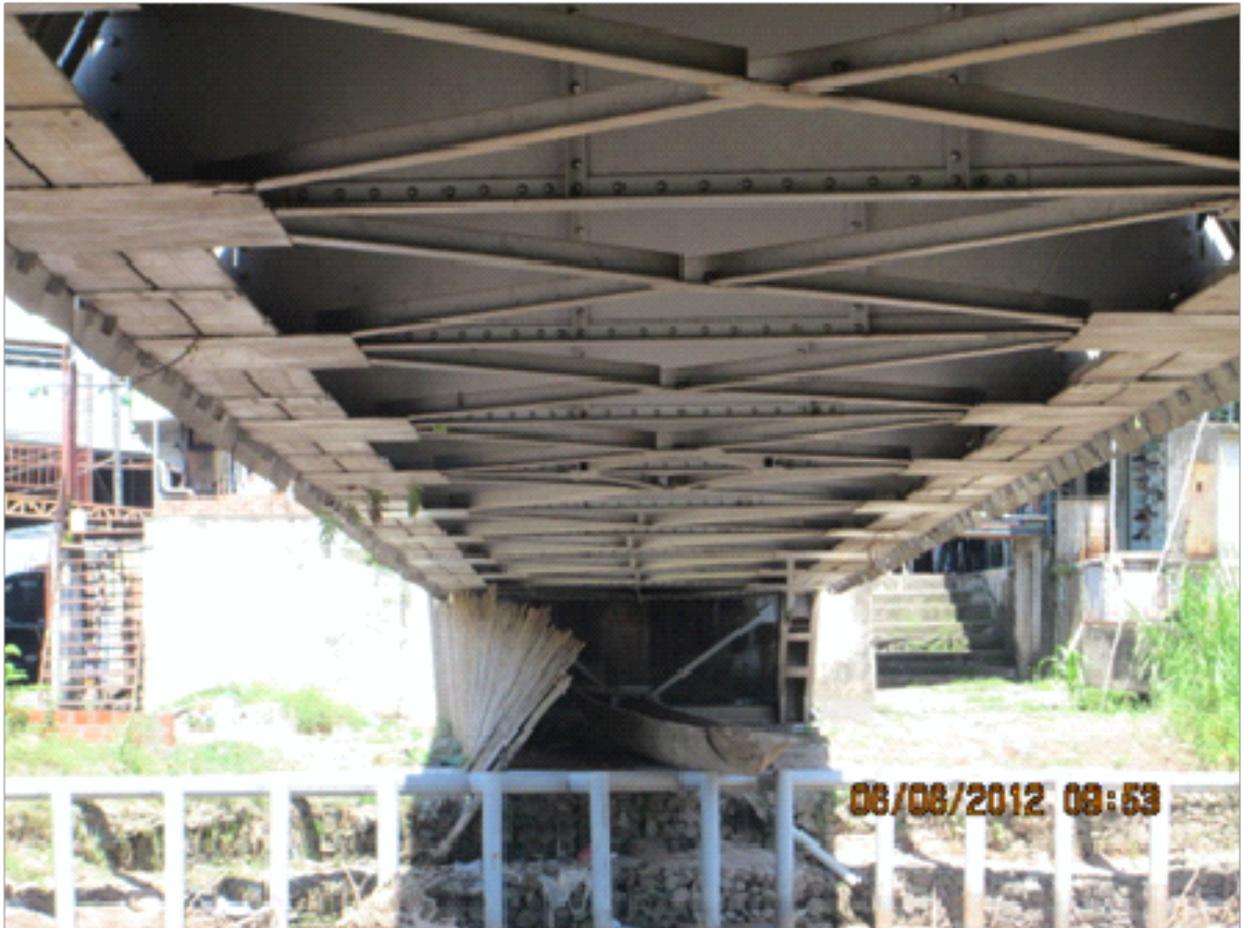
Componente.....: 7 Estribos

Calif./Mantenim....: 1 / -

Daño/Observaciones.: Los estribos presentan manchas de humedad debido a infiltración proveniente de las juntas de expansión del puente. Según informes del Administrador Vial el estribo #2 se asentó después de crecienta que destruyó el terraplén de acceso #2.

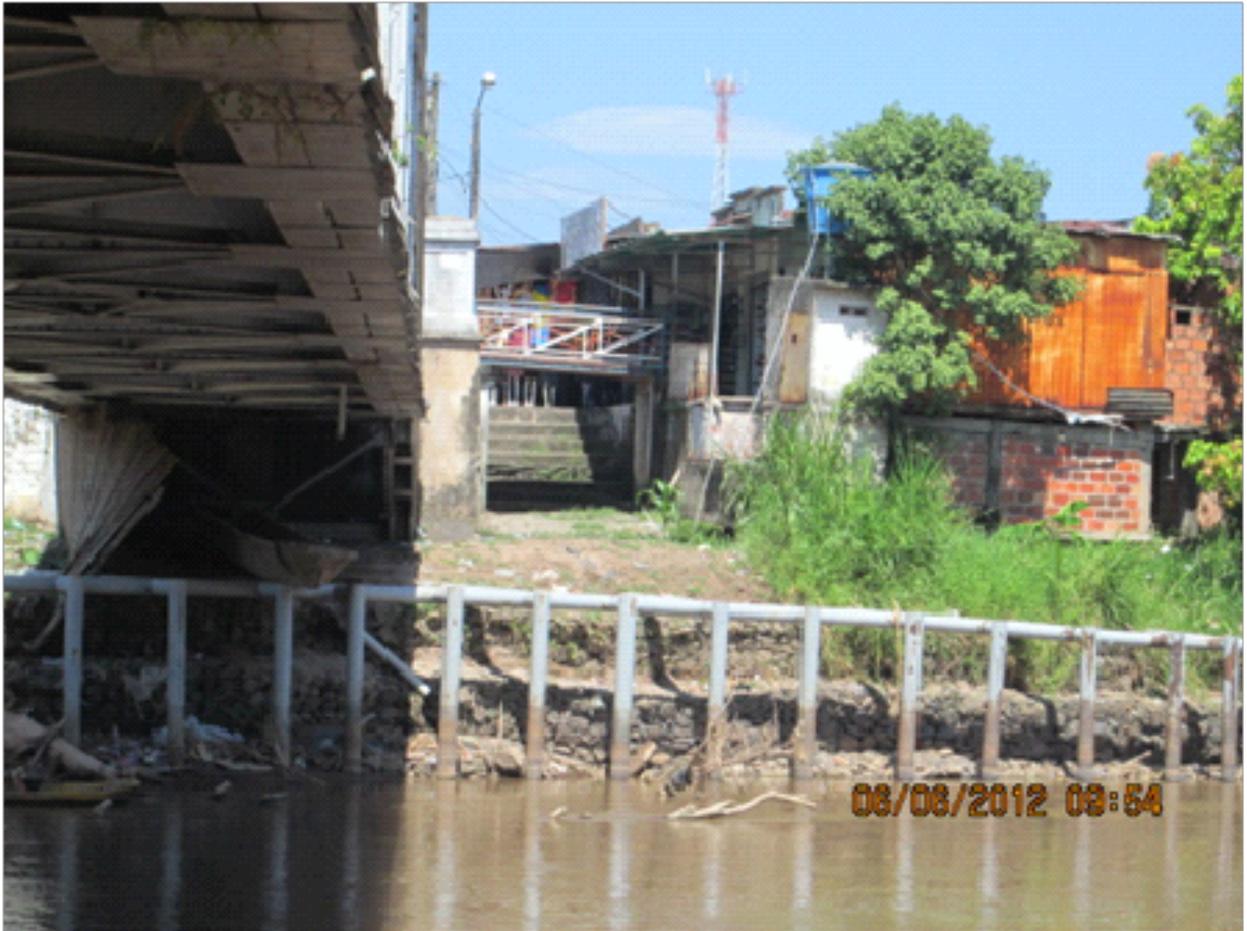
Componente.....: 7 Estribos

Calif./Mantenim....: 1 / -

Daño/Observaciones.: Los estribos presentan manchas de humedad debido a infiltración proveniente de las juntas de expansión del puente. Según informes del Administrador Vial el estribo #2 se asentó después de crecienta que destruyó el terraplén de acceso #2.

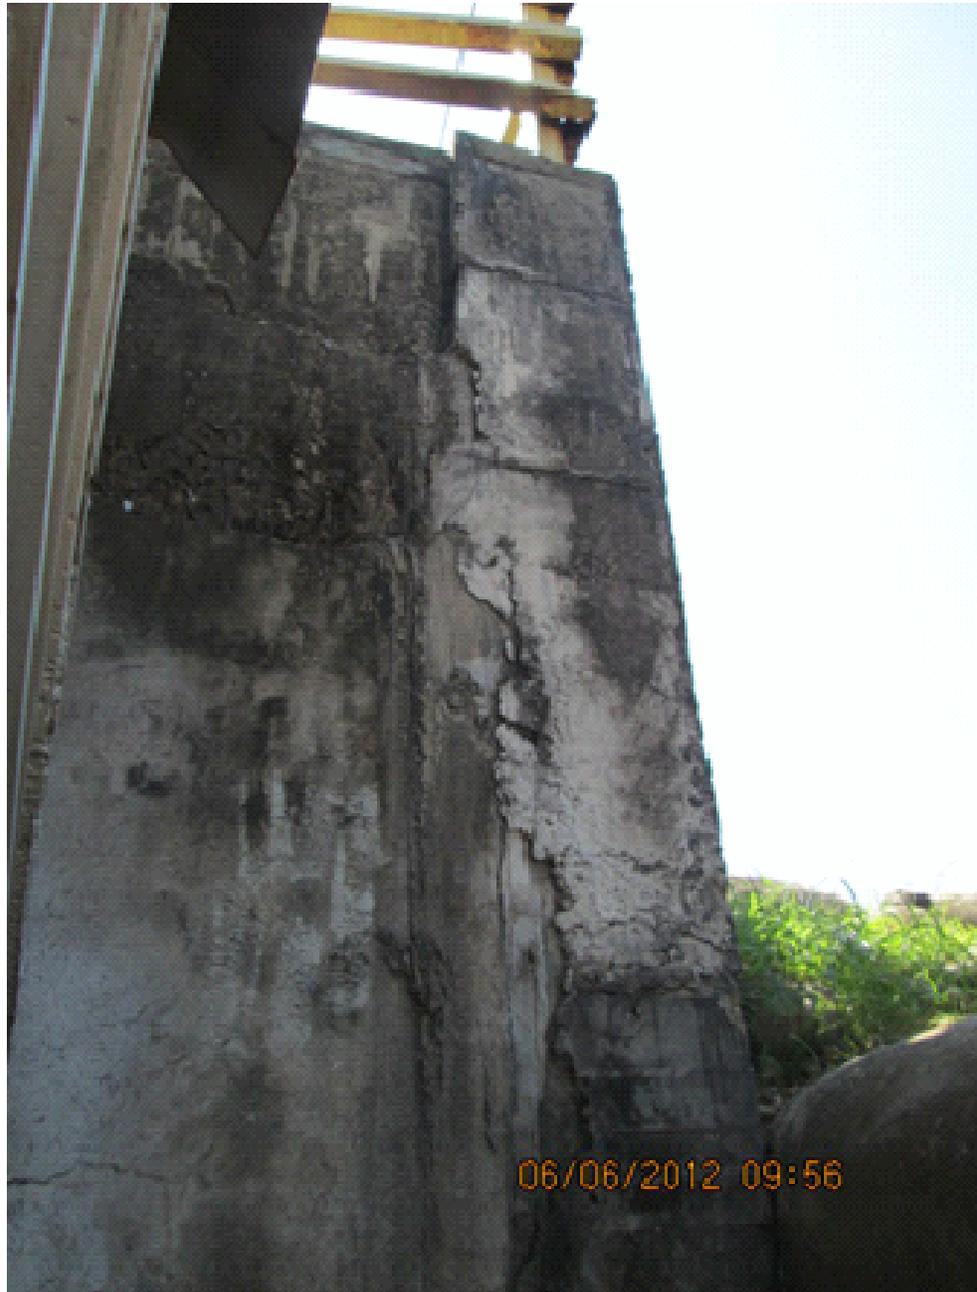
Componente.....: 7 Estribos

Calif./Mantenim....: 1 / -

Daño/Observaciones.: Los estribos presentan manchas de humedad debido a infiltración proveniente de las juntas de expansión del puente. Según informes del Administrador Vial el estribo #2 se asentó después de crecienta que destruyó el terraplén de acceso #2.

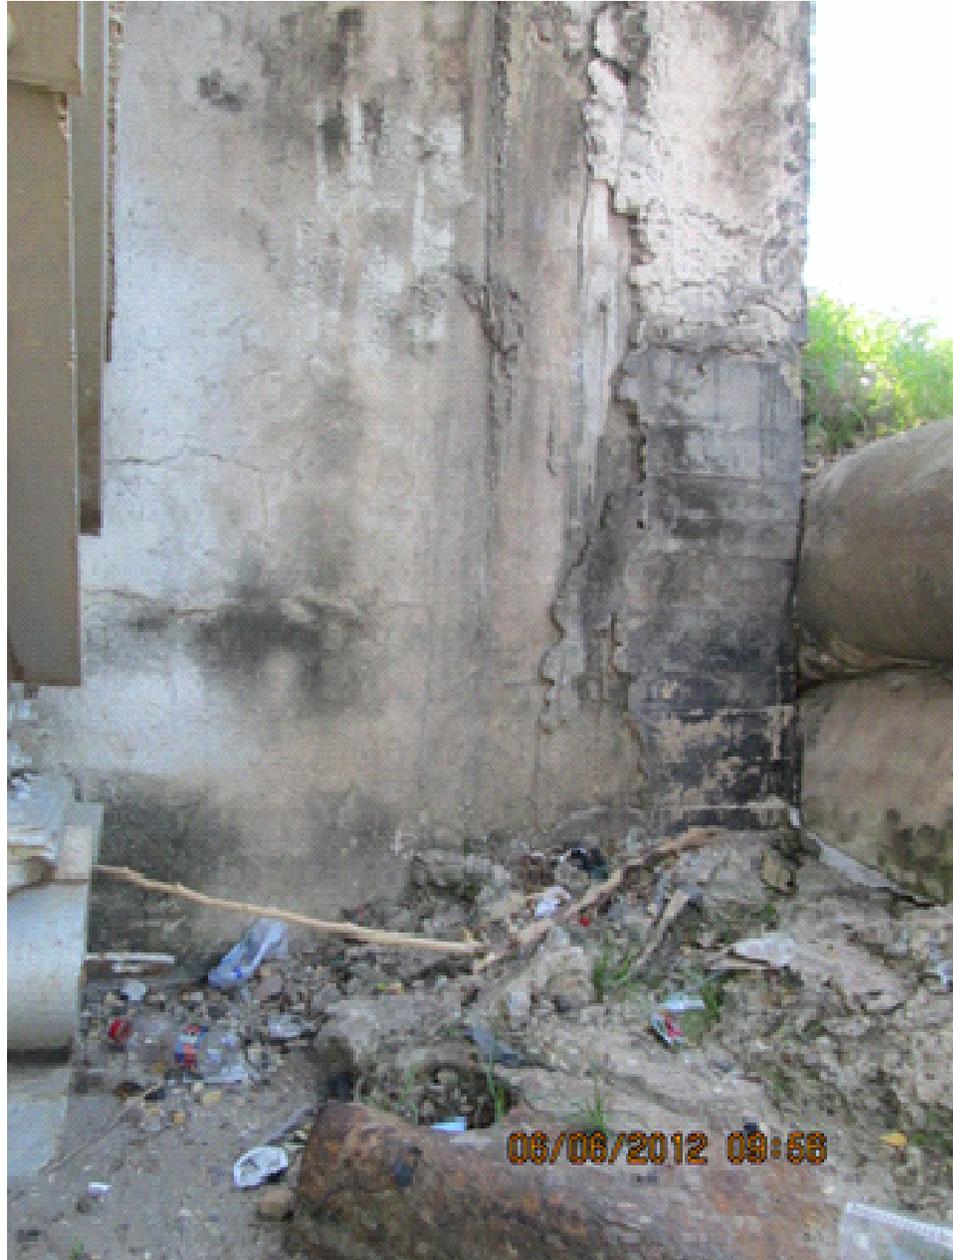
Componente.....: 7 Estribos

Calif./Mantenim....: 1 / -

Daño/Observaciones.: Los estribos presentan manchas de humedad debido a infiltración proveniente de las juntas de expansión del puente. Según informes del Administrador Vial el estribo #2 se asentó después de crecienta que destruyó el terraplén de acceso #2.
