SDC/INV	SiPuCol	Fecha	Hoja
	Informe de inspección principal	13/08/12	1
18-5507-013.00 La Unión			
Regional.....: 18 Norte de Santander			
Ruta.....: Santafé de Bogotá - Puerto Santander			
Carretera.....: Cúcuta - Puerto Santander - Puente Internacional Pedro de He			
Lado de la car....: 0			
Abscisa.....: 53+0764			
No del registro..: 1468			
Año de construcción.....: 1926			
Año de la última reconstrucción.....:			
Paso Superior/Inferior.....: I			
Dir. de abs. de la carretera principal.: N			
Requisitos de la inspección.....: 0 Nada			
Recolección de datos : Fecha.....: 2012.06.06			
: Iniciales.....:			
Posición geográfica..:			
Latitud: 8 gra 21.9 min N Longitud: 72 gra 24.27 min O Altitud: 46.07 m			
Geometría: Número de luces.....: 1			
Longitud de la luz menor (m): 72.60			
Longitud de la luz mayor (m): 72.60			
Longitud total ..... (m): 72.60			
Ancho del tablero..... (m): 4.34			
Ancho del separador..... (m): 0.00

SDC/INV	SiPuCol	Fecha	Hoja
	Informe de inspección principal	13/08/12	3
18-5507-013.00 La Unión			
Resumen cronológico:	Fecha	Actividades	
	1996.11.18	Inspección principal	
	1998.08.06	Inspección principal	
	2002.07.12	Inspección principal	
	2007.04.04	Inspecció

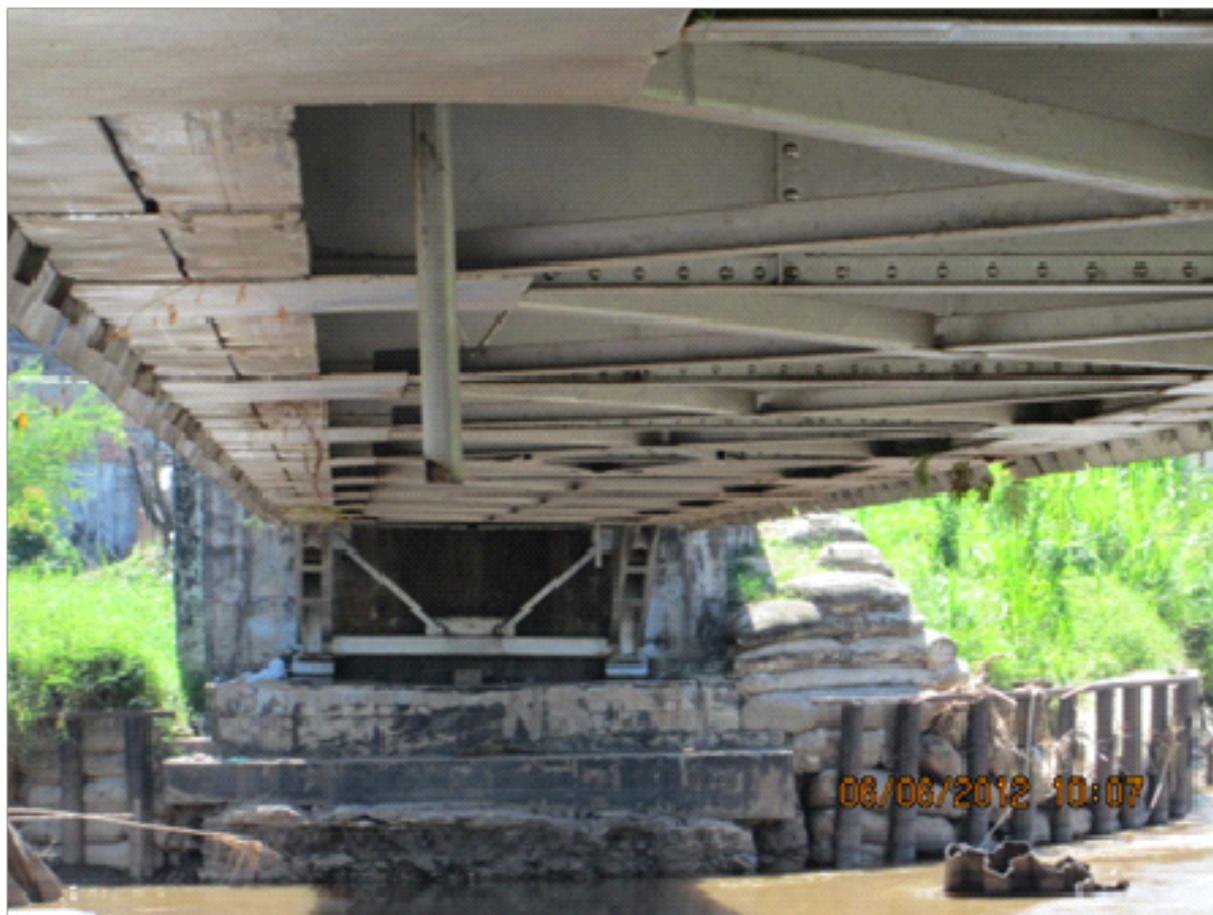
Componente.....: 7 Estribos

Calif./Mantenim....: 1 / -

Daño/Observaciones.: Los estribos presentan manchas de humedad debido a infiltración proveniente de las juntas de expansión del puente. Según informes del Administrador Vial el estribo #2 se asentó después de creciente que destruyó el terraplén de acceso #2.

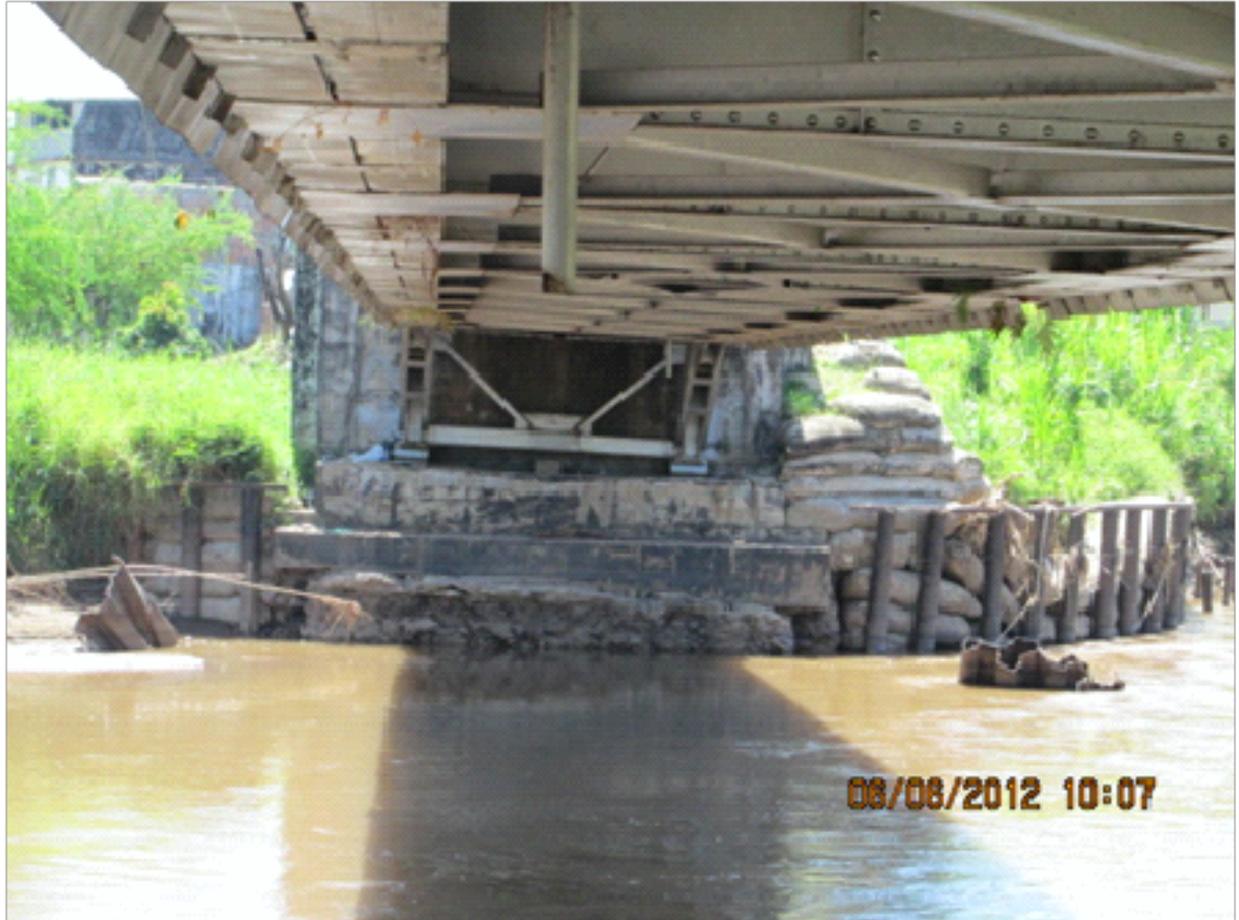
Componente.....: 7 Estribos

Calif./Mantenim....: 1 / -

Daño/Observaciones.: Los estribos presentan manchas de humedad debido a infiltración proveniente de las juntas de expansión del puente. Según informes del Administrador Vial el estribo #2 se asentó después de crecienta que destruyó el terraplén de acceso #2.

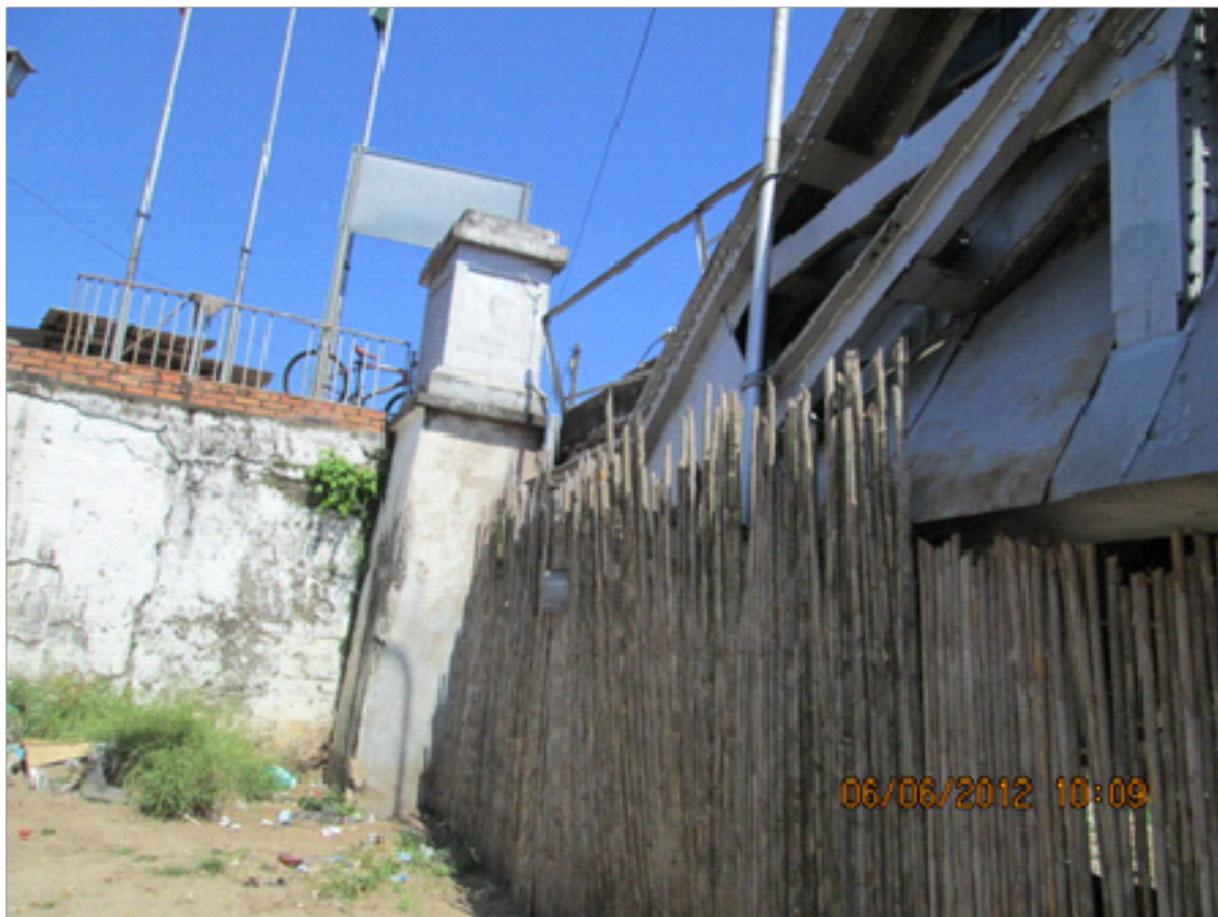
Componente.....: 9 Apoyos

Calif./Mantenim....: 3 / -

Daño/Observaciones.: Los aparatos de los apoyos presentan corrosión

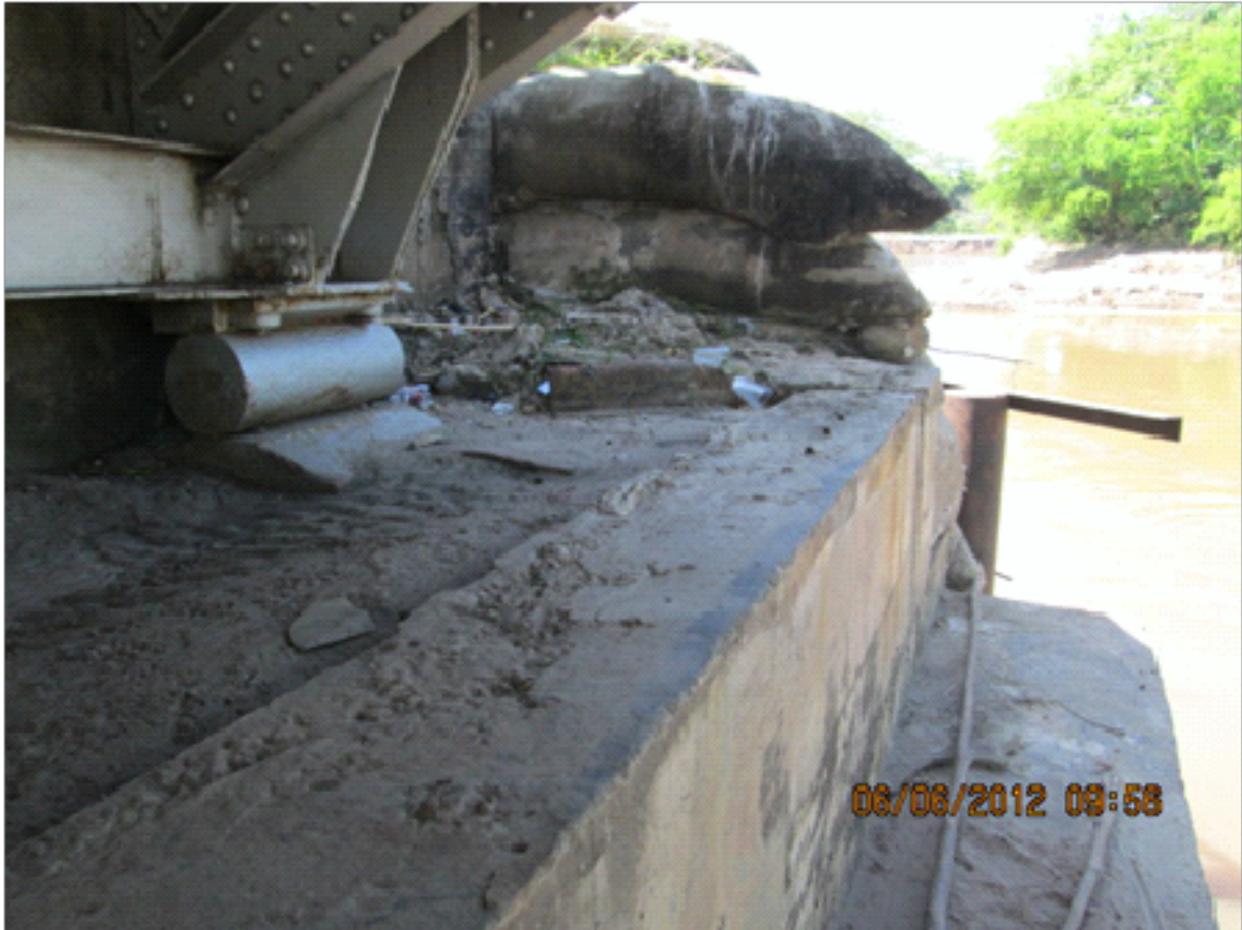
Componente.....: 9 Apoyos  
Calif./Mantenim....: 3 / -  
Daño/Observaciones.: Los aparatos de los apoyos presentan corrosión

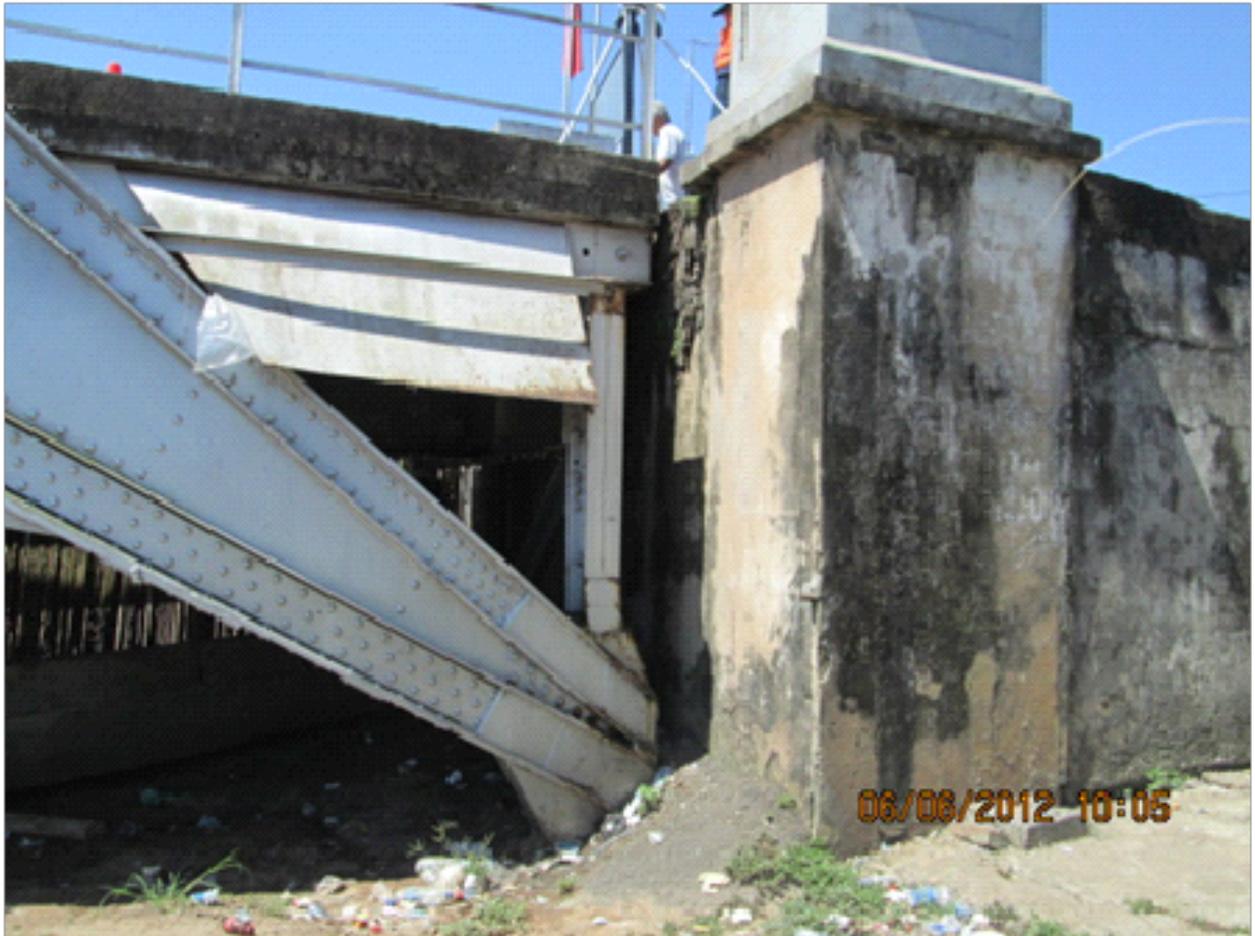
Componente.....: 9 Apoyos  
Calif./Mantenim....: 3 / -  
Daño/Observaciones.: Los aparatos de los apoyos presentan corrosión

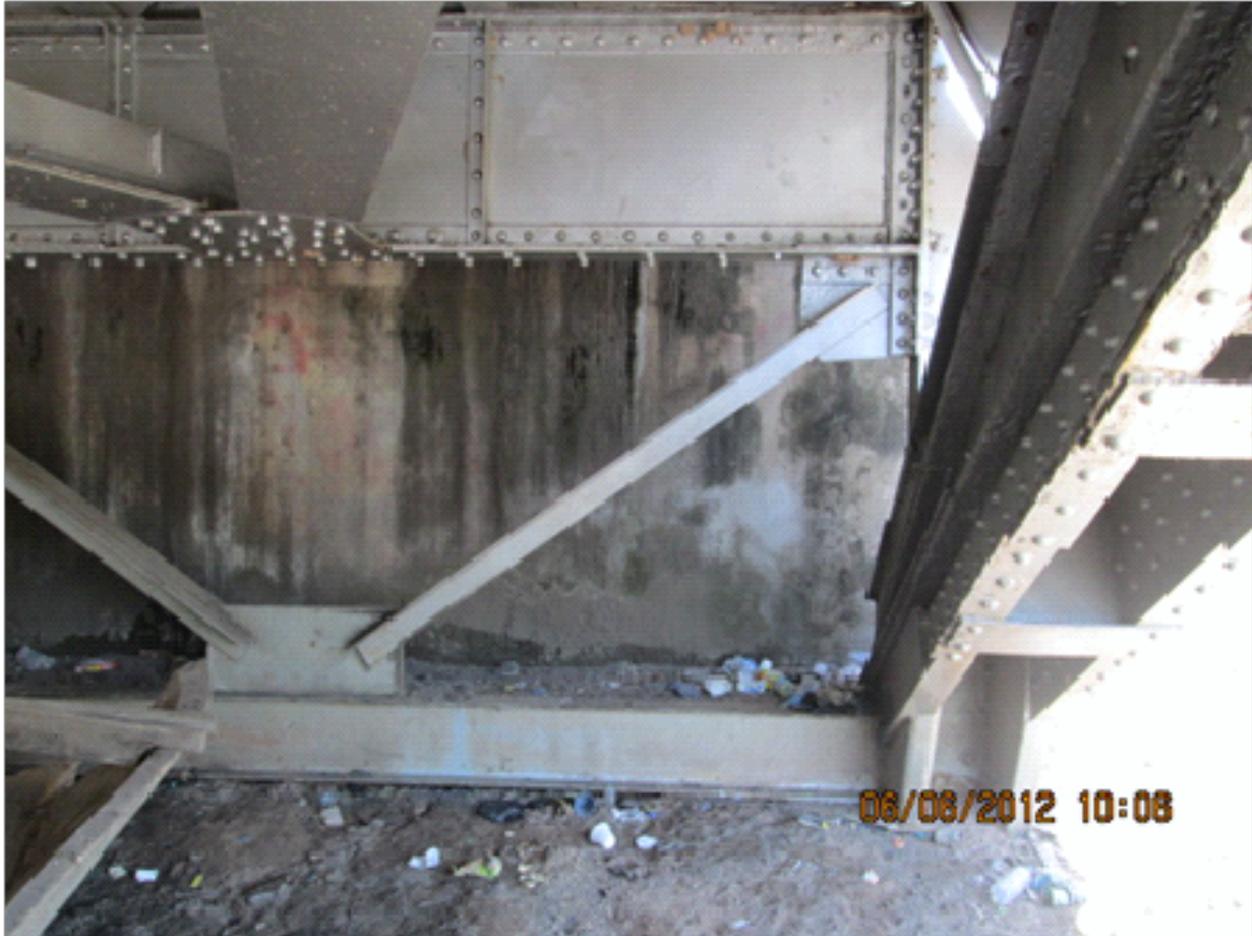
Componente.....: 9 Apoyos

Calif./Mantenim....: 3 / -

Daño/Observaciones.: Los aparatos de los apoyos presentan corrosión

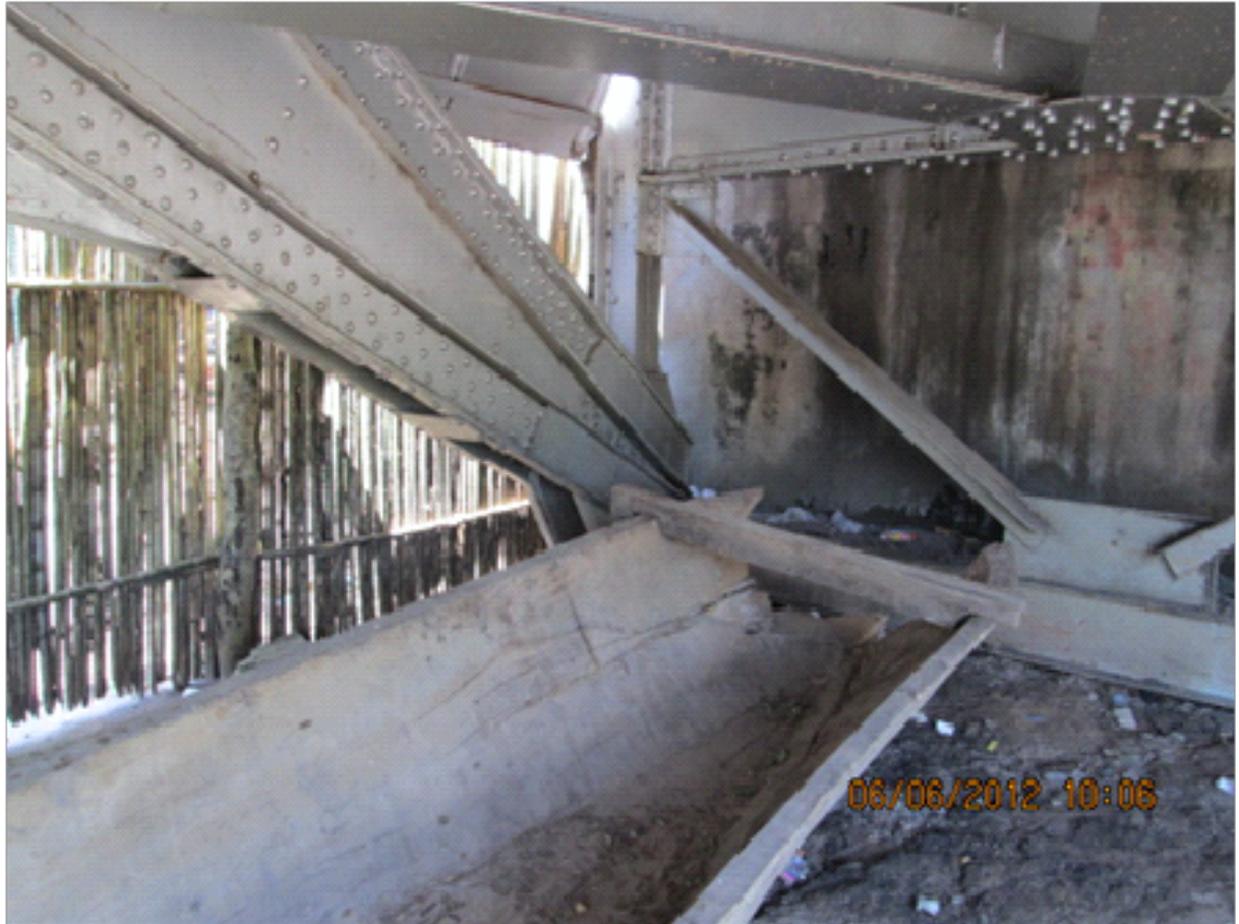
Componente.....: 9 Apoyos  
Calif./Mantenim....: 3 / -  
Daño/Observaciones.: Los aparatos de los apoyos presentan corrosión

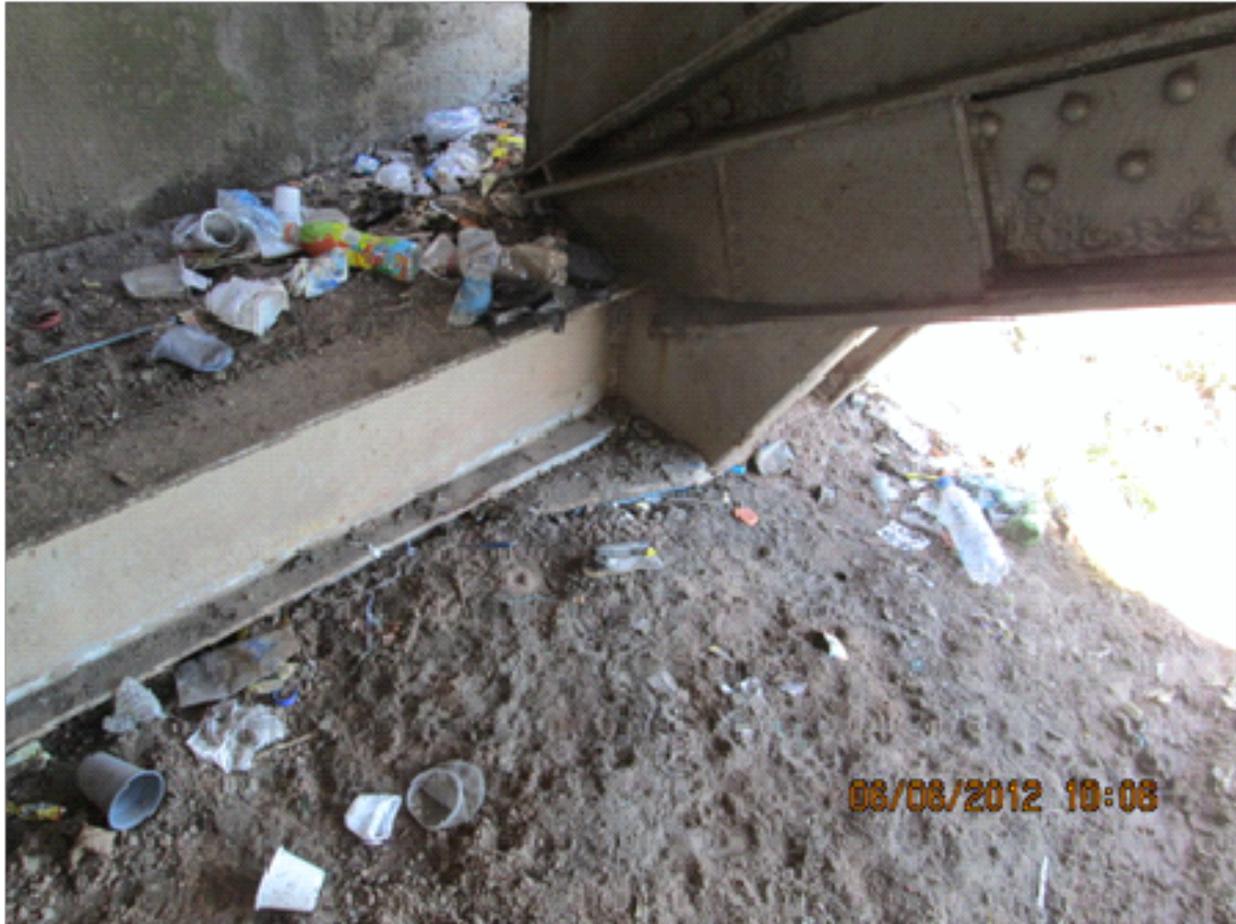
Componente.....: 9 Apoyos  
Calif./Mantenim....: 3 / -  
Daño/Observaciones.: Los aparatos de los apoyos presentan corrosión

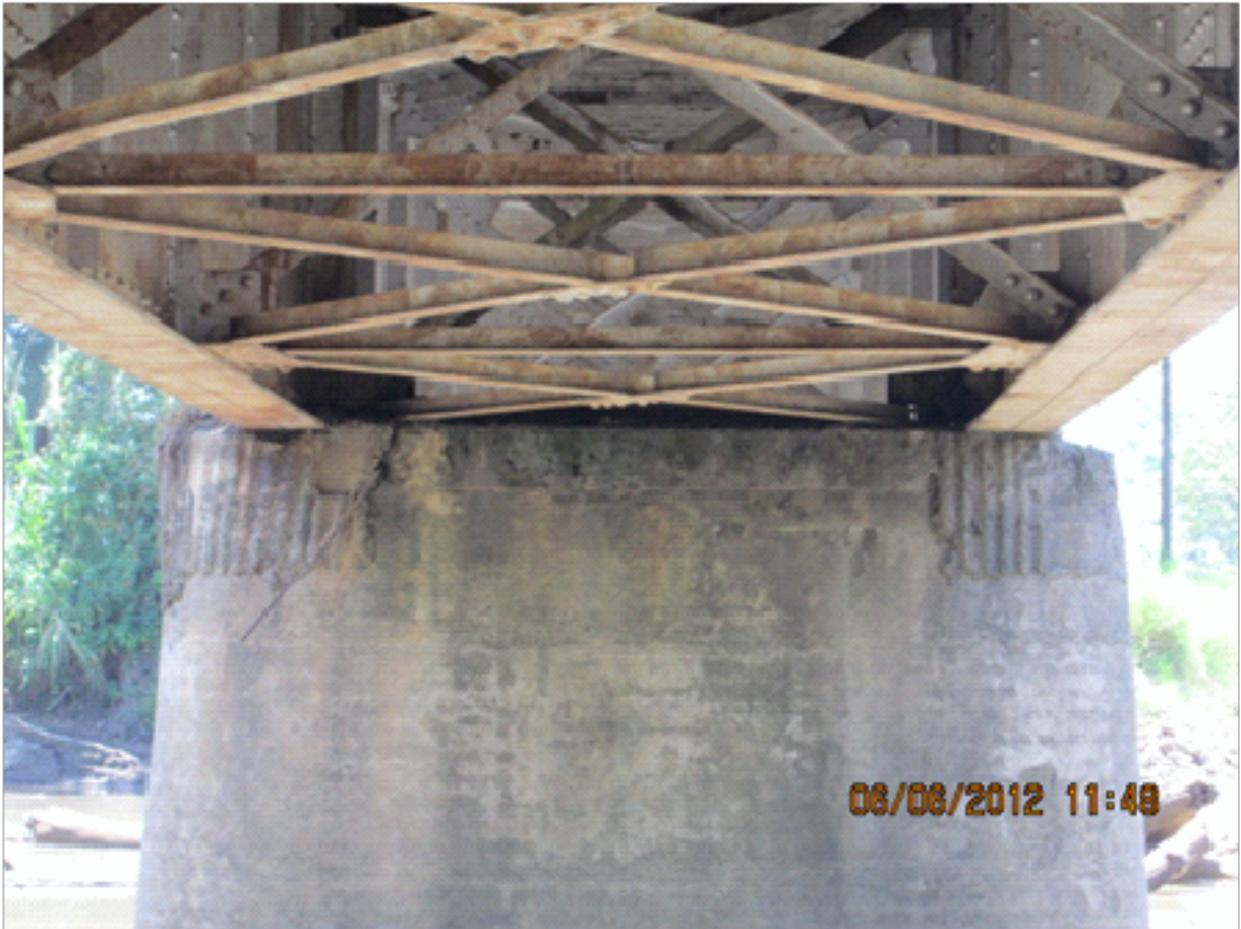
Componente.....: 9 Apoyos

Calif./Mantenim.....: 3 / -

Daño/Observaciones.: Los aparatos de los apoyos presentan corrosión

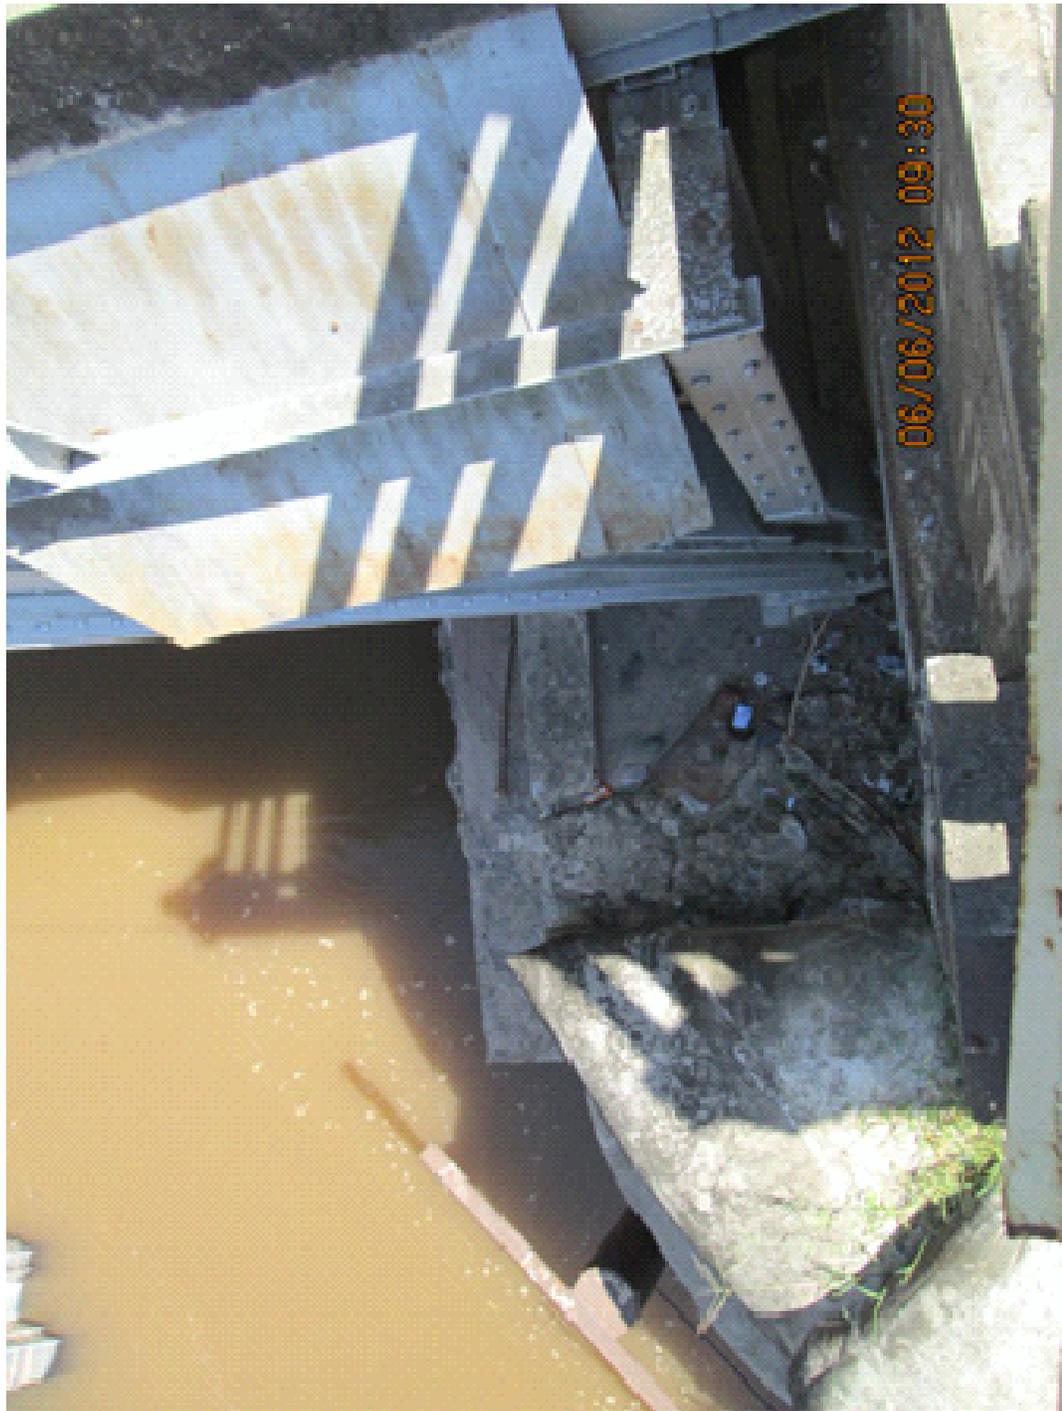
Componente.....: 9 Apoyos  
Calif./Mantenim....: 3 / -  
Daño/Observaciones.: Los aparatos de los apoyos presentan corrosión

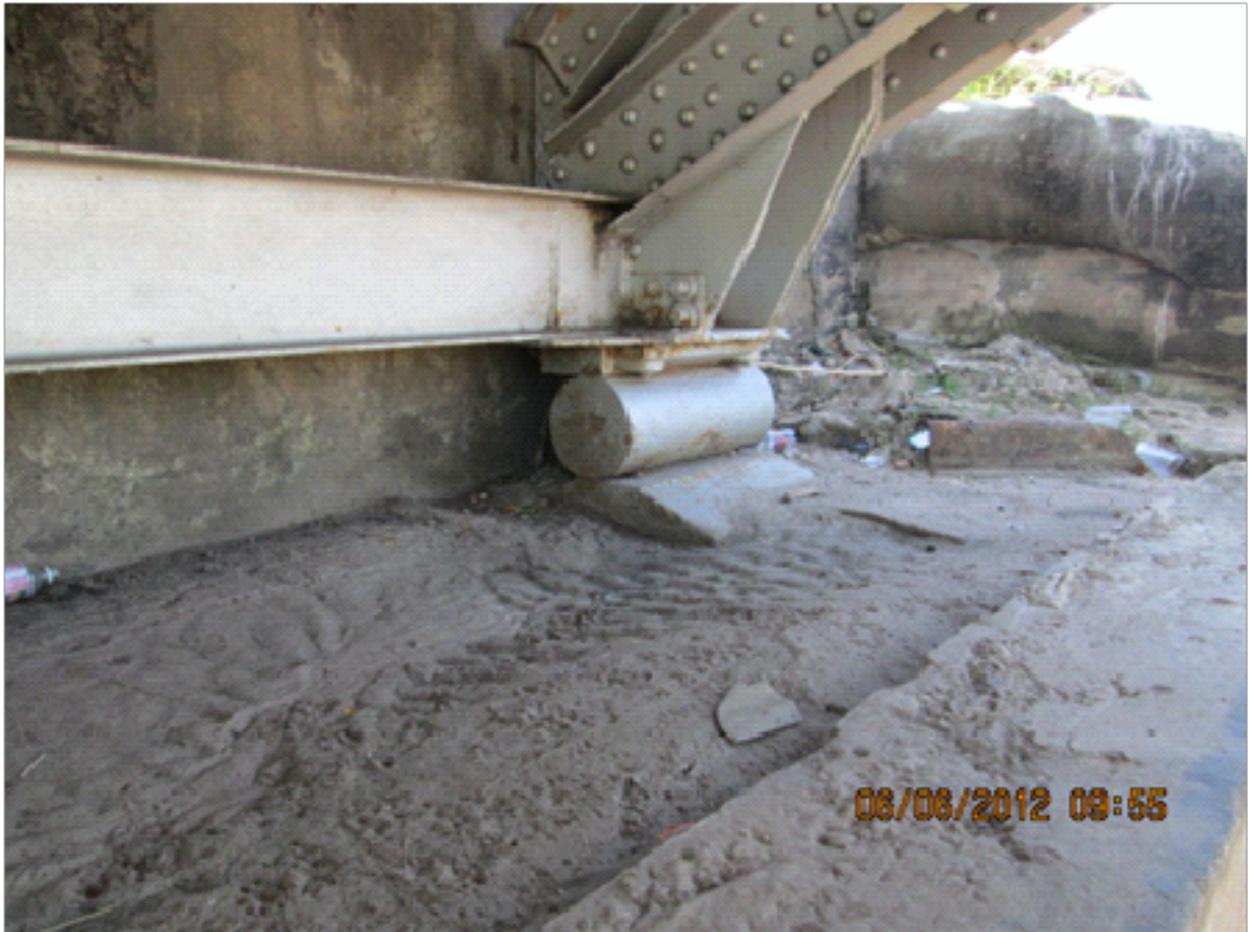
Componente.....: 9 Apoyos  
Calif./Mantenim....: 3 / -  
Daño/Observaciones.: Los aparatos de los apoyos presentan corrosión

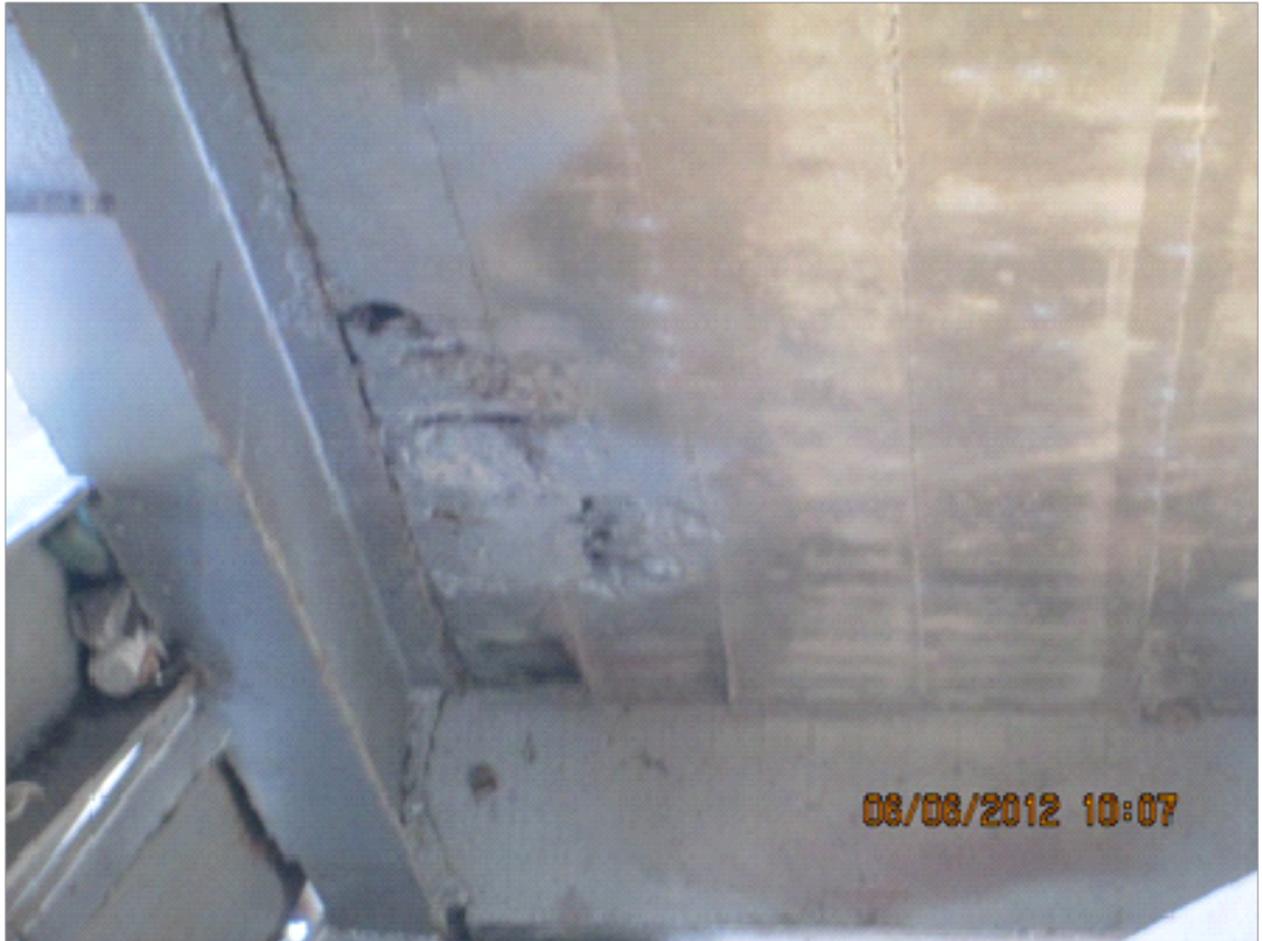
Componente.....: 10 Losa  
Calif./Mantenim....: 2 / -  
Daño/Observaciones.: Se observó pérdida de concreto de recubrimiento y grietas  
Tipo de daño.....: Daño en concreto / corr. ref.  
Reparaciones.....: B Reparación de concreto

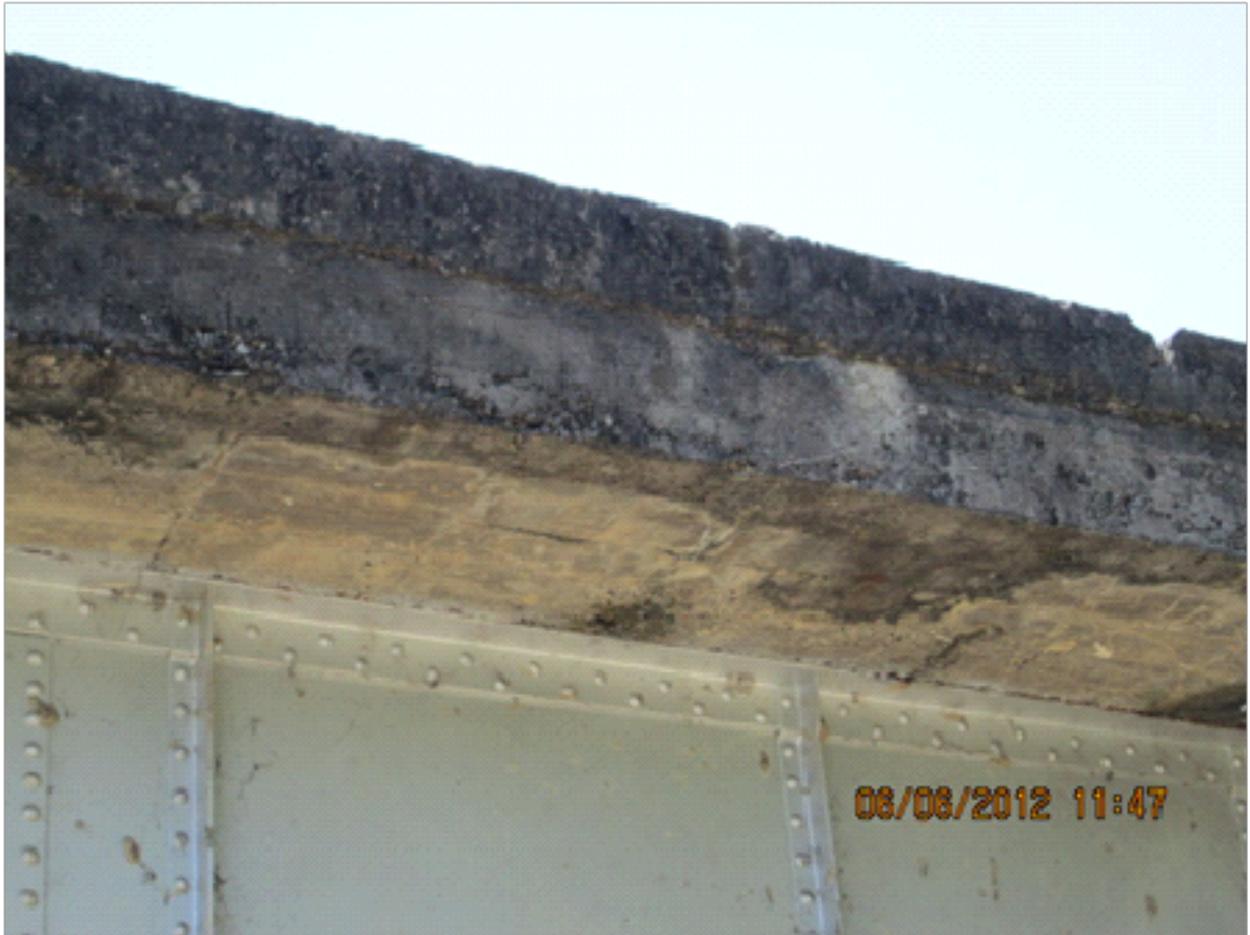
Componente.....: 10 Losa  
Calif./Mantenim....: 2 / -  
Daño/Observaciones.: Se observó pérdida de concreto de recubrimiento y grietas  
Tipo de daño.....: Daño en concreto / corr. ref.  
Reparaciones.....: B Reparación de concreto

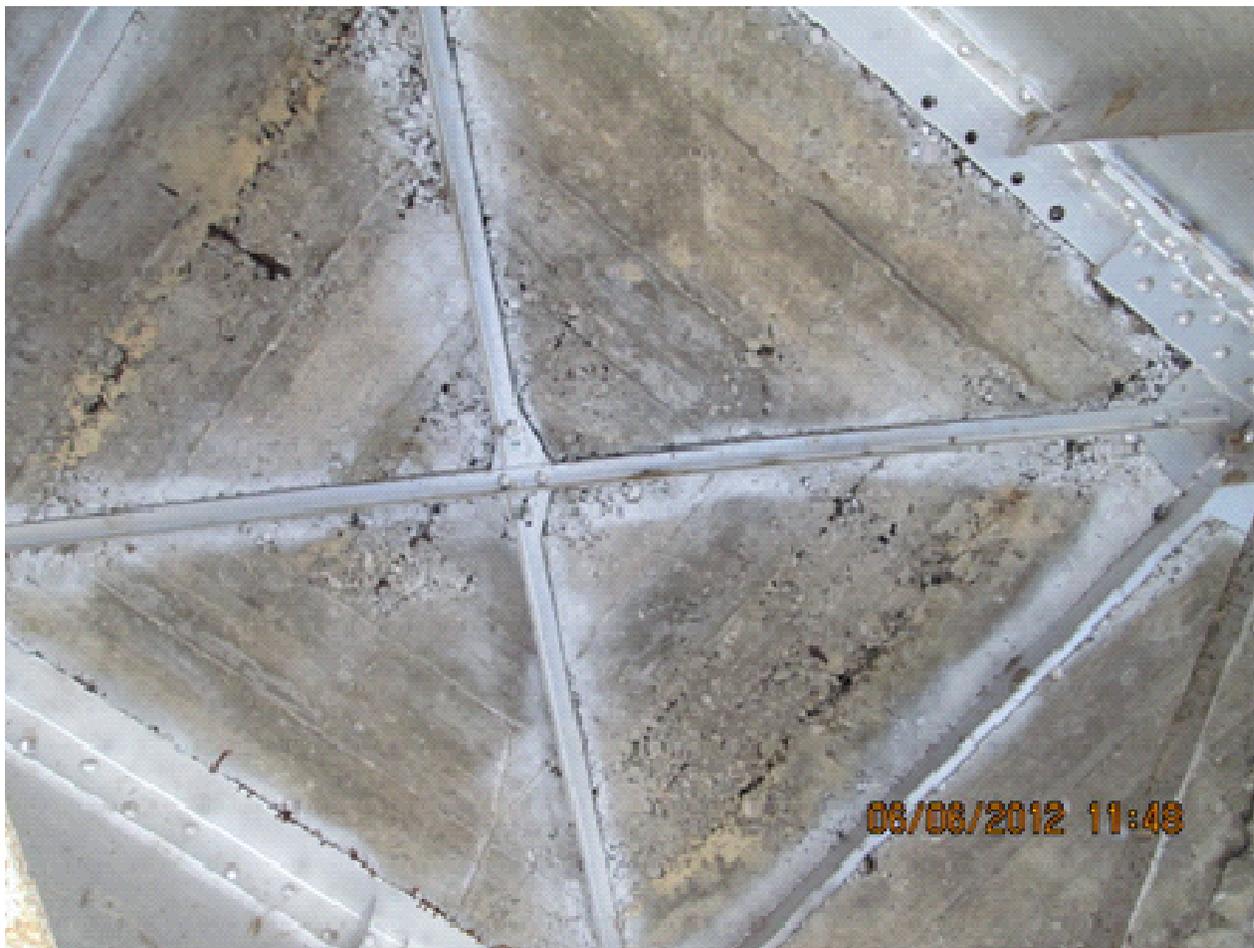
Componente.....: 10 Losa  
Calif./Mantenim....: 2 / -  
Daño/Observaciones.: Se observó pérdida de concreto de recubrimiento y grietas  
Tipo de daño.....: Daño en concreto / corr. ref.  
Reparaciones.....: B Reparación de concreto

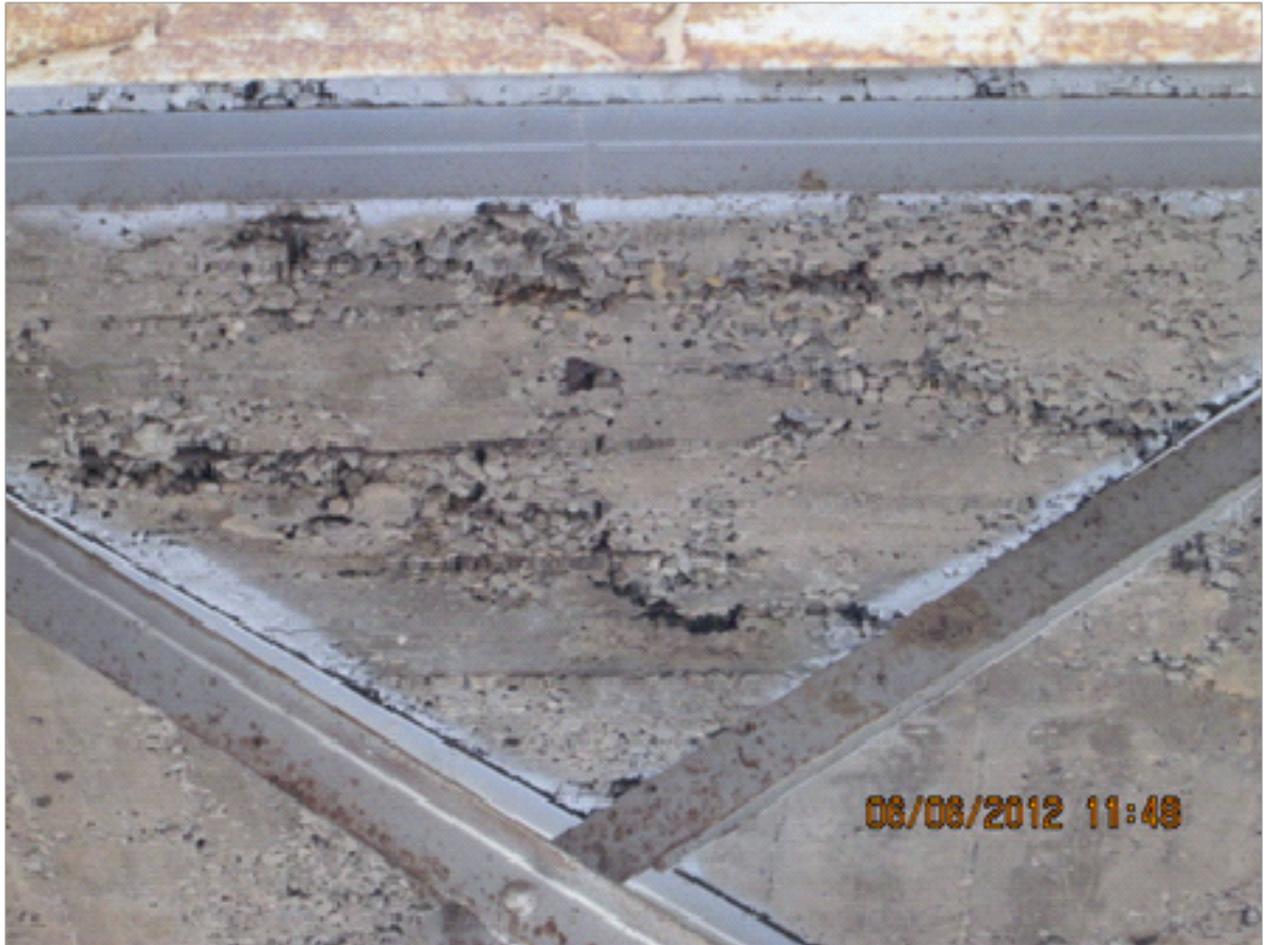
Componente.....: 10 Losa  
Calif./Mantenim....: 2 / -  
Daño/Observaciones.: Se observó pérdida de concreto de recubrimiento y grietas  
Tipo de daño.....: Daño en concreto / corr. ref.  
Reparaciones.....: B Reparación de concreto

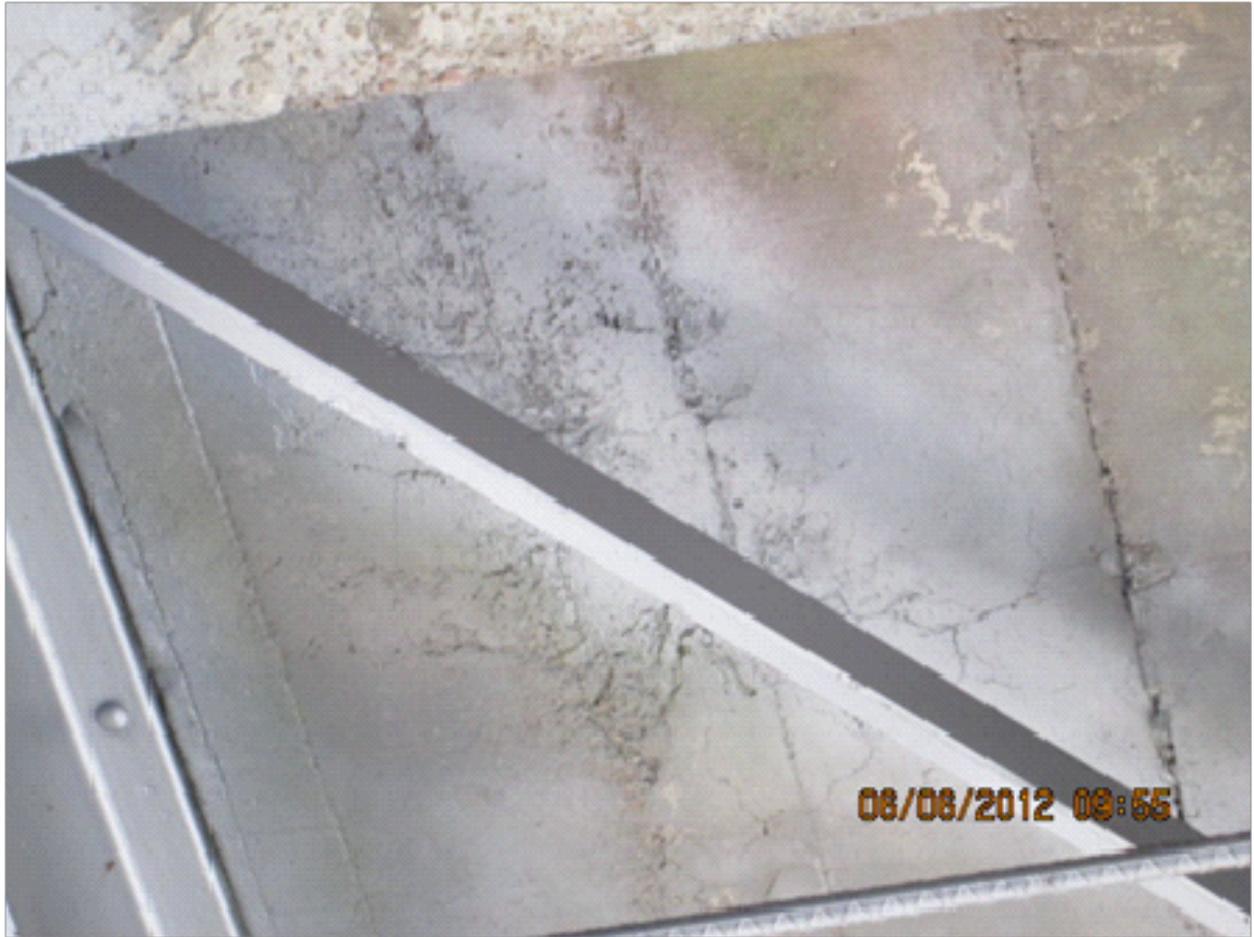
Componente.....: 11 Vigas/Largueros/Diafragmas  
Calif./Mantenim....: 3 / -  
Daño/Observaciones.: Se observó corrosión superficial

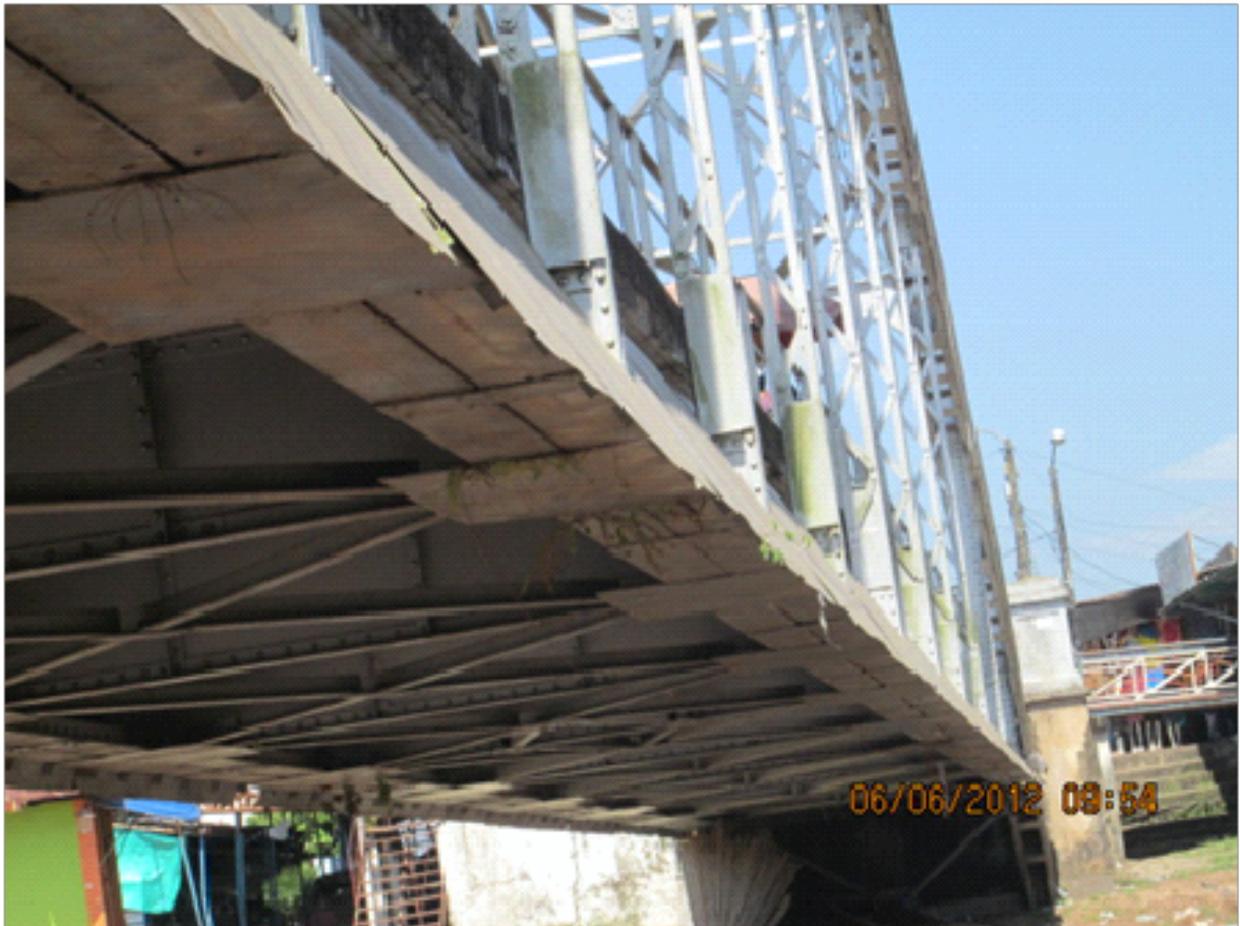
Componente.....: 11 Vigas/Largueros/Diafragmas  
Calif./Mantenim....: 3 / -  
Daño/Observaciones.: Se observó corrosión superficial

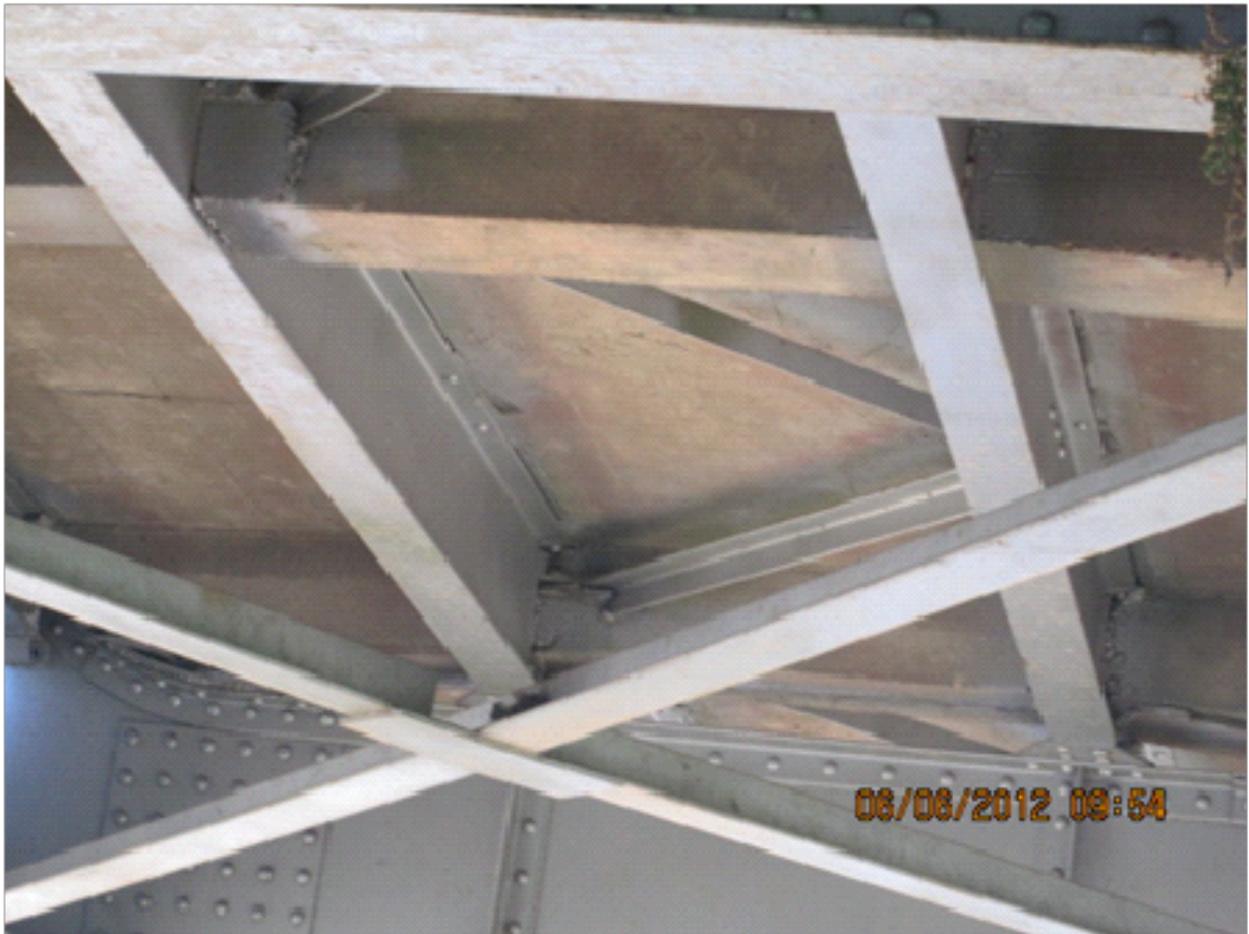
Componente.....: 11 Vigas/Largueros/Diafragmas

Calif./Mantenim....: 3 / -

Daño/Observaciones.: Se observó corrosión superficial
