SDC/INV	SiPuCol	Fecha	Hoja
	Informe de inspección principal	13/08/12	1
18-5507-013.00 La Unión			
Regional.....: 18 Norte de Santander			
Ruta.....: Santafé de Bogotá - Puerto Santander			
Carretera.....: Cúcuta - Puerto Santander - Puente Internacional Pedro de He			
Lado de la car....: 0			
Abscisa.....: 53+0764			
No del registro..: 1468			
Año de construcción.....: 1926			
Año de la última reconstrucción.....:			
Paso Superior/Inferior.....: I			
Dir. de abs. de la carretera principal.: N			
Requisitos de la inspección.....: 0 Nada			
Recolección de datos : Fecha.....: 2012.06.06			
: Iniciales.....:			
Posición geográfica..:			
Latitud: 8 gra 21.9 min N Longitud: 72 gra 24.27 min O Altitud: 46.07 m			
Geometría: Número de luces.....: 1			
Longitud de la luz menor (m): 72.60			
Longitud de la luz mayor (m): 72.60			
Longitud total ..... (m): 72.60			
Ancho del tablero..... (m): 4.34			
Ancho del separador..... (m): 0.00

SDC/INV	SiPuCol	Fecha	Hoja
	Informe de inspección principal	13/08/12	3
18-5507-013.00 La Unión			
Resumen cronológico:	Fecha	Actividades	
	1996.11.18	Inspección principal	
	1998.08.06	Inspección principal	
	2002.07.12	Inspección principal	
	2007.04.04	Inspecció

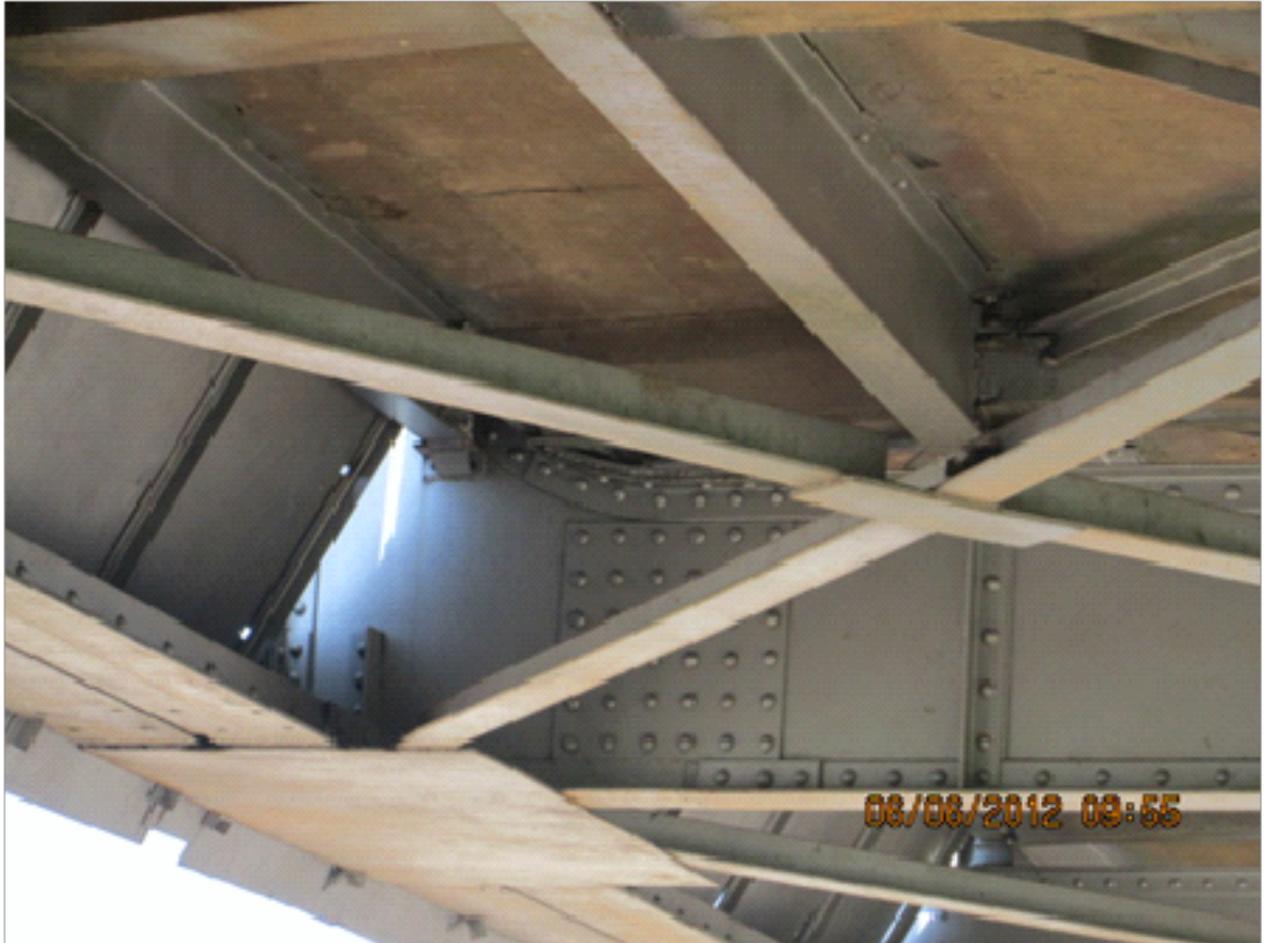
Componente.....: 11 Vigas/Largueros/Diafragmas  
Calif./Mantenim....: 3 / -  
Daño/Observaciones.: Se observó corrosión superficial

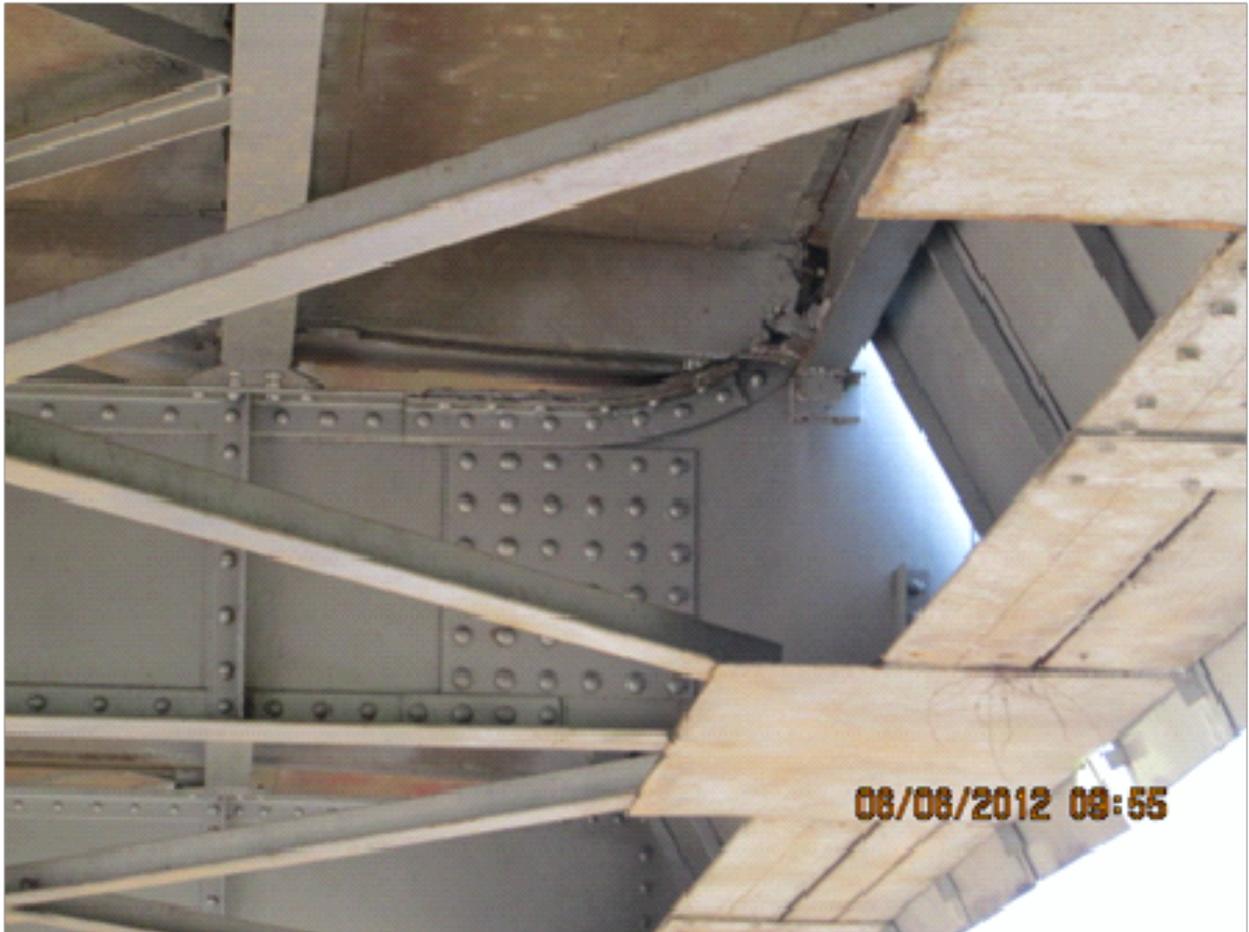
Componente.....: 11 Vigas/Largueros/Diafragmas

Calif./Mantenim....: 3 / -

Daño/Observaciones.: Se observó corrosión superficial

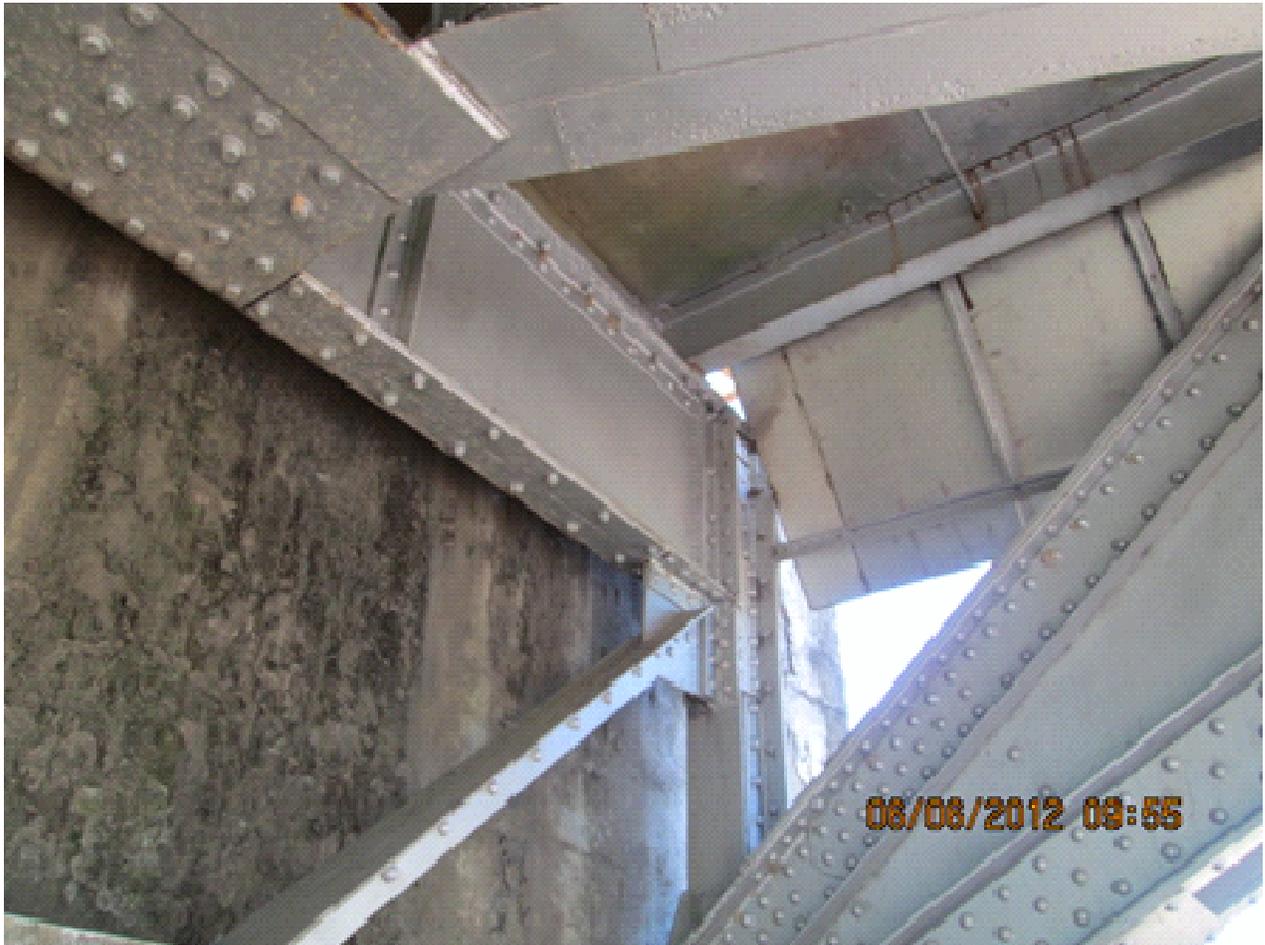
Componente.....: 11 Vigas/Largueros/Diafragmas  
Calif./Mantenim....: 3 / -  
Daño/Observaciones.: Se observó corrosión superficial

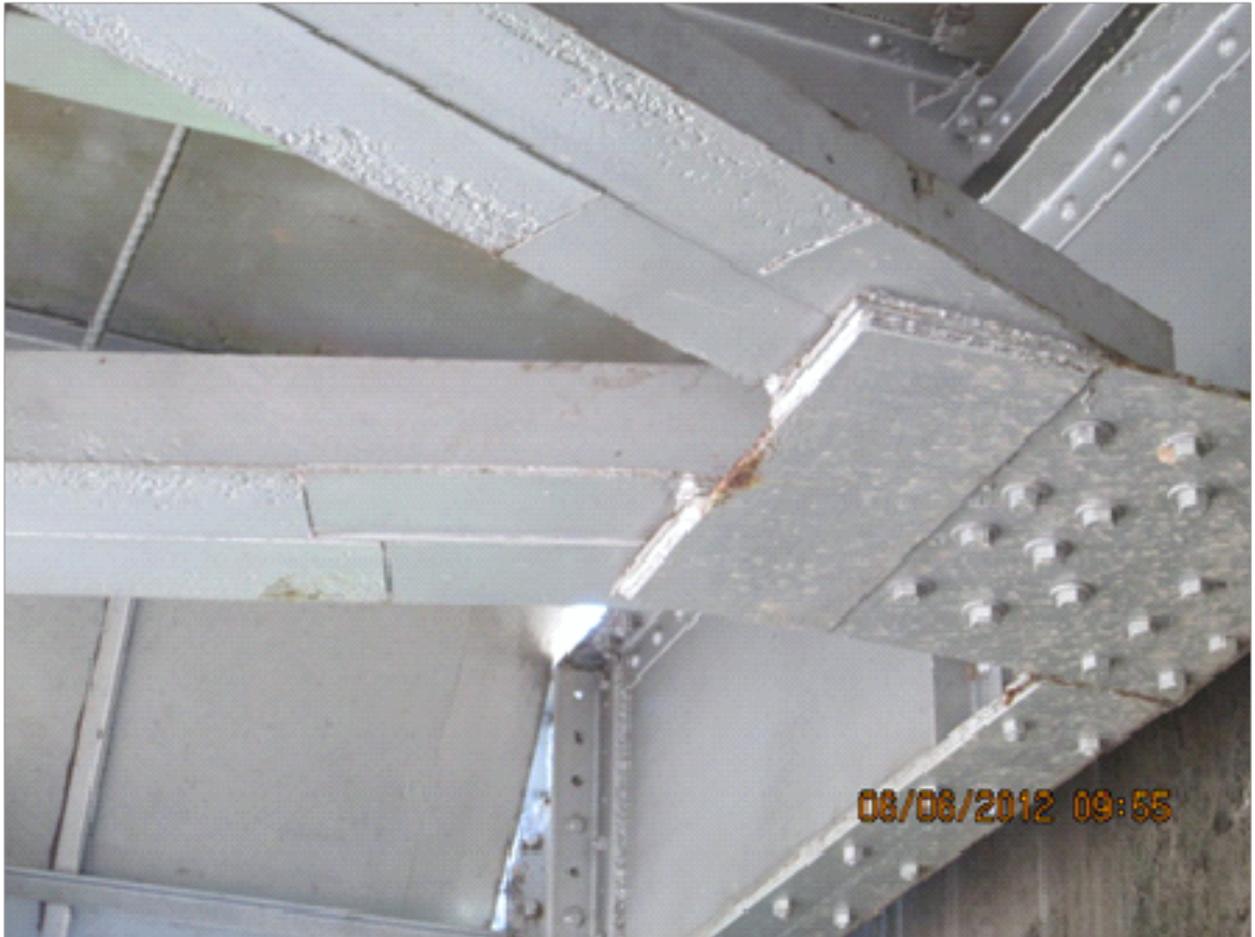
Componente.....: 11 Vigas/Largueros/Diafragmas

Calif./Mantenim....: 3 / -

Daño/Observaciones.: Se observó corrosión superficial

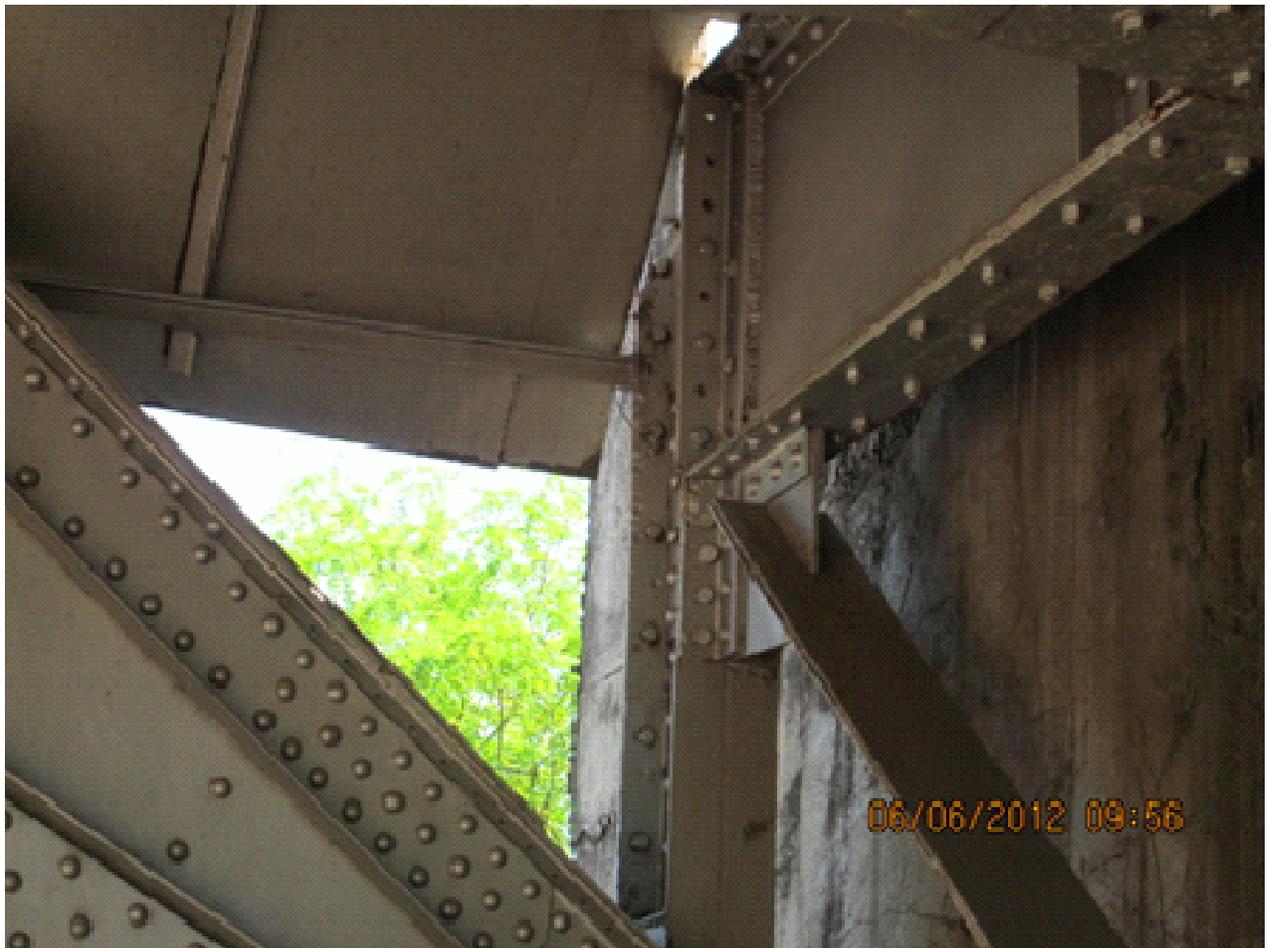
Componente.....: 11 Vigas/Largueros/Diafragmas  
Calif./Mantenim....: 3 / -  
Daño/Observaciones.: Se observó corrosión superficial

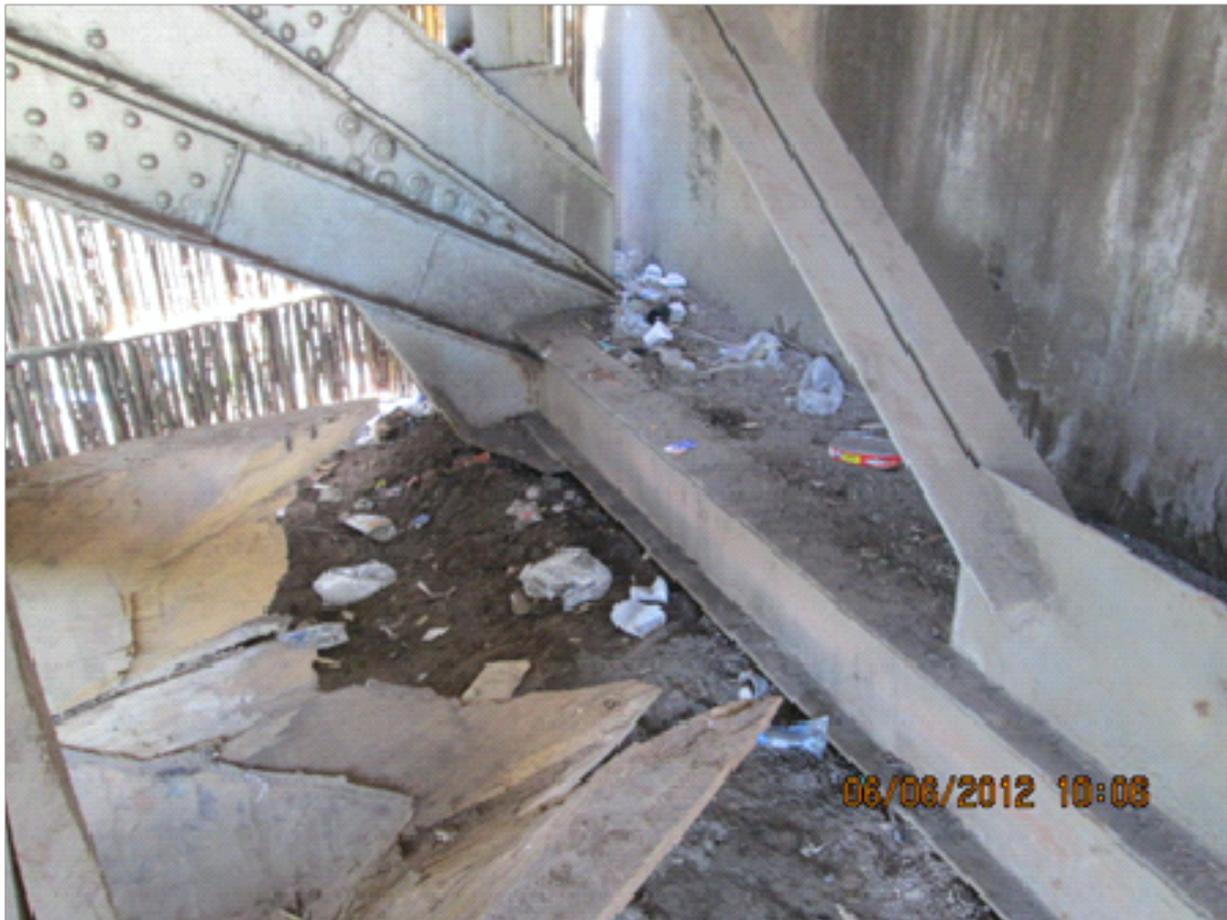
Componente.....: 11 Vigas/Largueros/Diafragmas  
Calif./Mantenim....: 3 / -  
Daño/Observaciones.: Se observó corrosión superficial

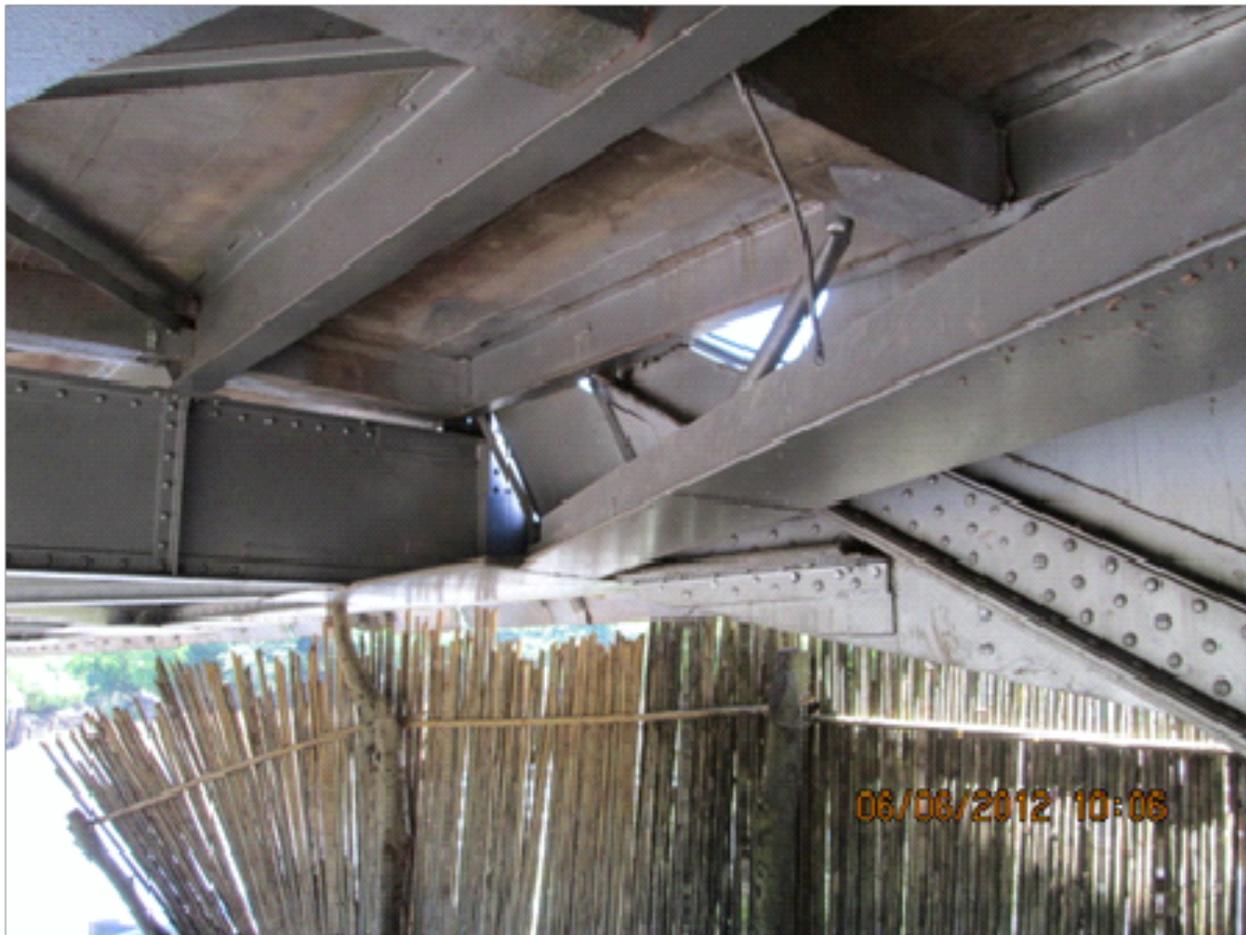
Componente.....: 11 Vigas/Largueros/Diafragmas  
Calif./Mantenim....: 3 / -  
Daño/Observaciones.: Se observó corrosión superficial

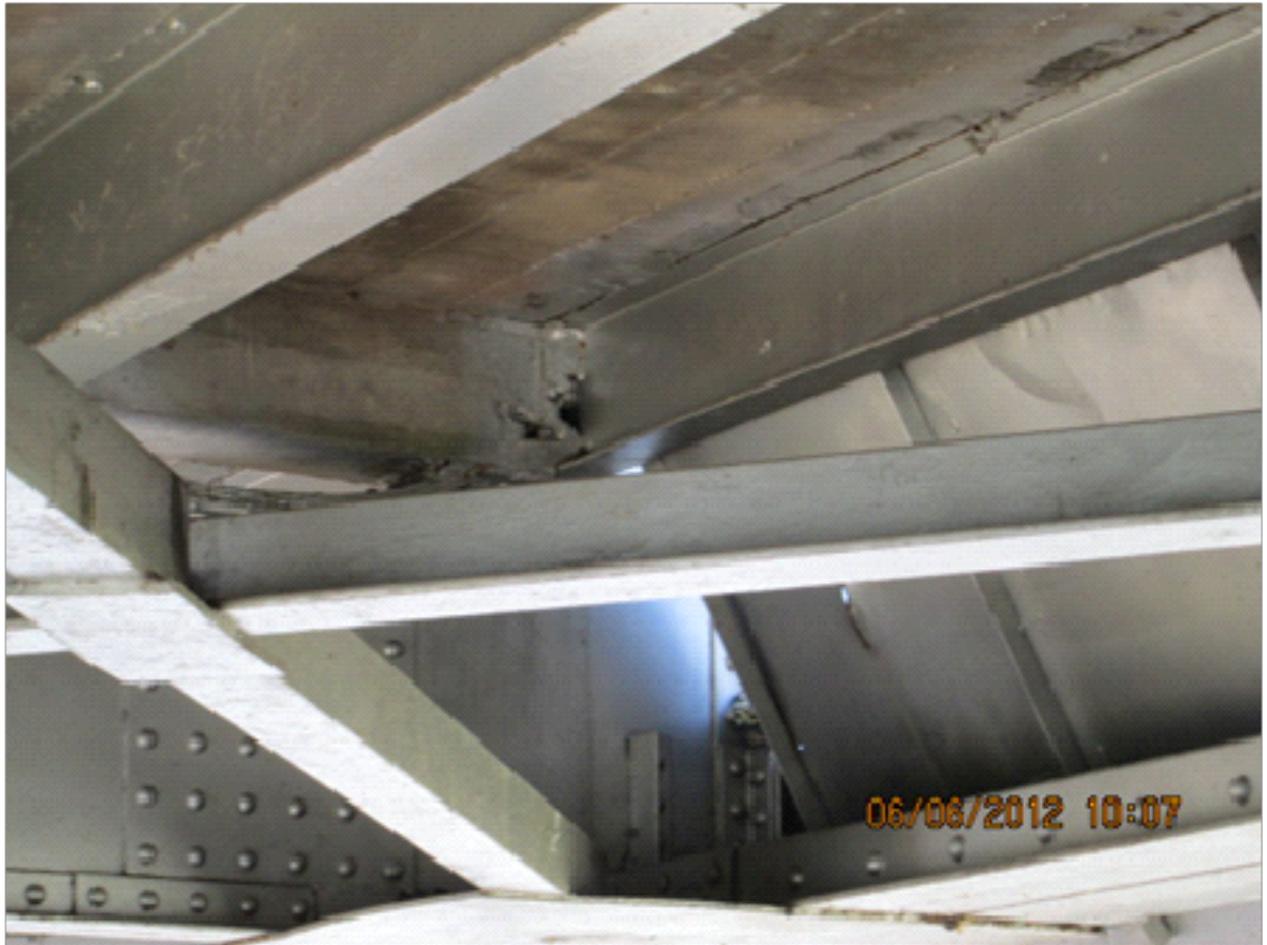
Componente.....: 11 Vigas/Largueros/Diafragmas  
Calif./Mantenim....: 3 / -  
Daño/Observaciones.: Se observó corrosión superficial

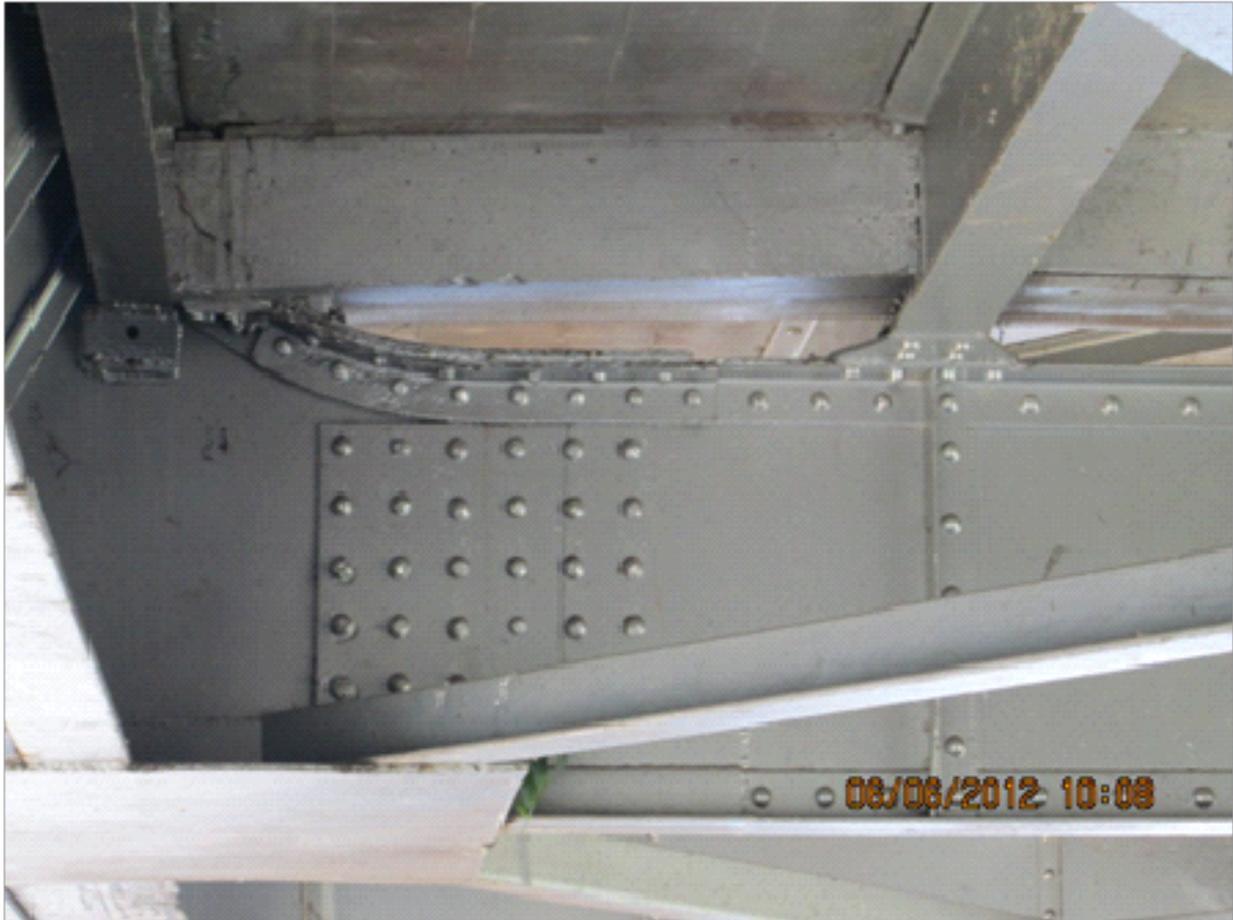
Componente.....: 11 Vigas/Largueros/Diafragmas  
Calif./Mantenim....: 3 / -  
Daño/Observaciones.: Se observó corrosión superficial

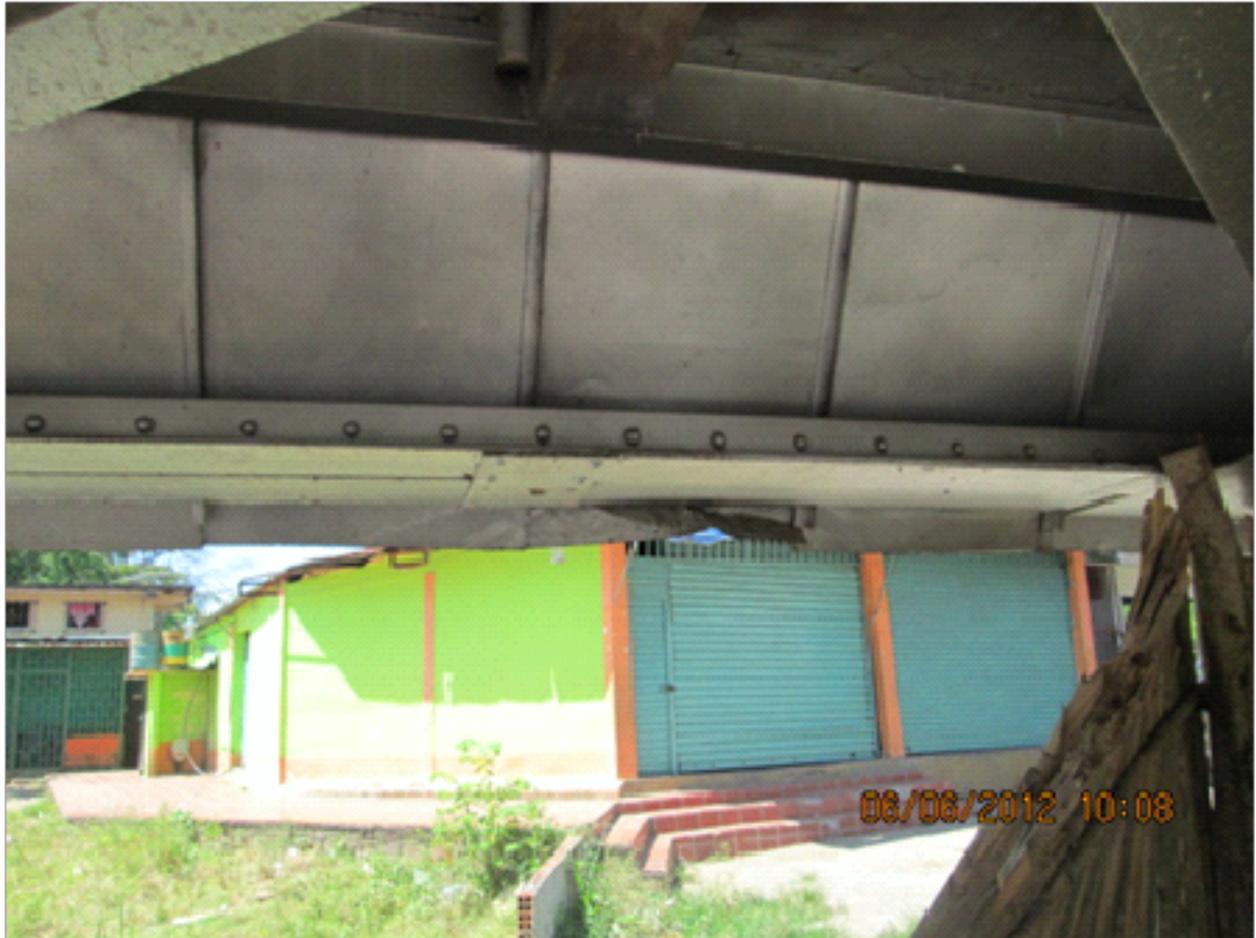
Componente.....: 11 Vigas/Largueros/Diafragmas  
Calif./Mantenim....: 3 / -  
Daño/Observaciones.: Se observó corrosión superficial

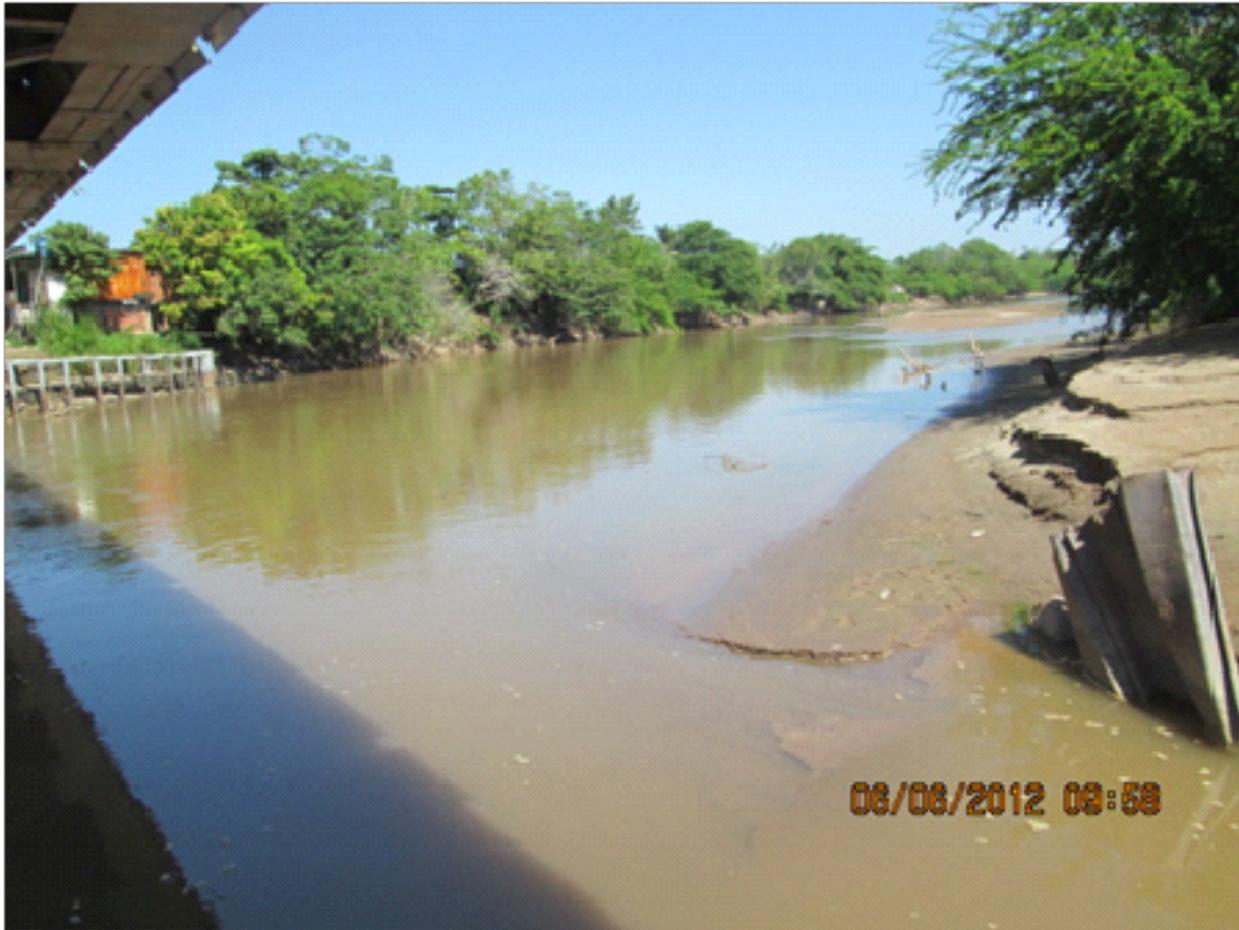
Componente.....: 15 Cauce  
Calif./Mantenim....: 2 / -  
Daño/Observaciones.: Se presenta curvatura del cauce aguas arriba que erosiona el margen #2 y sedimenta el margen #1.  
Tipo de daño.....: Erosión / socavación

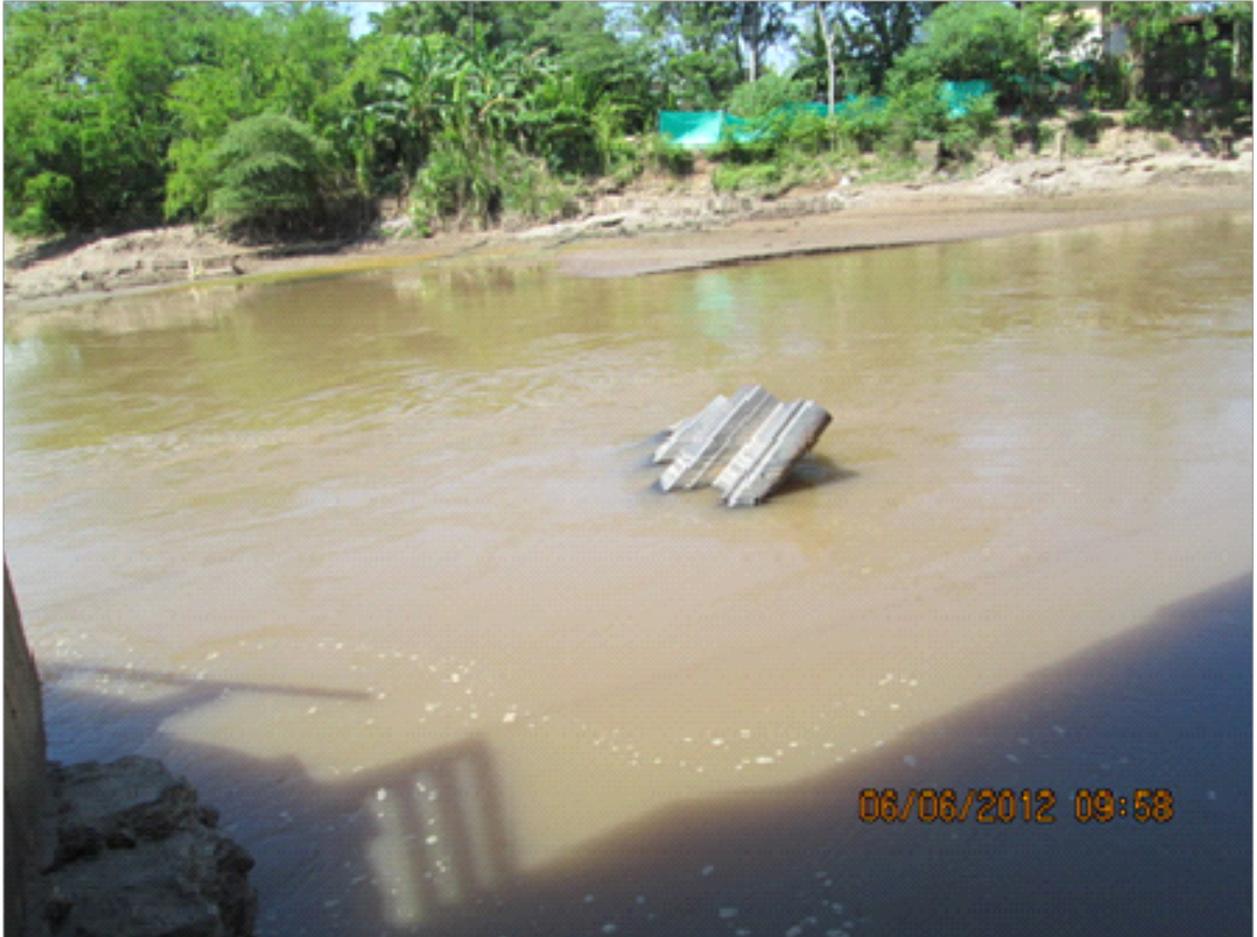
Daño/Observaciones.: Se presenta curvatura del cauce aguas arriba que erosiona el margen #2 y sedimenta el margen #1.

Tipo de daño.....: Erosión / socavación

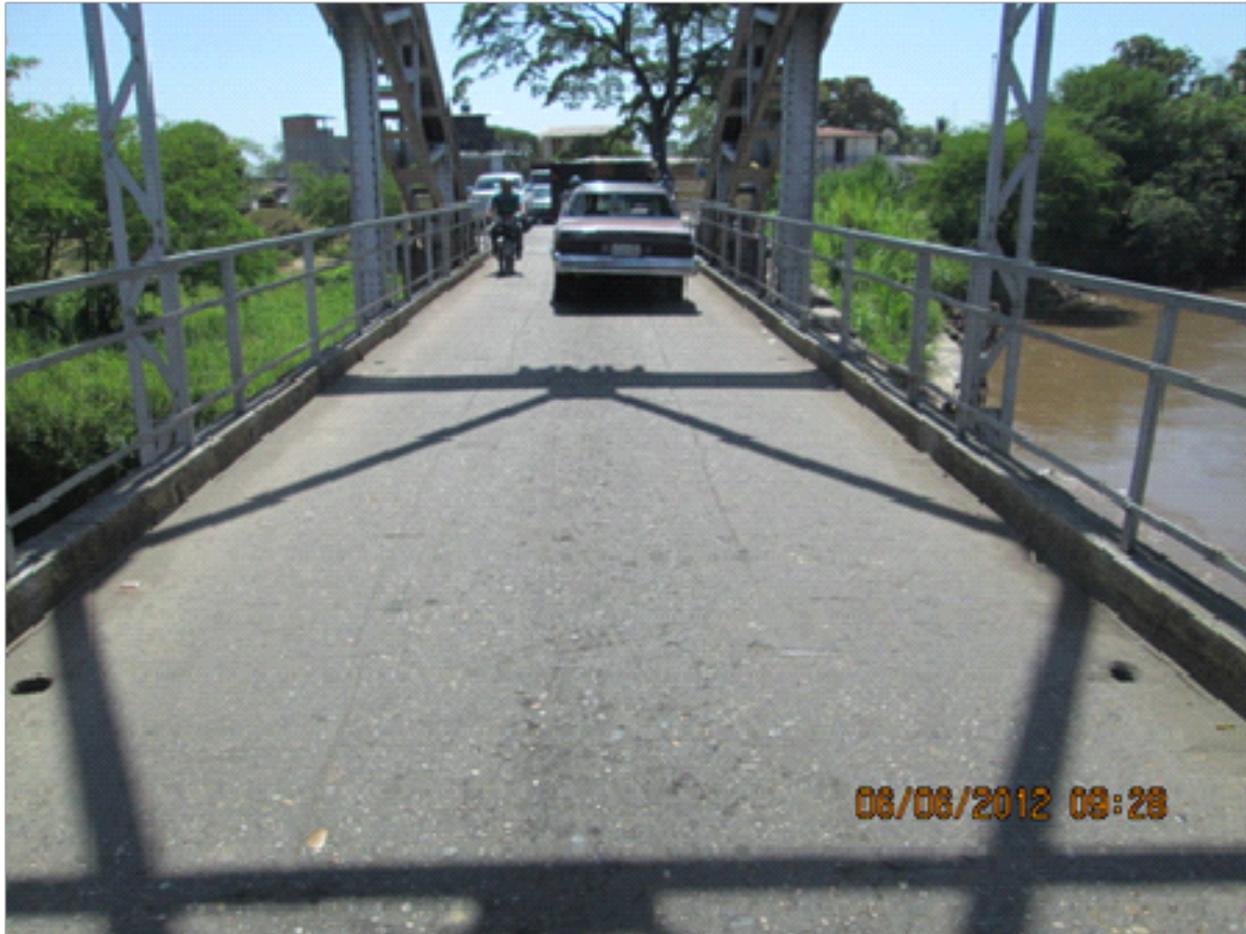
Daño/Observaciones.: El puente es angosto, de un solo carril y carentes de andenes, con alto trafico vehicular y peatonal. Se recomienda la realización de estudio para el diseño de un puente nuevo.

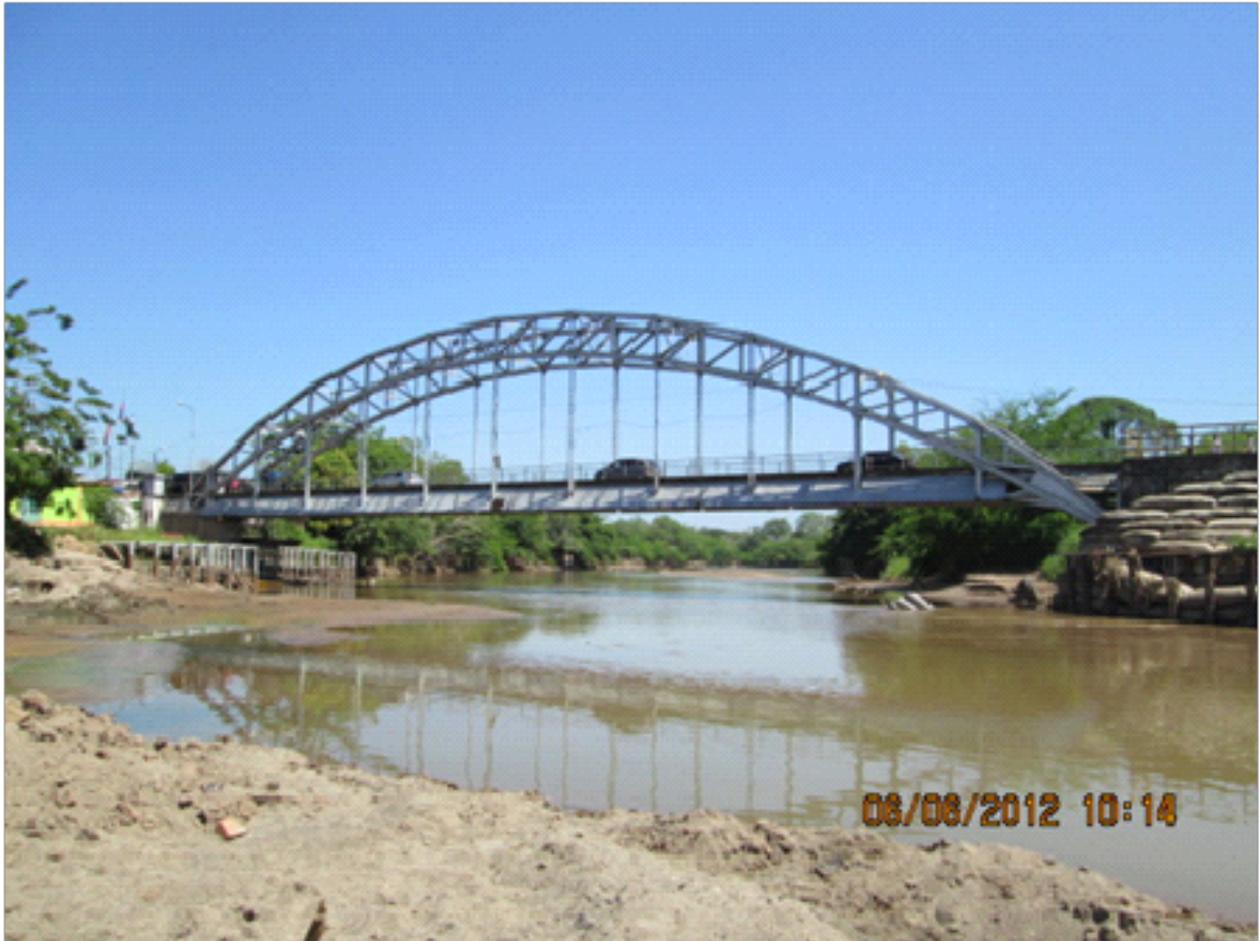
Daño/Observaciones.: El puente es angosto, de un solo carril y carentes de andenes, con alto trafico vehicular y peatonal. Se recomienda la realización de estudio para el diseño de un puente nuevo.

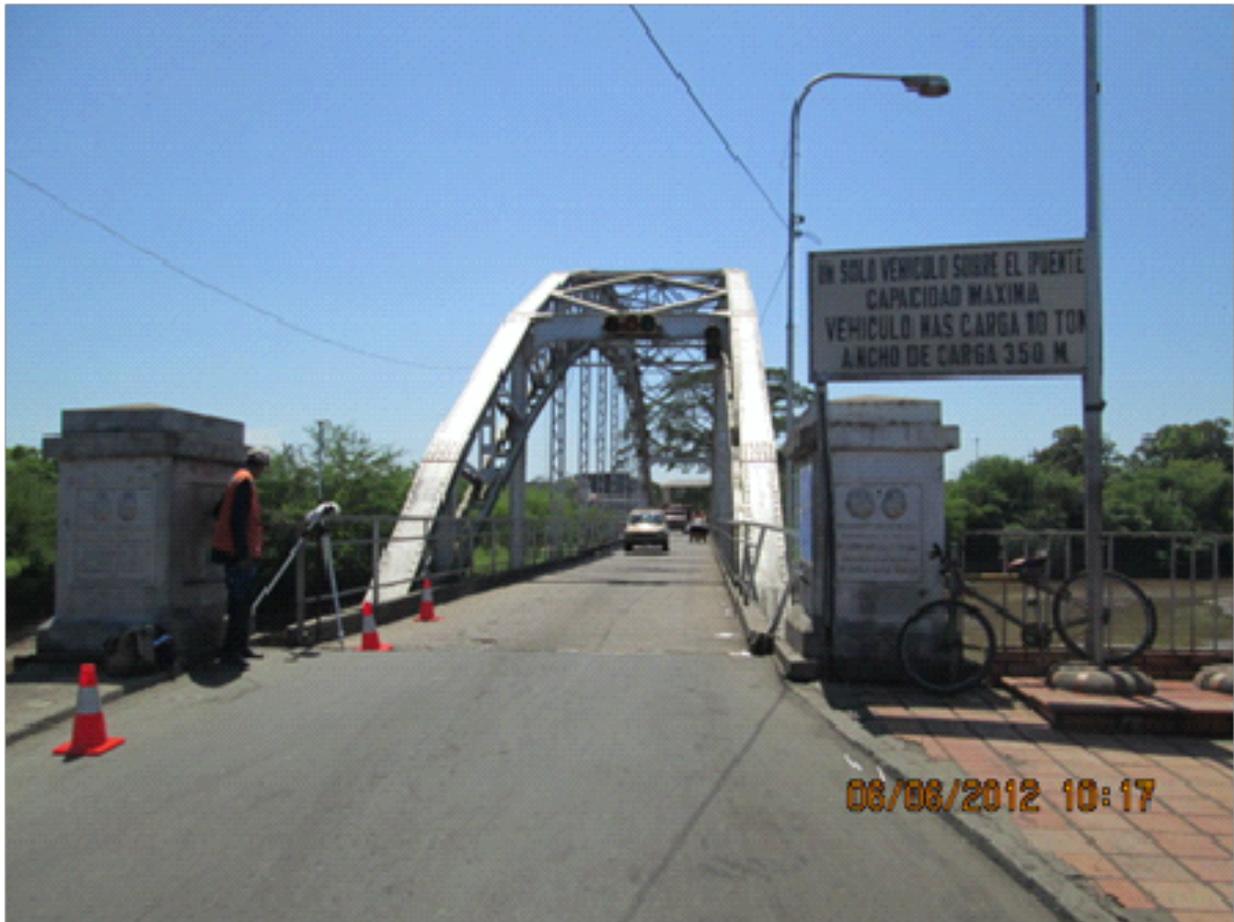
Daño/Observaciones.: El puente es angosto, de un solo carril y carentes de andenes, con alto trafico vehicular y peatonal. Se recomienda la realización de estudio para el diseño de un puente nuevo.

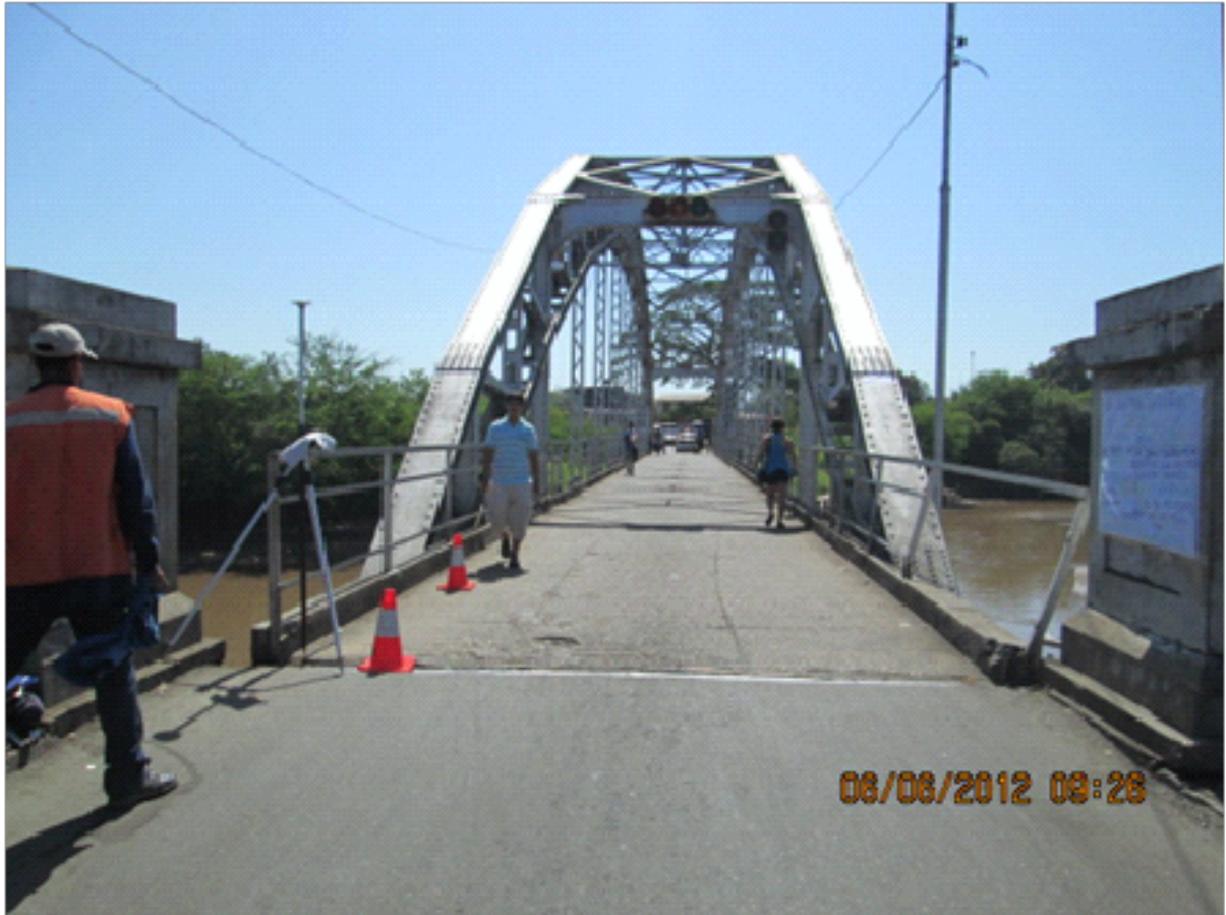
Daño/Observaciones.: El puente es angosto, de un solo carril y carentes de andenes, con alto trafico vehicular y peatonal. Se recomienda la realización de estudio para el diseño de un puente nuevo.

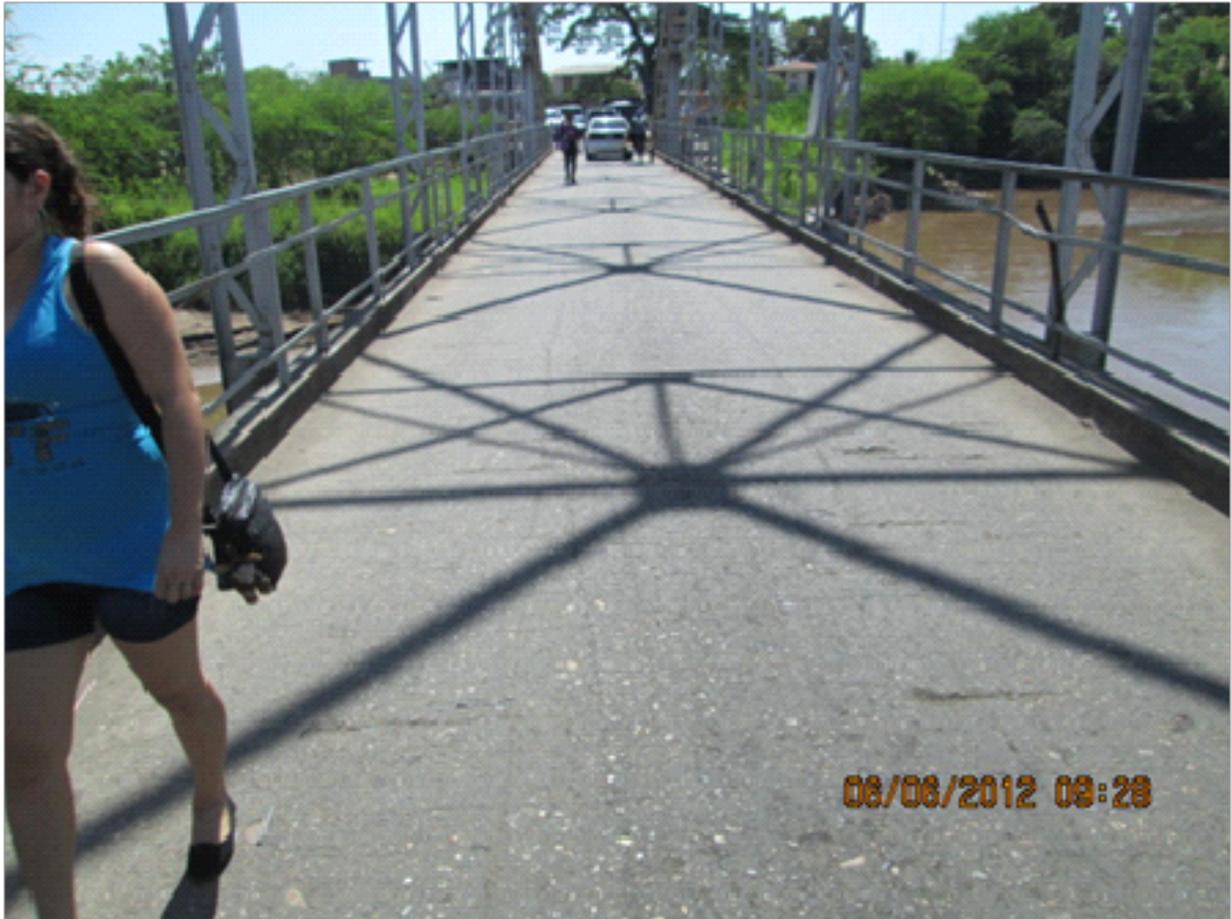
Daño/Observaciones.: El puente es angosto, de un solo carril y carentes de andenes, con alto trafico vehicular y peatonal. Se recomienda la realización de estudio para el diseño de un puente nuevo.

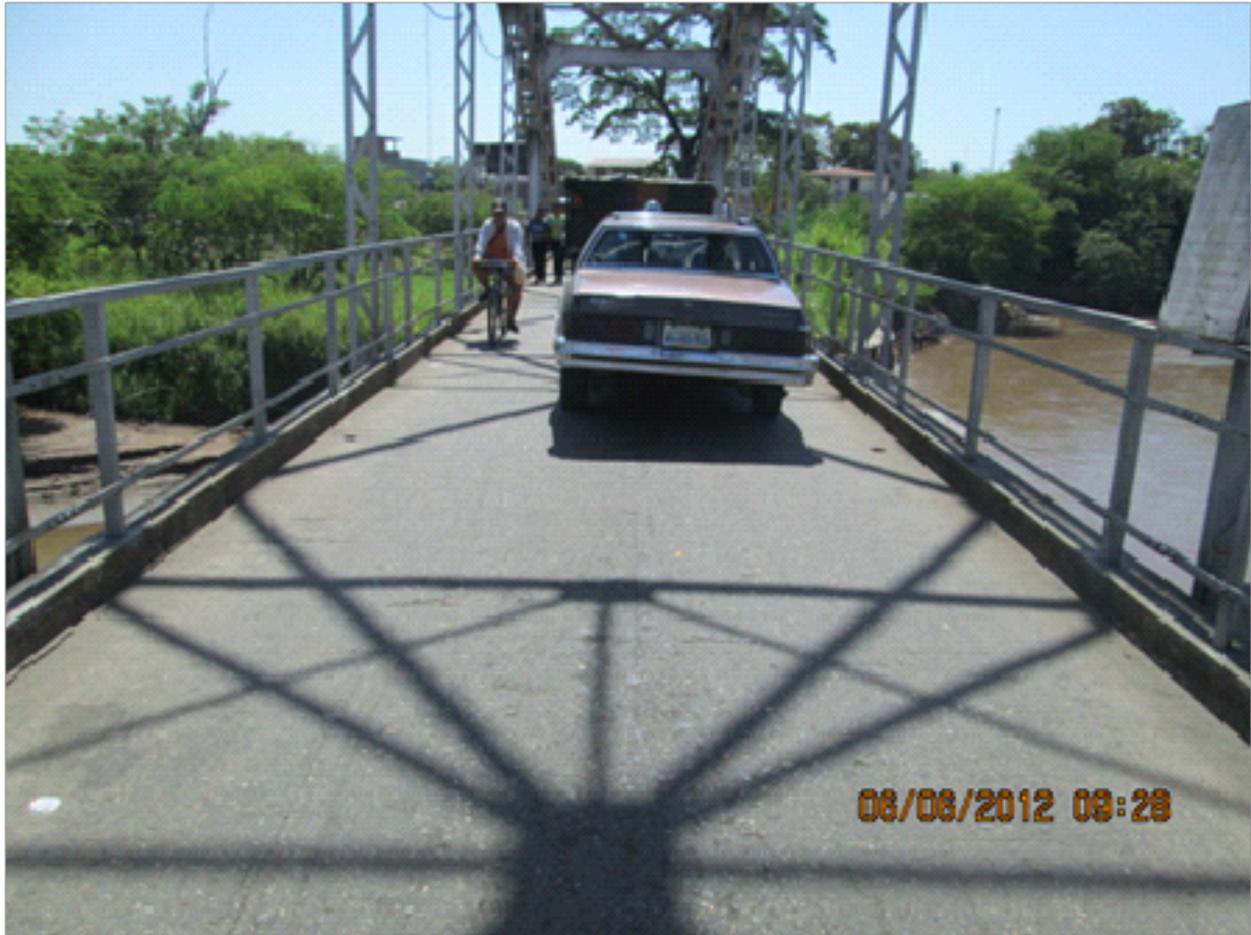
Daño/Observaciones.: El puente es angosto, de un solo carril y carentes de andenes, con alto trafico vehicular y peatonal. Se recomienda la realización de estudio para el diseño de un puente nuevo.

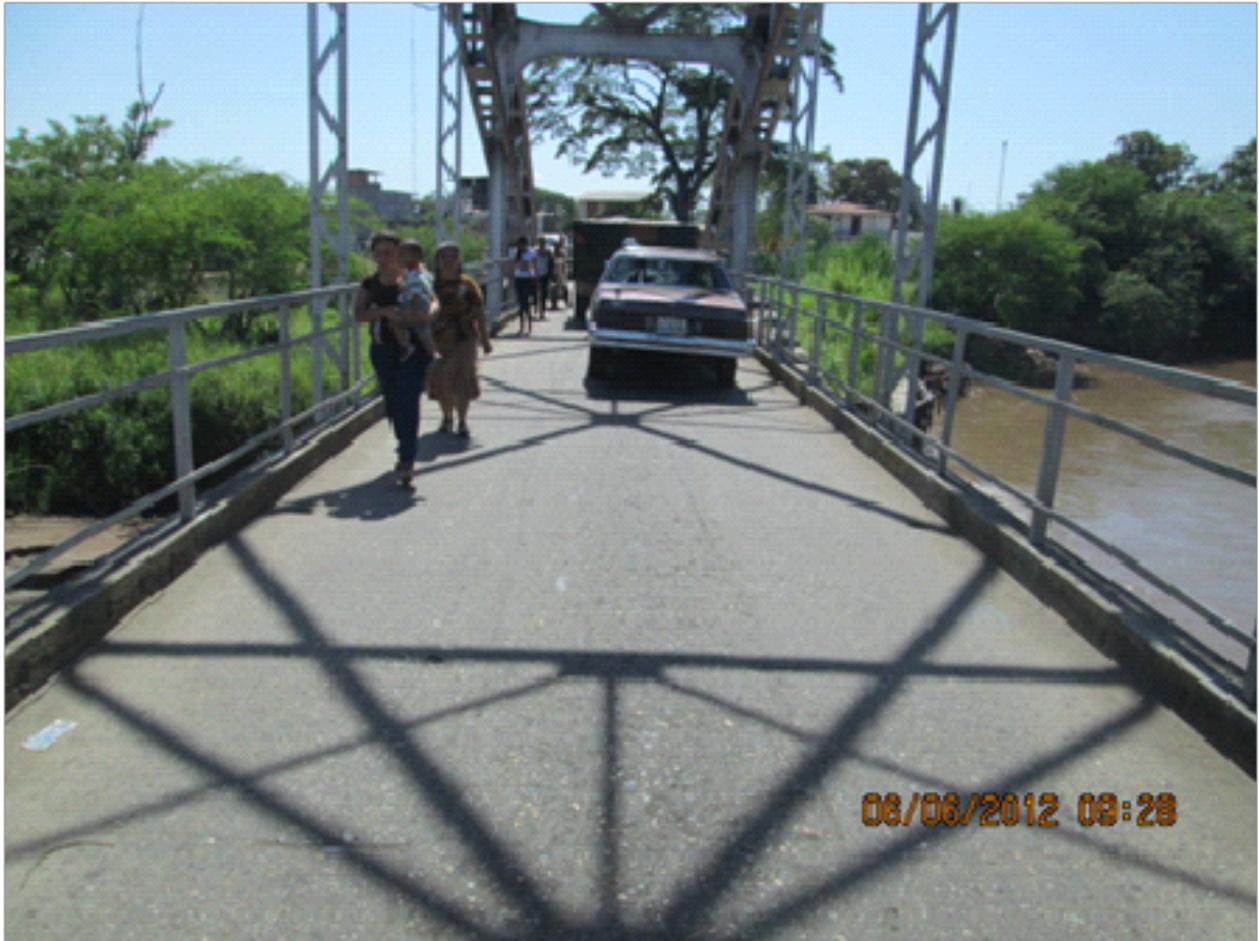
Daño/Observaciones.: El puente es angosto, de un solo carril y carentes de andenes, con alto trafico vehicular y peatonal. Se recomienda la realización de estudio para el diseño de un puente nuevo.
