SDC/INV	SiPuCol	Fecha	Hoja
	Informe de inspección principal	13/08/12	1
18-55NS09-001.00 El Magro			
Regional.....: 18 Norte de Santander			
Ruta.....: Santafé de Bogotá - Puerto Santander			
Carretera.....: Cúcuta - Dos Rios - San Faustino - La China			
Lado de la car...: 0			
Abscisa.....: 12+0610			
No del registro..: 8904			
Año de construcción.....:			
Año de la última reconstrucción.....:			
Paso Superior/Inferior.....: S			
Dir. de abs. de la carretera principal.: N			
Requisitos de la inspección.....: 0 Nada			
Recolección de datos : Fecha.....: 2012.05.27			
: Iniciales.....: YACG			
Posición geográfica..:			
Latitud: 8 gra 0.7 min N Longitud: 72 gra 25.5 min O Altitud: 275 m			
Geometría: Número de luces.....: 1			
Longitud de la luz menor (m): 12.50			
Longitud de la luz mayor (m): 12.50			
Longitud total(m): 12.50			
Ancho del tablero.....(m): 10.00			
Ancho del separador.....(m): 0.00			
Ancho del andén izquierdo(m): 0.00

Resumen cronológico:	Fecha	Actividades
	2002.07.15	Inspección principal
	2007.04.03	Inspección principal
	2012.05.27	Inspección principal

Fecha.....: 2012.05.27
 Iniciales.....: YACG
 Tiempo.....: Soleado
 Temperatura.....(gra. C):

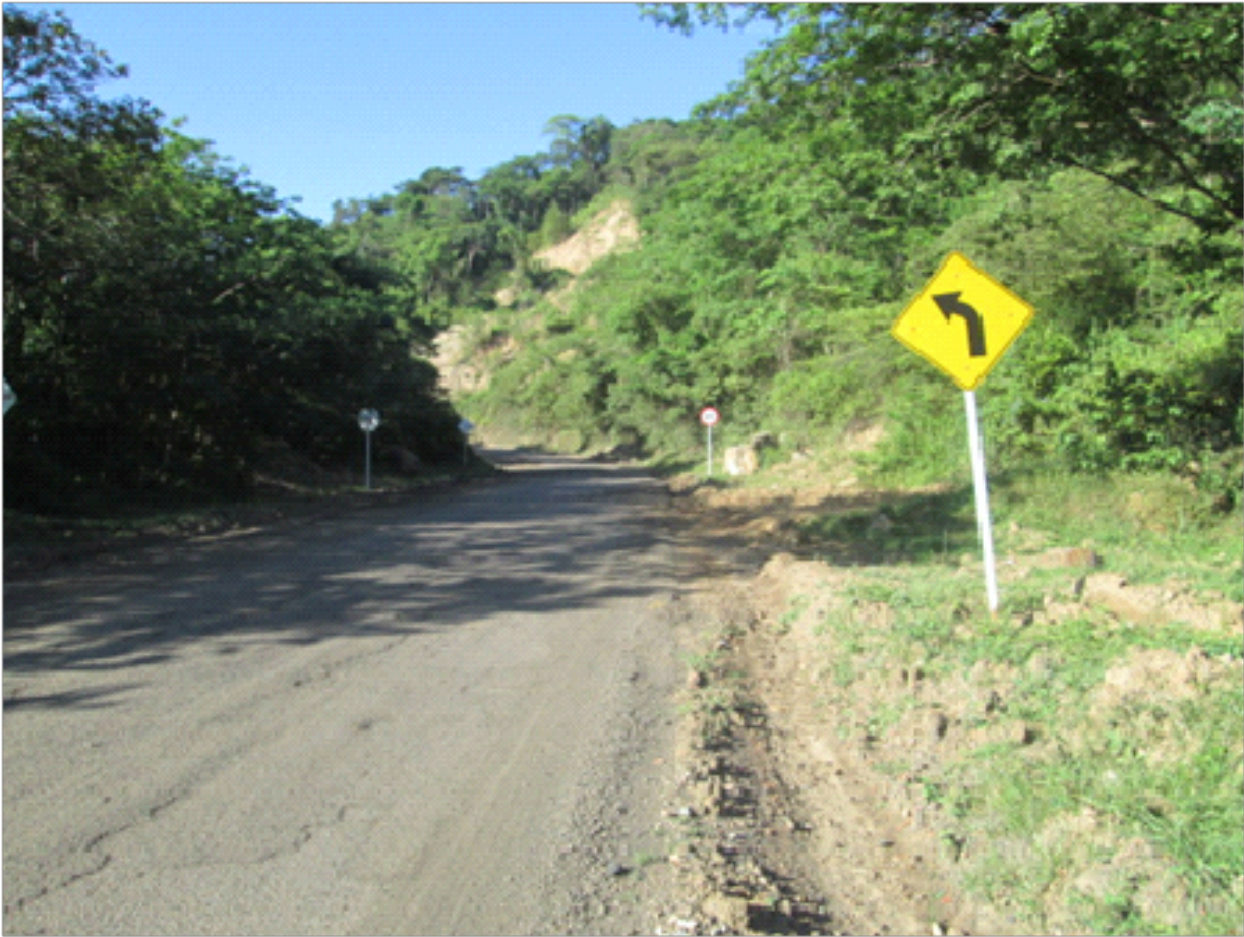
Componente.....: 17 Puente en general
Calif./Mantenim....: 2 / -
Daño/Observaciones.: El puente es funcional pero se debe hacer mantenimiento con pintura.
