SDC/INV	SiPuCol	Fecha	Hoja
	Informe de inspección principal	13/08/12	1
18-7008-001.10 La Nevera			
Regional.....: 18 Norte de Santander			
Ruta.....: Palo de Letras - Puente Internacional			
Carretera.....: Ocaña - Sardinata			
Lado de la car...: 0			
Abscisa.....: 96+0644			
No del registro..: 1571			
Año de construcción.....:			
Año de la última reconstrucción.....:			
Paso Superior/Inferior.....: S			
Dir. de abs. de la carretera principal.: N			
Requisitos de la inspección.....: 0 Nada			
Recolección de datos : Fecha.....: 2012.06.03			
: Iniciales.....: JPV			
Posición geográfica..:			
Latitud: 8 gra 8 min N Longitud: 72 gra 56.62 min O Altitud: 1161.38 m			
Geometría: Número de luces.....: 1			
Longitud de la luz menor (m): 14.80			
Longitud de la luz mayor (m): 14.80			
Longitud total (m): 14.80			
Ancho del tablero..... (m): 13.50			
Ancho del separador..... (m): 0.00			
Ancho del andén izquierdo (m): 0.00

SDC/INV	SiPuCol	Fecha	Hoja
	Informe de inspección principal	13/08/12	3
18-7008-001.10 La Nevera			
Resumen cronológico:	Fecha	Actividades	
	1997.01.19	Inspección principal	
	2012.06.03	Inspección principal	
Ultima inspección principal :			
Fecha.....	2012.06.03		
Inicial

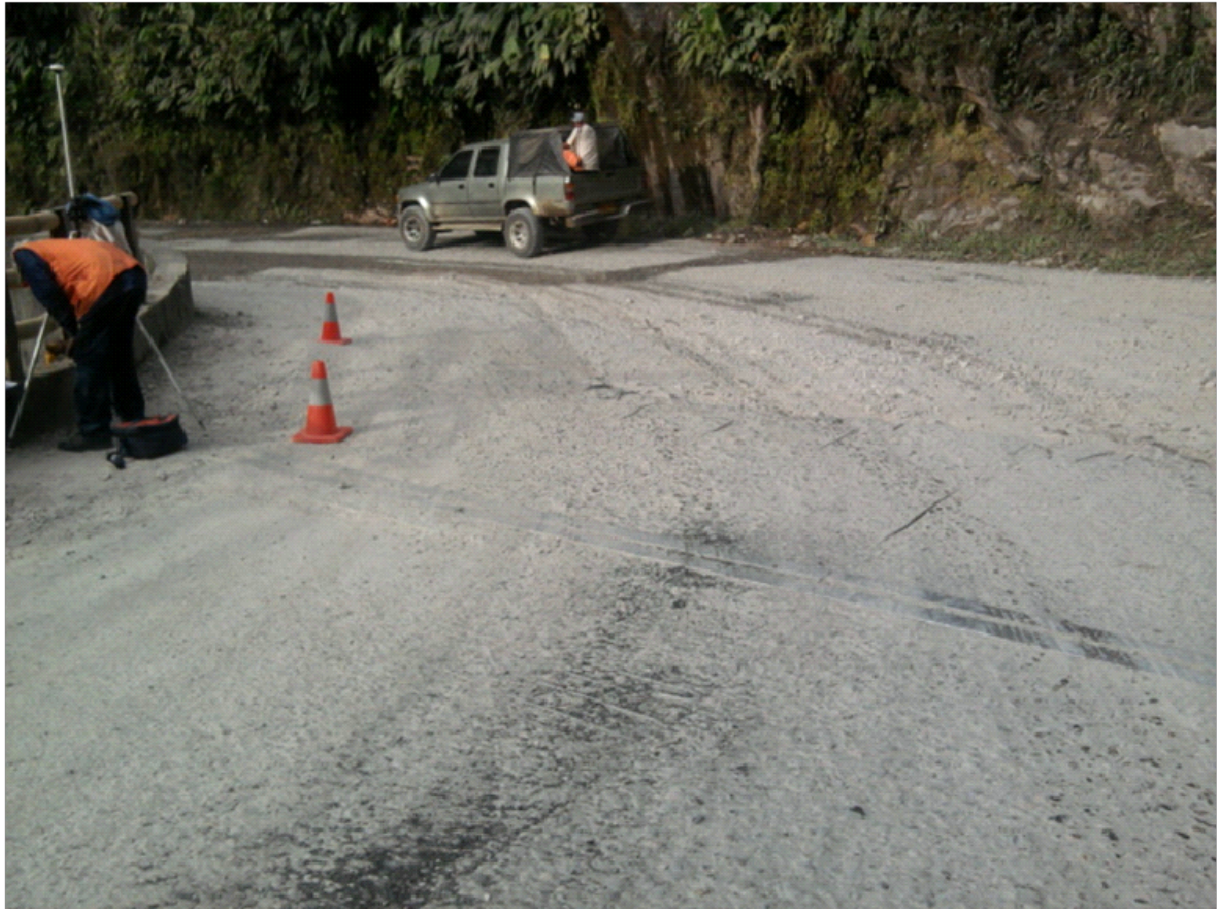
Componente.....: 2 Juntas de expansión

Calif./Mantenim....: 1 / -

Daño/Observaciones.: Se observó desgaste en el concreto alrededor de las juntas.

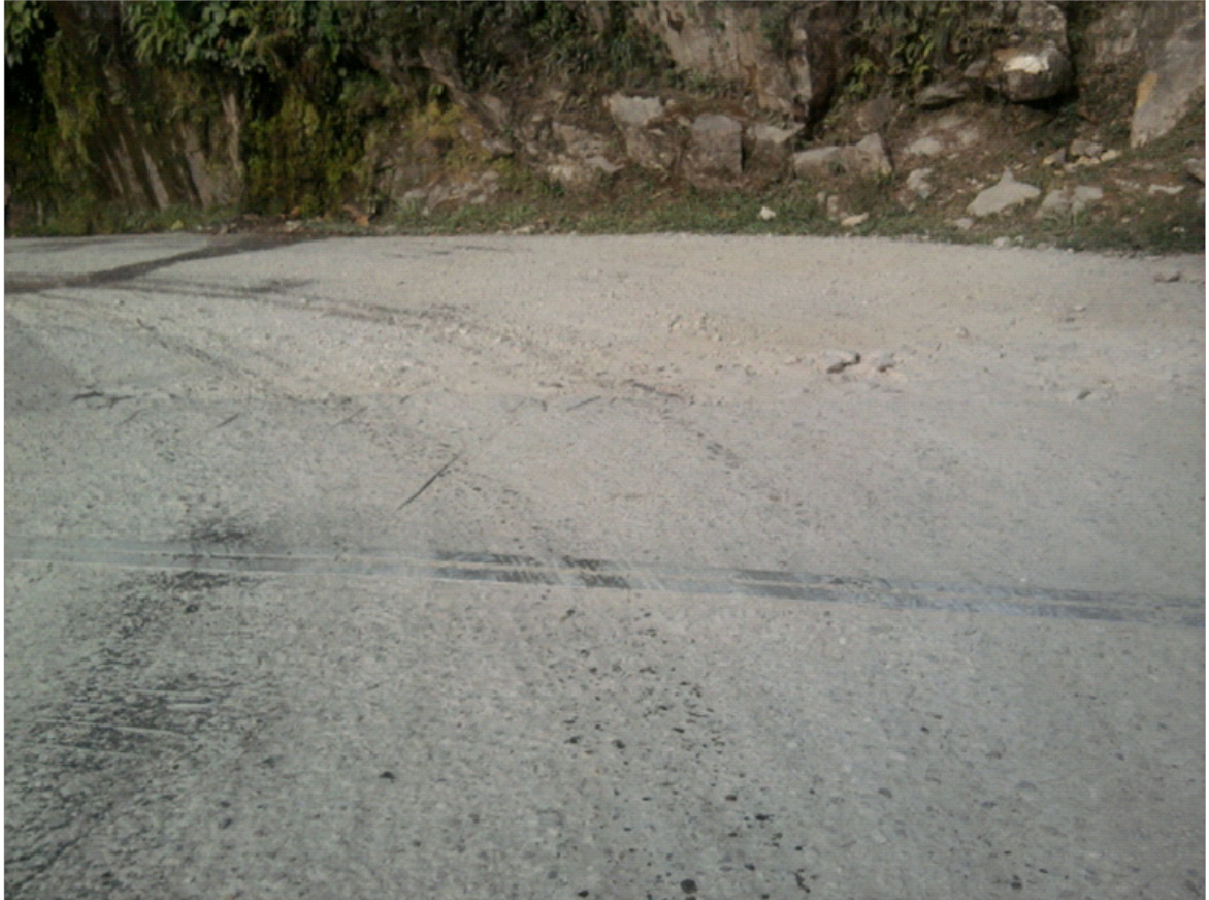
Componente.....: 2 Juntas de expansión

Calif./Mantenim....: 1 / -

Daño/Observaciones.: Se observó desgaste en el concreto alrededor de las juntas.

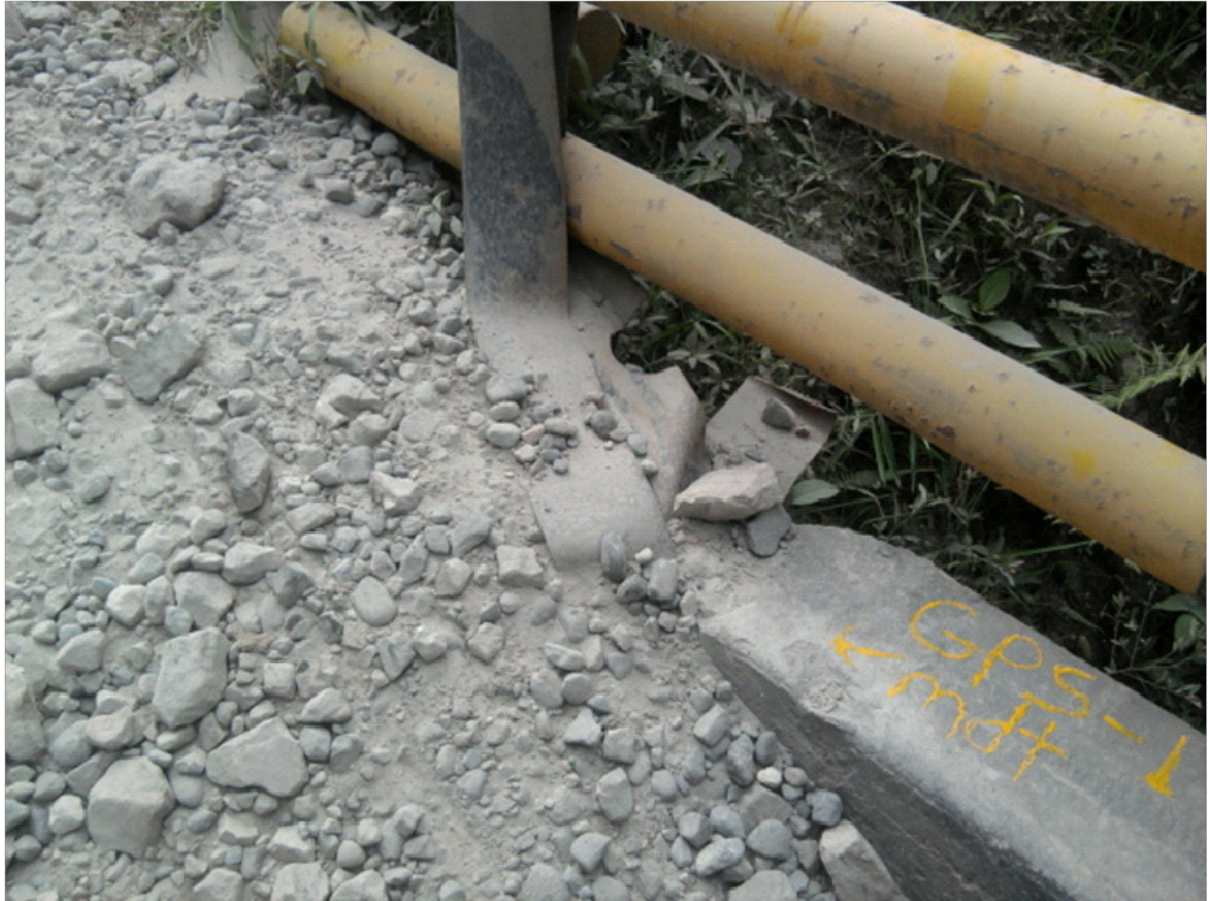
Componente.....: 3 Andenes/Bordillos

Calif./Mantenim....: 2 / -

Daño/Observaciones.: Se observo daño del concreto en el empotramiento de las barandas con el bordillo y en los andenes es necesario realizar mantenimiento rutinario con limpieza y pintura.

Tipo de daño.....: Descomposición

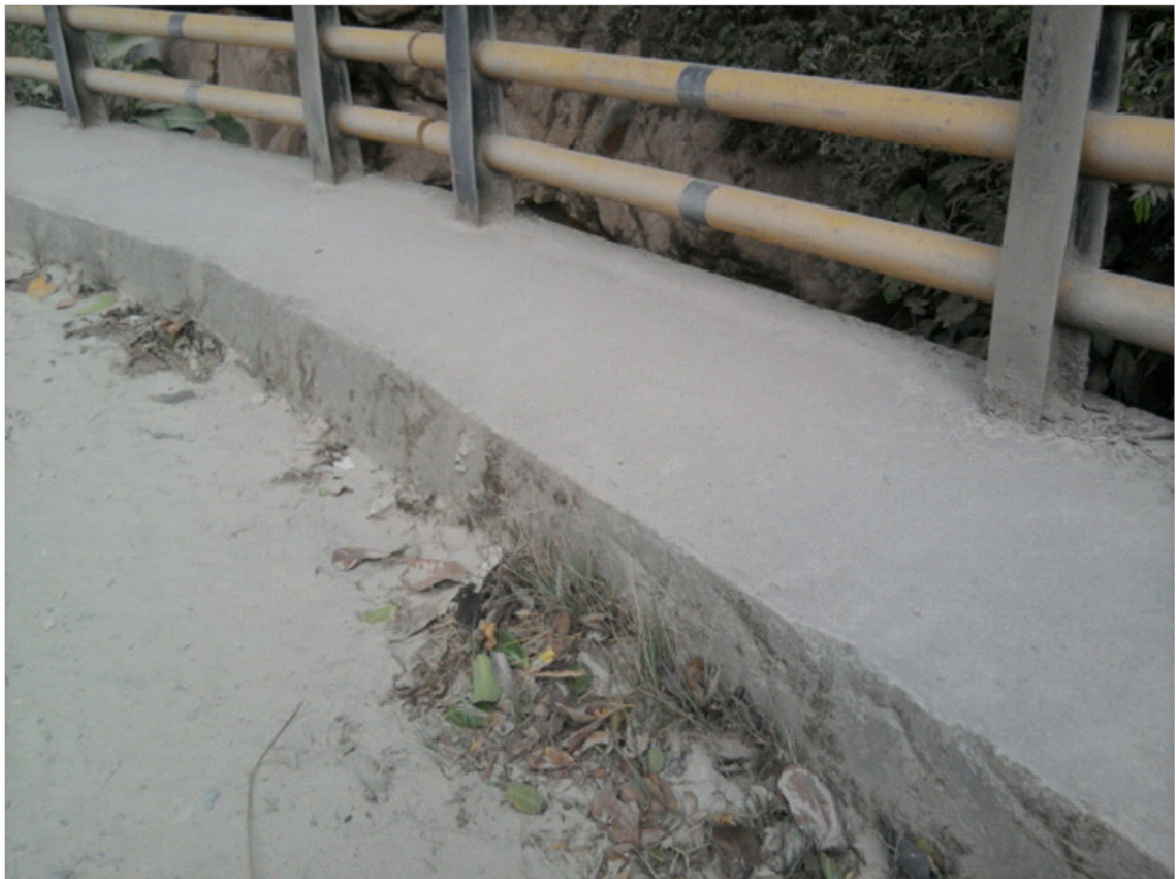
Componente.....: 3 Andenes/Bordillos

Calif./Mantenim....: 2 / -

Daño/Observaciones.: Se observo daño del concreto en el empotramiento de las barandas con el bordillo y en los andenes es necesario realizar mantenimiento rutinario con limpieza y pintura.

Tipo de daño.....: Descomposición

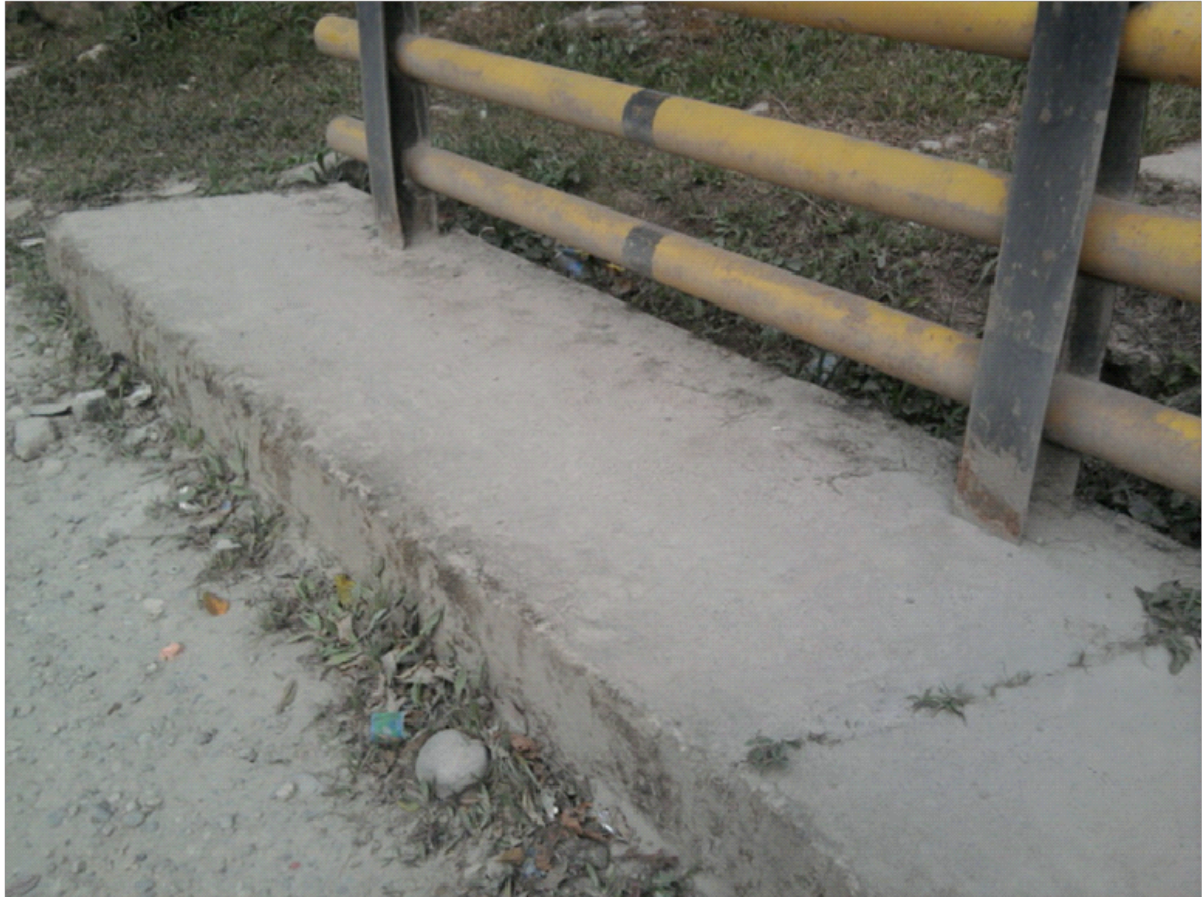
Componente.....: 4 Barandas

Calif./Mantenim....: 3 / -

Daño/Observaciones.: Se observó algunas barandas dañadas debido a la caída de rocas desde los taludes e impacto y corrosión superficial.
Es necesarop realizar mantenimiento rutinario de limpieza y pintura anticorrosiva.

Tipo de daño.....: Otro

Reparaciones.....: B Reparación de baranda de acero

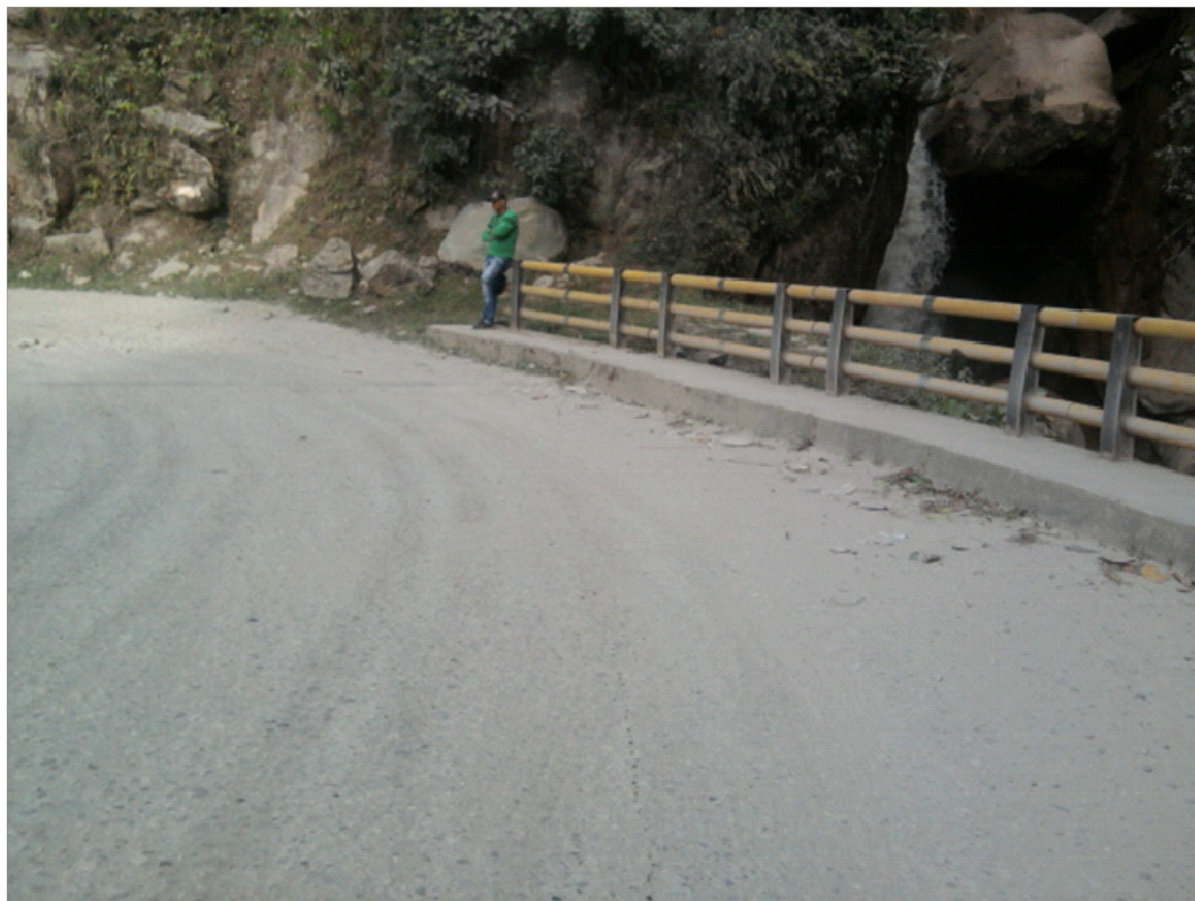
Componente.....: 4 Barandas

Calif./Mantenim....: 3 / -

Daño/Observaciones.: Se observó algunas barandas dañadas debido a la caída de rocas desde los taludes e impacto y corrosión superficial.
Es necesarop realizar mantenimiento rutinario de limpieza y pintura anticorrosiva.

Tipo de daño.....: Otro

Reparaciones.....: B Reparación de baranda de acero

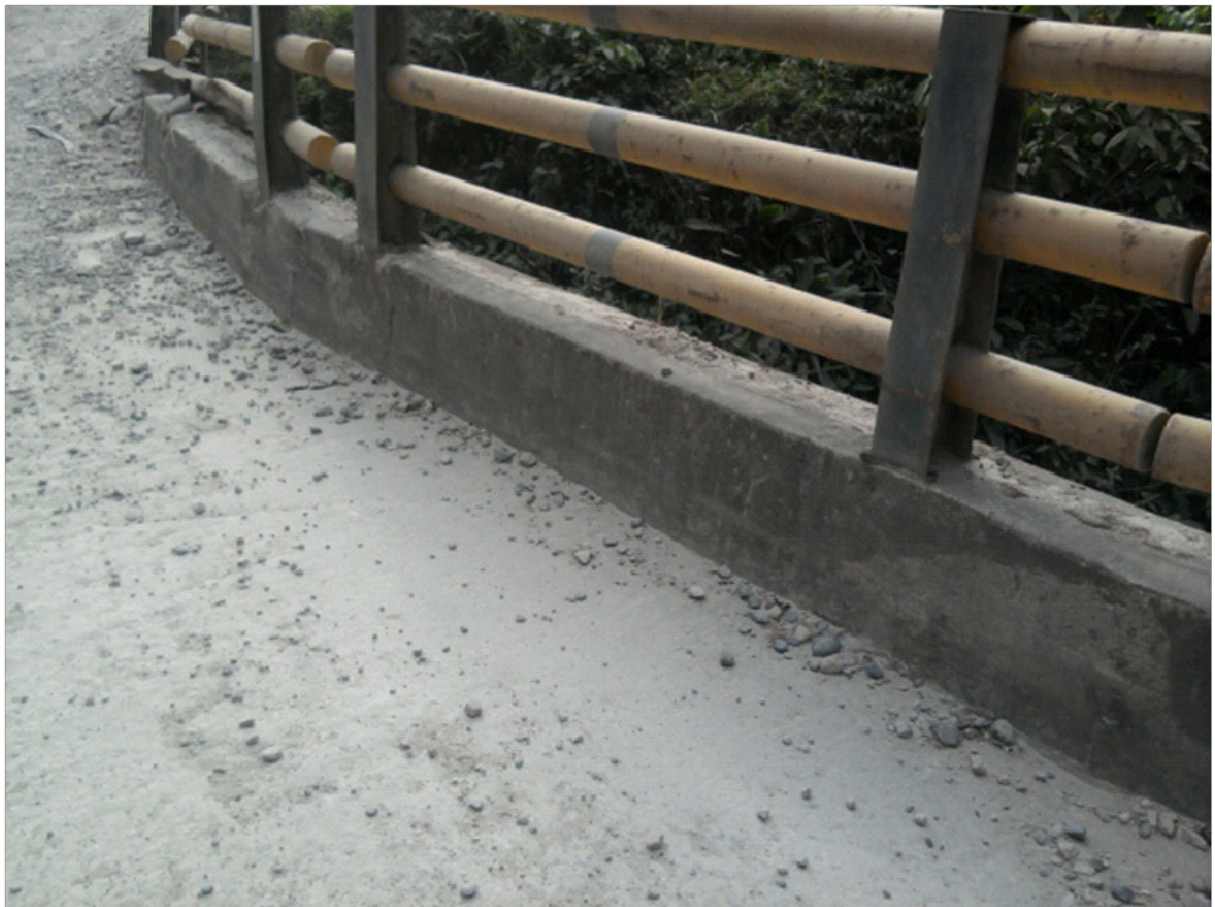
Componente.....: 4 Barandas

Calif./Mantenim....: 3 / -

Daño/Observaciones.: Se observó algunas barandas dañadas debido a la caída de rocas desde los taludes e impacto y corrosión superficial.
Es necesarop realizar mantenimiento rutinario de limpieza y pintura anticorrosiva.

Tipo de daño.....: Otro

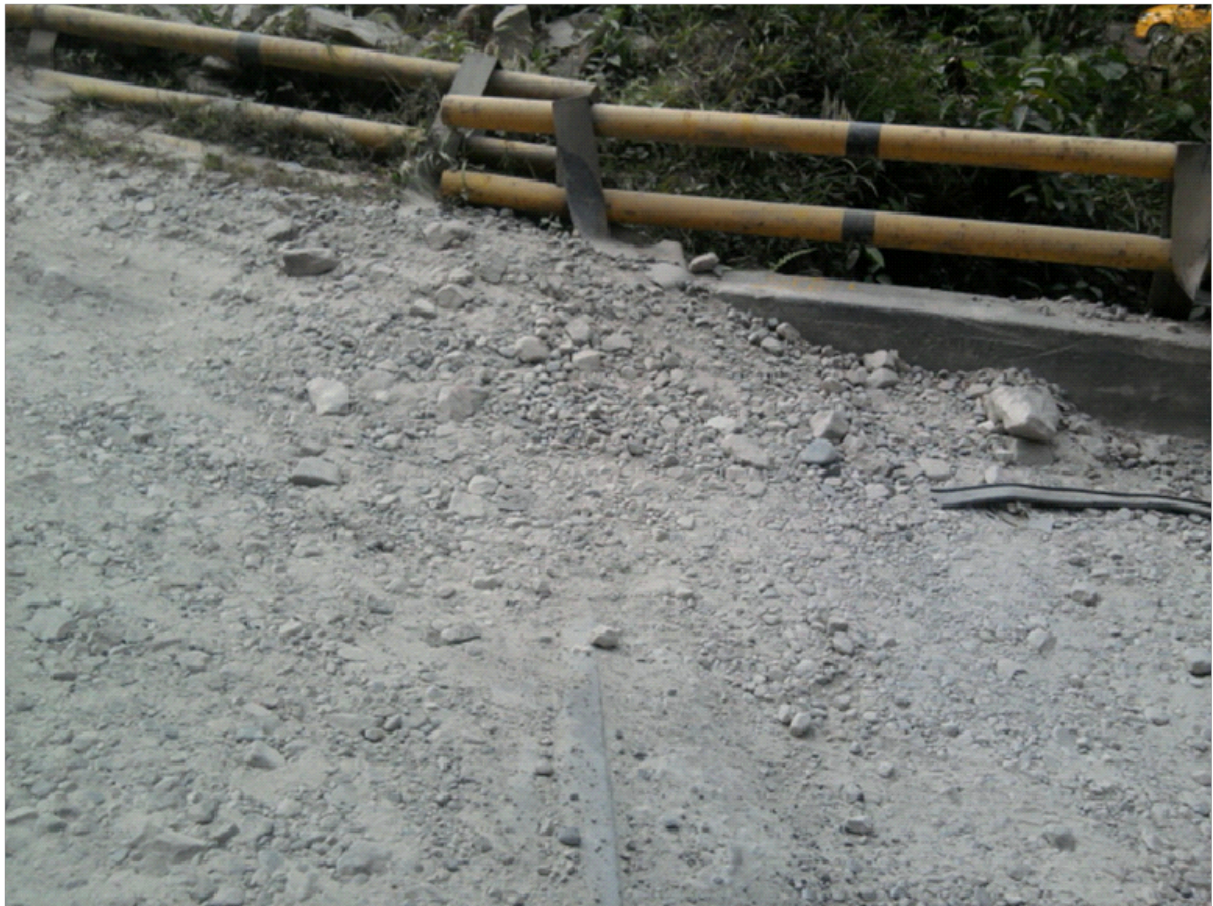
Componente.....: 4 Barandas

Calif./Mantenim....: 3 / -

Daño/Observaciones.: Se observó algunas barandas dañadas debido a la caída de rocas desde los taludes e impacto y corrosión superficial.
Es necesarop realizar mantenimiento rutinario de limpieza y pintura anticorrosiva.

Tipo de daño.....: Otro

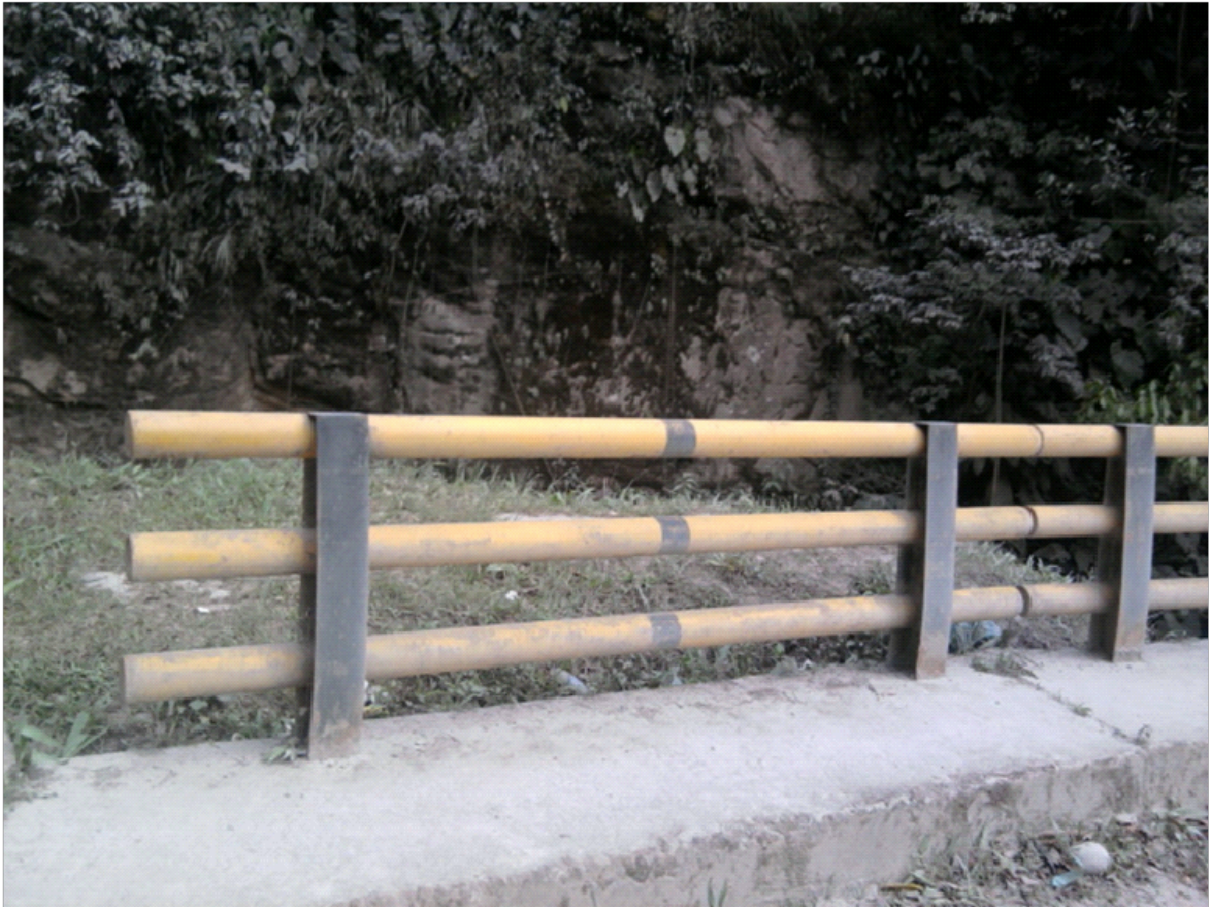
Componente.....: 4 Barandas

Calif./Mantenim....: 3 / -

Daño/Observaciones.: Se observó algunas barandas dañadas debido a la caída de rocas desde los taludes e impacto y corrosión superficial.
Es necesarop realizar mantenimiento rutinario de limpieza y pintura anticorrosiva.

Tipo de daño.....: Otro

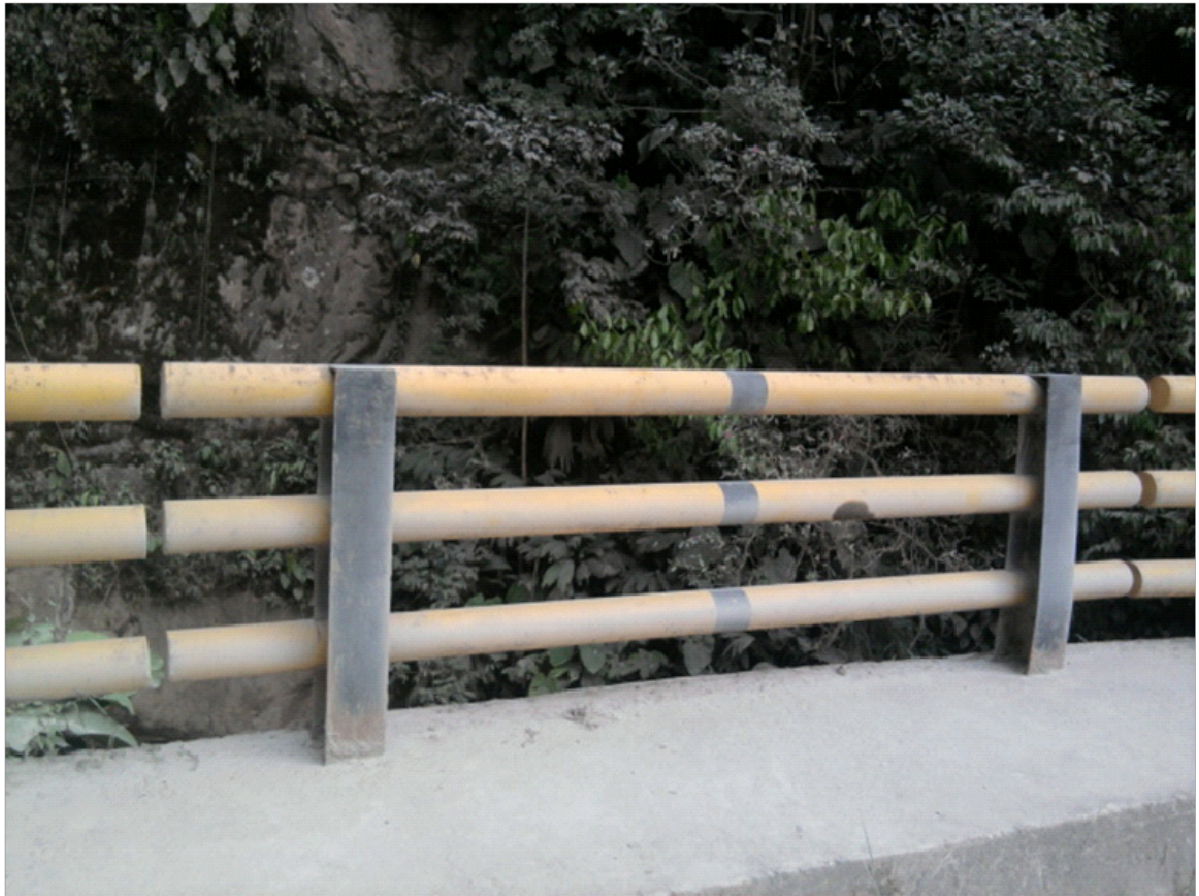
Componente.....: 4 Barandas

Calif./Mantenim....: 3 / -

Daño/Observaciones.: Se observó algunas barandas dañadas debido a la caída de rocas desde los taludes e impacto y corrosión superficial.
Es necesarop realizar mantenimiento rutinario de limpieza y pintura anticorrosiva.

Tipo de daño.....: Otro

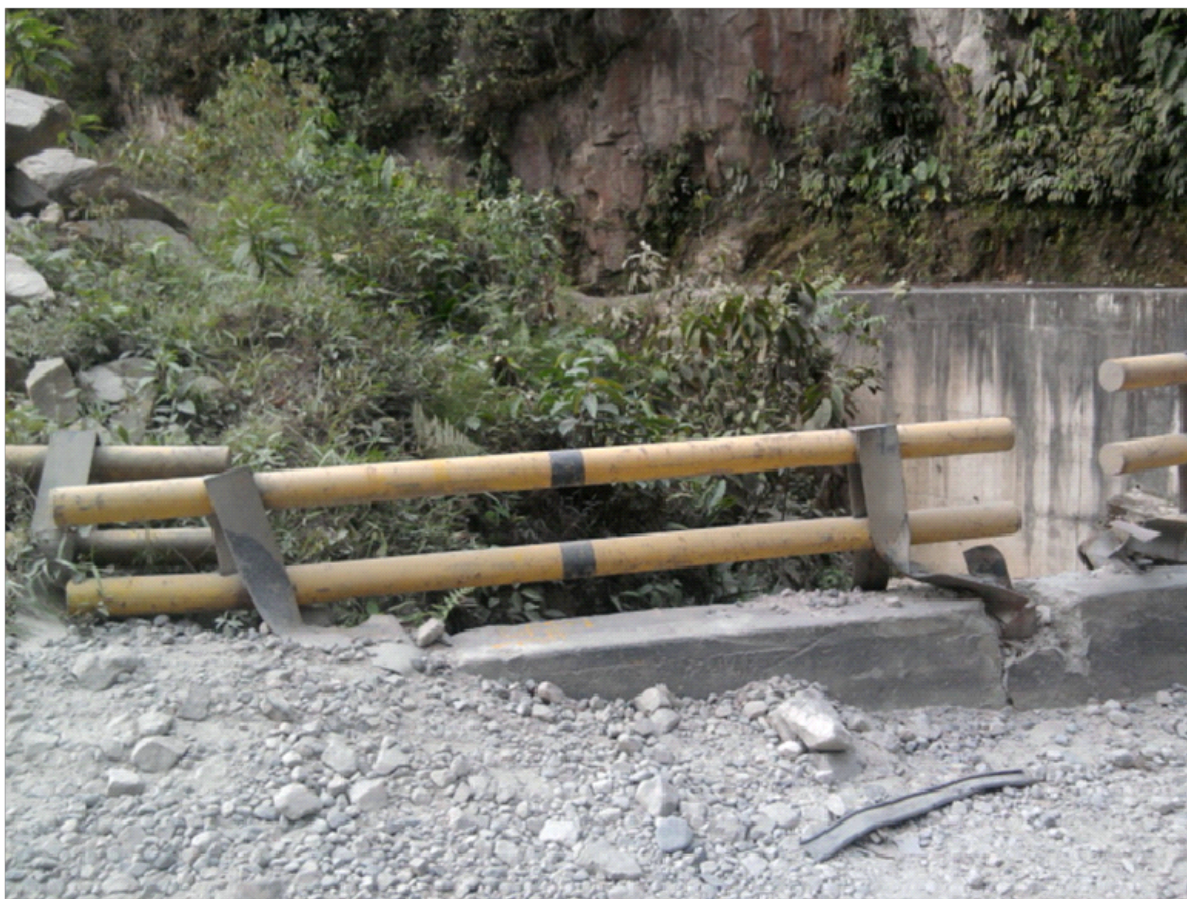
Componente.....: 4 Barandas

Calif./Mantenim....: 3 / -

Daño/Observaciones.: Se observó algunas barandas dañadas debido a la caída de rocas desde los taludes e impacto y corrosión superficial.
Es necesarop realizar mantenimiento rutinario de limpieza y pintura anticorrosiva.

Tipo de daño.....: Otro

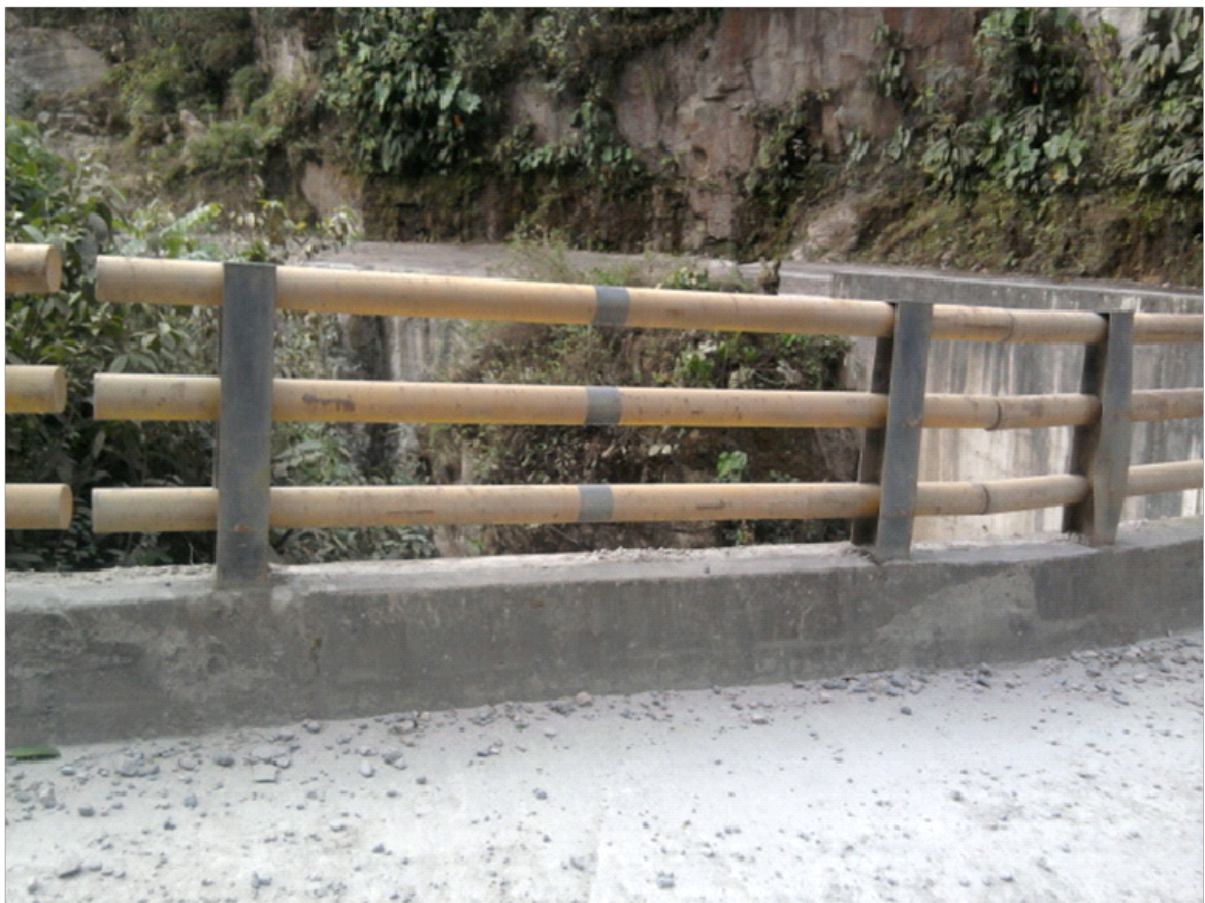
Componente.....: 4 Barandas

Calif./Mantenim....: 3 / -

Daño/Observaciones.: Se observó algunas barandas dañadas debido a la caída de rocas desde los taludes e impacto y corrosión superficial.
Es necesarop realizar mantenimiento rutinario de limpieza y pintura anticorrosiva.

Tipo de daño.....: Otro

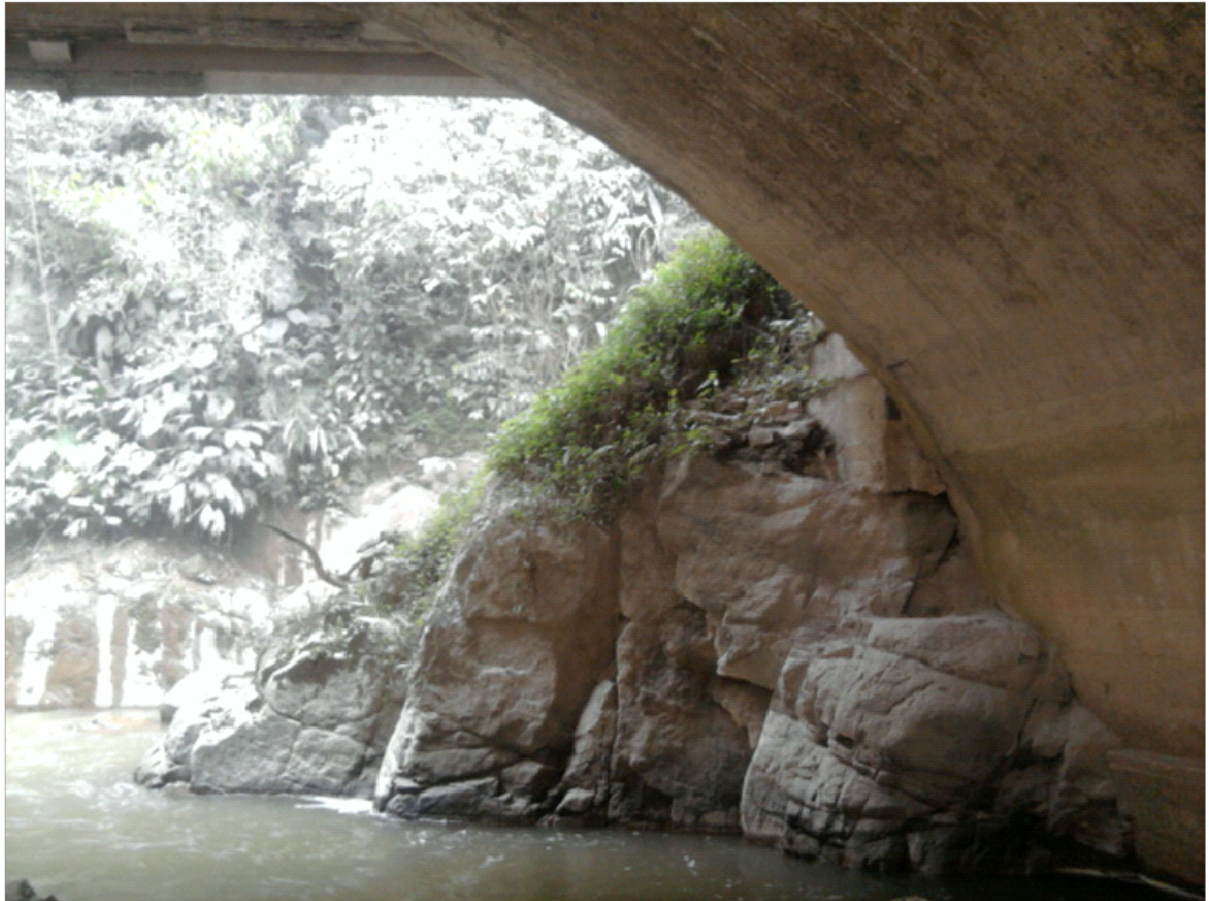
Componente.....: 5 Conos/Taludes
Calif./Mantenim....: 3 / -
Daño/Observaciones.: Se observó caída de rocas e inestabilidad en los taludes y abundante vegetación.
Z:Realizar estudio geotécnico de los taludes.
Tipo de daño.....: Otro
Reparaciones.....: Z Otra

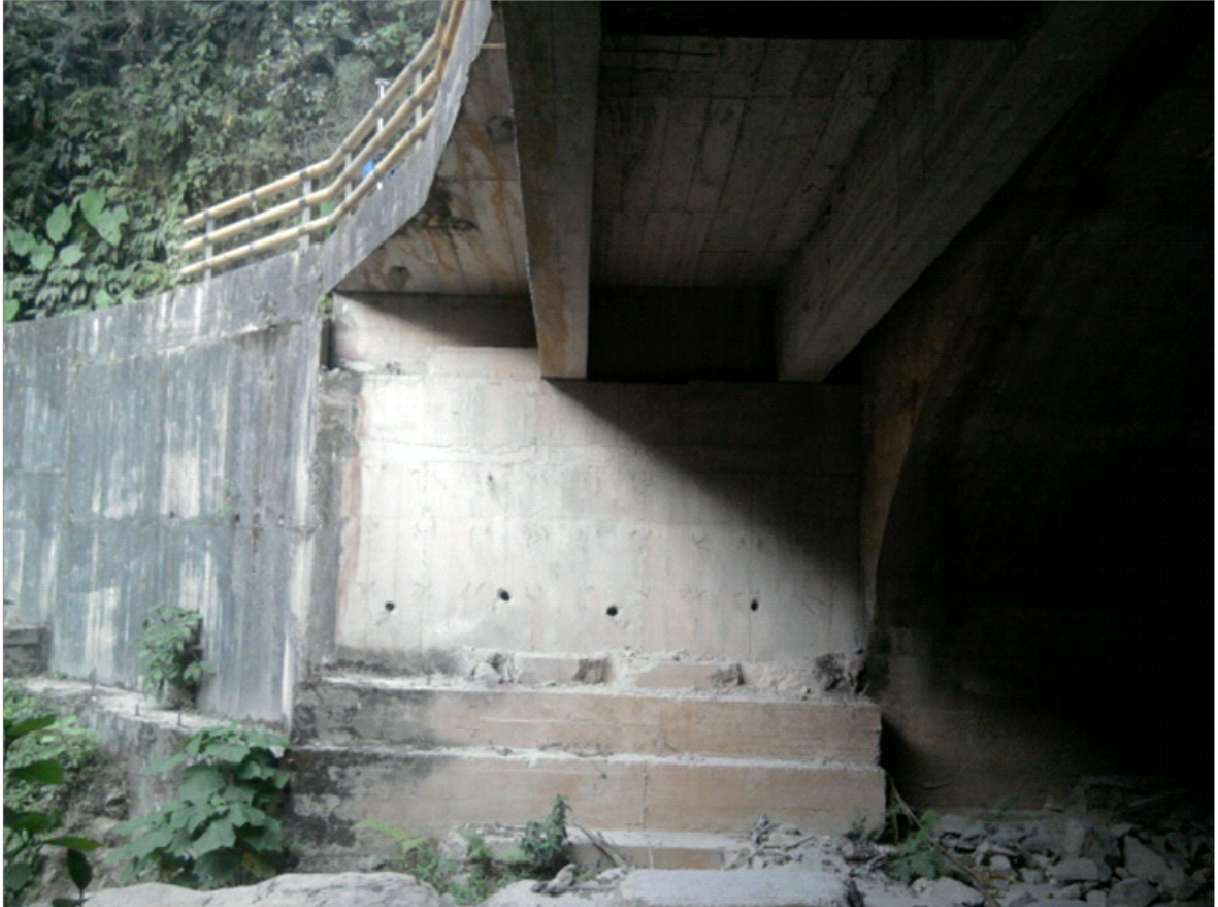
Componente.....: 7 Estribos

Calif./Mantenim....: 1 / -

Daño/Observaciones.: Existe la posibilidad de socavación en la base de los estribos.

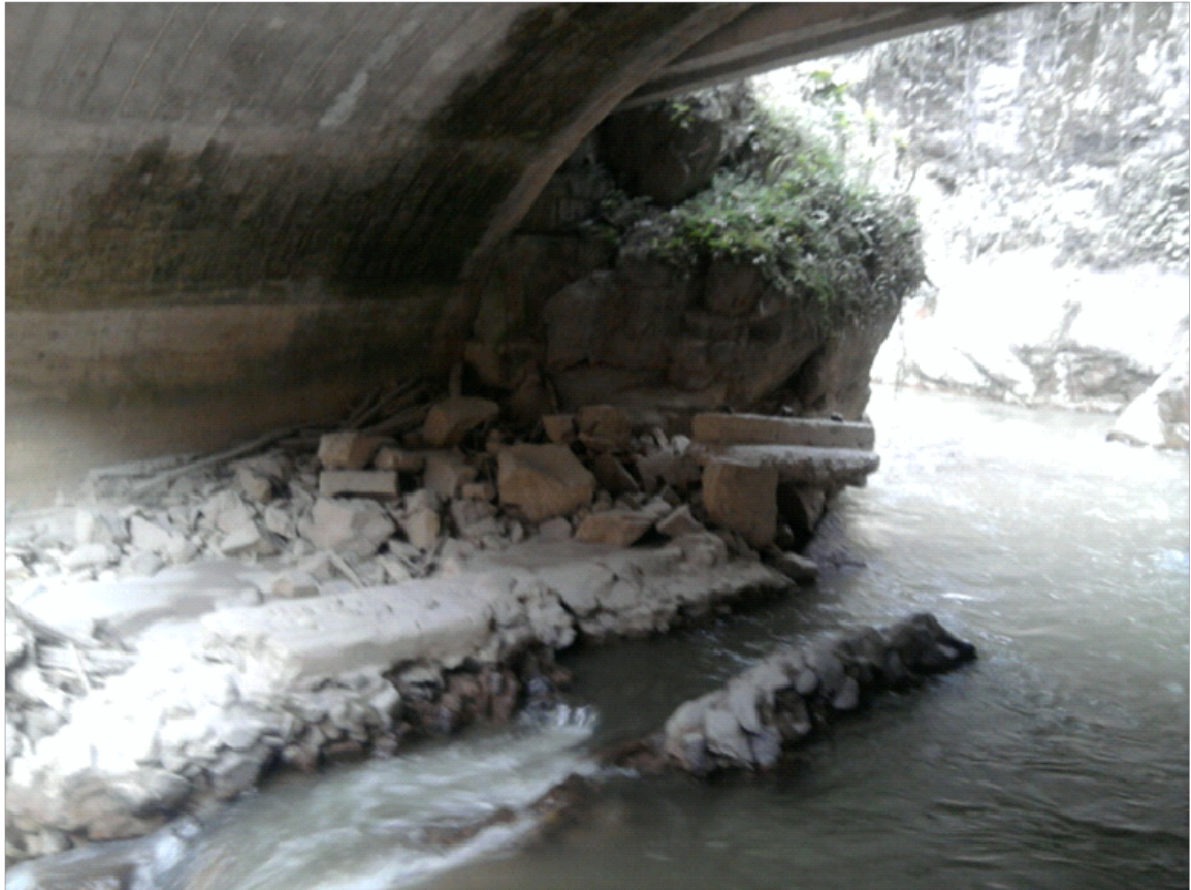
Componente.....: 7 Estribos

Calif./Mantenim....: 1 / -

Daño/Observaciones.: Existe la posibilidad de socavación en la base de los estribos.

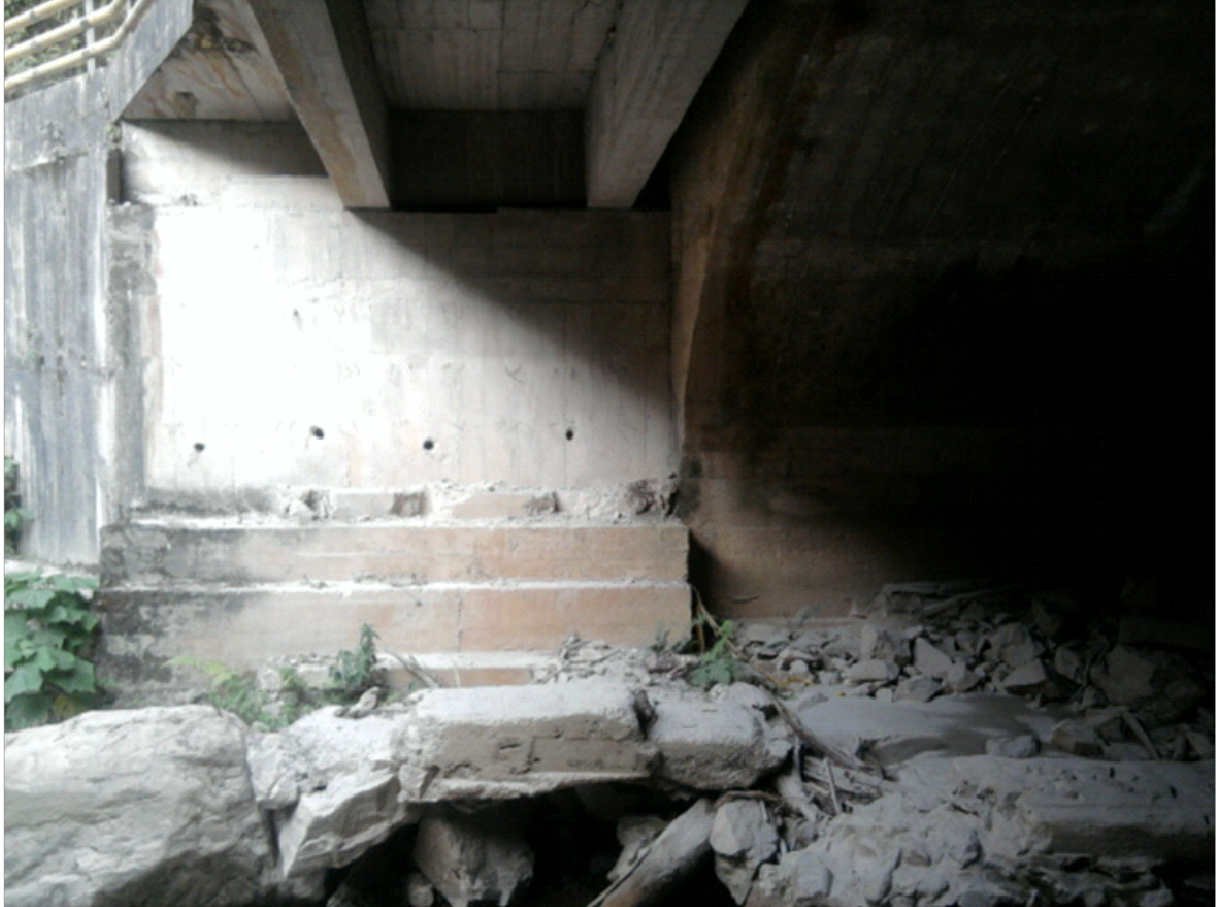
Componente.....: 7 Estribos

Calif./Mantenim....: 1 / -

Daño/Observaciones.: Existe la posibilidad de socavación en la base de los estribos.

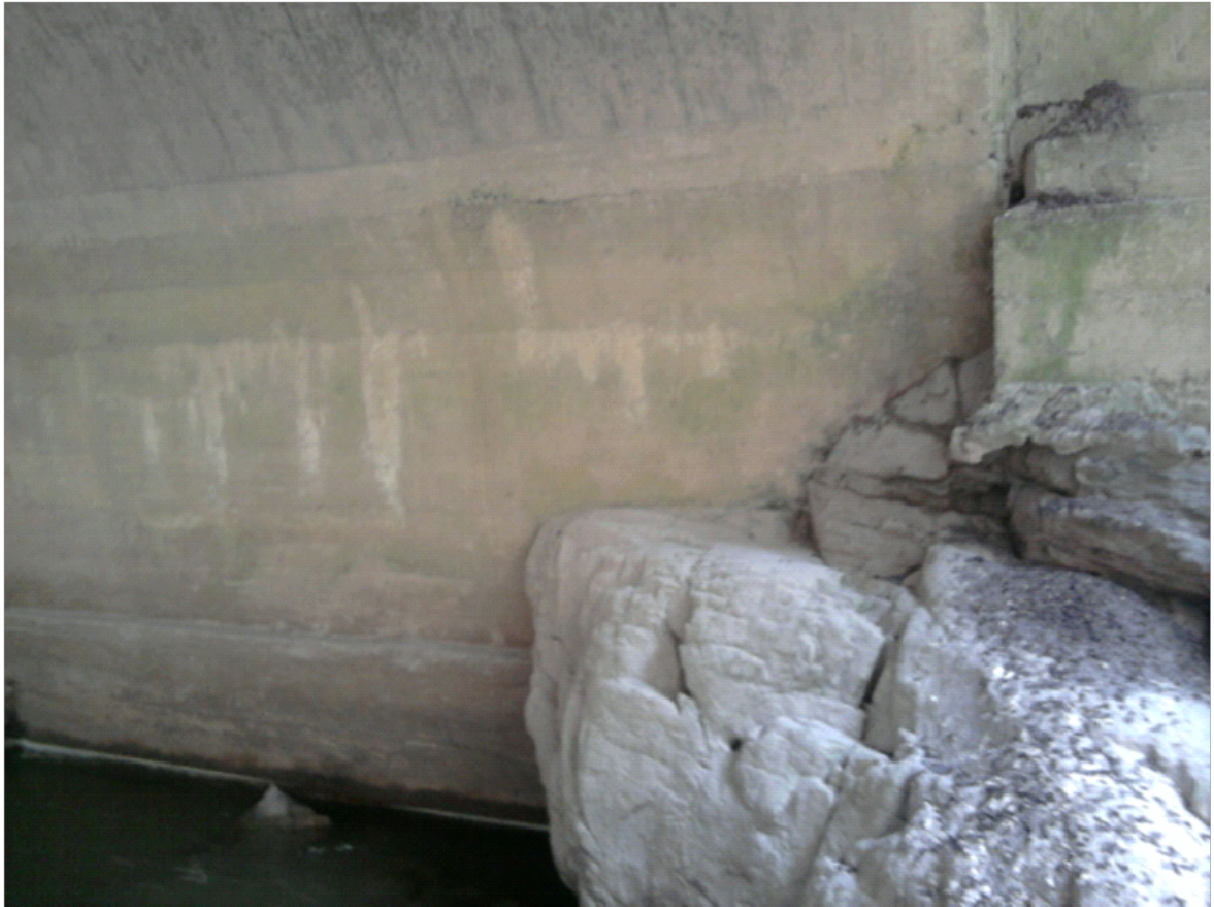
Componente.....: 7 Estribos

Calif./Mantenim....: 1 / -

Daño/Observaciones.: Existe la posibilidad de socavación en la base de los estribos.

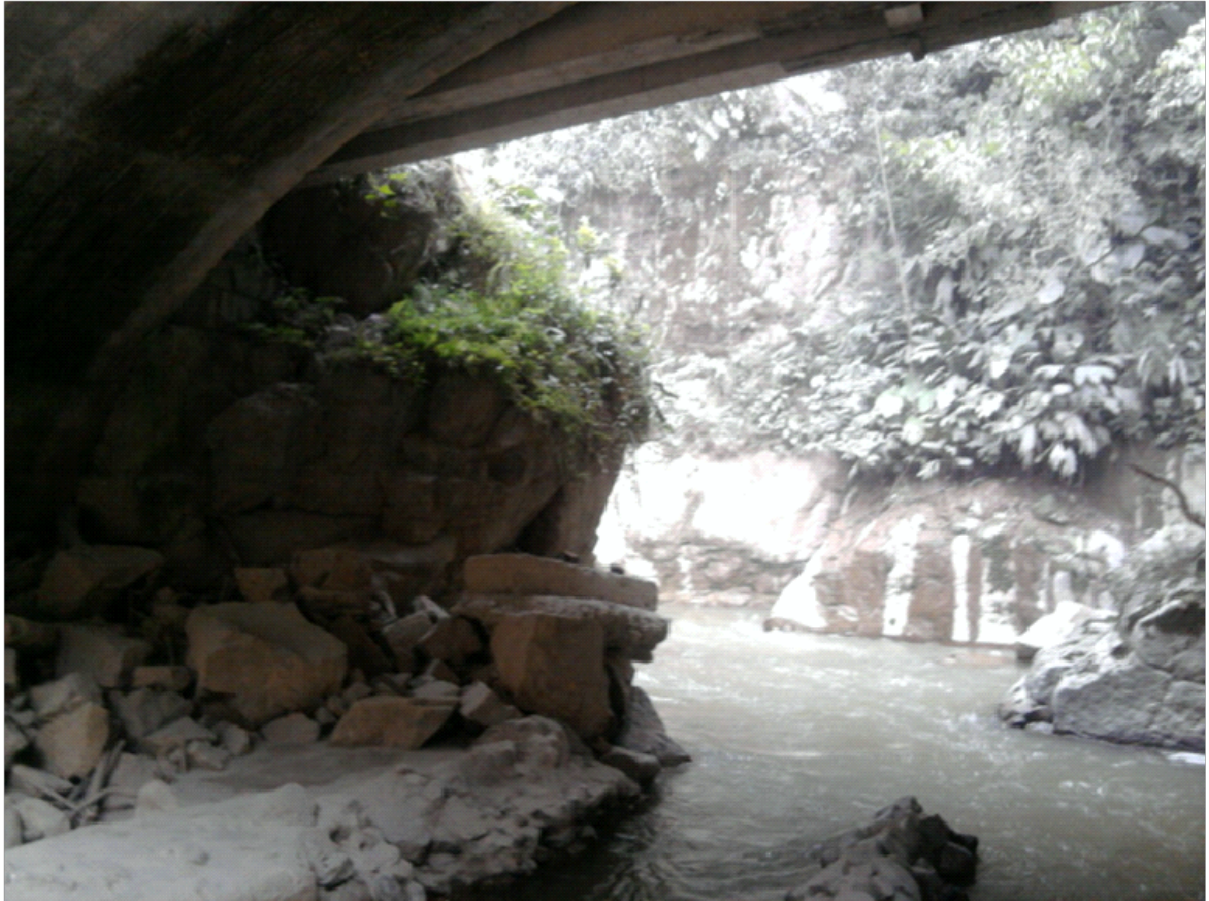
Componente.....: 7 Estribos

Calif./Mantenim....: 1 / -

Daño/Observaciones.: Existe la posibilidad de socavación en la base de los estribos.

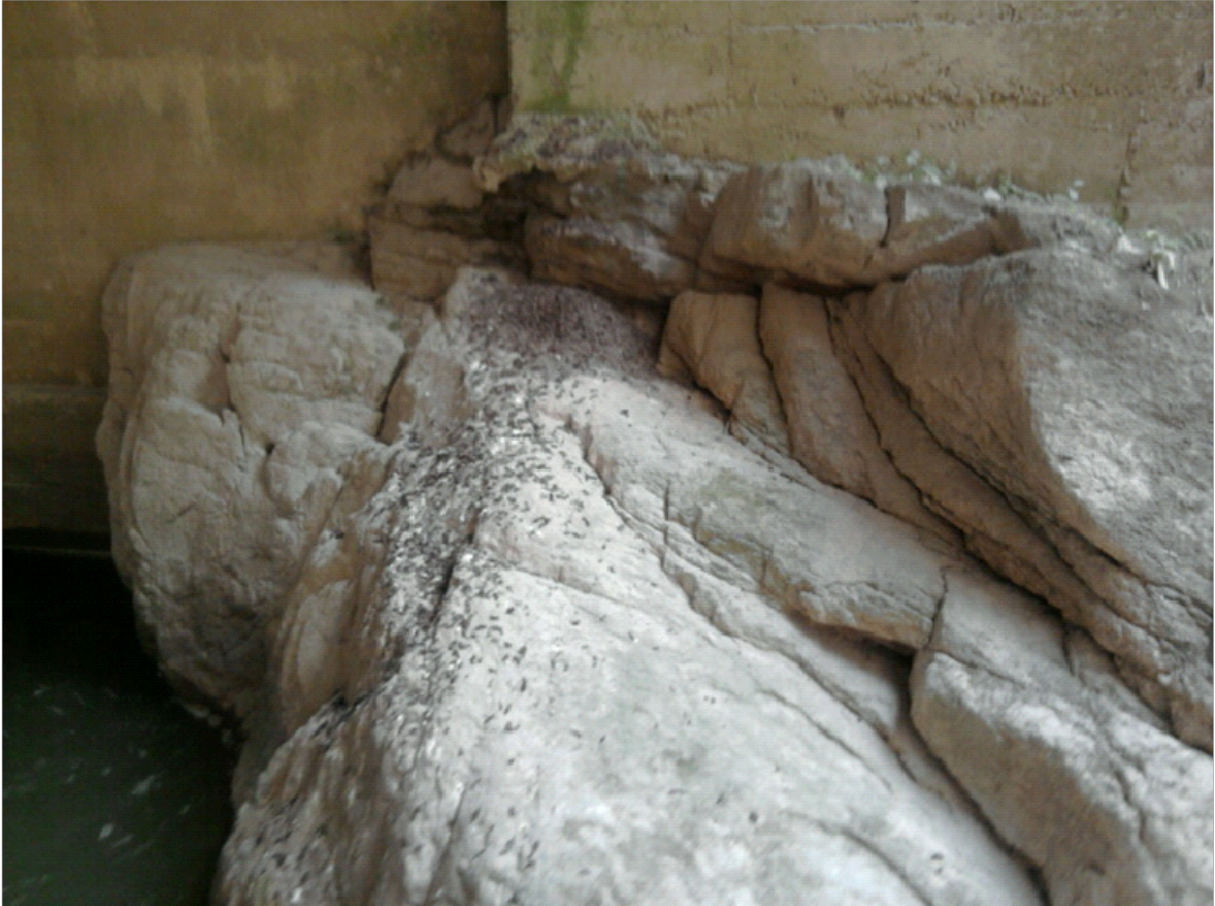
Componente.....: 9 Apoyos

Calif./Mantenim....: 1 / -

Daño/Observaciones.: Se observó en buen estado.
