SDC/INV	SiPuCol	Fecha	Hoja
	Informe de inspección principal	13/08/12	1
18-7008-001.10 La Nevera			
Regional.....: 18 Norte de Santander			
Ruta.....: Palo de Letras - Puente Internacional			
Carretera.....: Ocaña - Sardinata			
Lado de la car...: 0			
Abscisa.....: 96+0644			
No del registro..: 1571			
Año de construcción.....:			
Año de la última reconstrucción.....:			
Paso Superior/Inferior.....: S			
Dir. de abs. de la carretera principal.: N			
Requisitos de la inspección.....: 0 Nada			
Recolección de datos : Fecha.....: 2012.06.03			
: Iniciales.....: JPV			
Posición geográfica..:			
Latitud: 8 gra 8 min N Longitud: 72 gra 56.62 min O Altitud: 1161.38 m			
Geometría: Número de luces.....: 1			
Longitud de la luz menor (m): 14.80			
Longitud de la luz mayor (m): 14.80			
Longitud total (m): 14.80			
Ancho del tablero..... (m): 13.50			
Ancho del separador..... (m): 0.00			
Ancho del andén izquierdo (m): 0.00

SDC/INV	SiPuCol	Fecha	Hoja
	Informe de inspección principal	13/08/12	3
18-7008-001.10 La Nevera			
Resumen cronológico:	Fecha	Actividades	
	1997.01.19	Inspección principal	
	2012.06.03	Inspección principal	
Ultima inspección principal :			
Fecha.....	2012.06.03		
Inicial

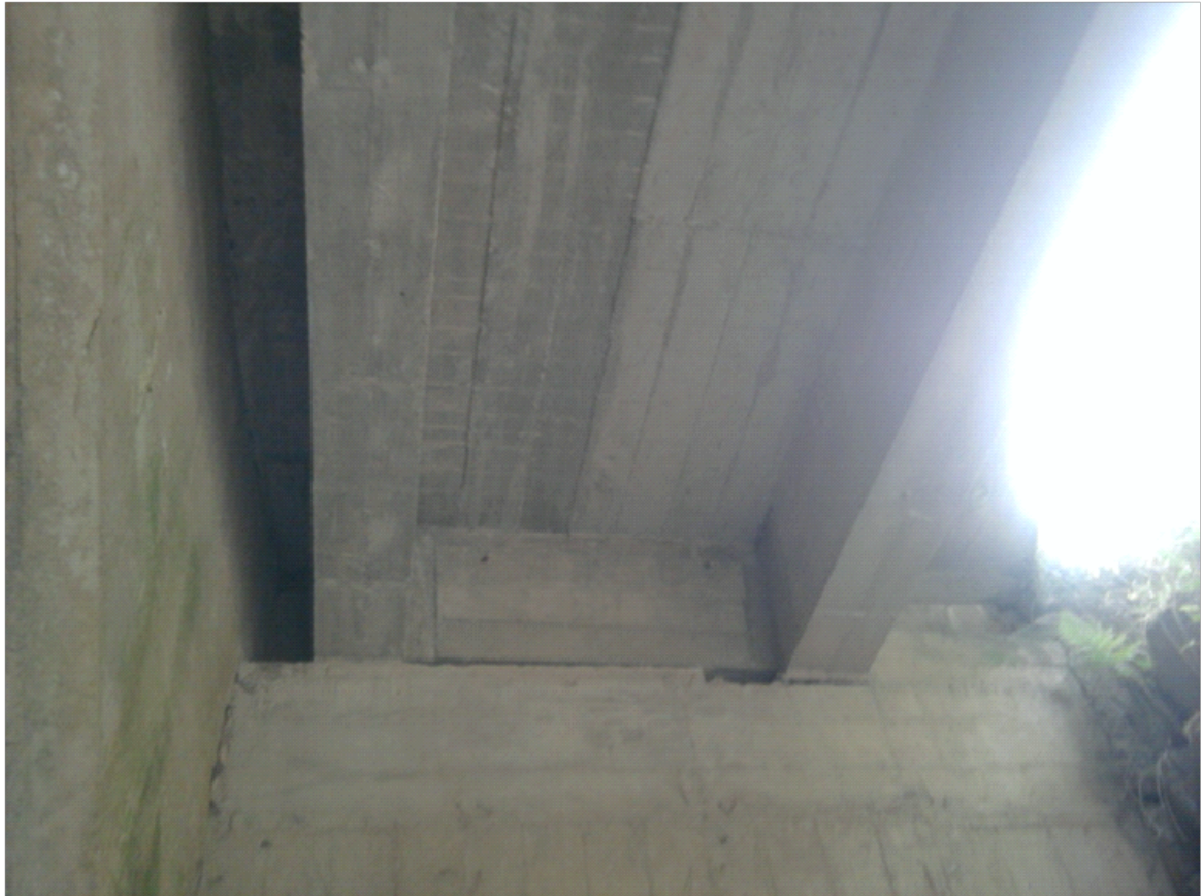
Componente.....: 9 Apoyos

Calif./Mantenim....: 1 / -

Daño/Observaciones.: Se observó en buen estado.

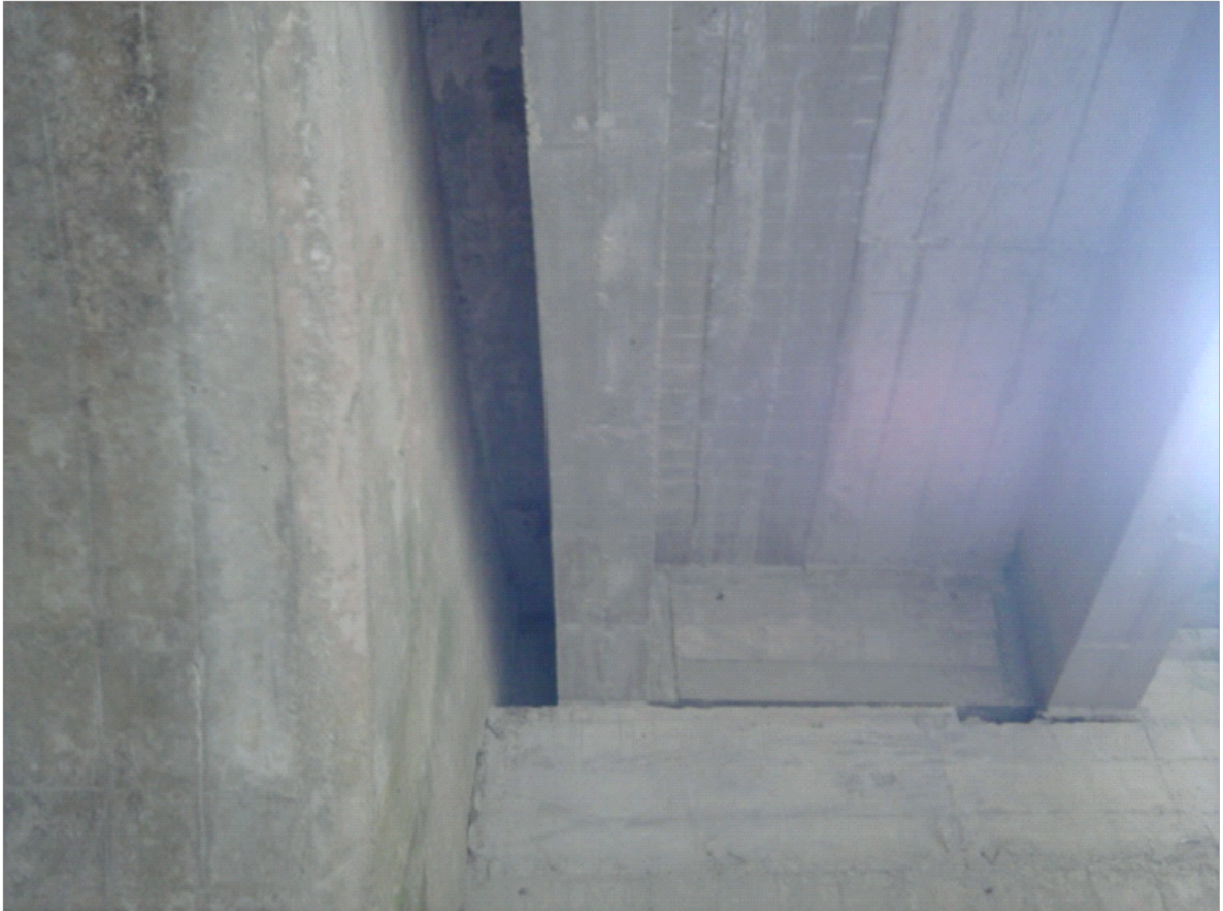
Componente.....: 9 Apoyos

Calif./Mantenim....: 1 / -

Daño/Observaciones.: Se observó en buen estado.

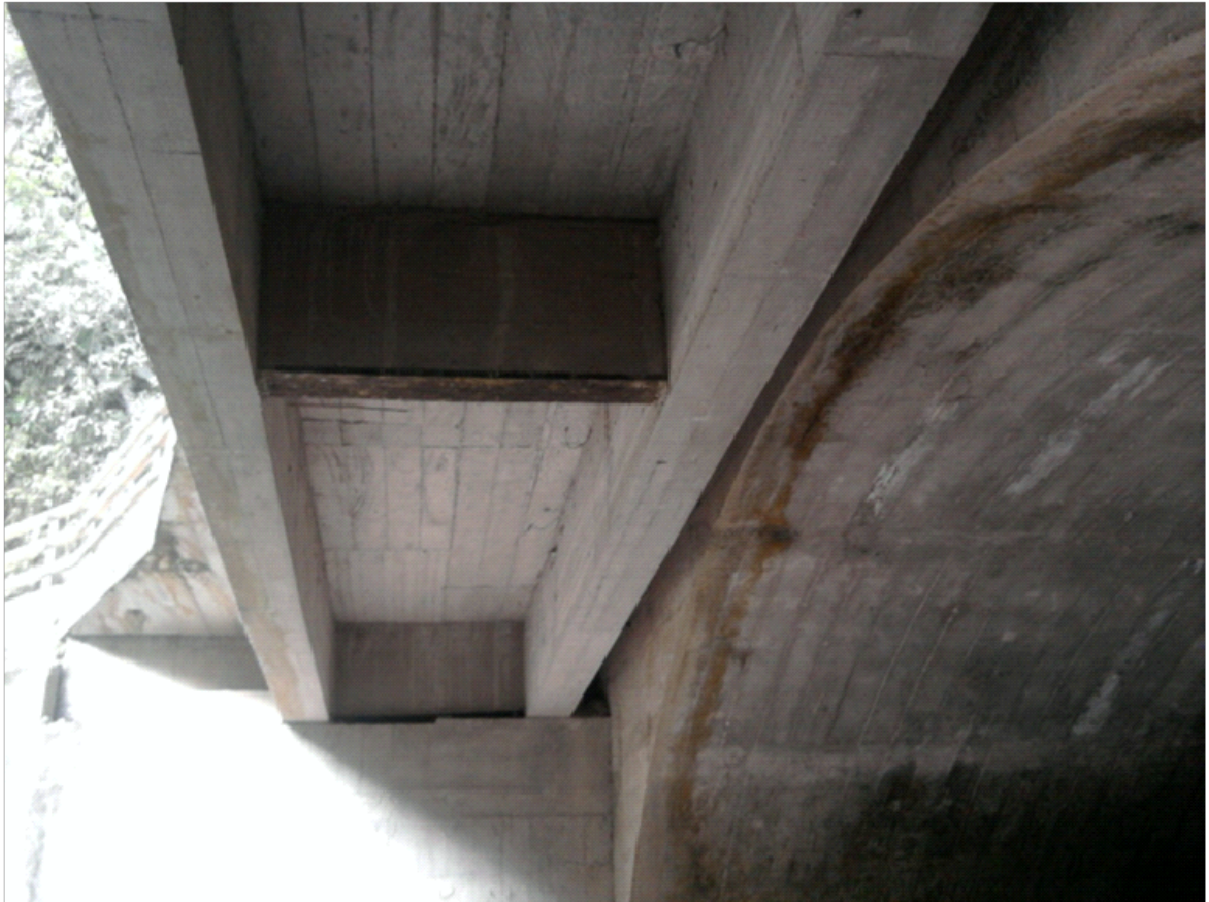
Componente.....: 11 Vigas/Largueros/Diafragmas

Calif./Mantenim....: 1 / -

Daño/Observaciones.: Las vigas se observaron en buen estado.

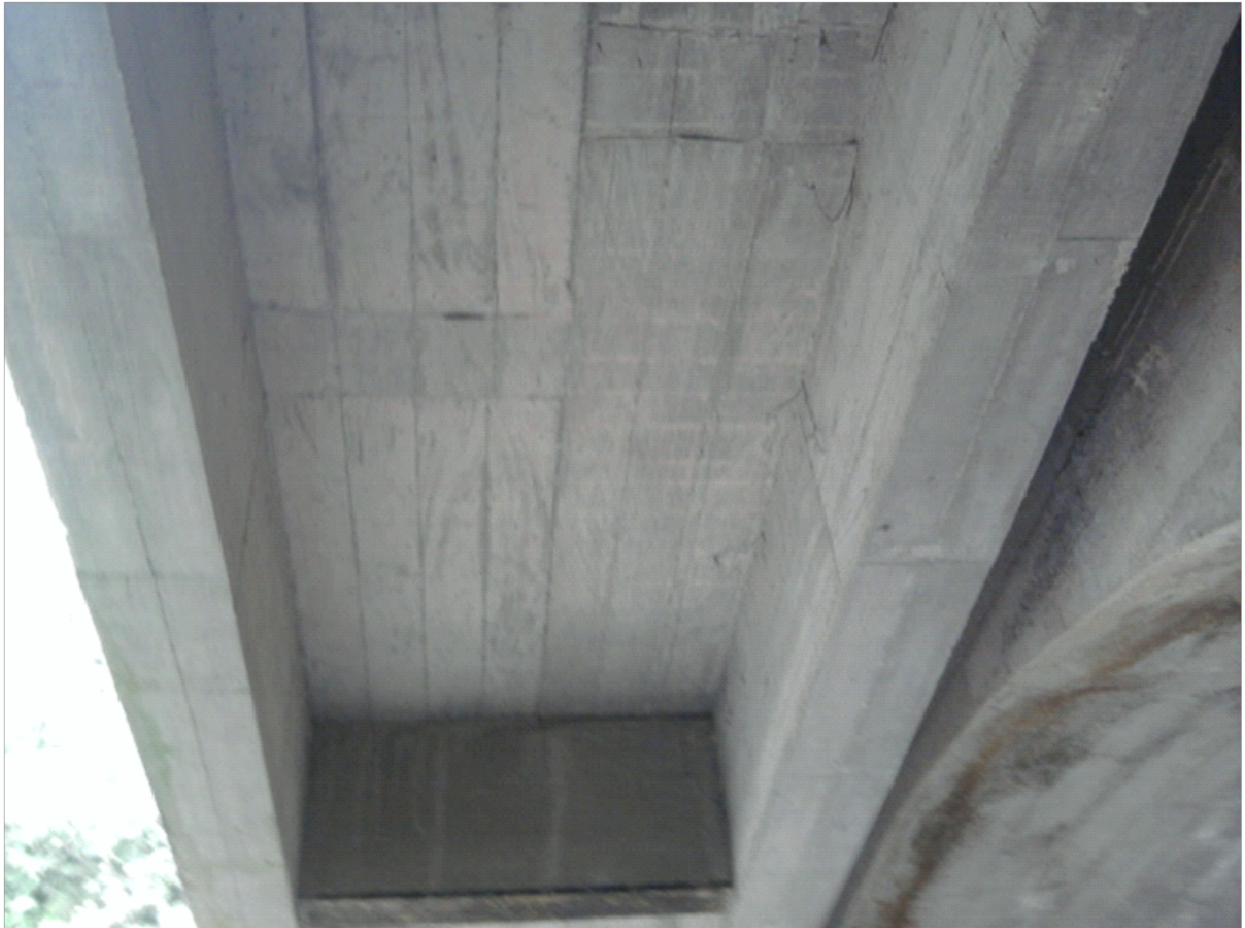
Componente.....: 11 Vigas/Largueros/Diafragmas

Calif./Mantenim.....: 1 / -

Daño/Observaciones.: Las vigas se observaron en buen estado.

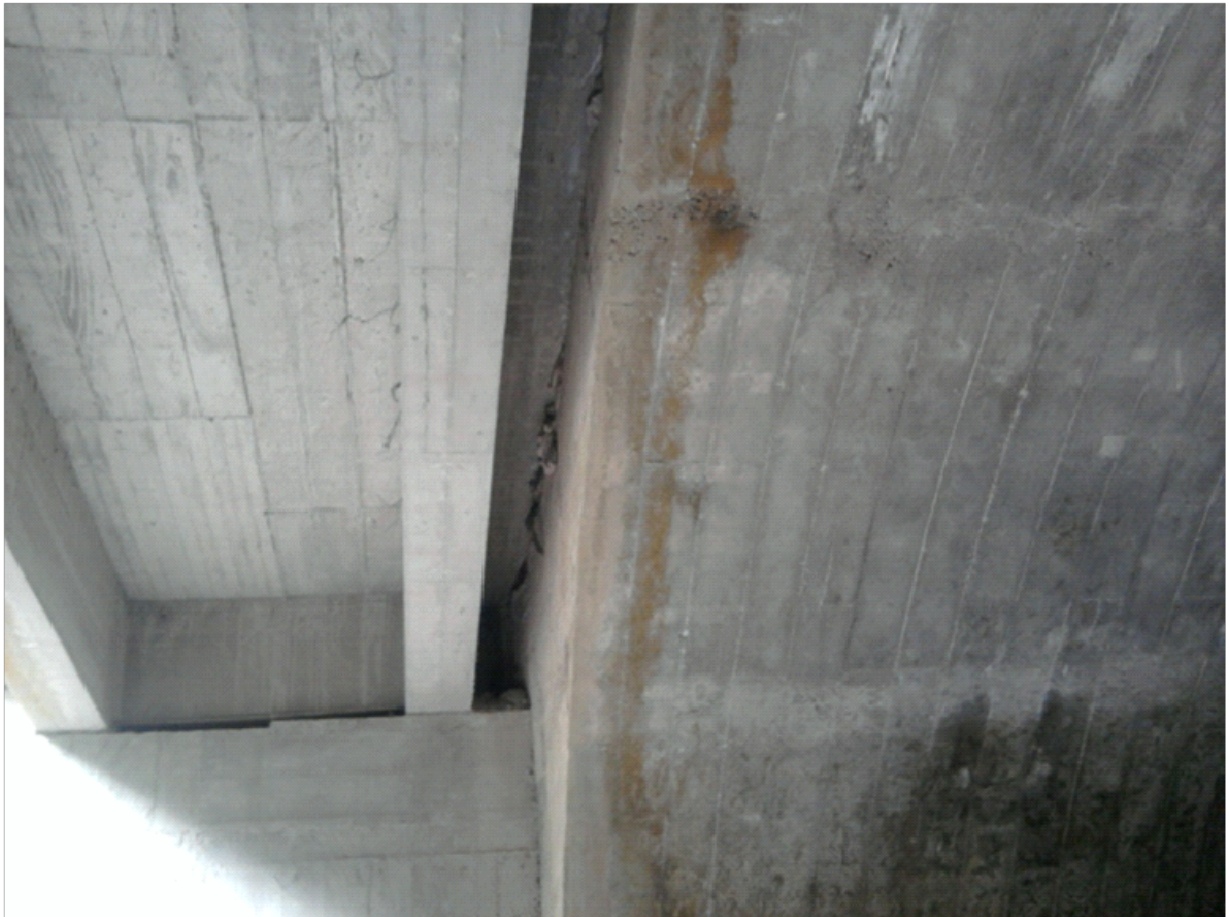
Componente.....: 11 Vigas/Largueros/Diafragmas

Calif./Mantenim....: 1 / -

Daño/Observaciones.: Las vigas se observaron en buen estado.

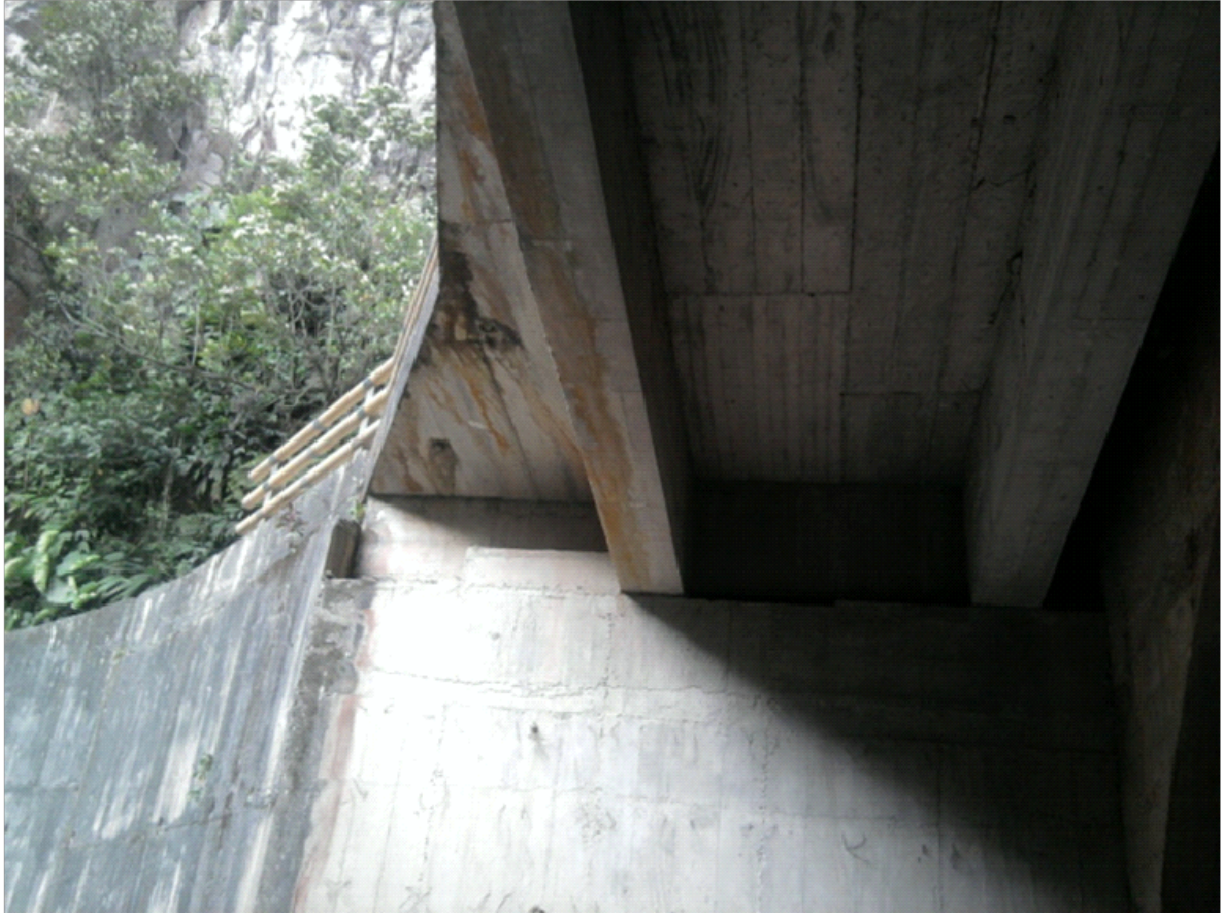
Componente.....: 12 Elementos de arco

Calif./Mantenim....: 1 / -

Daño/Observaciones.: Las losas del arco presentan manchas de vegetación debido a la falta de mantenimiento rutinario.

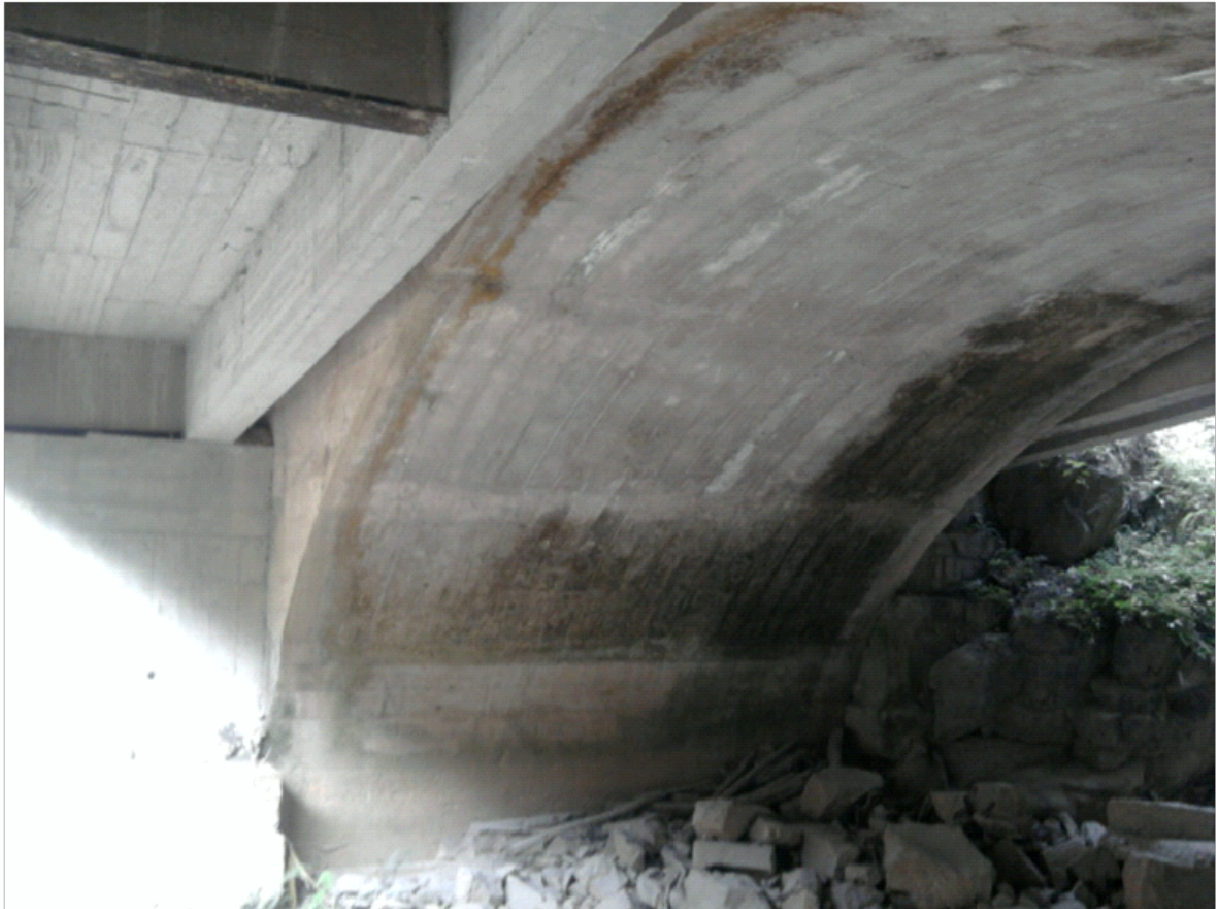
Componente.....: 12 Elementos de arco

Calif./Mantenim....: 1 / -

Daño/Observaciones.: Las losas del arco presentan manchas de vegetación debido a la falta de mantenimiento rutinario.

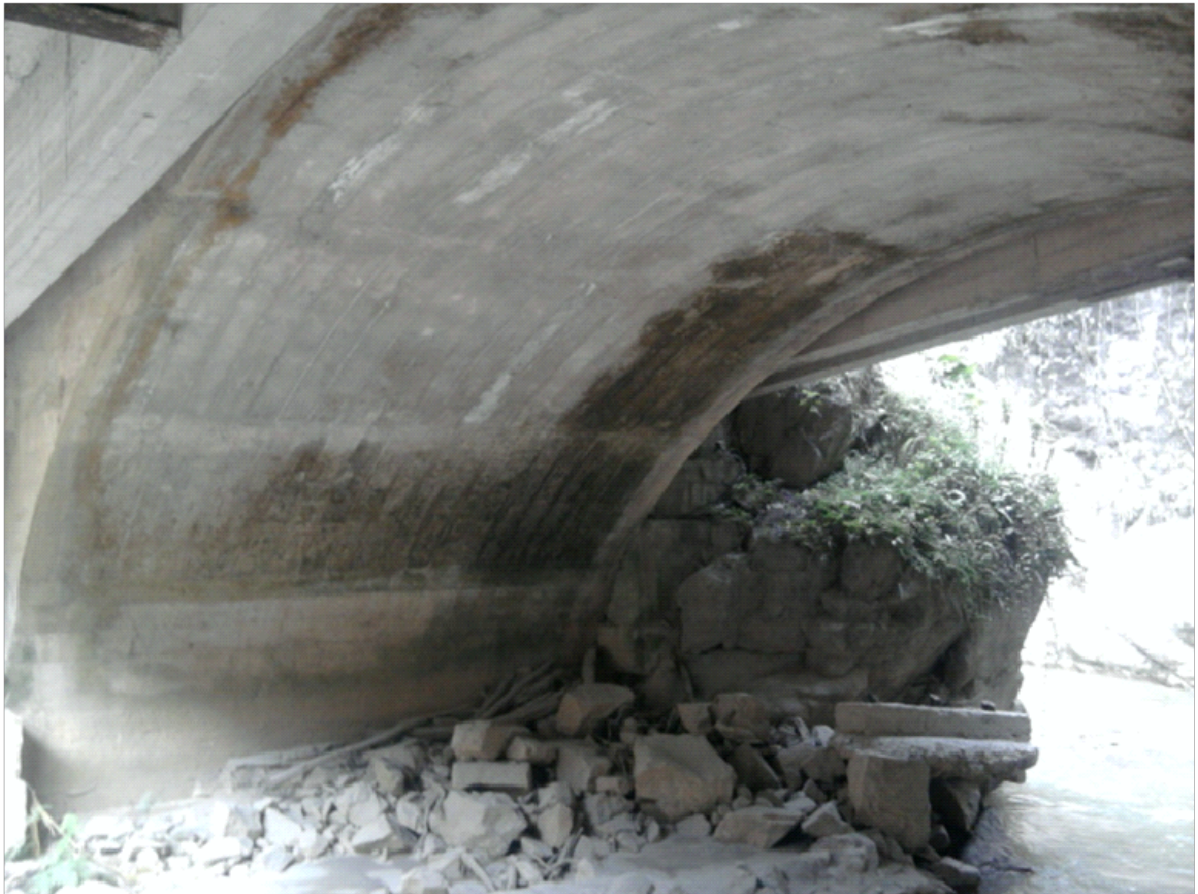
Componente.....: 12 Elementos de arco

Calif./Mantenim....: 1 / -

Daño/Observaciones.: Las losas del arco presentan manchas de vegetación debido a la falta de mantenimiento rutinario.

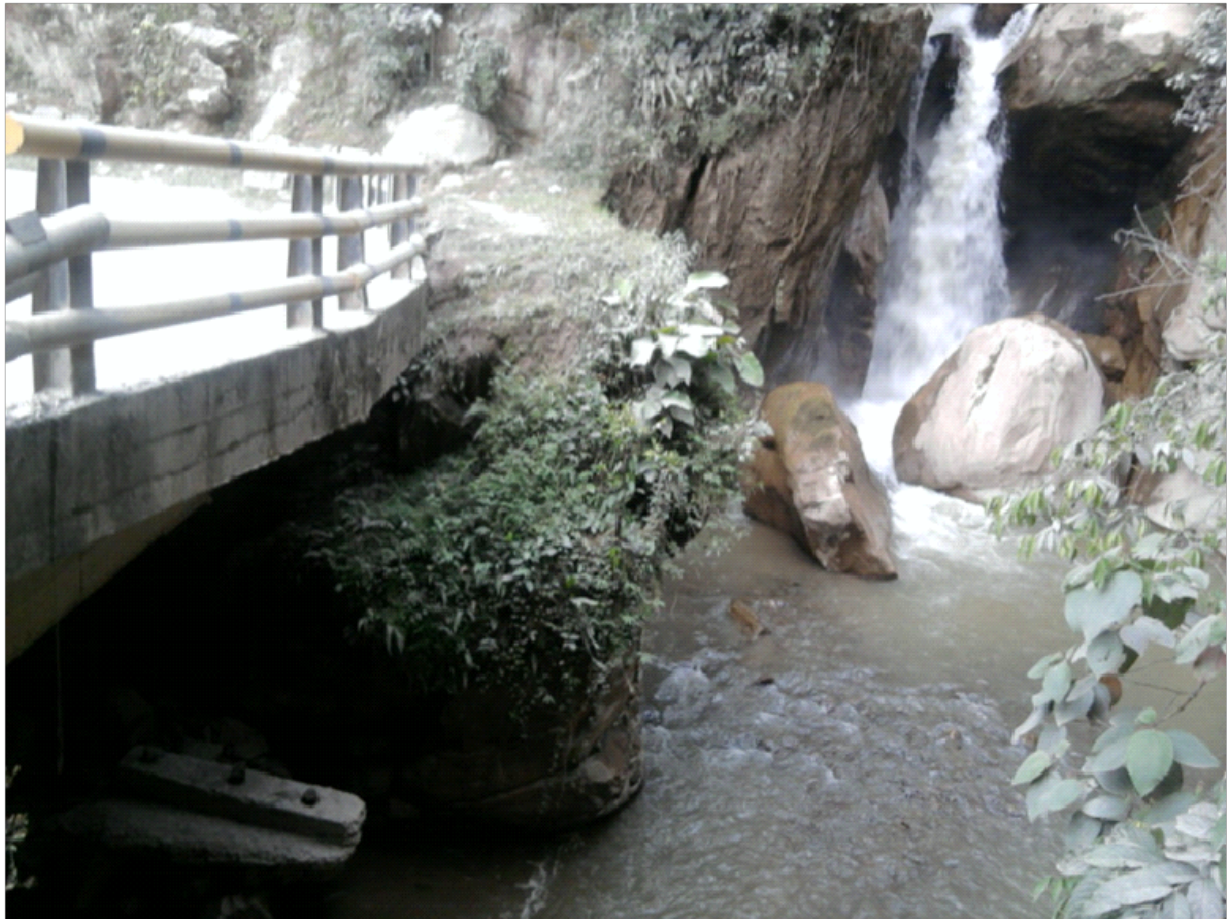
Componente.....: 15 Cauce
Calif./Mantenim....: 1 / -
Daño/Observaciones.: Se observó en buen estado.

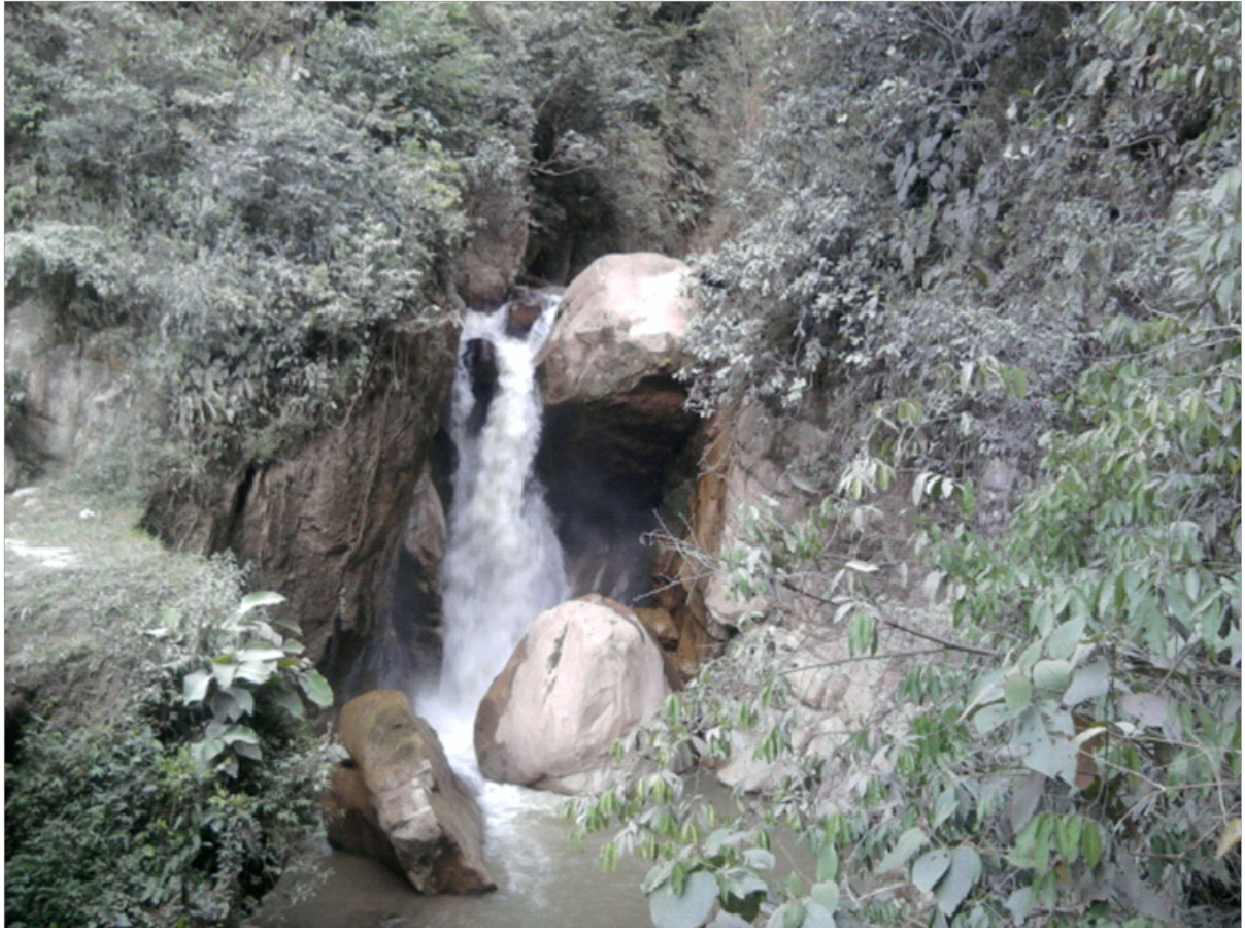
Componente.....: 15 Cauce
Calif./Mantenim....: 1 / -
Daño/Observaciones.: Se observó en buen estado.

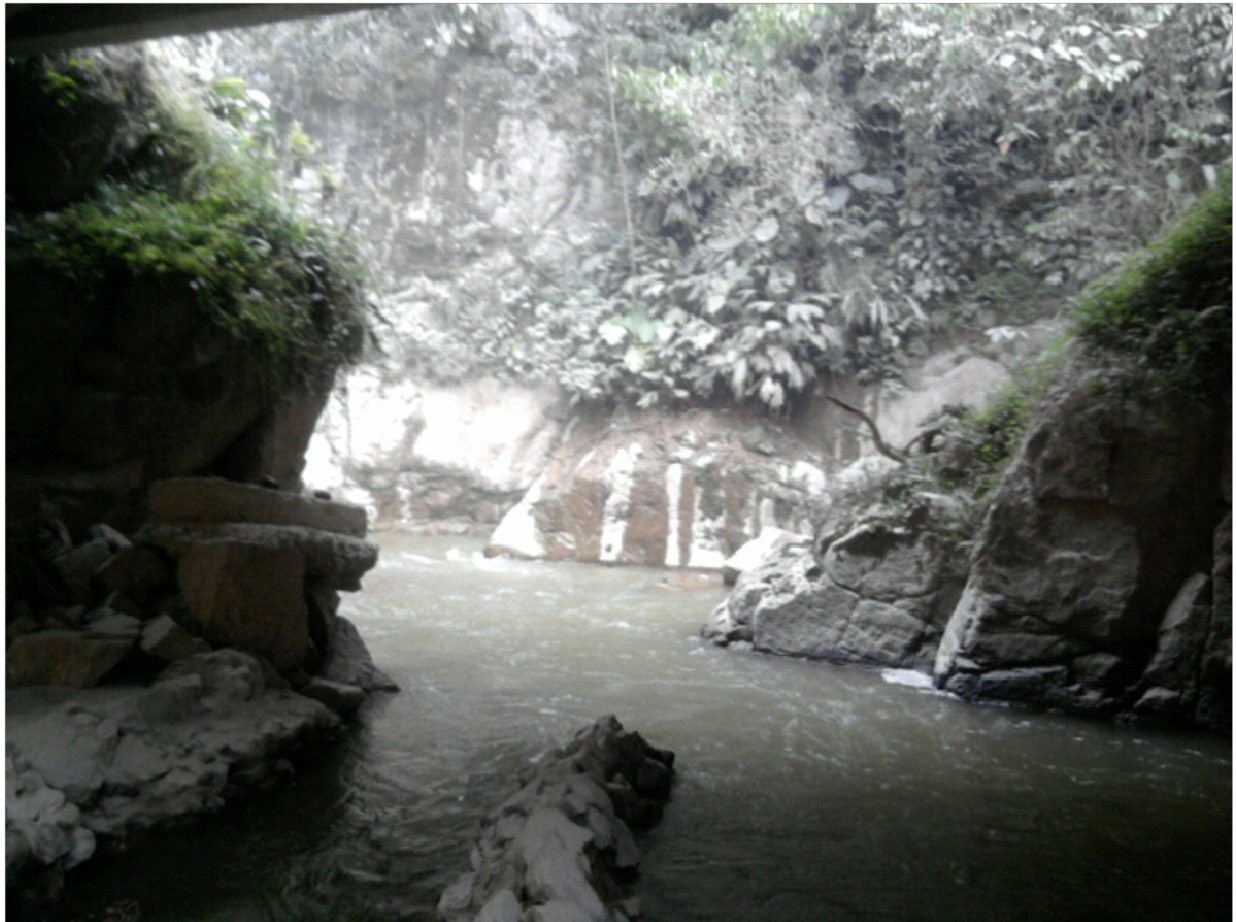
Componente.....: 15 Cauce
Calif./Mantenim....: 1 / -
Daño/Observaciones.: Se observó en buen estado.

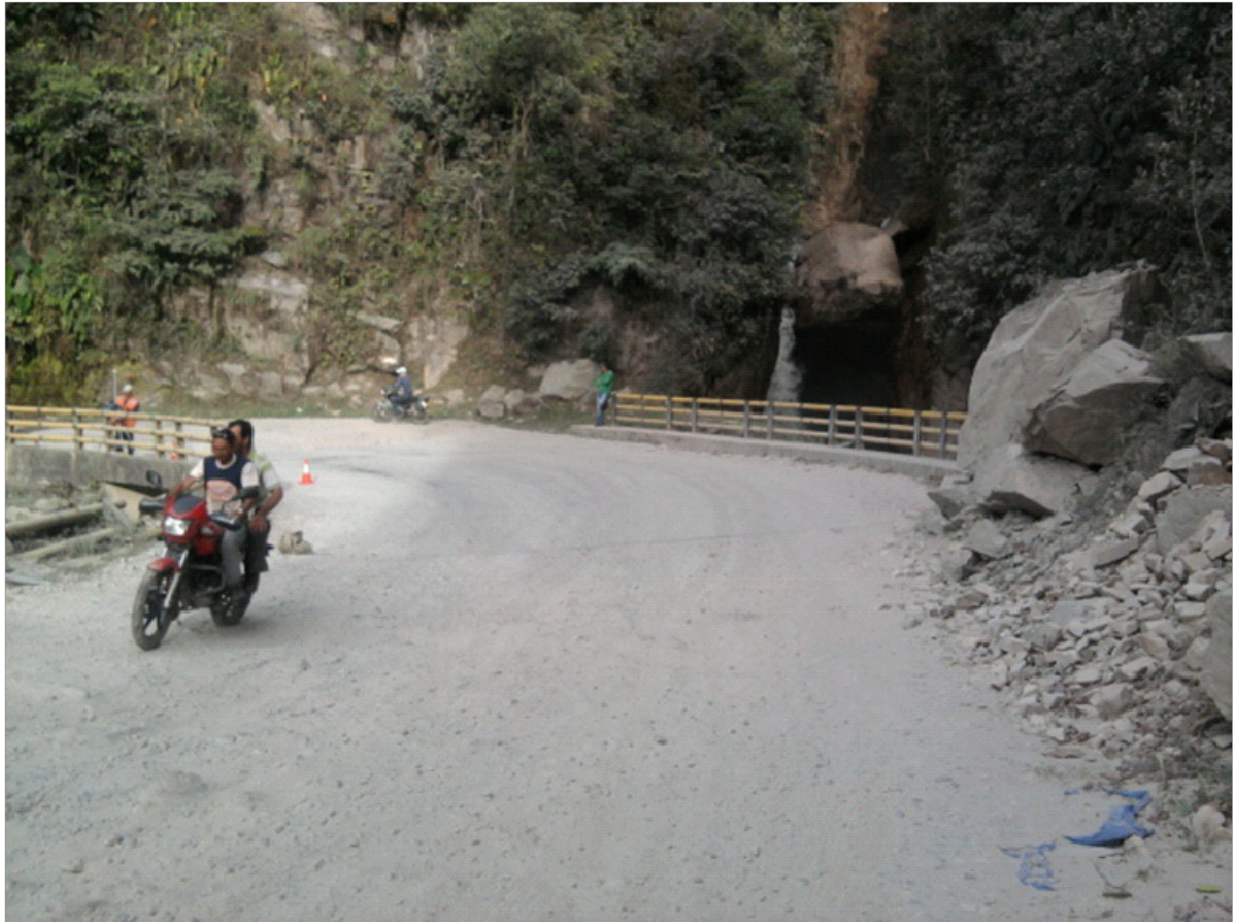
Componente.....: 17 Puente en general

Calif./Mantenim.....: 1 / -

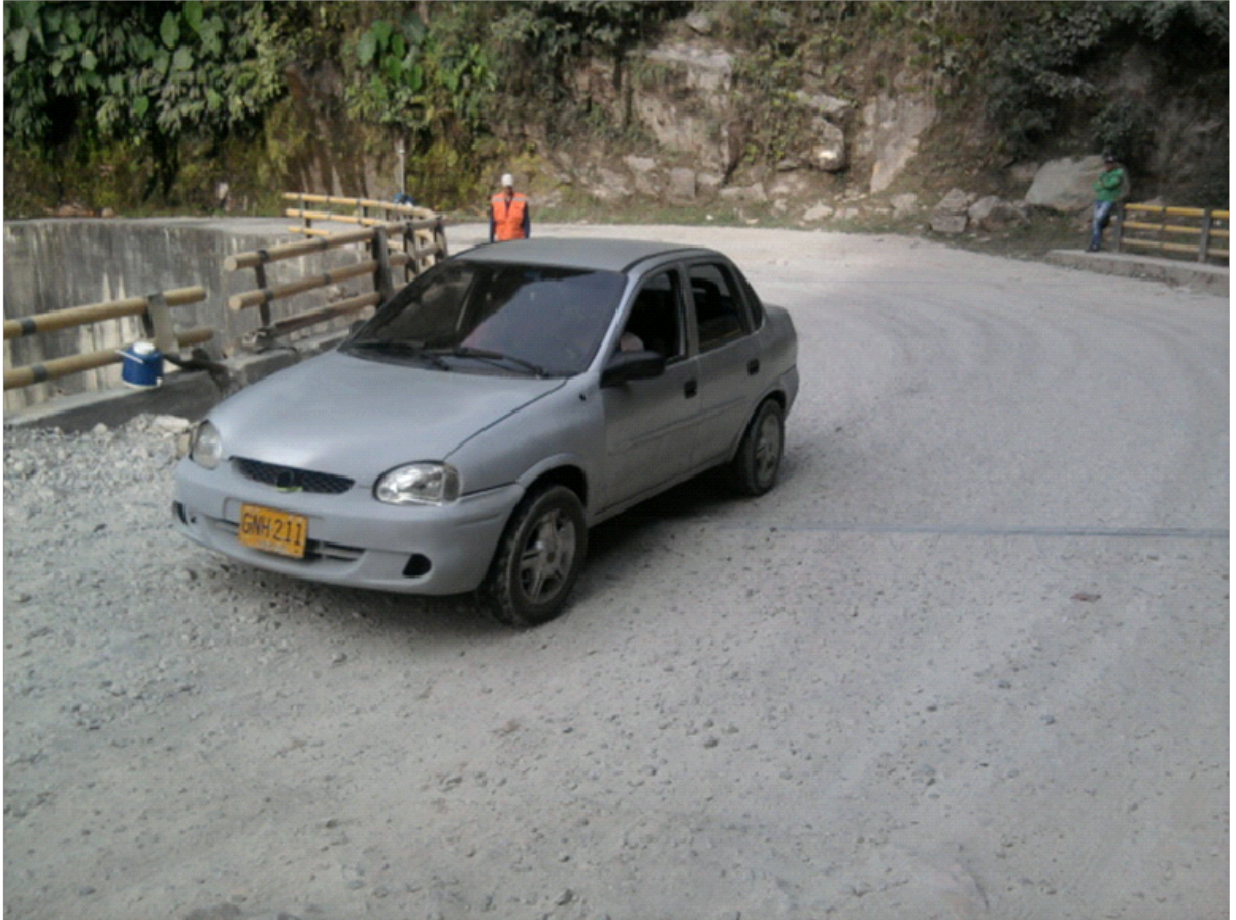
Componente.....: 17 Puente en general

Calif./Mantenim....: 1 / -
