SDC/INV	SiPuCol	Fecha	Hoja
	Informe de inspección principal	13/08/12	1
18-7009-002.00 Delgadira			
Regional.....: 18 Norte de Santander			
Ruta.....: Palo de Letras - Puente Internacional			
Carretera.....: Sardinata - Astilleros - Cúcuta			
Lado de la car...: 0			
Abscisa.....: 7+0960			
No del registro..: 1574			
Año de construcción.....:			
Año de la última reconstrucción.....:			
Paso Superior/Inferior.....: S			
Dir. de abs. de la carretera principal.: S			
Requisitos de la inspección.....: 0 Nada			
Recolección de datos : Fecha.....: 2012.06.01			
: Iniciales.....: JVP			
Posición geográfica..:			
Latitud: 8 gra 7.77 min N Longitud: 72 gra 45.46 min O Altitud: 289 m			
Geometría: Número de luces.....: 1			
Longitud de la luz menor (m): 36.00			
Longitud de la luz mayor (m): 36.00			
Longitud total(m): 36.00			
Ancho del tablero.....(m): 8.00			
Ancho del separador.....(m): 0.00			
Ancho del andén izquierdo(m): 0.00

SDC/INV	SiPuCol	Fecha	Hoja
	Informe de inspección principal	13/08/12	3
18-7009-002.00 Delgadira			
Resumen cronológico:	Fecha	Actividades	
	1996.11.19	Inspección principal	
	1998.04.30	Inspección principal	
	2002.07.16	Inspección principal	
	2007.04.08	Inspección

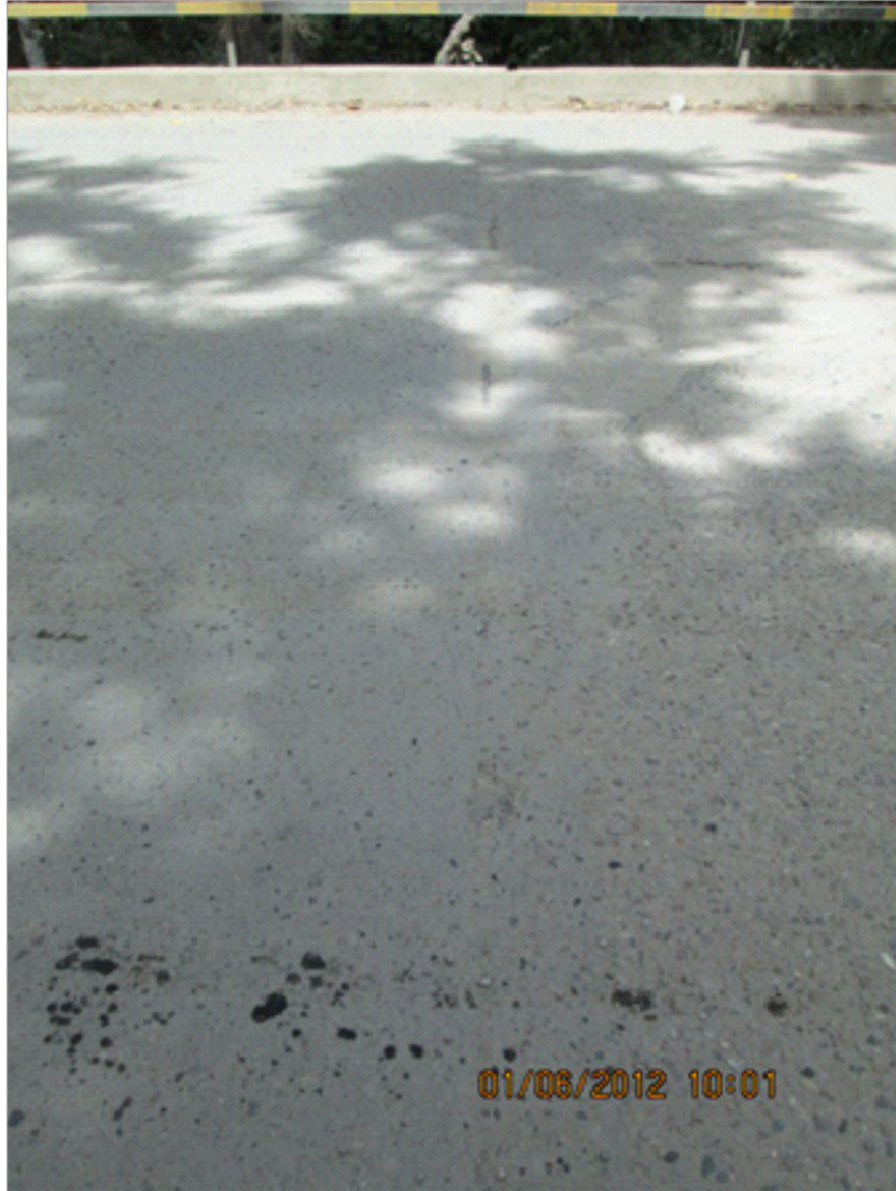
Componente.....: 1 Superficie del puente

Calif./Mantenim....: 2 / -

Daño/Observaciones.: La superficie del concreto asfáltico presenta desgaste, agregado expuesto y baches. La superficie requiere ser renivelada.

Tipo de daño.....: Descomposición

Reparaciones.....: C Tratamiento superficial (sello)

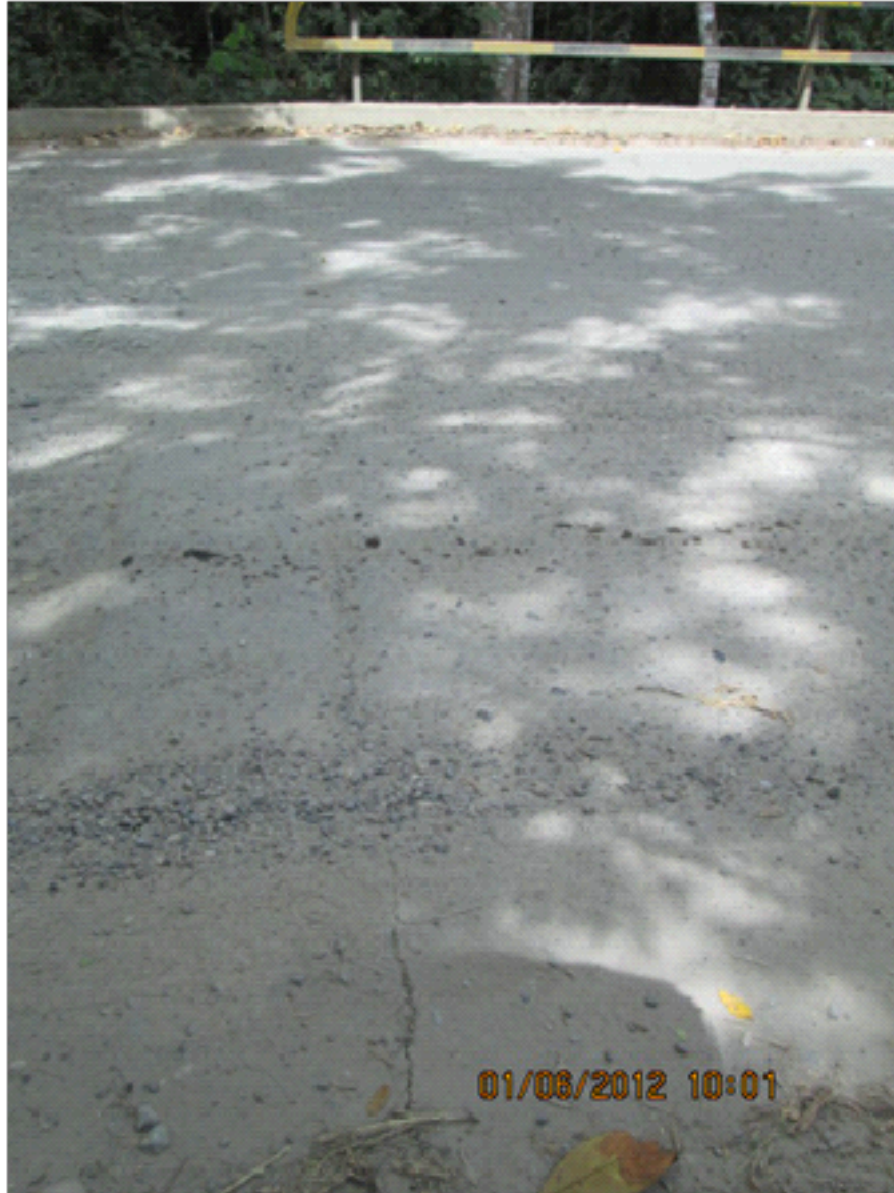
Componente.....: 1 Superficie del puente

Calif./Mantenim....: 2 / -

Daño/Observaciones.: La superficie del concreto asfáltico presenta desgaste, agregado expuesto y baches. La superficie requiere ser renivelada.

Tipo de daño.....: Descomposición

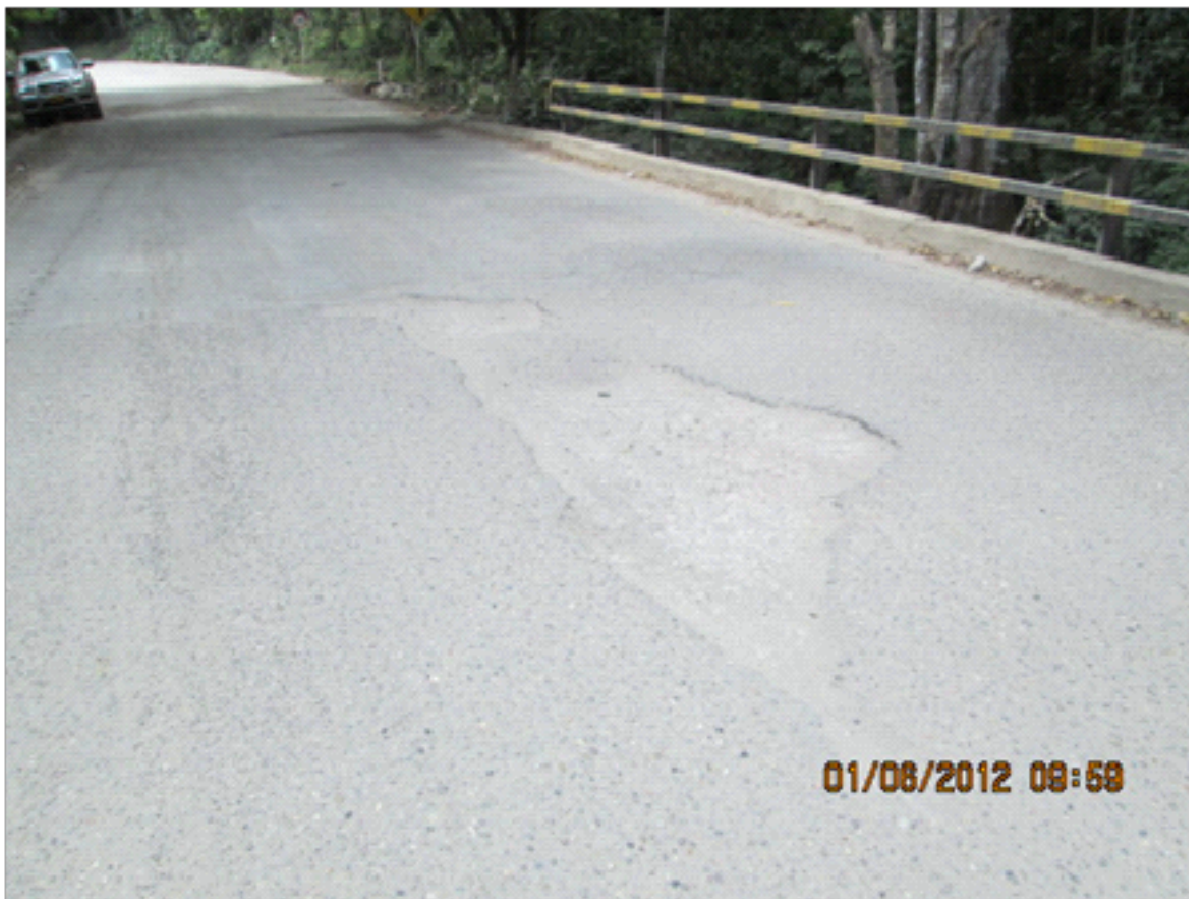
Daño/Observaciones.: La superficie del concreto asfáltico presenta desgaste, agregado expuesto y baches. La superficie requiere ser renivelada.

Tipo de daño.....: Descomposición

Reparaciones.....: C Tratamiento superficial (sello)

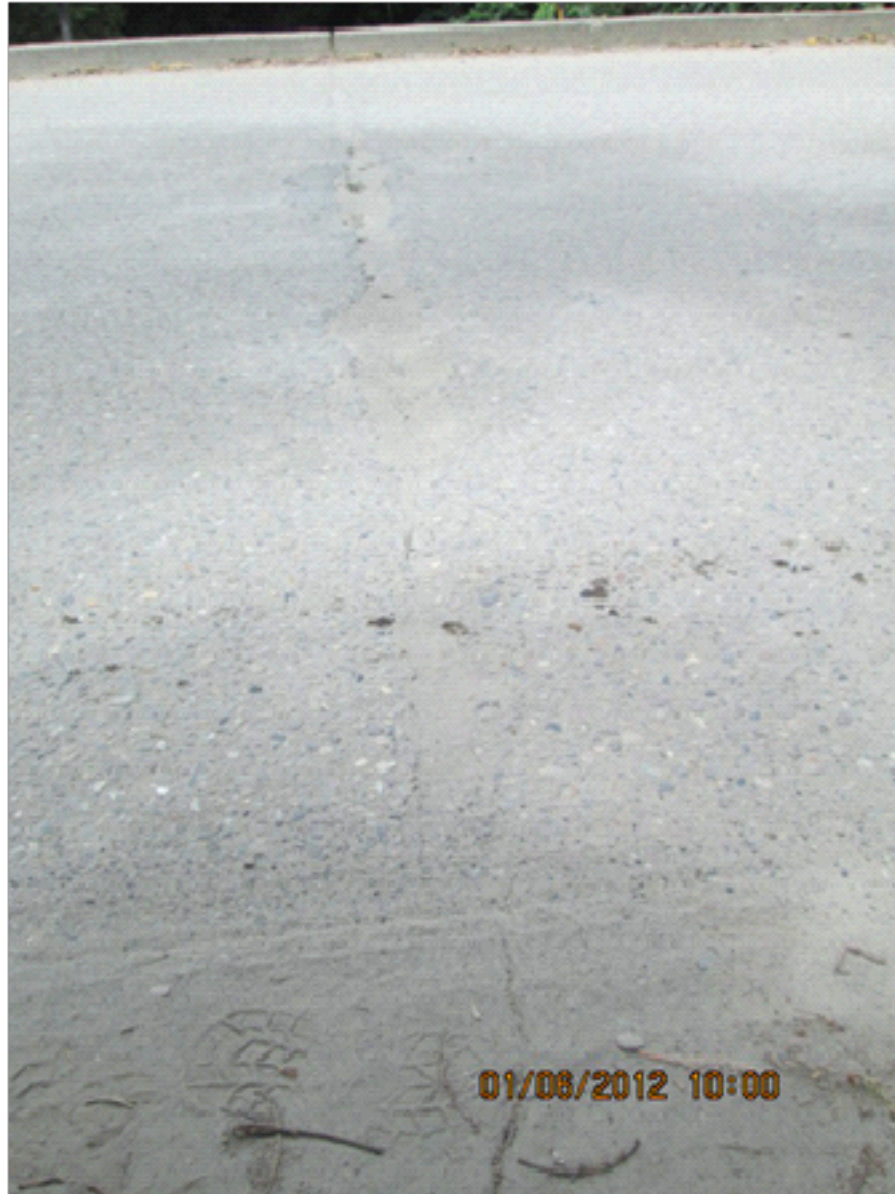
Daño/Observaciones.: El puente presenta 5 juntas en las cuales se observó infiltración y 4 de ellas carecen de dispositivos. Se recomienda instalar juntas de goma asfáltica

Tipo de daño.....: Otro

Reparaciones.....: C Cambio a junta de goma asfáltica

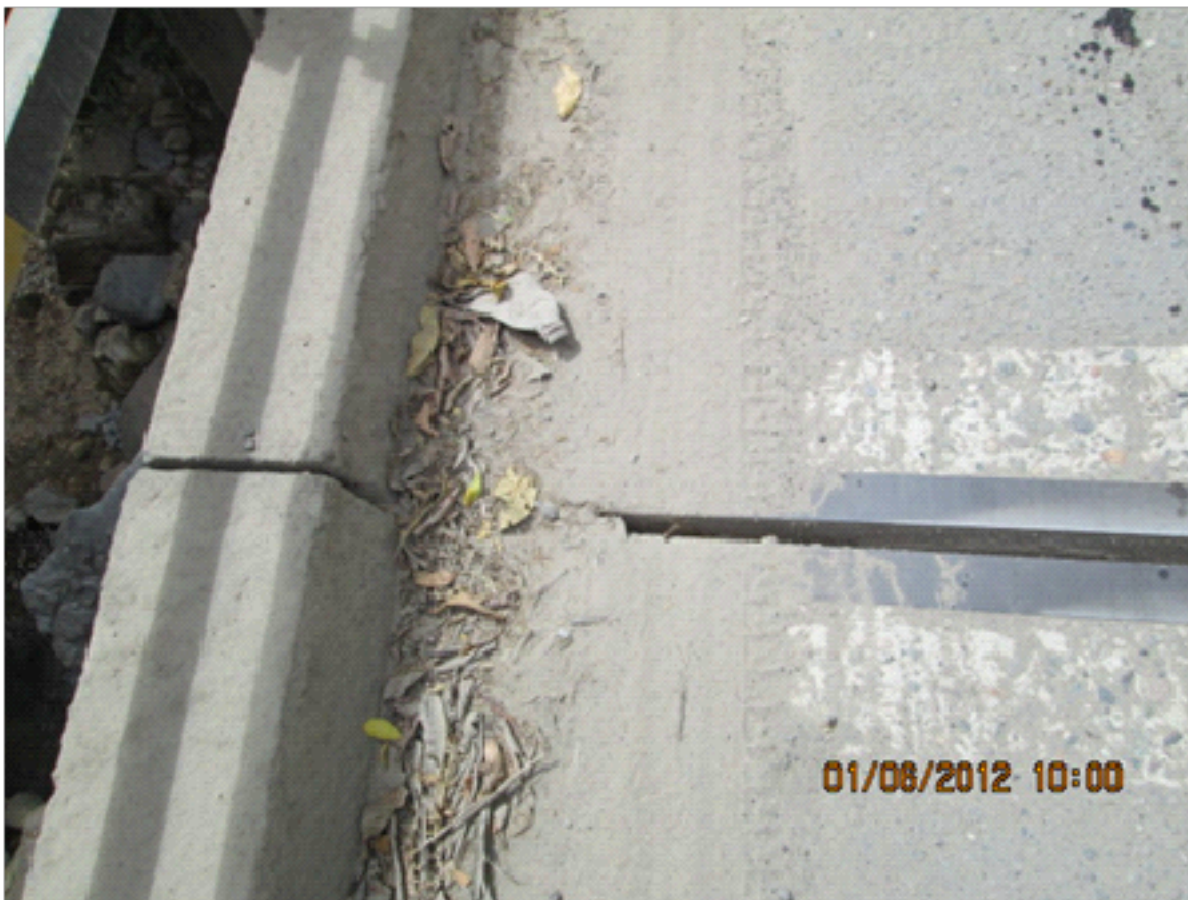
Componente.....: 2 Juntas de expansión

Calif./Mantenim....: 2 / -

Daño/Observaciones.: El puente presenta 5 juntas en las cuales se observó infiltración y 4 de ellas carecen de dispositivos. Se recomienda instalar juntas de goma asfáltica

Tipo de daño.....: Otro

Reparaciones.....: C Cambio a junta de goma asfáltica

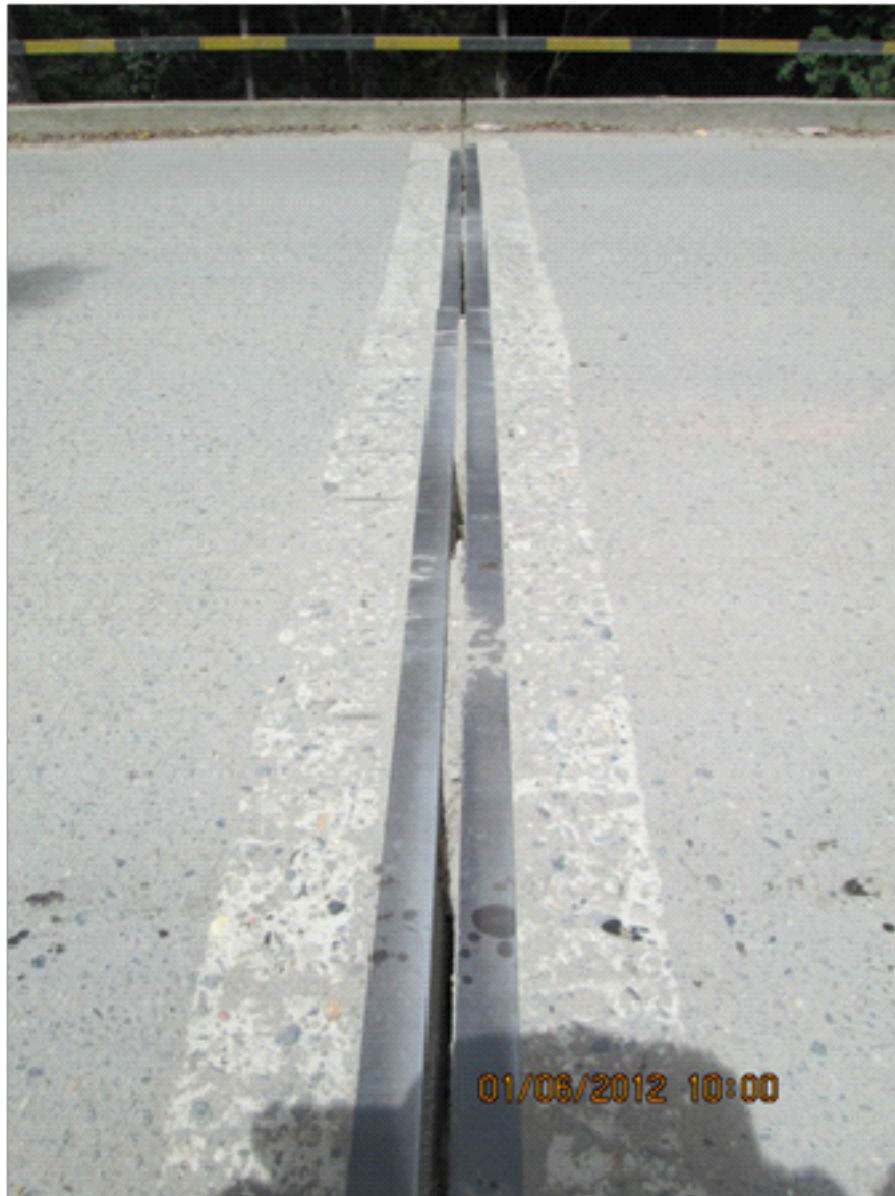
Componente.....: 2 Juntas de expansión

Calif./Mantenim....: 2 / -

Daño/Observaciones.: El puente presenta 5 juntas en las cuales se observó infiltración y 4 de ellas carecen de dispositivos. Se recomienda instalar juntas de goma asfáltica

Tipo de daño.....: Otro

Reparaciones.....: C Cambio a junta de goma asfáltica

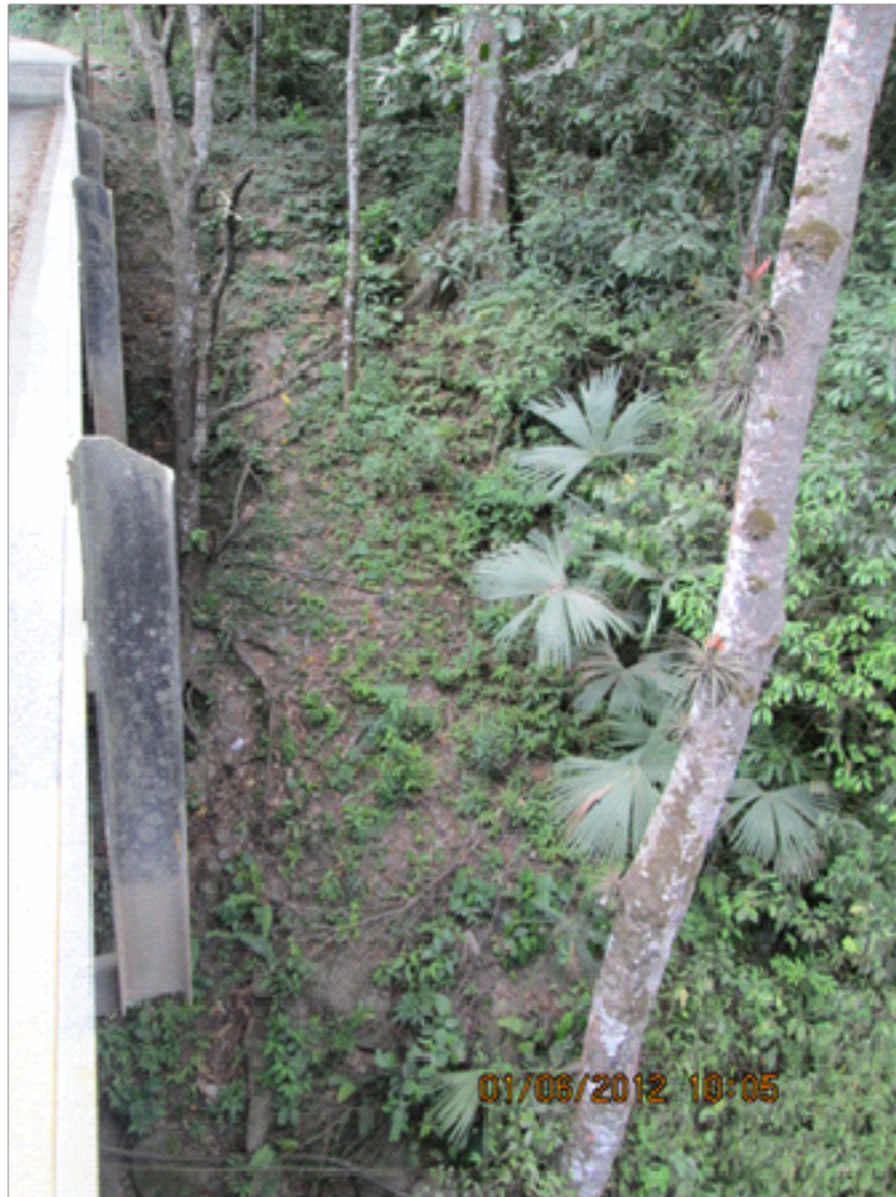
Componente.....: 5 Conos/Taludes
Calif./Mantenim....: 0 / -
Daño/Observaciones.: Se observaron en buen estado

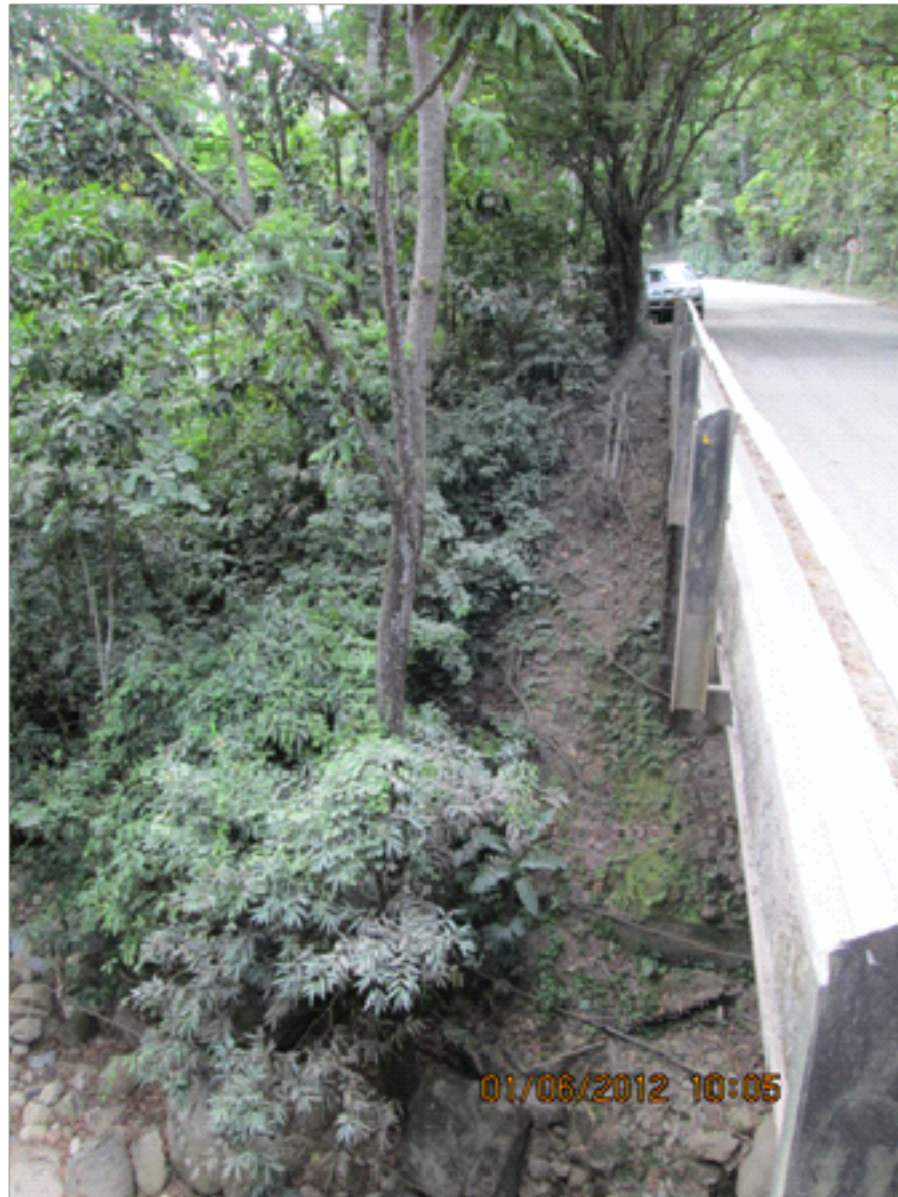
Componente.....: 5 Conos/Taludes
Calif./Mantenim....: 0 / -
Daño/Observaciones.: Se observaron en buen estado

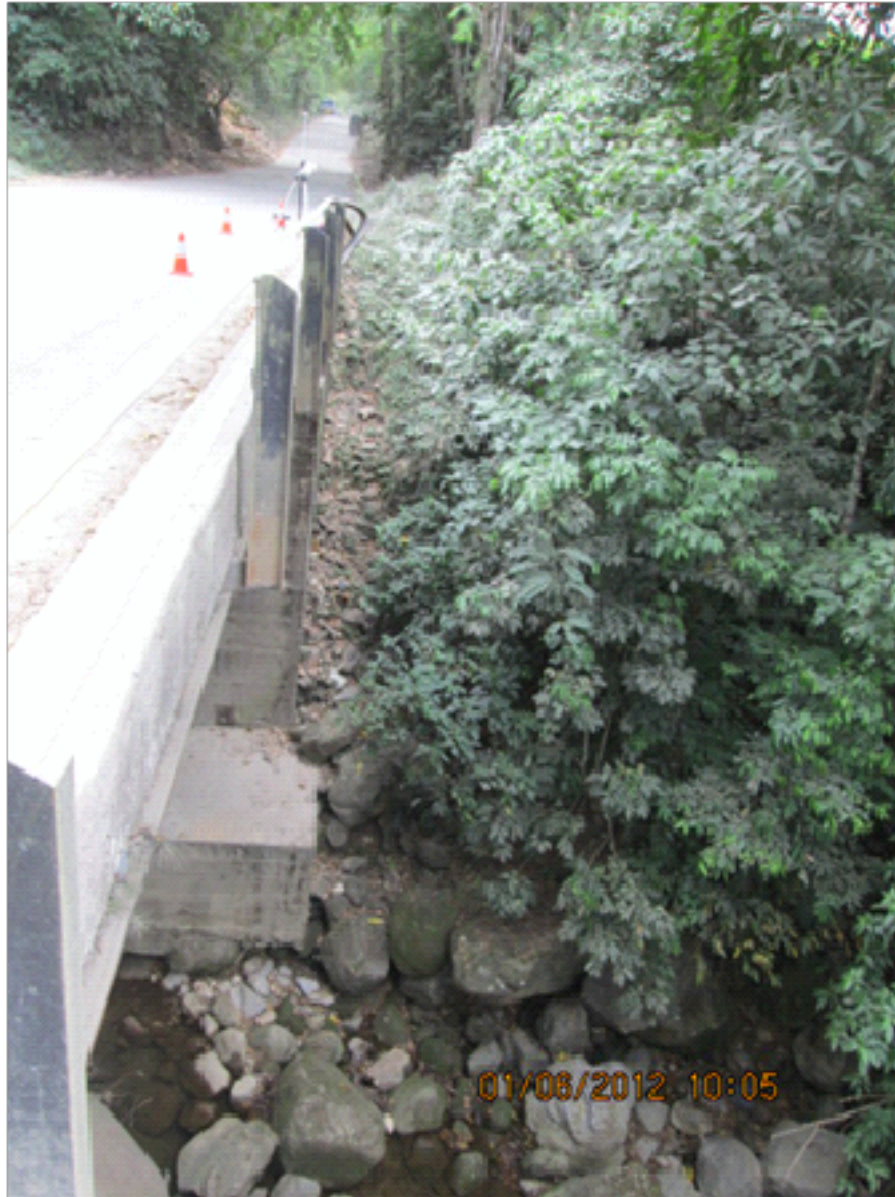
Componente.....: 5 Conos/Taludes

Calif./Mantenim....: 0 / -

Daño/Observaciones.: Se observaron en buen estado

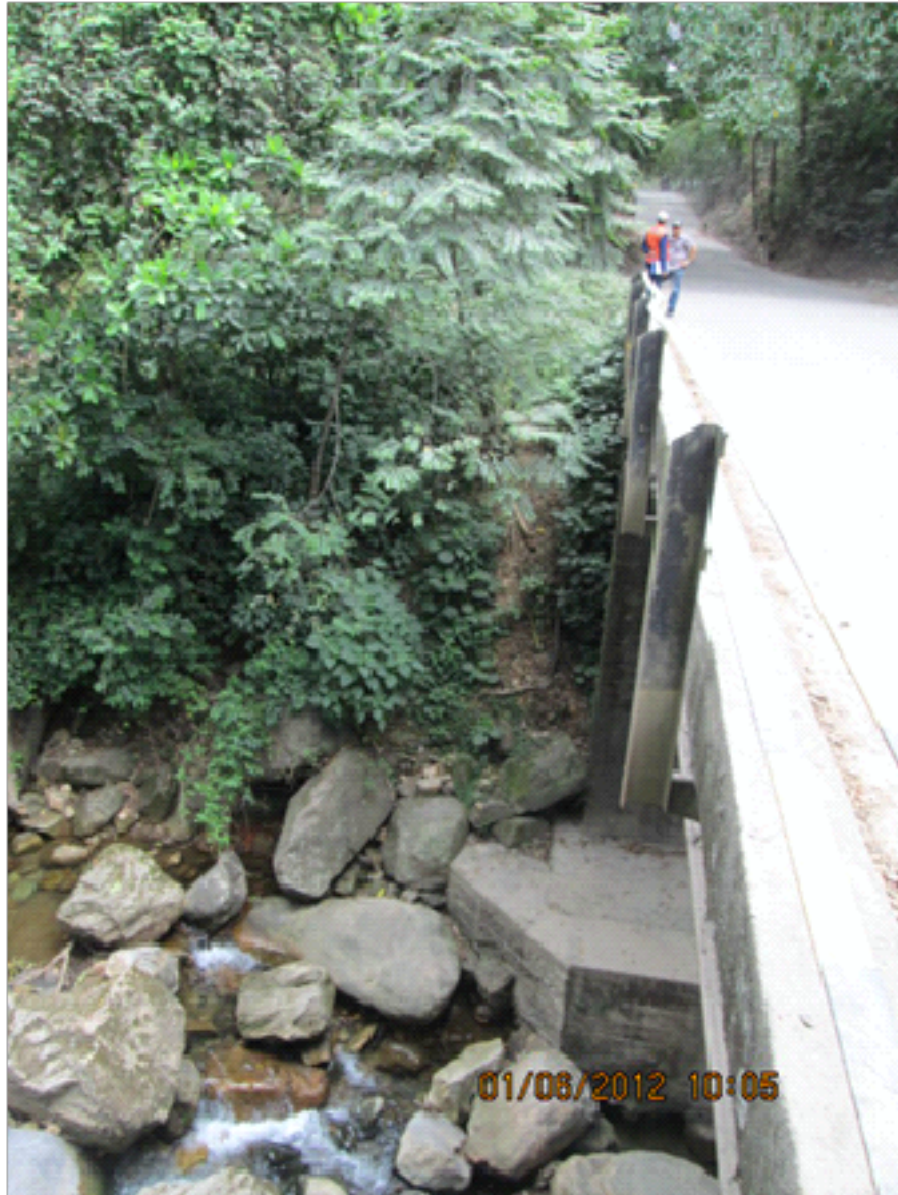
Componente.....: 5 Conos/Taludes
Calif./Mantenim....: 0 / -
Daño/Observaciones.: Se observaron en buen estado

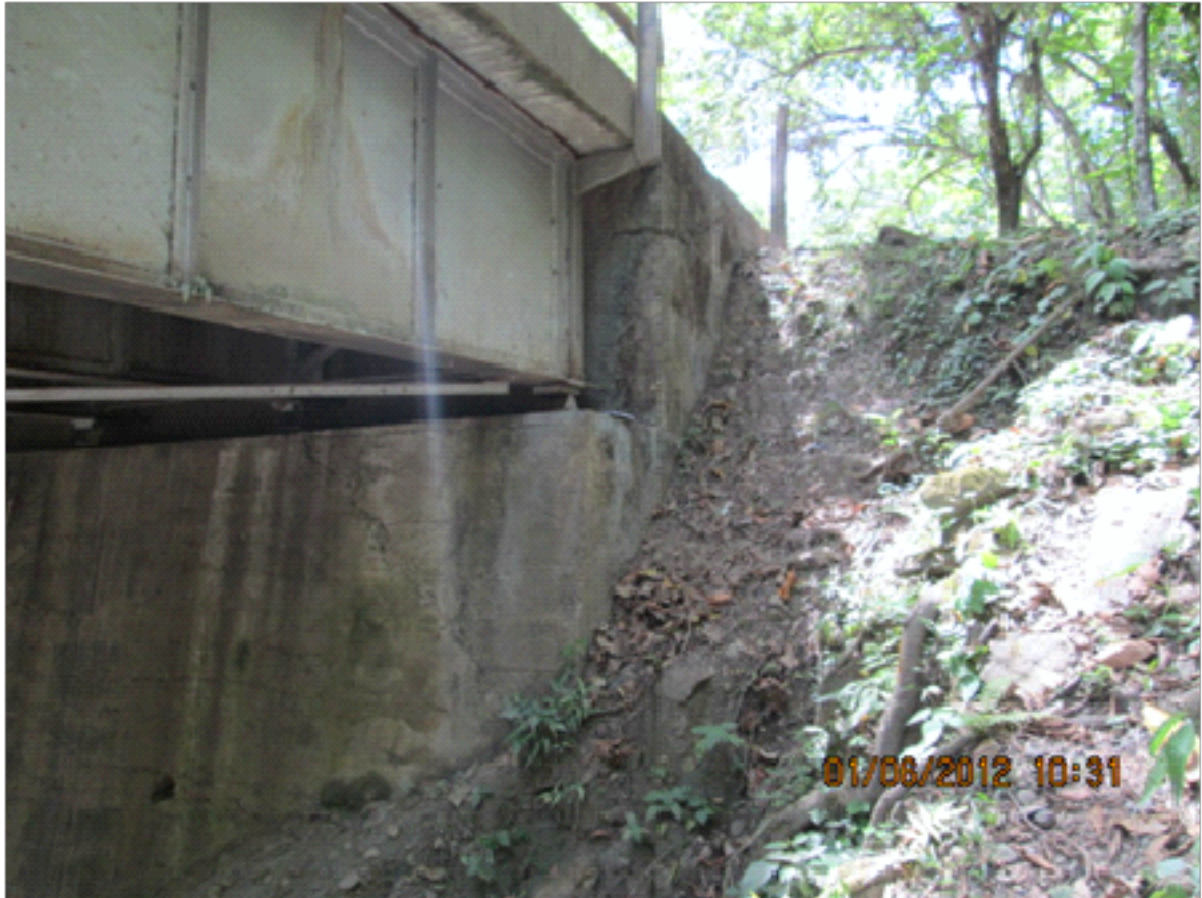
Componente.....: 5 Conos/Taludes
Calif./Mantenim....: 0 / -
Daño/Observaciones.: Se observaron en buen estado

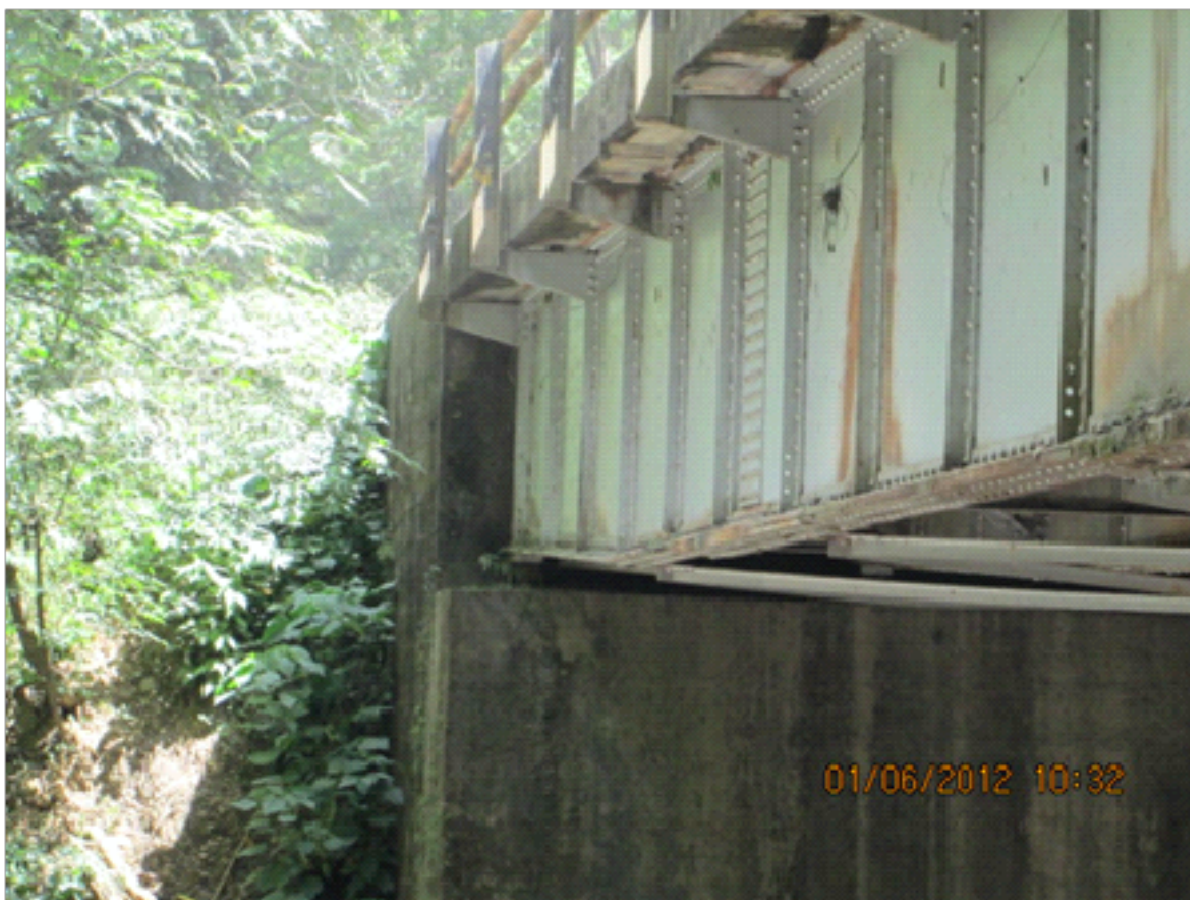
Tipo de daño.....: Corrosión de acero estructural

Reparaciones.....: F Pintura de acero
