SDC/INV	SiPuCol	Fecha	Hoja
	Informe de inspección principal	13/08/12	1
18-7009-003.00 La Chacona			
Regional.....: 18 Norte de Santander			
Ruta.....: Palo de Letras - Puente Internacional			
Carretera.....: Sardinata - Astilleros - Cúcuta			
Lado de la car...: 0			
Abscisa.....: 8+0845			
No del registro..: 1575			
Año de construcción.....:			
Año de la última reconstrucción.....:			
Paso Superior/Inferior.....: S			
Dir. de abs. de la carretera principal.: S			
Requisitos de la inspección.....: 0 Nada			
Recolección de datos : Fecha.....: 2012.06.01			
: Iniciales.....: JPV			
Posición geográfica..:			
Latitud: 8 gra 7.77 min N Longitud: 72 gra 45.01 min O Altitud: 295 m			
Geometría: Número de luces.....: 1			
Longitud de la luz menor (m): 36.00			
Longitud de la luz mayor (m): 36.00			
Longitud total(m): 36.00			
Ancho del tablero.....(m): 8.00			
Ancho del separador.....(m): 0.00			
Ancho del andén izquierdo(m): 0.00

18-7009-003.00 La Chacona

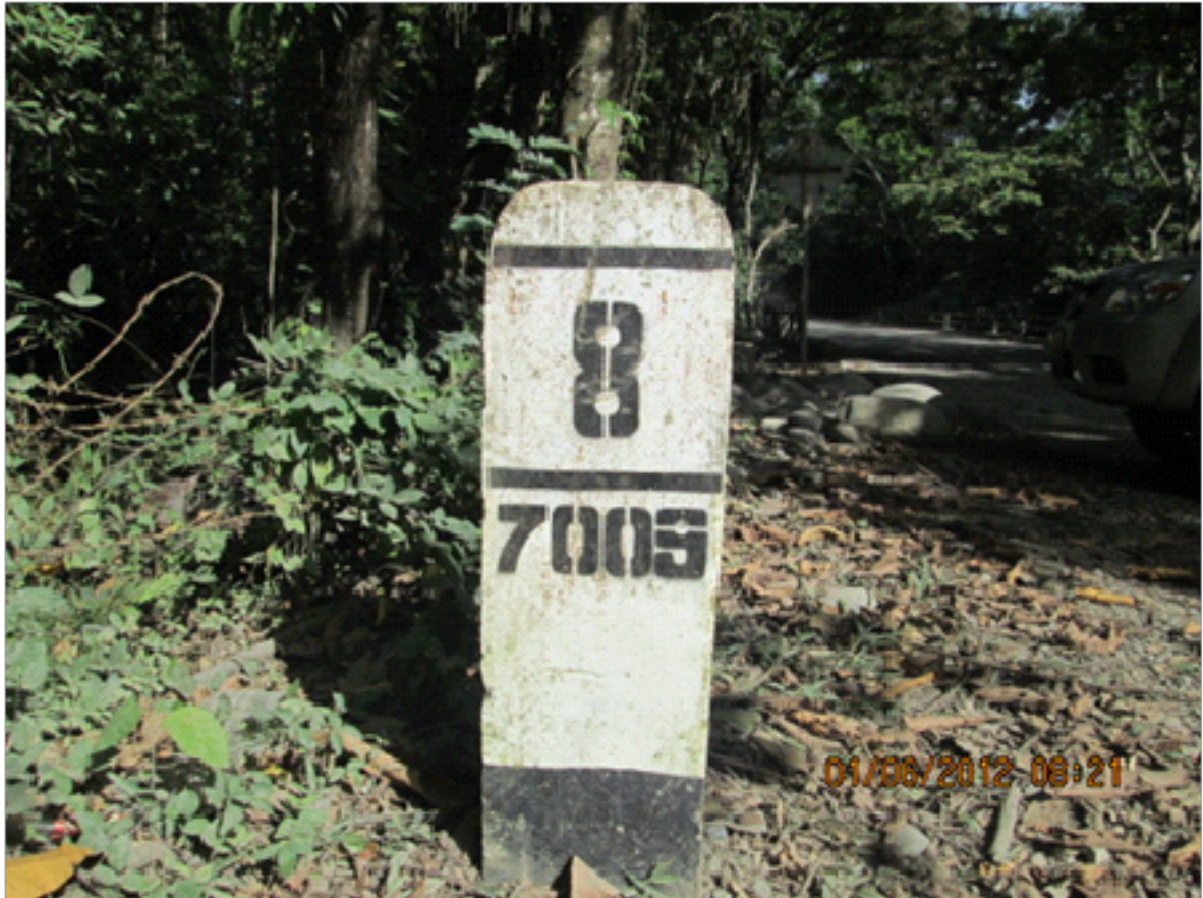
Componente.....: 17 Puente en general

Calif./Mantenim....: 2 / -

Daño/Observaciones.: Es necesario realizar mantenimiento a la superficie de rodadura, más que todo en la entrada ya que hay baches y la superficie esta es malas condiciones.
