SDC/INV	SiPuCol	Fecha	Hoja
	Informe de inspección principal	13/08/12	1
18-7009-006.00 Agualasal			
Regional.....: 18 Norte de Santander			
Ruta.....: Palo de Letras - Puente Internacional			
Carretera.....: Sardinata - Astilleros - Cúcuta			
Lado de la car...: 0			
Abscisa.....: 28+0233			
No del registro..: 1578			
Año de construcción.....:			
Año de la última reconstrucción.....:			
Paso Superior/Inferior.....: S			
Dir. de abs. de la carretera principal.: S			
Requisitos de la inspección.....: 0 Nada			
Recolección de datos : Fecha.....: 2012.05.31			
: Iniciales.....: JPV			
Posición geográfica..:			
Latitud: 8 gra 9.1 min N Longitud: 72 gra 35.68 min O Altitud: 128 m			
Geometría: Número de luces.....: 1			
Longitud de la luz menor (m): 14.20			
Longitud de la luz mayor (m): 14.20			
Longitud total(m): 14.20			
Ancho del tablero.....(m): 8.50			
Ancho del separador.....(m): 0.00			
Ancho del andén izquierdo(m): 0.00

SDC/INV	SiPuCol	Fecha	Hoja
	Informe de inspección principal	13/08/12	2
18-7009-006.00 Aqualasal			
Subestructura:			
Estribos.: Tipo.....:	11	Con aletas separados	
Material.....:	20	Concreto ciclópeo	
Tipo de cimentación.....:	10	Cimentación superficial	
Pilas....

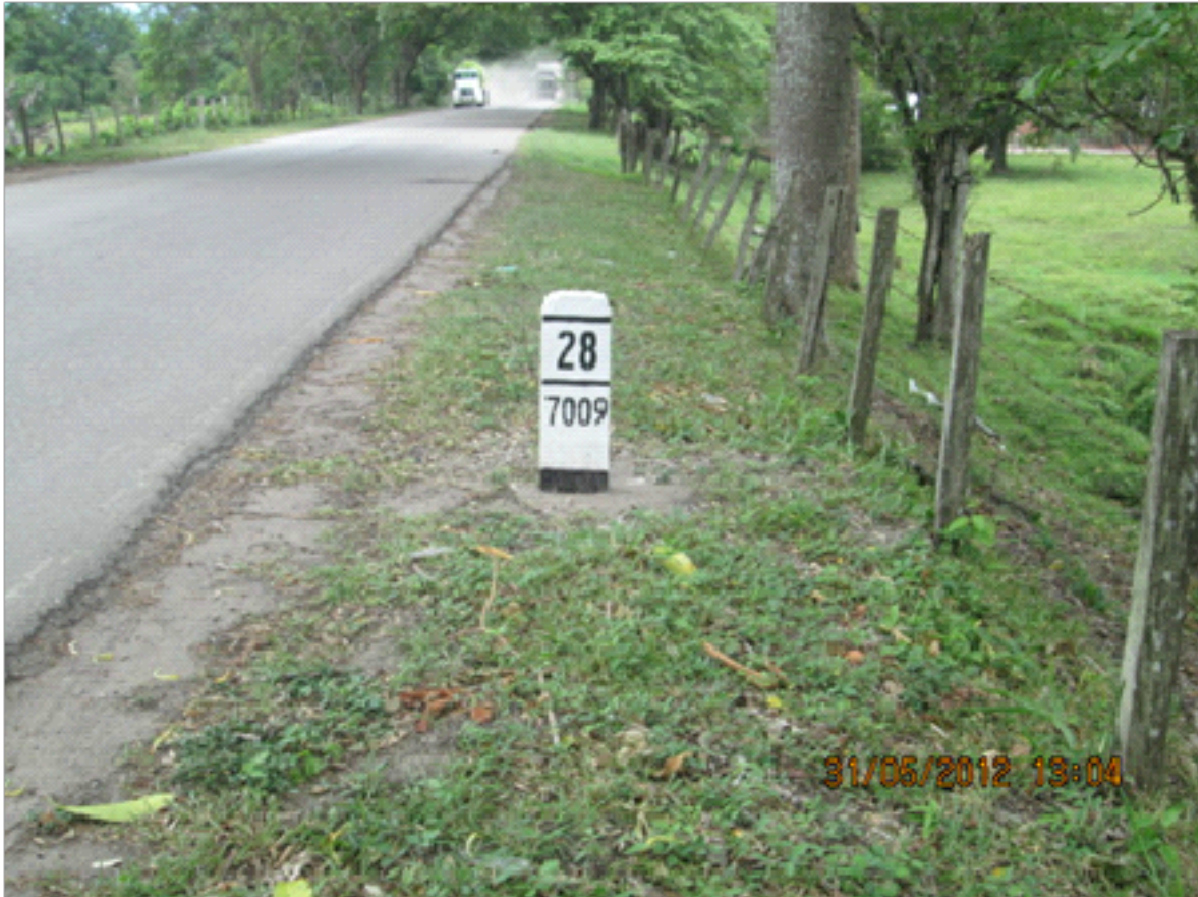
18-7009-006.00 Agualasal

Componente.....: 17 Puente en general

Daño/Observaciones.: Se recomienda hacer seguimiento a grietas en estribo.
