SDC/INV	SiPuCol	Fecha	Hoja
Informe de inspección principal		13/08/12	1
18-7010-001.10 Lomitas izquierdo			
Regional.....: 18 Norte de Santander			
Ruta.....: Palo de Letras - Puente Internacional			
Carretera.....: Cúcuta - Puente Internacional Simón Bolívar			
Lado de la car...: 0			
Abscisa.....: 2+0492			
No del registro...: 8910			
Año de construcción.....: 1995			
Año de la última reconstrucción.....:			
Paso Superior/Inferior.....: S			
Dir. de abs. de la carretera principal.:			
Requisitos de la inspección.....: 0 Nada			
Recolección de datos : Fecha.....: 2012.05.26			
: Iniciales.....: LHB			
Posición geográfica.:			
Latitud: 7 gra 51.72 min N Longitud: 72 gra 28.84 min O Altitud: 408.23 m			
Geometría: Número de luces.....: 3			
Longitud de la luz menor (m): 7.30			
Longitud de la luz mayor (m): 20.60			
Longitud total (m): 35.20			
Ancho del tablero..... (m): 12.30			
Ancho del separador..... (m): 0.65

SDC/INV	SiPuCol	Fecha	Hoja
	Informe de inspección principal	13/08/12	2
18-7010-001.10 Lomitas izquierdo			
Subestructura:			
Estribos.: Tipo.....	21	Enterr.col./pil.con viga cabe.	
Material.....	21	Concreto reforzado	
Tipo de cimentación.....	30	Caissón de concreto	
Pilas

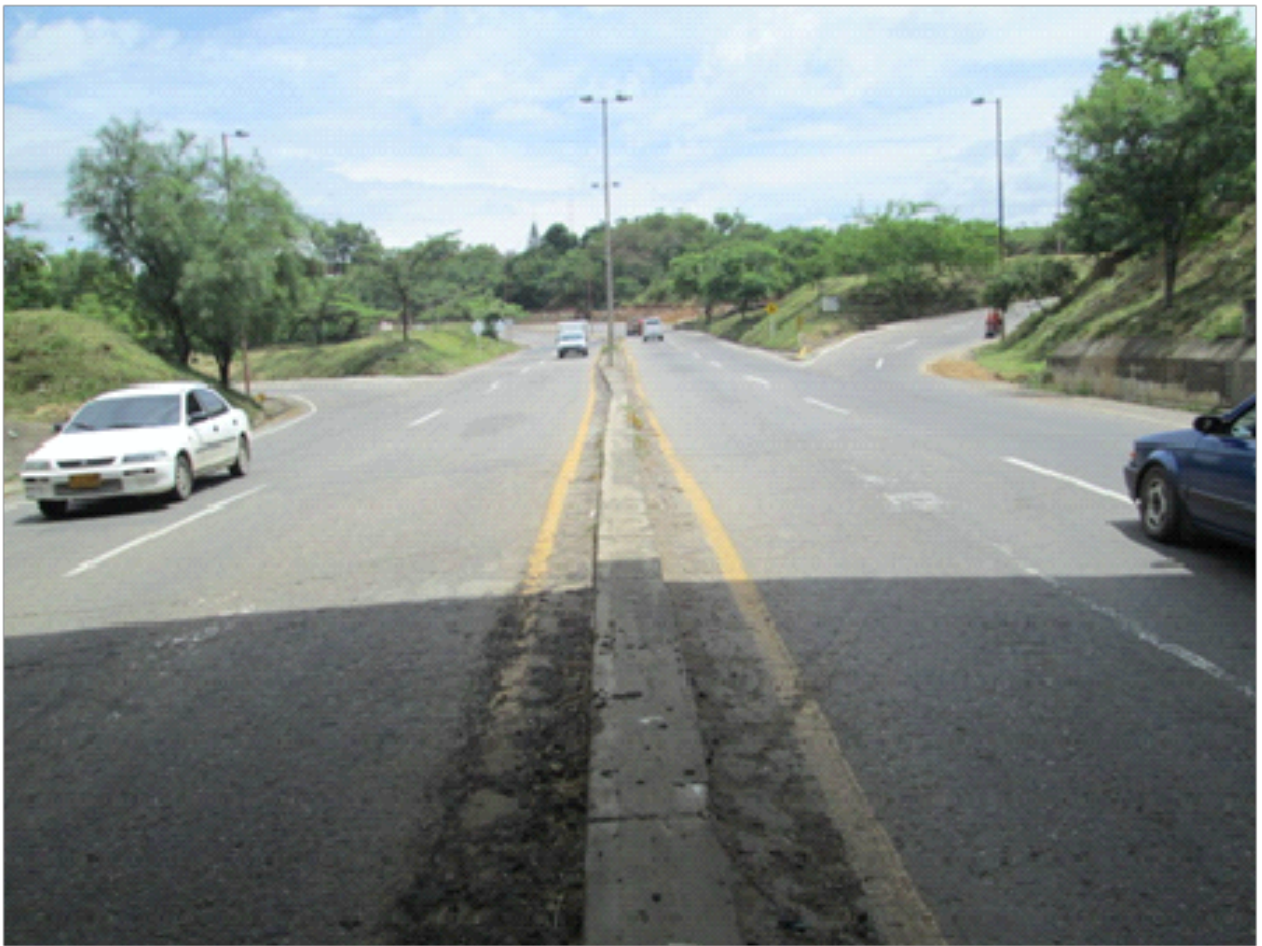
Componente.....: 17 Puente en general

Calif./Mantenim.....: 2 / -

Daño/Observaciones.: Se requiere mantenimiento de pintura de andenes.
