**ESTUDIO DE INSPECCIÓN E INVENTARIO DE PUENTES DE LA RED NACIONAL
DE CARRETERAS ZONA SUR**

INFORME PUENTE SAN PEDRO

CARRETERA: PASTO – EL PEPINO

NOMBRE DEL PUENTE:		SAN PEDRO	IDP	19-1003-003.00
TERRITORIAL:		19	PUTUMAYO	
CARRETERA:		PASTO - EL PEPINO		
PR	62+0315

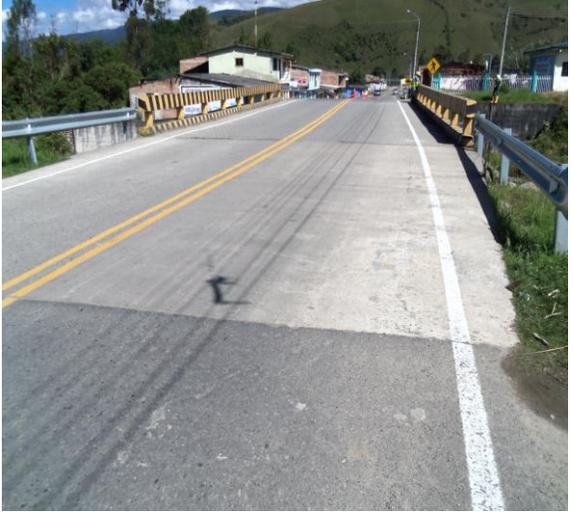
<p style="text-align: center;">Figura 1 INSTITUTO GEOGRAFICO AGUSTIN CODAZZI</p>		<p style="text-align: center;">Figura 2 IMAGEN GENERAL PUENTE</p>
