**ESTUDIO DE INSPECCIÓN E INVENTARIO DE PUENTES DE LA RED NACIONAL
DE CARRETERAS ZONA SUR**

INFORME PUENTE LA SILVA

19-4501-014.00

CARRETERA: PUENTE INTERNACIONAL SAN MIGUEL – SANTA ANA

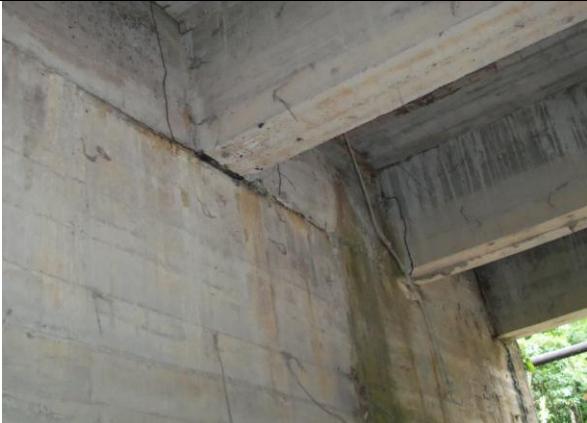
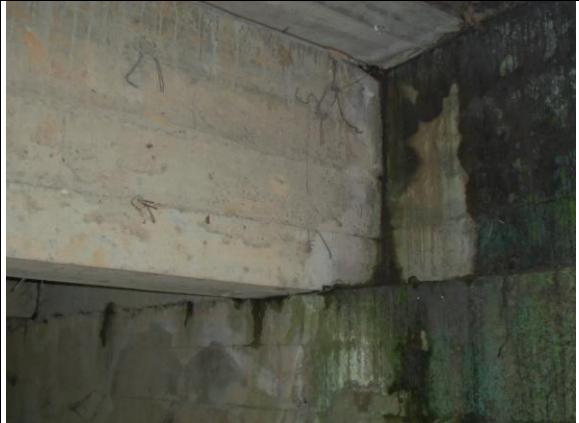
COMPONENTE: <u>Apoyos tipo 10 Juntas de Construcción</u>

CALIFICACIÓN OBTENIDA EN LA INSPECCIÓN:			0 sin daño o daño insignificante.		
ACTIVIDADES DE REPARACIÓN Y MANTENIMIENTO					
ID	ACTIVIDAD	UN	CANTIDAD	VR/UNI	VR/ TOTAL

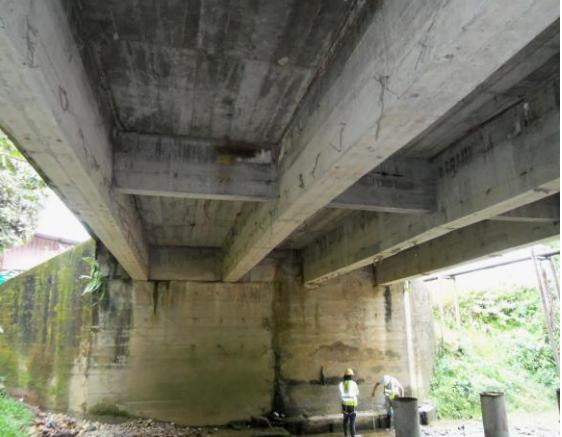
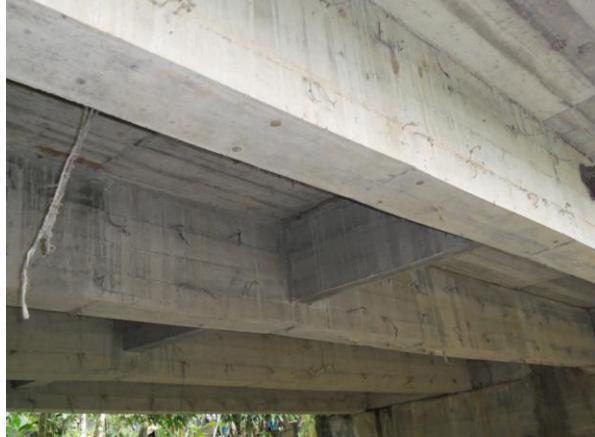
COMPONENTE: <u>Vigas tipo 10, material 20</u>

CALIFICACIÓN OBTENIDA EN LA INSPECCIÓN:			0 Sin daño o daño insignificante.		
ACTIVIDADES DE REPARACIÓN Y MANTENIMIENTO					
ID	ACTIVIDAD	UN	CANTIDAD	VR/UNI	VR/ TOTAL

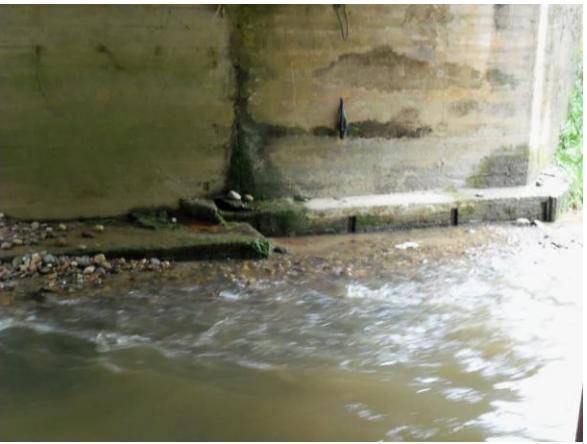
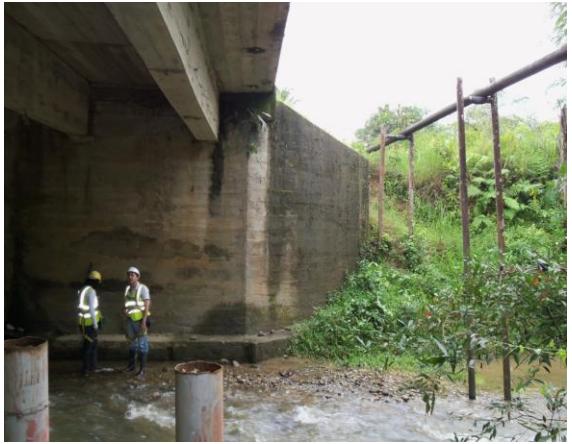
COMPONENTE: <u>Cauce</u>

CALIFICACIÓN OBTENIDA EN LA INSPECCIÓN:			0 Sin daño o daño insignificante.		
ACTIVIDADES DE REPARACIÓN Y MANTENIMIENTO					
ID	ACTIVIDAD	UN	CANTIDAD	VR/UNI	VR/ TOTAL
