**ESTUDIO DE INSPECCIÓN E INVENTARIO DE PUENTES DE LA RED NACIONAL  
DE CARRETERAS ZONA SUR**

**INFORME PUENTE RUMIYACO BAJO**

**CARRETERA: SANTA ANA - MOCOA**

<b>NOMBRE DEL PUENTE:</b>		RUMIYACO BAJO	<b>IDP</b>	19-14502-006.00
<b>TERRITORIAL:</b>		19	PUTUMAYO	
<b>CARRETERA:</b>		SANTA ANA - MOCOA		
<b>PR</b>	<b>81+0000</b>

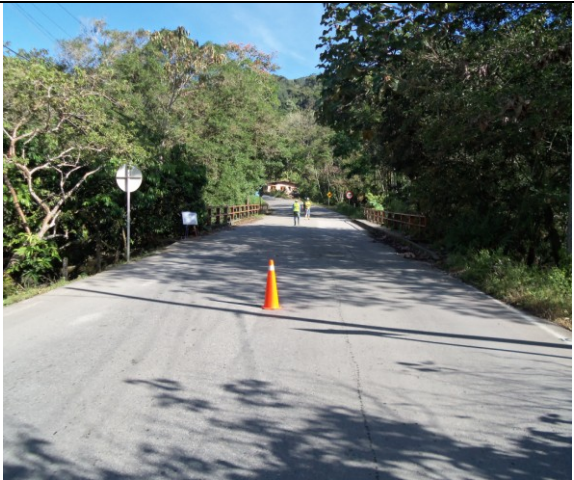
<p style="text-align: center;"><b>Figura 1 INSTITUTO GEOGRAFICO AGUSTIN CODAZZI</b></p>		<p style="text-align: center;"><b>Figura 2 IMAGEN GENERAL PUENTE</b></p>
