**ESTUDIO DE INSPECCIÓN E INVENTARIO DE PUENTES DE LA RED NACIONAL
DE CARRETERAS ZONA SUR**

INFORME PUENTE RUMIYACO 2

CARRETERA: SANTA ANA - MOCOA

NOMBRE DEL PUENTE:		RUMIYACO 2	IDP	19-4502-008.00
TERRITORIAL:		19	PUTUMAYO	
CARRETERA:		SANTA ANA - MOCOA		
PR	74+0245

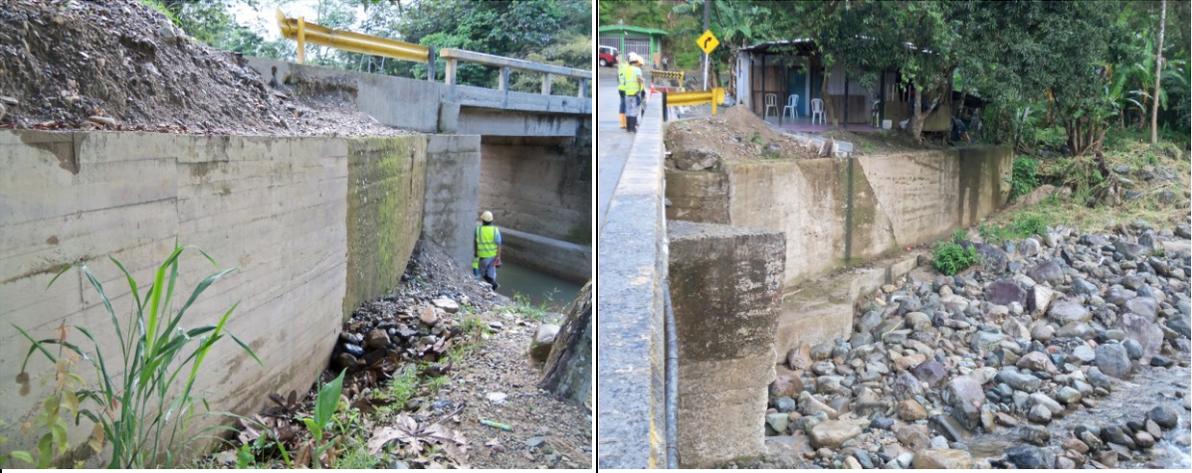
COMPONENTE: <u>Conos y Taludes</u>

Conos y taludes en buen estado, no presentan daños ni erosión. Se evidencia obras de contención en taludes.

CALIFICACIÓN OBTENIDA EN LA INSPECCIÓN:			0. Sin daño o daño insignificante		
ACTIVIDADES DE REPARACIÓN Y MANTENIMIENTO					
ID	ACTIVIDAD	UN	CANTIDAD	VR/UNI	VR/ TOTAL

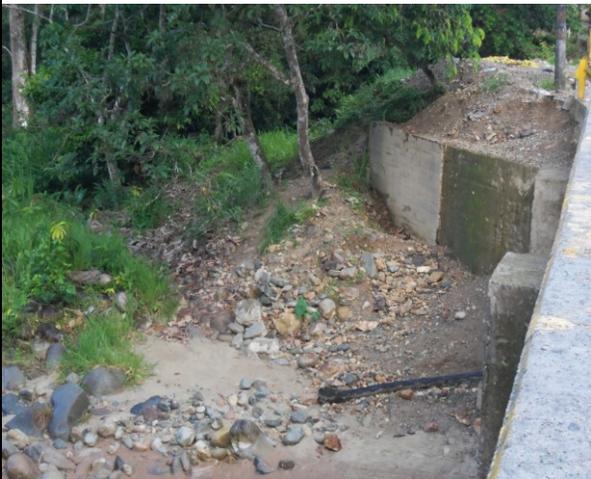
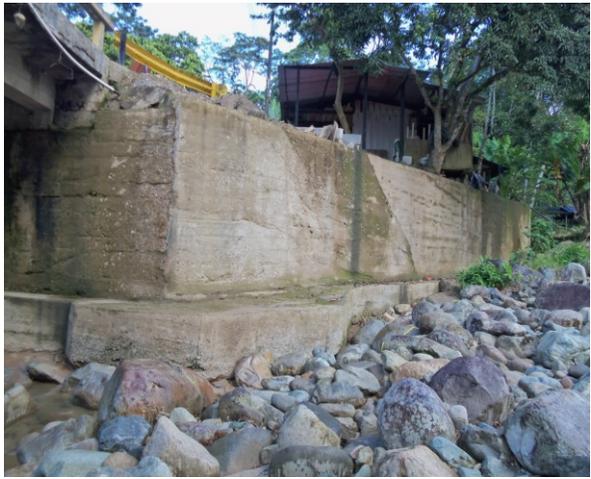
COMPONENTE: <u>Aletas</u>

Presenta aletas integradas a estribo, en concreto ciclópeo, con altura promedio de aletas de 2,65m; se encuentran en buen estado en general, se evidencia prolongación en la longitud de aletas en taludes de entrada. No presentan daños.

CALIFICACIÓN OBTENIDA EN LA INSPECCIÓN:			0. Sin daño o daño insignificante		
ACTIVIDADES DE REPARACIÓN Y MANTENIMIENTO					
ID	ACTIVIDAD	UN	CANTIDAD	VR/UNI	VR/ TOTAL

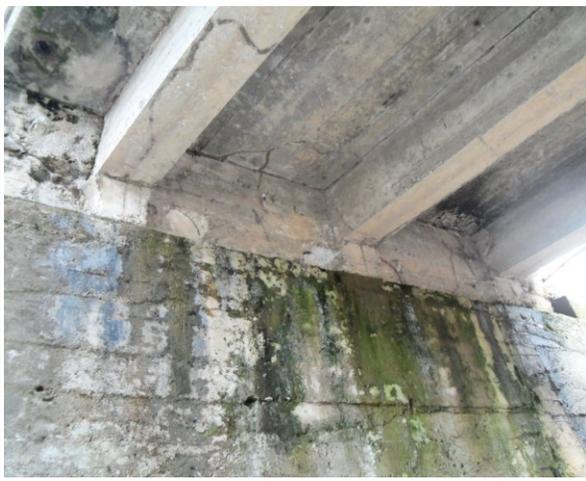
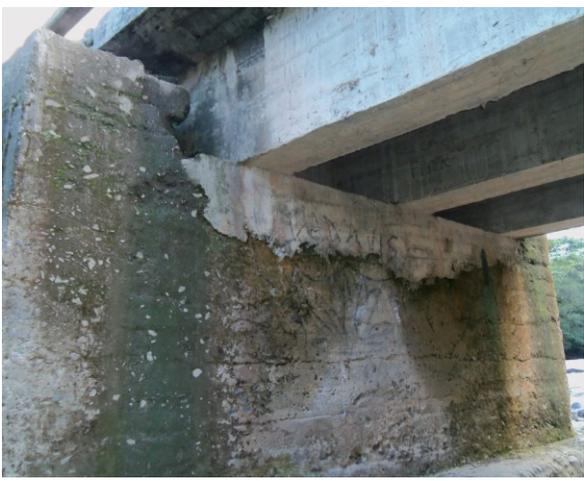
COMPONENTE: <u>Apoyos. Tipo de apoyo 10.</u>

El tipo de apoyos que presenta la superestructura es junta de construcción entre vigas principales y estribos, y entre vigas y pilas. No presenta daños en los apoyos.

CALIFICACIÓN OBTENIDA EN LA INSPECCIÓN:			0. Sin daño o daño insignificante		
ACTIVIDADES DE REPARACIÓN Y MANTENIMIENTO					
ID	ACTIVIDAD	UN	CANTIDAD	VR/UNI	VR/ TOTAL

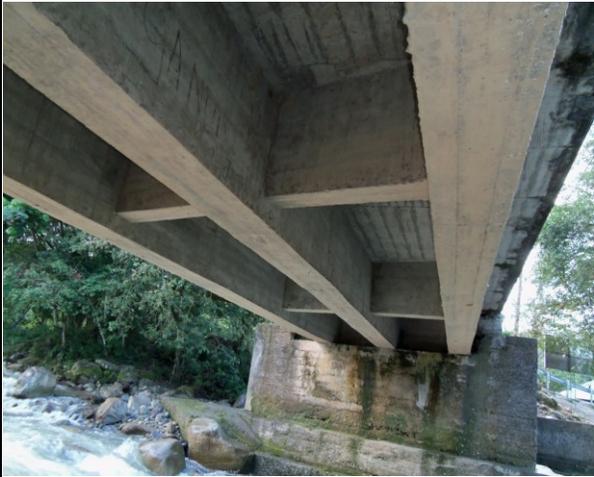
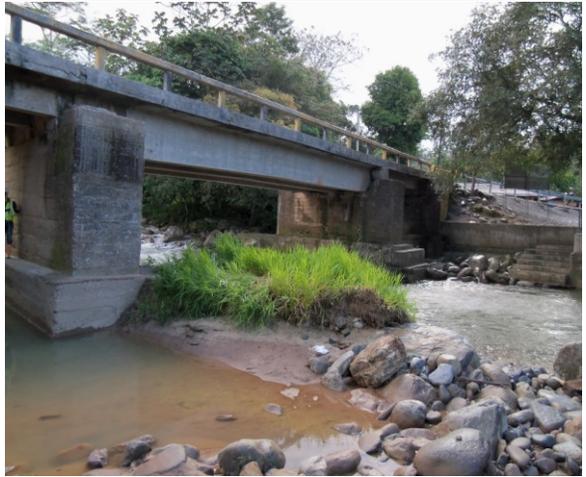
COMPONENTE: <u>Vigas tipo 13 material 20</u>

CALIFICACIÓN OBTENIDA EN LA INSPECCIÓN:			0 Sin daño o daño insignificante		
ACTIVIDADES DE REPARACIÓN Y MANTENIMIENTO					
ID	ACTIVIDAD	UN	CANTIDAD	VR/UNI	VR/ TOTAL
