**ESTUDIO DE INSPECCIÓN E INVENTARIO DE PUENTES DE LA RED NACIONAL  
DE CARRETERAS ZONA SUR**

**INFORME PUENTE SANTA LUCIA**

**CARRETERA MOCOA - PITALITO**

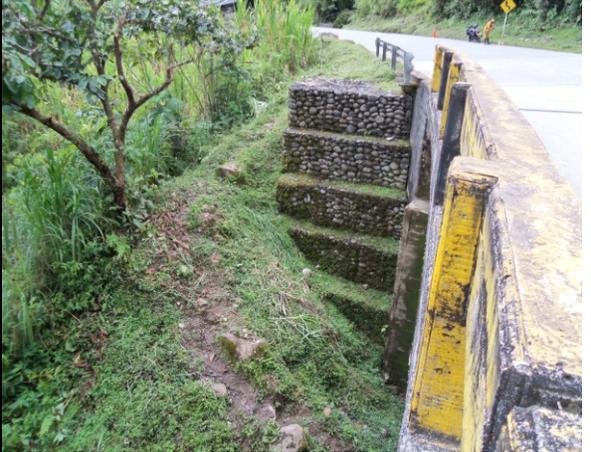
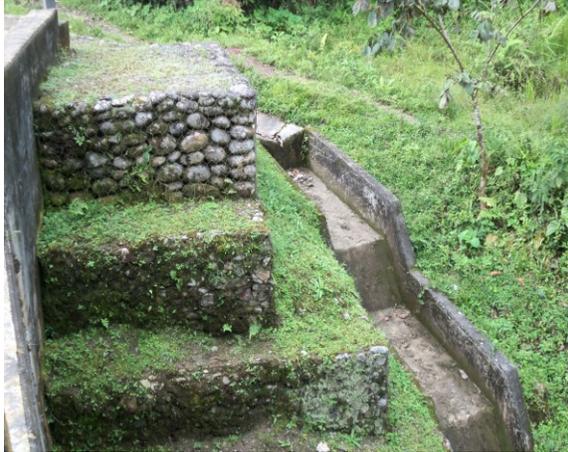
<b>COMPONENTE:</b> <u>Conos y Taludes</u>

<b>CALIFICACIÓN OBTENIDA EN LA INSPECCIÓN:</b>			0 sin daño o daño insignificante		
<b>ACTIVIDADES DE REPARACIÓN Y MANTENIMIENTO</b>					
<b>ID</b>	<b>ACTIVIDAD</b>	<b>UN</b>	<b>CANTIDAD</b>	<b>VR/UNI</b>	<b>VR/ TOTAL</b>

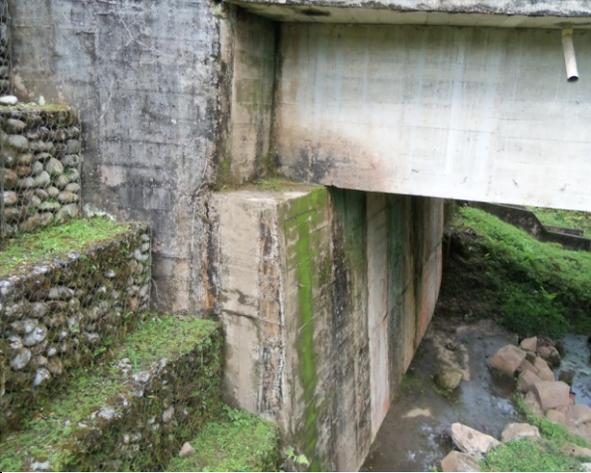
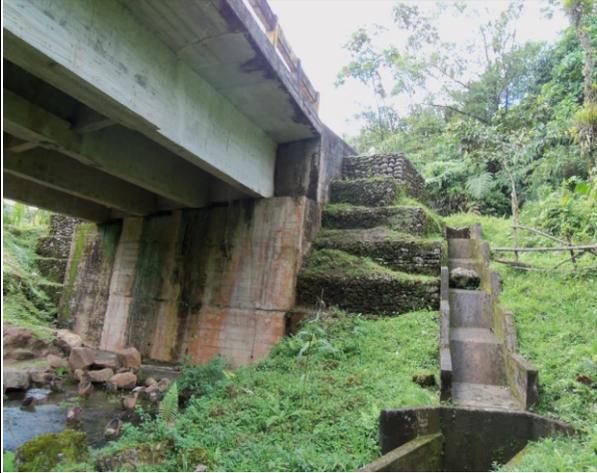
<b>COMPONENTE:</b> <u>Aletas</u>

El puente presenta aletas en concreto reforzado, integradas ha estribos, el concreto se encuentra en buen estado, no se evidencian daños en la estructura.

<b>CALIFICACIÓN OBTENIDA EN LA INSPECCIÓN:</b>			0 Sin daño o daño insignificante		
<b>ACTIVIDADES DE REPARACIÓN Y MANTENIMIENTO</b>					
<b>ID</b>	<b>ACTIVIDAD</b>	<b>UN</b>	<b>CANTIDAD</b>	<b>VR/UNI</b>	<b>VR/ TOTAL</b>

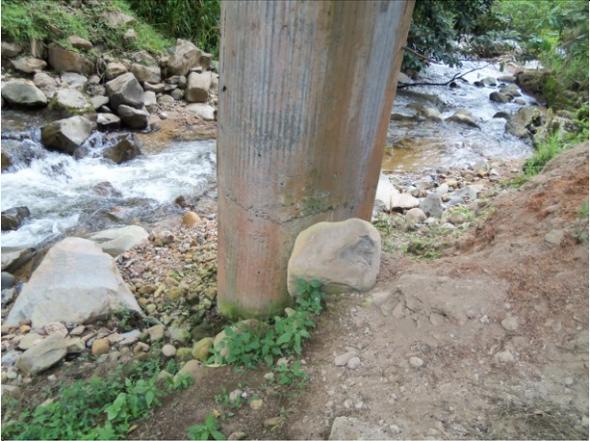
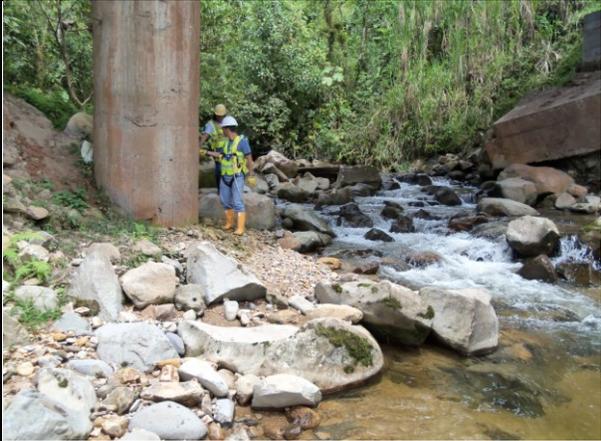
<b>COMPONENTE:</b> <u>Cauce</u>

<b>CALIFICACIÓN OBTENIDA EN LA INSPECCIÓN:</b>			0 Sin daño o daño insignificante		
<b>ACTIVIDADES DE REPARACIÓN Y MANTENIMIENTO</b>					
<b>ID</b>	<b>ACTIVIDAD</b>	<b>UN</b>	<b>CANTIDAD</b>	<b>VR/UNI</b>	<b>VR/ TOTAL</b>
