**ESTUDIOS DE INSPECCION E INVENTARIO DE PUENTES  
DE LA RED NACIONAL DE CARRETERAS  
ZONA OCCIDENTE**

**INFORME PUENTE LA SANTISIMA TRINIDAD 21-5003-003.00  
PR 10+0400  
CARRETERA SANTA CECILIA - ASIA  
DEPARTAMENTO RISARALDA**

**CONSORCIO INGENIERIA VIAL 2011**

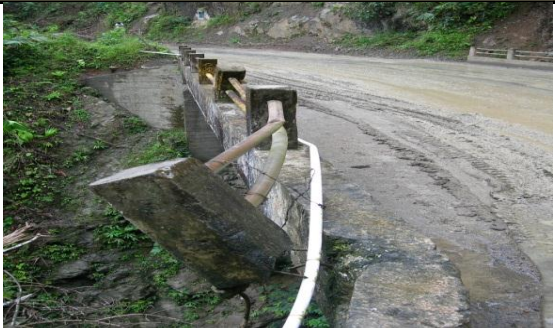
| <p>INSTITUTO NACIONAL DE VÍAS-INVIAS</p> <p>ESTUDIOS DE INSPECCIÓN E INVENTARIO DE PUENTES DE LA RED NACIONAL DE CARRETERAS ZONA OCCIDENTE</p> <p>INFORME DE PUENTE LA SANTISIMA TRINIDAD 21-5003-003.00 CARRETERA SANTA CECILIA-ASIA</p> | |
|---|---|
| FOTO 1: UBICACIÓN PUENTE GOOGLE EARTH | FOTO 2: PLACA DE IDENTIFICACION-NO EXSITE |

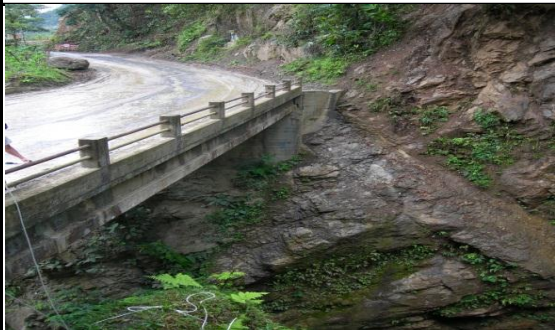
| <p>INSTITUTO NACIONAL DE VÍAS-INVIAS</p> <p>ESTUDIOS DE INSPECCIÓN E INVENTARIO DE PUENTES DE LA RED NACIONAL DE CARRETERAS ZONA OCCIDENTE</p> <p>INFORME DE PUENTE LA SANTISIMA TRINIDAD 21-5003-003.00 CARRETERA SANTA CECILIA-ASIA</p> | |
|---|---|
| FOTO 3: VISTA LONGITUDINAL | FOTO 4: VISTA TRANSVERSAL |
