**ESTUDIOS DE INSPECCION E INVENTARIO DE PUENTES  
DE LA RED NACIONAL DE CARRETERAS  
ZONA OCCIDENTE**

**INFORME PUENTE BLANCO 21 – 2506 – 017.00**

**PR 81+0100**

**CARRETERA ANDALUCÍA - CERRITOS  
DEPARTAMENTO RISARALDA**

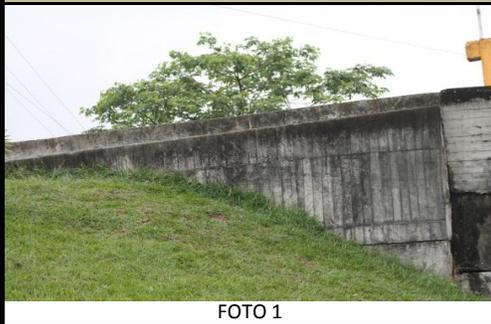
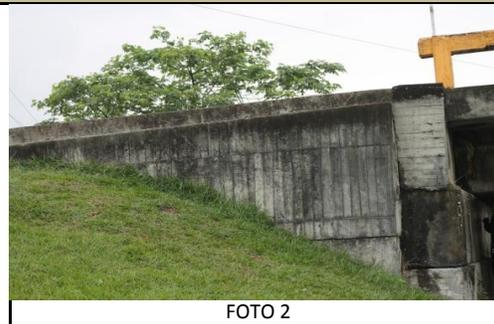
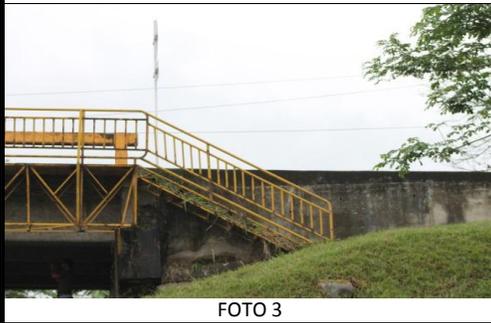
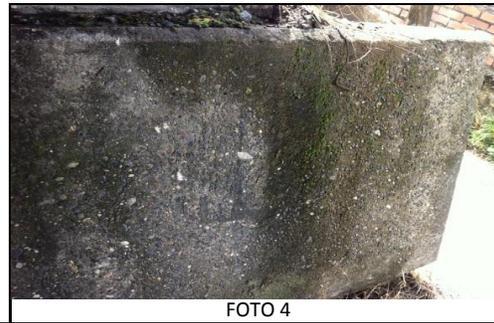
Los cono existentes no presentan riesgos, por lo tanto no es necesaria su intervencion, ya que no existe amenaza para la integridad estructural del puente.
