**ESTUDIOS DE INSPECCION E INVENTARIO DE PUENTES  
DE LA RED NACIONAL DE CARRETERAS  
ZONA OCCIDENTE**

**INFORME PUENTE CAIMALITO (sobre el ferrocarril) 21- 2507-001.00  
PR 10+0450  
RUTA 2507 CERRITOS- CAUYA  
DEPARTAMENTO DE RISARALDA**

**INFORME PUENTE CAIMALITO (SOBRE EL FERROCARRIL)  
21-2507-001.00  
REGIONAL 21-RISARALDA  
CARRETERA CERRITOS-CAUYA**

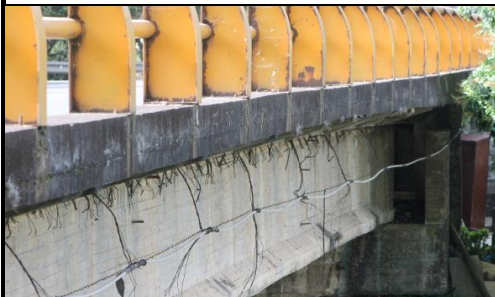
FOTO 3: VISTA PANORAMICA LONGITUDINAL

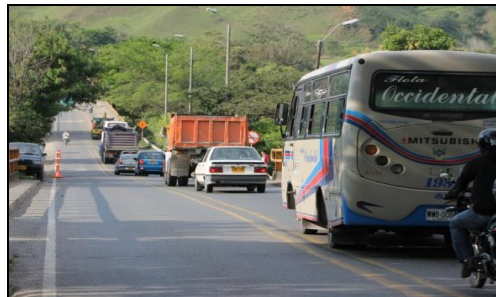
FOTO 4: VISTA PANORAMICA TRANSVERSAL

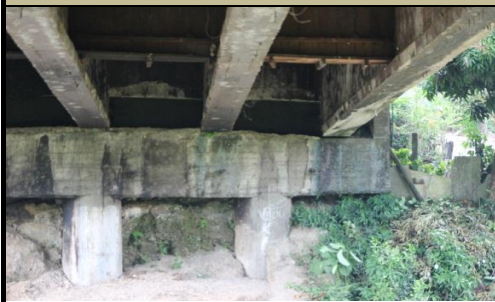
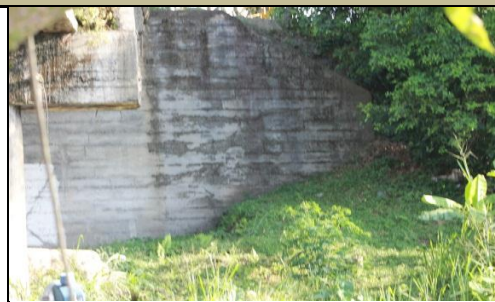
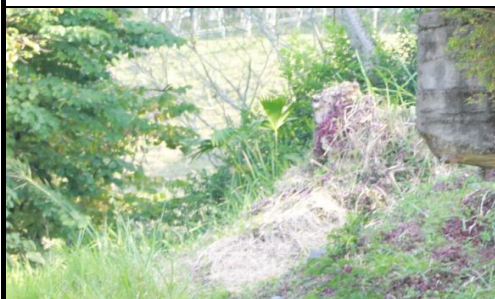
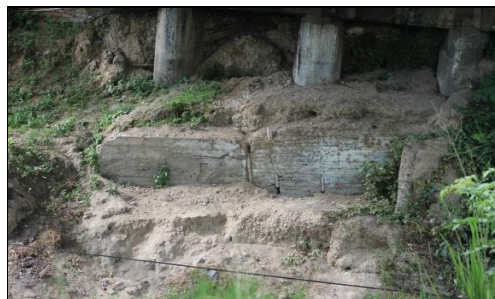
Durante la inspección realizada no se observaron daños significativos en este componente, por lo que no se requiere llevar a cabo ningún tipo de reparación.

0 SIN DAÑO O DAÑO INSIGNIFICANTE

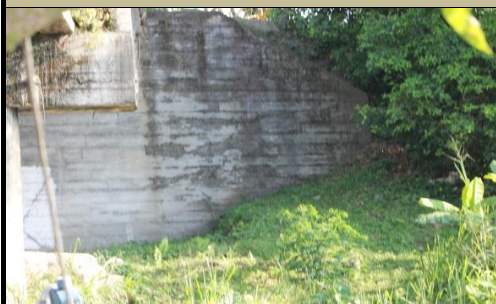
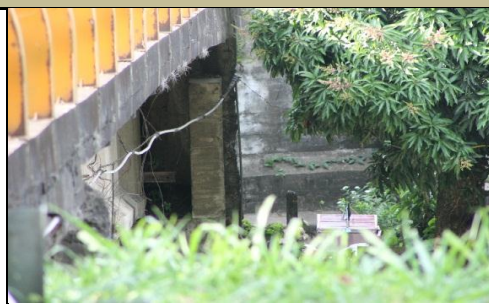
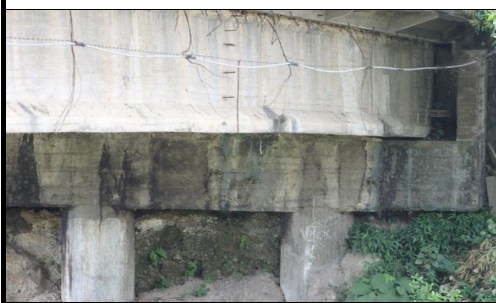
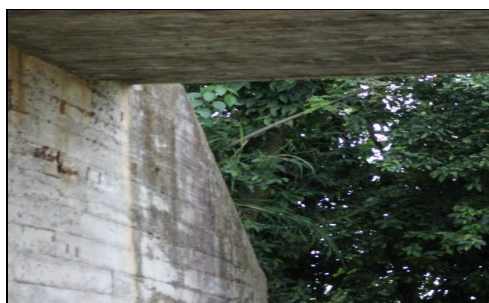
No se observaron daños significativos en este componente, por lo que no se requiere ningún tipo de reparación. Los estribos del puente son de tipo sólido con aletas integradas.

0 SIN DAÑO O DAÑO INSIGNIFICANTE
