**ESTUDIOS DE INSPECCION E INVENTARIO DE PUENTES  
DE LA RED NACIONAL DE CARRETERAS  
ZONA OCCIDENTE**

**INFORME PUENTE PASO A DESNIVEL 21 – 2902 – 001.05**

**PR 00+0000**

**CARRETERA PEREIRA - MANIZALES  
DEPARTAMENTO RISARALDA**

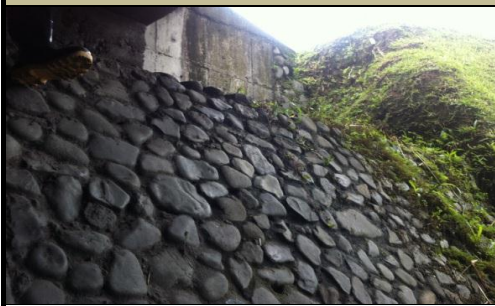
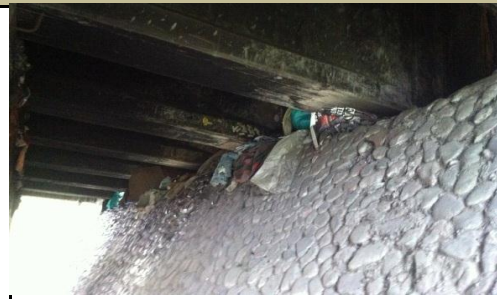
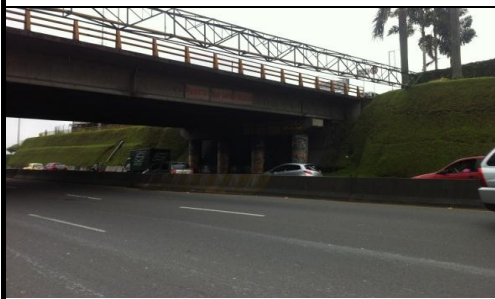
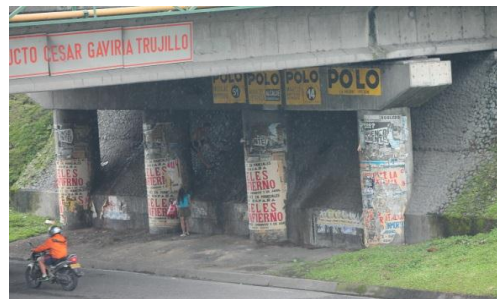
El puente presenta conos de derrame en suelo natural, con pendiente bien definida, no representa problemas de inestabilidad para la vía y la subestructura. Por tanto no es necesario ningún tipo de intervención.

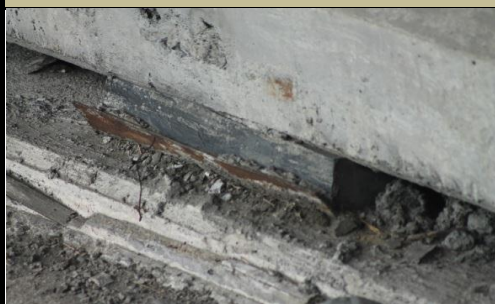
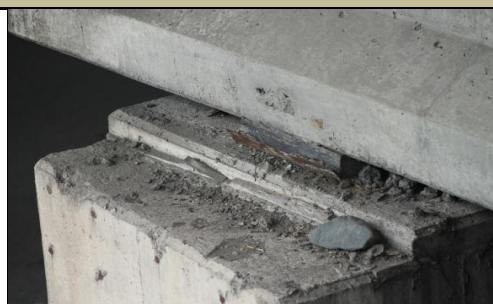
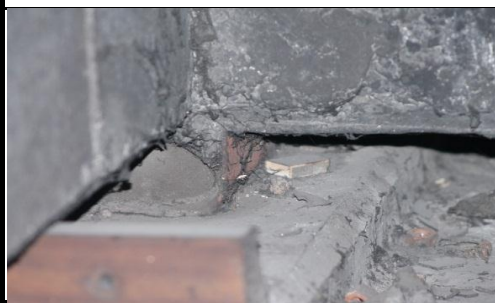
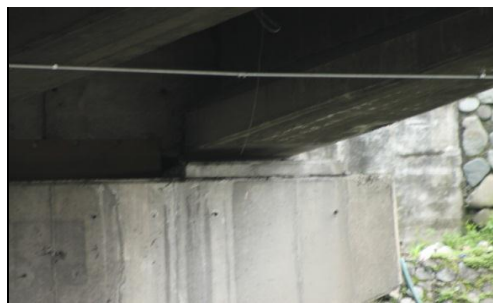
No se observan daños de consideración en los apoyos del puente, que comprometan la integridad de la estructura, los neoprenos se encuentran en buen estado.

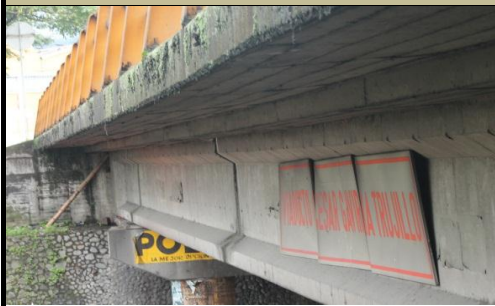
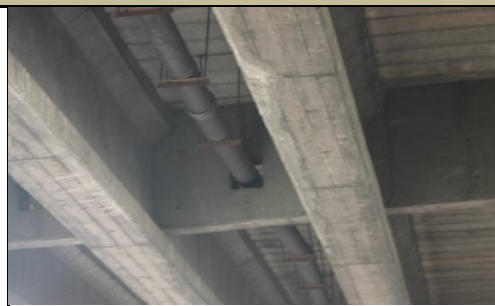
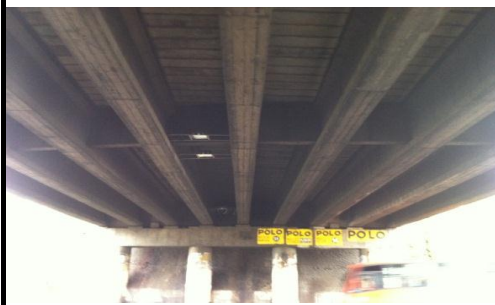
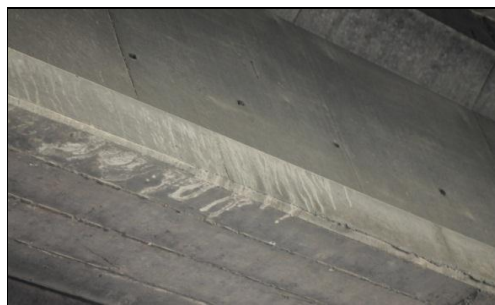
Se observa un sistema de vigas postensadas, apoyadas en puntos intermedios y con voladizos en sus extremos, con esta configuración se generan fuerzas y deflexiones en zonas no comunes para este tipo de vigas, dado que no se aprecian grietas ni fallas en los elementos se puede suponer que esto fue tenido en cuenta en el diseño.

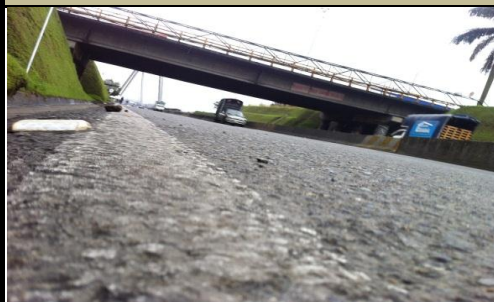
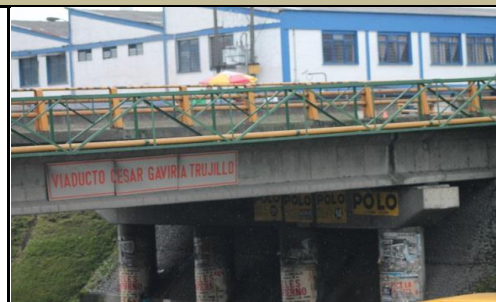
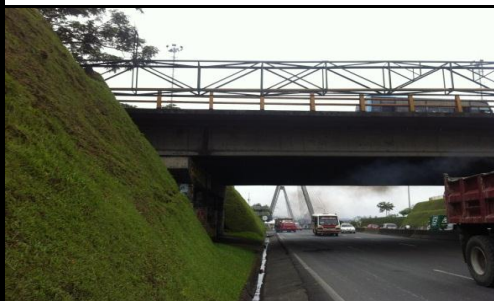
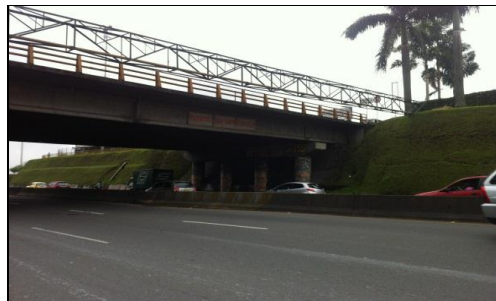
En general el puente se encuentra en buenas condiciones, no se aprecian daños de consideración que comprometan la integridad estructural del puente,
