**ESTUDIOS DE INSPECCION E INVENTARIO DE PUENTES
DE LA RED NACIONAL DE CARRETERAS
ZONA OCCIDENTE**

INFORME PUENTE ESTADIO I 21 – 2902 – 10009

PR 14+0850

**CARRETERA PEREIRA - MANIZALES
DEPARTAMENTO RISARALDA**

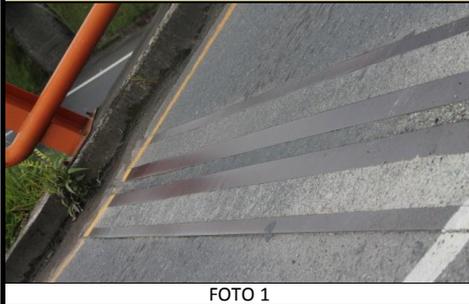
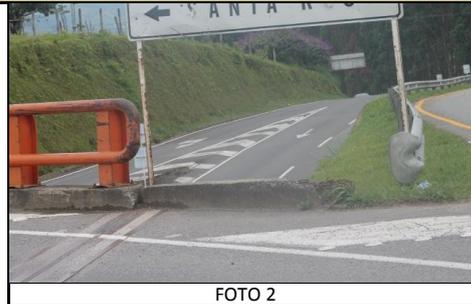
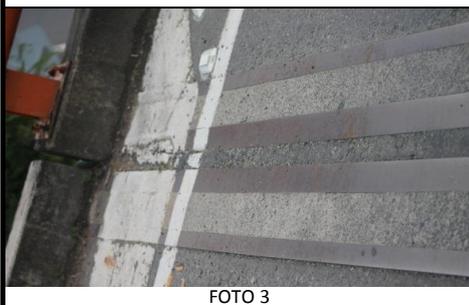
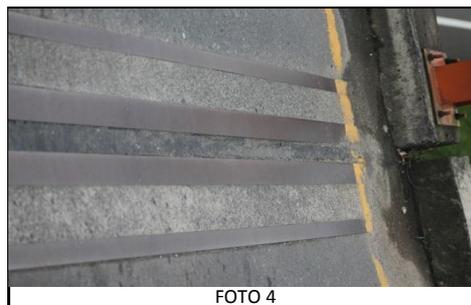
Las juntas de expansión no presentan daños o fallas que afecten la integridad del puente.

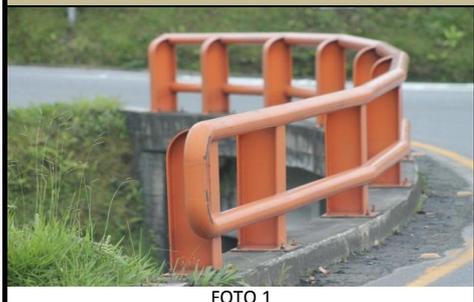
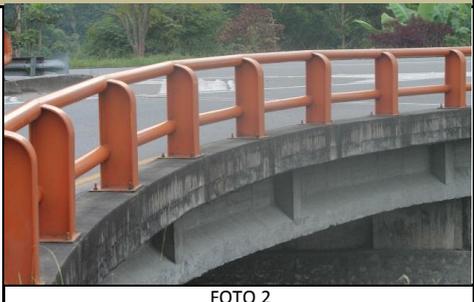
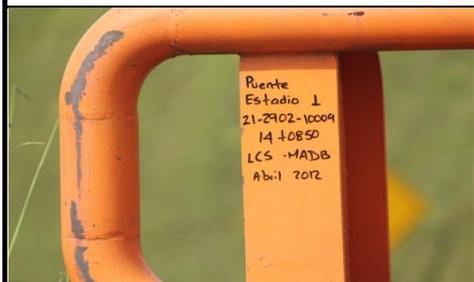
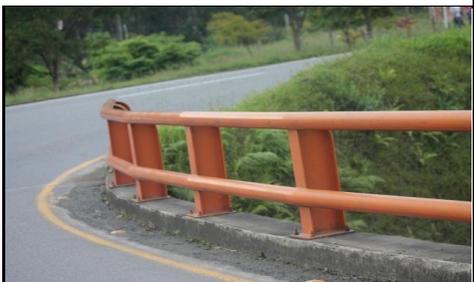
Se observa buen estado de las barandas metálicas del puente.

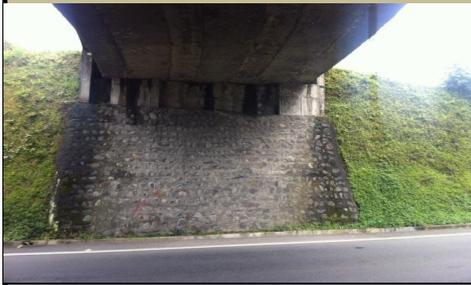
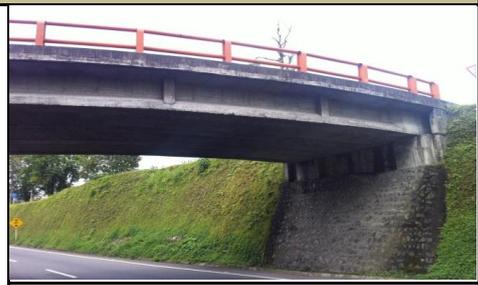
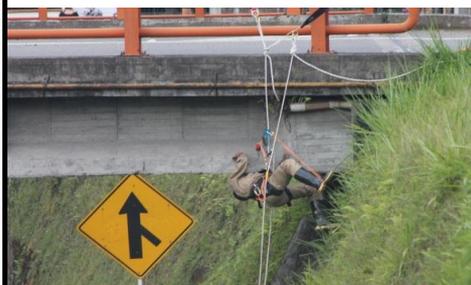
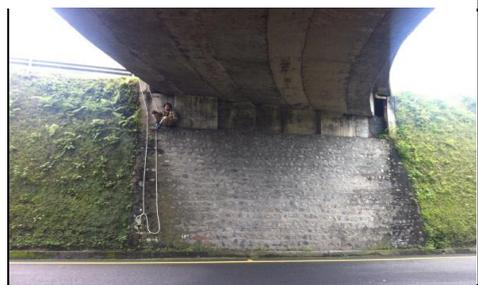
El puente presenta conos de derrame en suelo natural, con pendiente bien definida, no representa problemas de inestabilidad para la vía y la subestructura. Por tanto no es necesario ningún tipo de intervención.

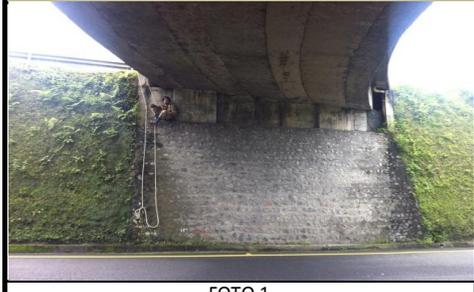
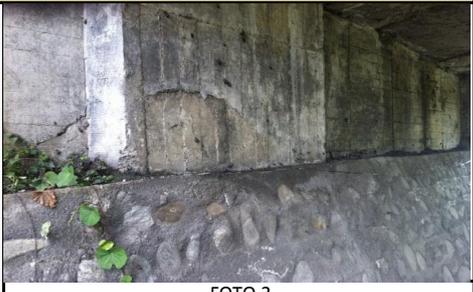
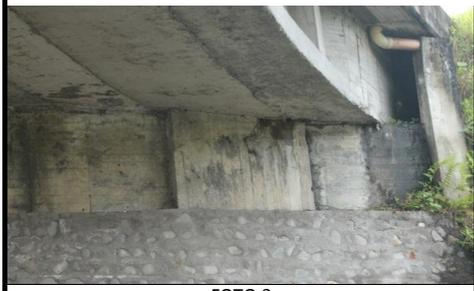
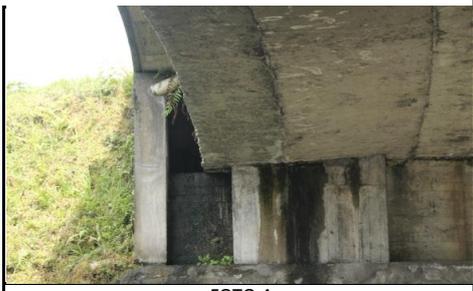
Estribos en mampostería de roca en buen estado, no se observan fallas, ni daños que comprometan la integridad del puente.

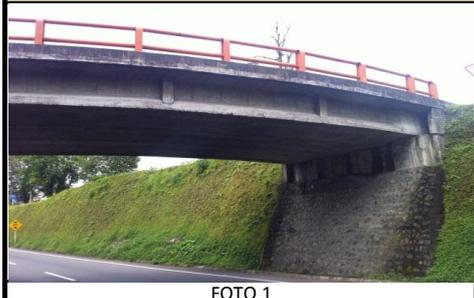
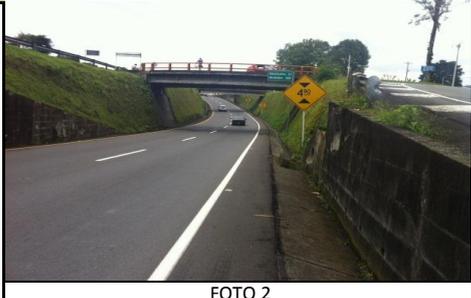
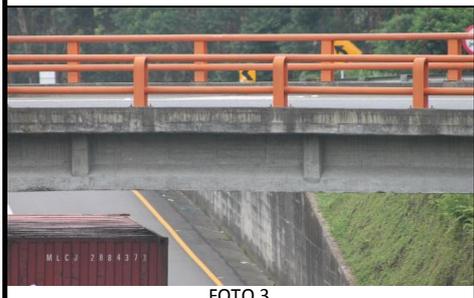
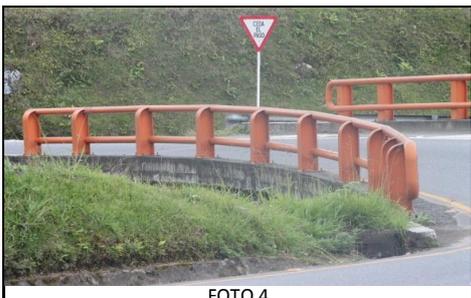
En general los elementos del puente se encuentran en condiciones óptimas de operación, se requiere realizar Inspección Especial a las vigas para determinar la causa de las grietas y medir el nivel de afectación producido.
 El puente en general recibe una calificación de 4 (Daño grave, reparación necesaria inmediatamente), dada la condición y atención que merecen las vigas principales del puente.
