**ESTUDIOS DE INSPECCION E INVENTARIO DE PUENTES  
DE LA RED NACIONAL DE CARRETERAS  
ZONA OCCIDENTE**

**INFORME PUENTE SANTO DOMINGO, 21-29RS02-018.00**

**PR 02+0040**

**CARRETERA VARIANTE EL POLLO - CHINCHINÁ  
DEPARTAMENTO DE RISARALDA**

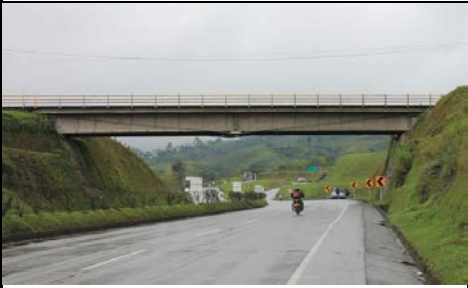
| <b>INSTITUTO NACIONAL DE VÍAS-INVIAS</b><br><b>ESTUDIOS DE INSPECCIÓN E INVENTARIO DE PUENTES DE LA RED NACIONAL DE CARRETERAS ZONA OCCIDENTE</b><br><b>INFORME DE PUENTE SANTO DOMINGO 21-29R502-018.00 VARIANTE EL POLLO - CHINCHINÁ</b> | |
|---|---|
| FOTO 3: VISTA PANORAMICA LONGITUDINAL | FOTO 4: VISTA PANORAMICA TRANSVERSAL |
