**ESTUDIOS DE INSPECCION E INVENTARIO DE PUENTES
DE LA RED NACIONAL DE CARRETERAS
ZONA OCCIDENTE**

**INFORME PUENTE MUMBU 21-5002- 001.00
PR 50+0000
CARRETERA LAS ANIMAS SANTA CECILIA
DEPARTAMENTO RISARALDA**

**INFORME PUENTE MUMBU
21-5002- 001.00
TERRITORIAL 21
CARRETERA LAS ANIMAS SANTA CECILIA**

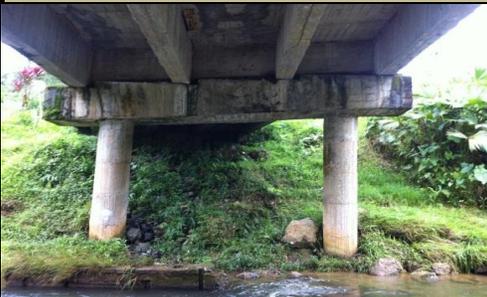
FOTO 1

Se observa acumulación de humedad en las vigas cabezales intermedias, el agua proviene de las juntas de dilatación. Formación de micro-fisuras internas con manifestaciones menores superficiales en forma de malla detectables por inspección visual en el elemento
