**ESTUDIOS DE INSPECCION E INVENTARIO DE PUENTES
DE LA RED NACIONAL DE CARRETERAS
ZONA OCCIDENTE**

**INFORME PUENTE MARMOLEJO 21-5002- 002.00
PR 56+0800
CARRETERA LAS ANIMAS SANTA CECILIA
DEPARTAMENTO RISARALDA**

**INFORME PUENTE MARMOLEJO
21-5002-002.00
REGIONAL 21 RISARALDA
CARRETERA LAS ANIMAS SANTA CECILIA**

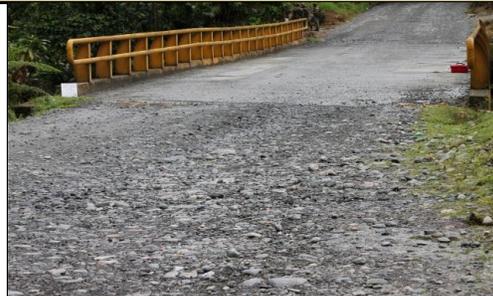
FOTO 2: PLACA DE IDENTIFICACION-NO EXSITE

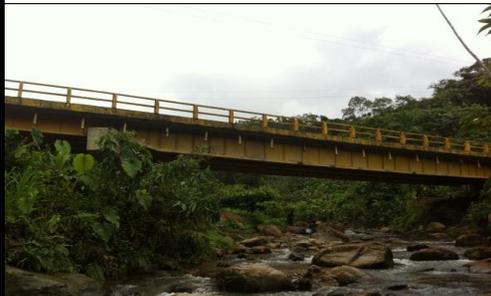
FOTO 3: VISTA LONGITUDINAL

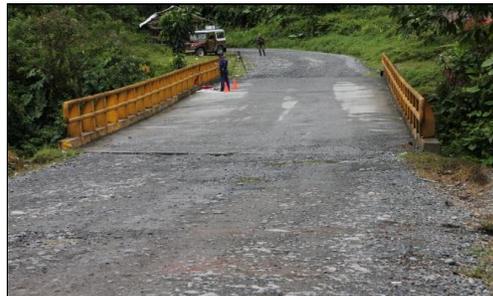
FOTO 4: VISTA TRANSVERSAL

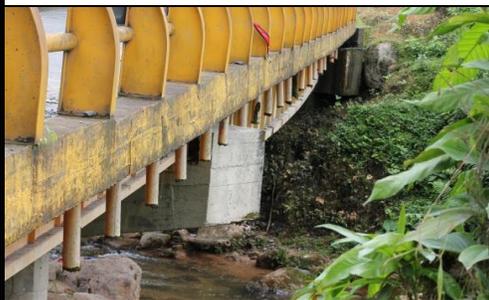
FOTO 3

Las aletas son en concreto, están integradas a los estribos, no se evidencian daños en la estructura de las aletas del puente que puedan afectar la estabilidad del mismo, se presenta acumulación de vegetación, se recomienda realizar limpieza.

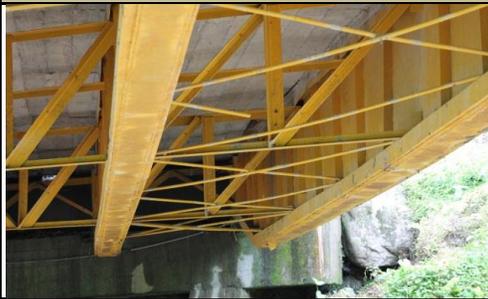
FOTO 1

Los estribos se conforman de viga cabezal con pilotes, se observa filtración de agua a través de las juntas generando zonas de humedad que perjudican la sanidad del concreto, así como desgaste y pérdida de material en el sitio de los apoyos.

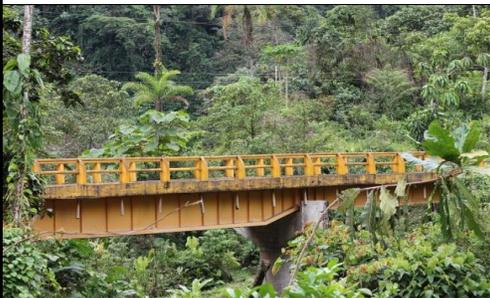
FOTO 3

Se observa acumulación de humedad en las vigas cabezales, debido al agua proviene de las juntas de dilatación que se encuentran deterioradas, no se evidencian problemas de socavación en la base de la pila, se aprecia buen estado y sanidad del concreto de la pila.

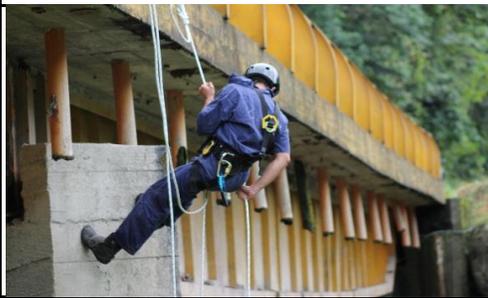
FOTO 3

Profundidad de frente de carbonatación 8mm
 El puente en su componente general se ha calificado como 4 (Daño grave, reparación necesaria inmediatamente), ya que la condición en la que se encuentra requiere una pronta intervención. Se presentan pandeos verticales y laterales importantes de las vigas principales, los apoyos móviles están totalmente fuera de servicio, existen problemas serios de corrosión y exposición de aceros de refuerzo. Se recomienda realizar Inspección Especial.

- Se debe hacer un procedimiento para evitar la filtración de agua por la junta de dilatación, ya que puede ocasionar daños mayores en la estructura.
 - Se hace en este caso necesario llevar a cabo actividades de demolición y reparación de la losa antes de que se vea afectado el resto del componente y pueda generar problemas para la seguridad del tránsito sobre el puente.problemas para la seguridad del tránsito sobre el puente
