**ESTUDIOS DE INSPECCION E INVENTARIO DE PUENTES
DE LA RED NACIONAL DE CARRETERAS
ZONA OCCIDENTE**

**INFORME PUENTE GUARATO 21-5002 - 004.00
PR 65+0100
CARRETERA LAS ANIMAS SANTA CECILIA
DEPARTAMENTO RISARALDA**

**INFORME PUENTE GUARATO
21-5002- 004.00
TERRITORIAL 21
CARRETERA LAS ANIMAS SANTA CECILIA**

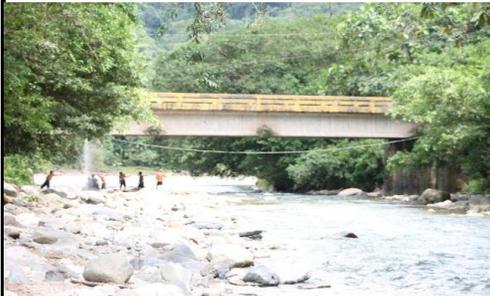
FOTO 3: VISTA LONGITUDINAL

Puente recto de una longitud total de 30.52 m, conformado por una (1) luz, ancho de tablero 7.98 m, galibo de 4.22 m.
Superestructura: Losa en Concreto Reforzado, soportada por 4 vigas simplemente apoyadas en concreto postensado y viguetas riostra a L/4.
Subestructura: Estribos en concreto reforzado, con aletas integradas y cimentación superficial.
Infraestructura: Apoyos tipo neopreno, no cuenta con separador, barandas en concreto reforzado sobre los bordillos, no cuenta con andenes, su señalización es deficiente.
El estado de operación del puente es aceptable.

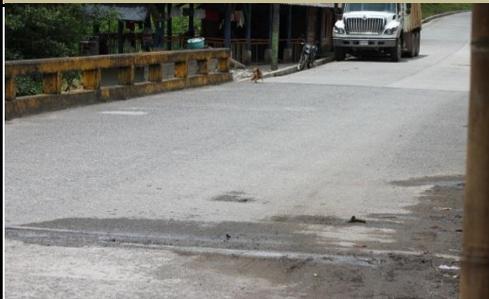
FOTO 1

En la superficie del puente se observa agregado expuesto, debido a la pérdida de material cementante por abrasión e intemperismo. La superficie del puente existente es en concreto, presenta desnivel en los accesos, fisuras, huecos, desconchamientos y pérdida de material, no existen losas de aproximación y el sistema de drenaje se encuentra parcialmente obstruido. No se cuenta con ningún tipo de demarcación vial, ni en el centro ni los extremos de la calzada, por lo que es necesario la aplicación de pintura de demarcación para restaurar la señalización horizontal inexistente.

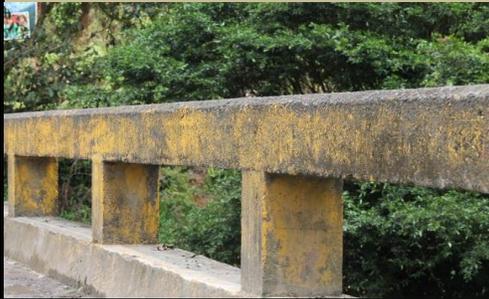
FOTO 1

El puente posee barandas en concreto reforzado, se observa que no hay problemas en los elementos de las barandas del puente que afecten la estabilidad de las mismas, pero se evidencia que la pintura se encuentra desgastada por efectos de intemperismo, se recomienda realizar limpieza y proporcionar pintura como medio de protección.

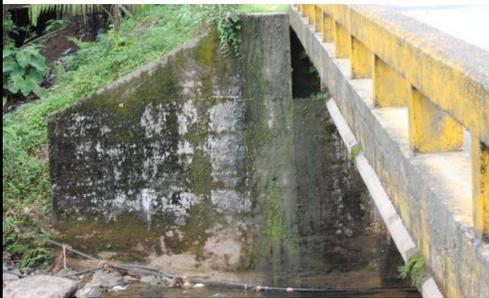
FOTO 2

Se evidencia una filtración excesiva y continua de agua hacia estos componentes, requiere de manejo de aguas mediante filtros o drenes, para disminuir la presión y evitar el deterioro de las aletas, de igual forma realizar limpieza a la superficie del concreto para eliminar materiales contaminantes que puedan ocasionar daños irreparables al concreto.
