**ESTUDIOS DE INSPECCION E INVENTARIO DE PUENTES  
DE LA RED NACIONAL DE CARRETERAS  
ZONA OCCIDENTE**

**INFORME PUENTE JORNADA 21-5002 – 006.00  
PR 69+0680  
CARRETERA LAS ANIMAS SANTA CECILIA  
DEPARTAMENTO RISARALDA**

**INFORME PUENTE JORNADA  
21-5002-006.00  
TERRITORIAL 21 RISARALDA  
CARRETERA LAS ANIMAS SANTA CECILIA**

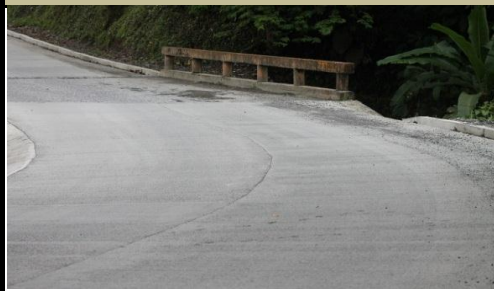
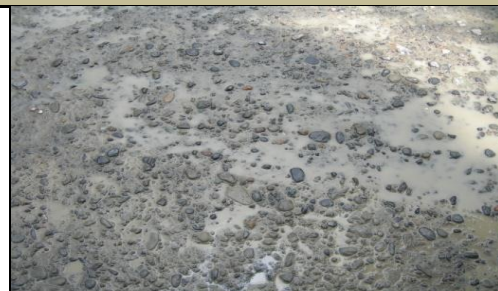
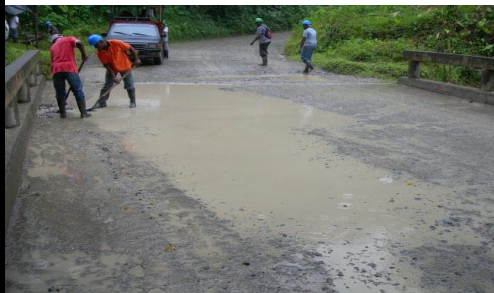
En la superficie del puente se observa agregado expuesto, debido a la pérdida de material cementante por abrasión e intemperismo. La superficie del puente existente es en concreto, presenta desnivel en los accesos, fisuras, huecos, desconchamientos y pérdida de material. No se cuenta con ningún tipo de demarcación vial, ni en el centro ni los extremos de la calzada, por lo que es necesario la aplicación de pintura de demarcación para restaurar la señalización horizontal inexistente.

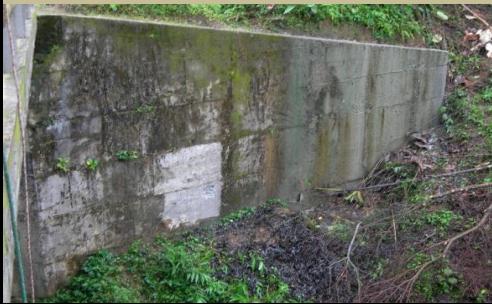
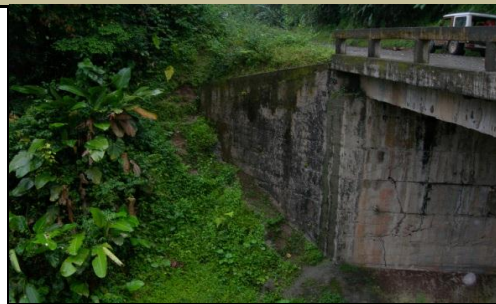
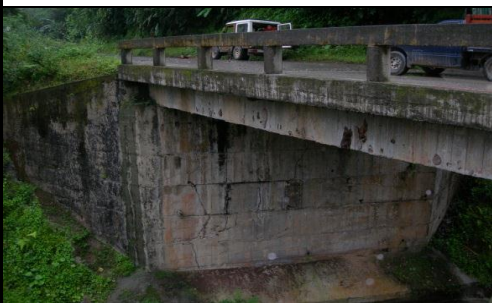
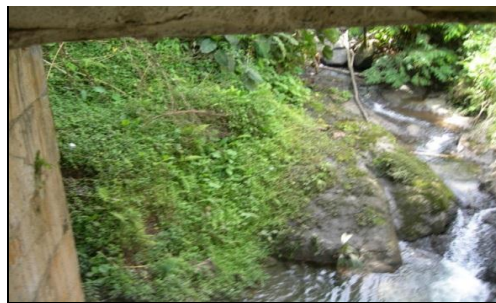
Los cono existentes no presentan riesgos, por lo tanto no es necesaria su intervencion, ya que no existe amenaza para la integridad estructural del puente.

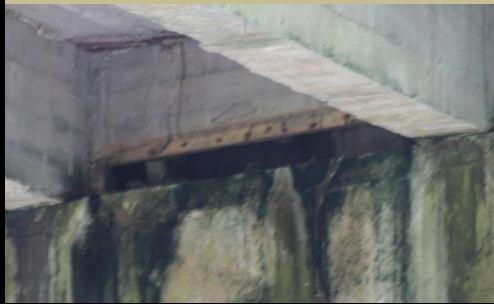
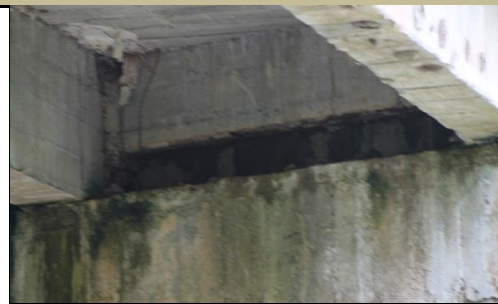
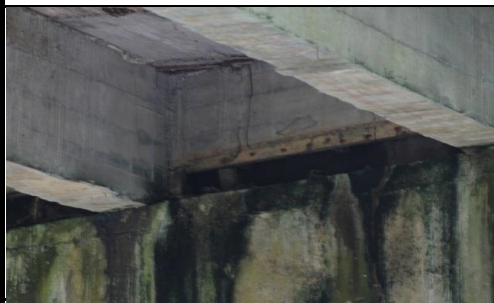
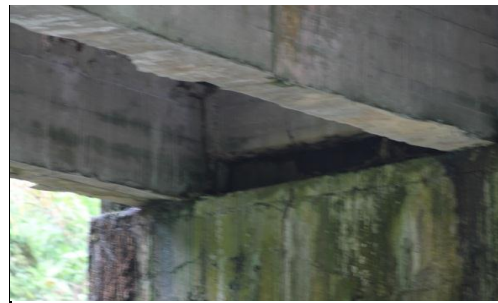
No se evidencian problemas considerables en los apoyos que afecten el desempeño de los mismos, los neoprenos se encuentran bien posicionados y no presentan daños generados por sobrefuerzos o fatiga.

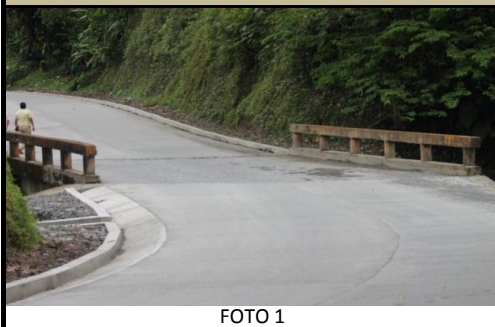
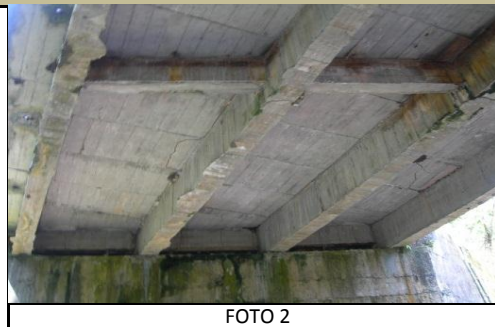
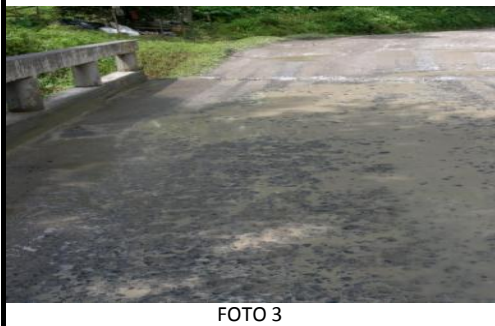
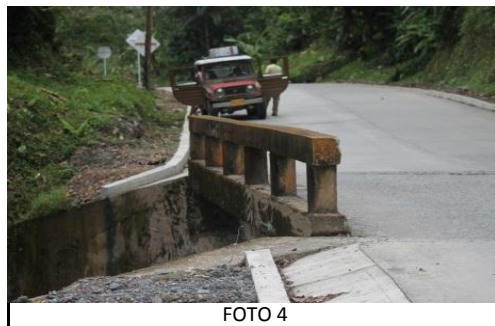
El puente en su componente general se ha calificado como 2 (Algún Daño, reparación necesaria cuando se presente la ocasión), ya que la condición en la que se encuentra no amenaza la integridad estructural del puente.

- Se recomienda instalar los bajantes faltantes para evitar que el agua se filtre en la estructura y genere focos de corrosión.
  - Se debe instalar dispositivo de junta de dilatación con su respectivo sello, para frenar la filtración de agua por la junta de dilatación y así evitar daños mayores en la estructura.
