**ESTUDIOS DE INSPECCION E INVENTARIO DE PUENTES  
DE LA RED NACIONAL DE CARRETERAS  
ZONA OCCIDENTE**

**INFORME PUENTE PIEDRAS 21-5003-001.00  
PR 00+0600  
CARRETERA SANTA CECILIA - ASIA  
DEPARTAMENTO RISARALDA**

**CONSORCIO INGENIERIA VIAL 2011**

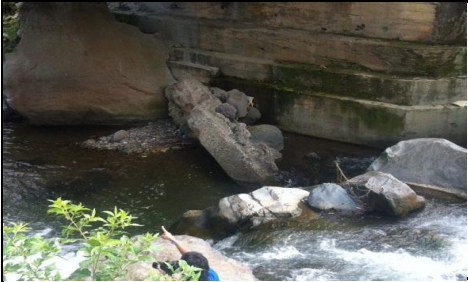
| INSTITUTO NACIONAL DE VÍAS-INVIAS | | | | | |
|---|---|---|---|---|---|
| 3 | DAÑO SIGNIFICATIVO, REPARACIÓN NECESARIA MUY PRONTO | | | | |

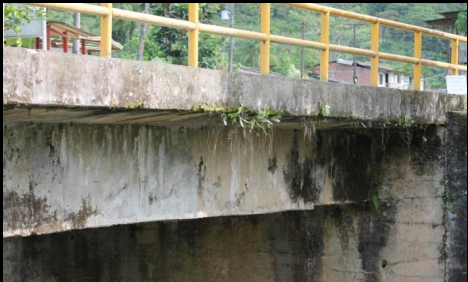
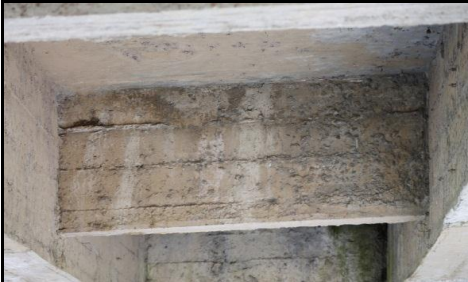
| INSTITUTO NACIONAL DE VÍAS-INVIAS | | | | | |
|---|---|---|---|---|---|
| <p>El estado de las vigas es malo, se observan altos niveles de afectación por carbonatación del concreto, eflorescencia, hormigoneo excesivo por fallas durante el proceso constructivo, concreto con dosificación inadecuada y compactación deficiente, sumado a lo anterior se aprecian fallas en las vigas por tensión diagonal, pérdida del recubrimiento inferior de vigas y refuerzo expuesto.</p> <p>Se evidencia la inyección de grietas por cortante en las vigas, lo que indica sobreesfuerzos de la superestructura sin que hasta el momento se haya realizado reforzamiento de vigas, las caras externas de las vigas 1 y 3 fueron cubiertas con mortero.</p> <p>Se requiere Inspección especial de la superestructura, previo al refuerzo de vigas en concreto.</p> | | | | | |
| 4 | DAÑO GRAVE, REPARACIÓN NECESARIA INMEDIATAMENTE | | | | |
