**ESTUDIOS DE INSPECCION E INVENTARIO DE PUENTES  
DE LA RED NACIONAL DE CARRETERAS  
ZONA OCCIDENTE**

**INFORME PUENTE TAIBÁ 21-5003-006.00**

**PR 20+0350**

**CARRETERA SANTA CECILIA - ASIA  
DEPARTAMENTO RISARALDA**

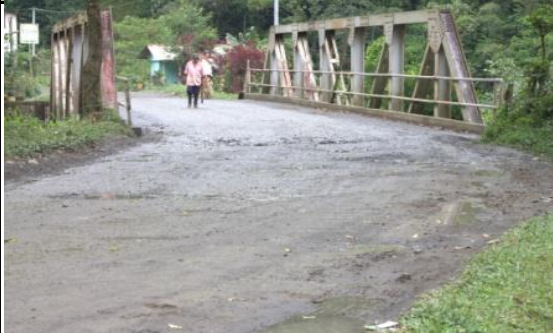
| Durante la inspección no se observó ningún tipo de señalización vertical, por lo tanto y como parte del mantenimiento rutinario se requiere la instalación de señales con la identificación del puente, velocidad y carga máxima permitida y proximidad del puente sobre la vía en ambos sentidos. | | | | | |
