**MINISTERIO DE TRANSPORTE  
INSTITUTO NACIONAL DE VIAS  
SUBDIRECCION DE APOYO TECNICO**

**ESTUDIOS DE INSPECCION E INVENTARIO DE PUENTES  
DE LA RED NACIONAL DE CARRETERAS  
ZONA OCCIDENTE**

**INFORME PUENTE LA SOLEDAD 21-5003-007.00  
PR 27+0100  
CARRETERA SANTA CECILIA - ASIA  
DEPARTAMENTO RISARALDA**

**CONSORCIO INGENIERIA VIAL 2011**

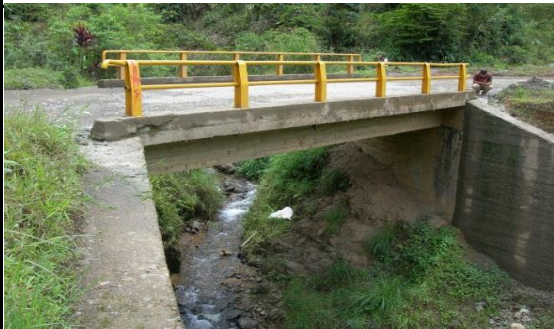
| <p>INSTITUTO NACIONAL DE VÍAS-INVIAS</p> <p>ESTUDIOS DE INSPECCIÓN E INVENTARIO DE PUENTES DE LA RED NACIONAL DE CARRETERAS ZONA OCCIDENTE</p> <p>INFORME DE PUENTE LA SOLEDAD 21-5003-007.00 CARRETERA SANTA CECILIA-ASIA</p> | |
|---|---|
| <p>FOTO 3: VISTA LONGITUDINAL</p> | <p>FOTO 4: VISTA TRANSVERSAL</p> |
