SDC/INV	SiPuCol	Fecha	Hoja
	Informe de inspección principal	10/09/12	1
23-9005-002.00 Arroyo Chiquito			
Regional.....: 23 Sucre			
Ruta.....: Transversal del Caribe			
Carretera.....: San Onofre - Cartagena			
Lado de la car...:			
Abscisa.....: 20+0438			
No del registro..: 1814			
Año de construcción.....:			
Año de la última reconstrucción.....:			
Paso Superior/Inferior.....: S			
Dir. de abs. de la carretera principal.: E			
Requisitos de la inspección.....: 0 Nada			
Recolección de datos : Fecha.....: 2012.05.15			
: Iniciales.....: IGGB			
Posición geográfica..:			
Latitud: 9 gra 51,374 min N Longitud: 75 gra 24,307 min O Altitud: 55 m			
Geometría: Número de luces.....: 1			
Longitud de la luz menor (m): 13,40			
Longitud de la luz mayor (m): 13,40			
Longitud total(m): 13,40			
Ancho del tablero.....(m): 10,80			
Ancho del separador.....(m): 0,00			
Ancho del andén izquierdo(m): 0,00			
Ancho del andén derecho..(m): 0,00

SDC/INV		SiPuCol			Fecha			Hoja
		Informe de inspección principal			30/07/12			4
23-9005-002.00 Arroyo Chiquito								
Número de componente Trabajo - Descripción del daño Tipo de daño	Cal ifi	Man ten	Ins Esp	Obras de reparación				Fo tos
				T P	Can ti

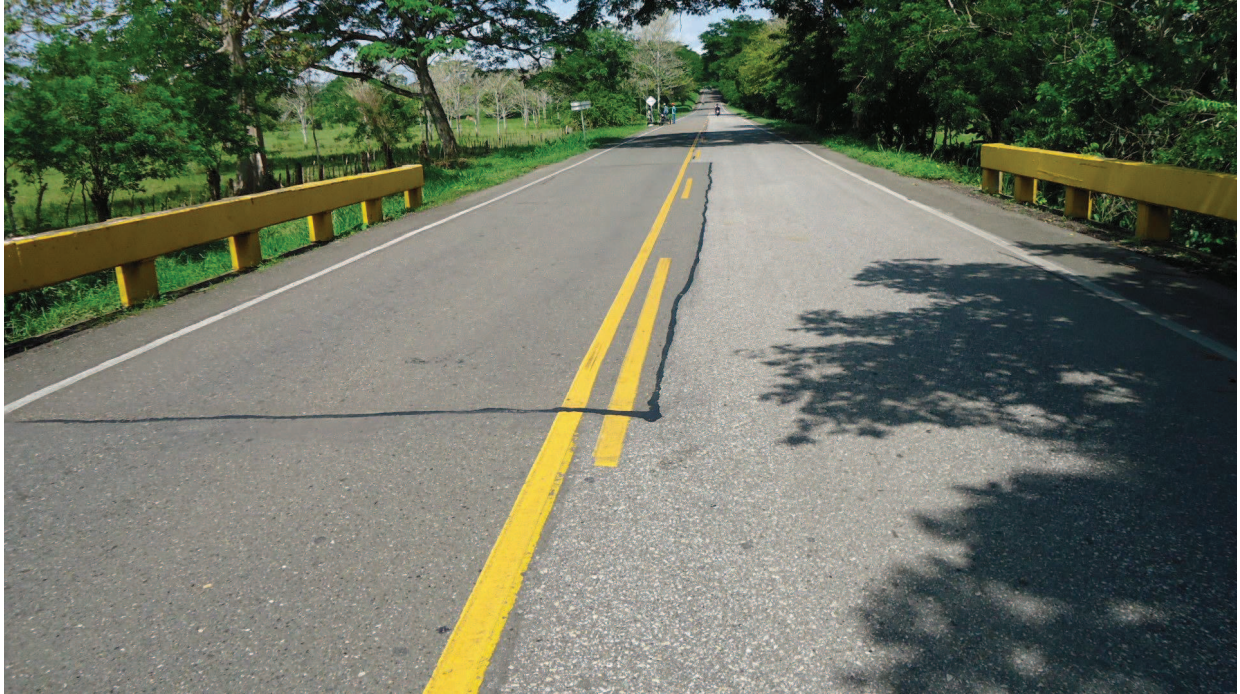
Componente.....: 1 Superficie del puente

Calif./Mantenim....: 1 / +

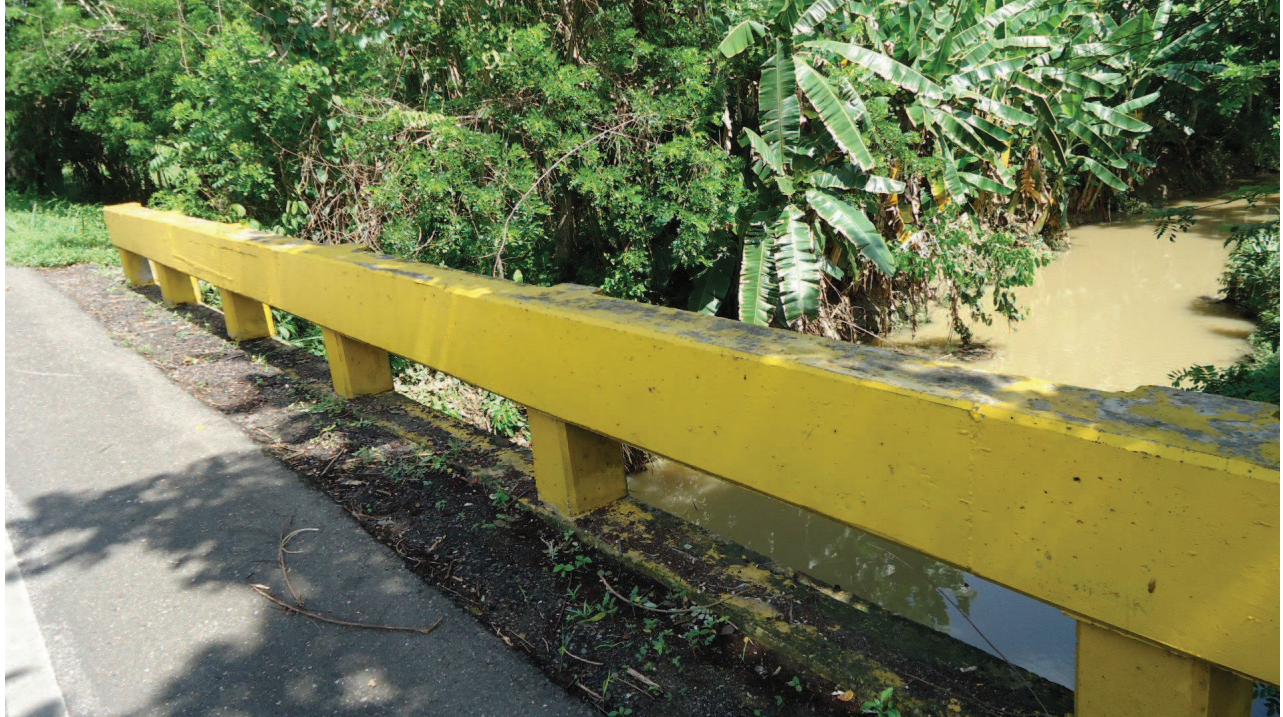
Componente.....: 3 Andenes/Bordillos

Calif./Mantenim....: 1 / -

Daño/Observaciones.: Acumulación de material orgánico y vegetal
alrededor y sobre el bordillo, taponan los drenes.

Tipo de daño.....: Otro

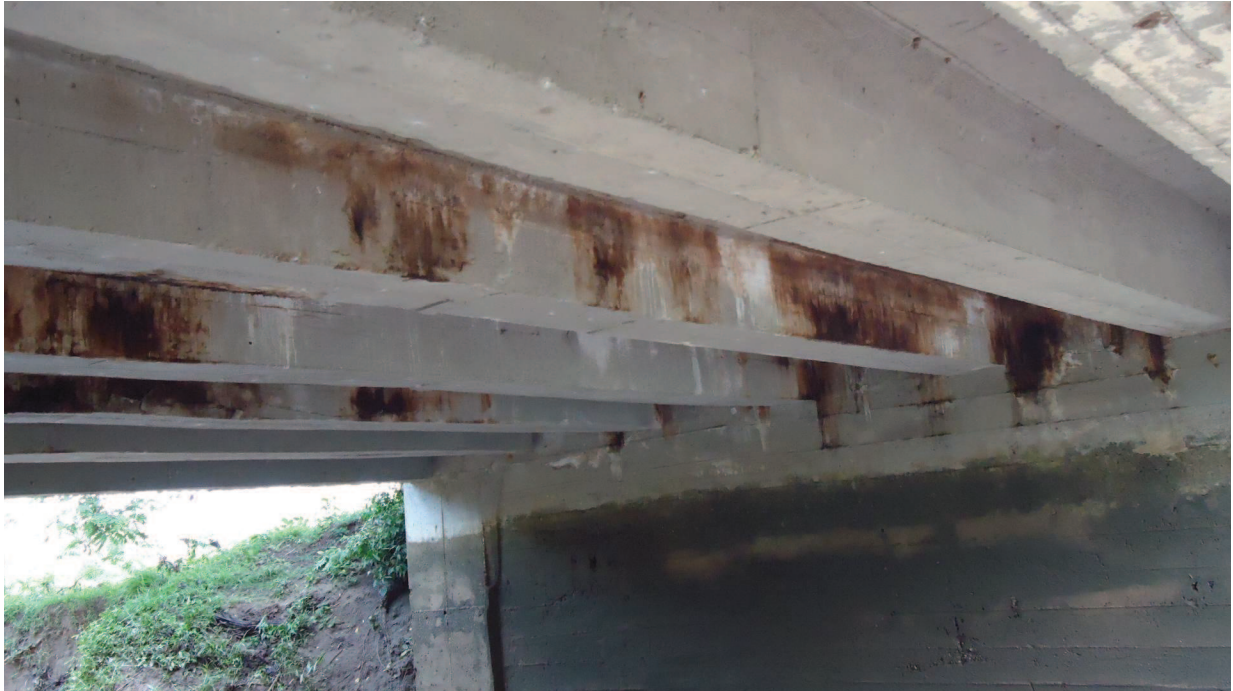
Componente.....: 10 Losa

9 Apoyos - No se observaron dispositivos de apoyo o neoprenos. Zonas de apoyo en buen estado en general.	1	-						1
10 Losa - Hormigueros e irregularidades en la superficie dle concreto, debidos a deficiencias en el formateado, vaciado y vibrado del mismo. Otro	1	-						1

Calif./Mantenim....: 1 / -

Daño/Observaciones.: Hormigueros e irregularidades en la superficie de concreto, debidos a deficiencias en el formateado, vaciado y vibrado del mismo.

Tipo de daño.....: Otro
