**ESTUDIOS DE INSPECCION E INVENTARIO DE PUENTES
DE LA RED NACIONAL DE CARRETERAS
ZONA OCCIDENTE**

**INFORME PUENTE LA NEGRA 25-2302-002.00
PR 12+0600
RUTA 2302 MEDIACANOA - LA UNION - LA VIRGINIA
DEPARTAMENTO VALLE**

**INFORME PUENTE LA NEGRA
25-2302-002.00
REGIONAL 25 - VALLE
CARRETERA 2302 MEDIACANOA - LA UNION - LA VIRGINIA**

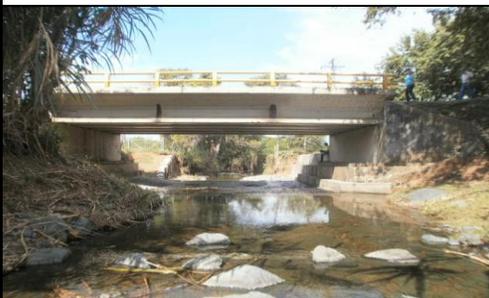
FOTO 3: VISTA PANORAMICA LONGITUDINAL

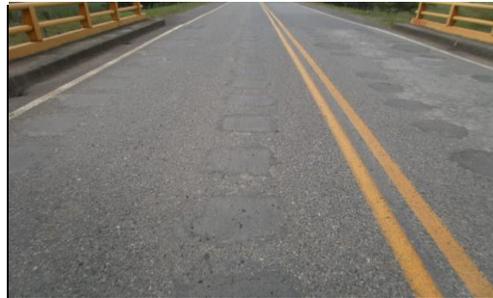
FOTO 4: VISTA PANORAMICA TRANSVERSAL

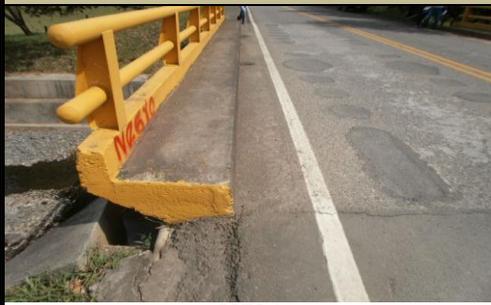
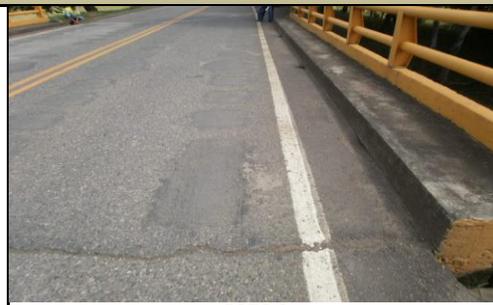
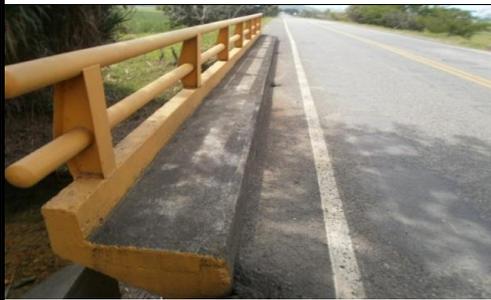
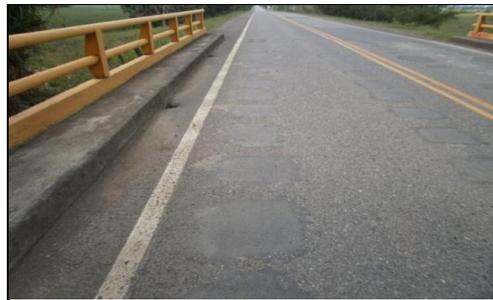
El puente presenta andenes de 60 cm de ancho en ambos costados de la calzada, y se encuentran en excelente estado.

0 SIN DAÑO O DAÑO INSIGNIFICANTE

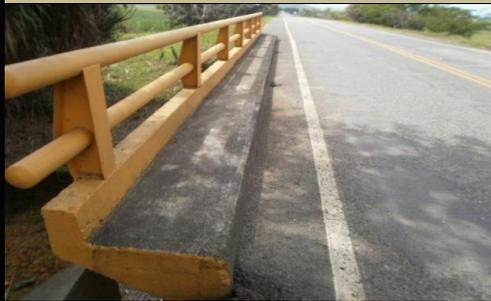
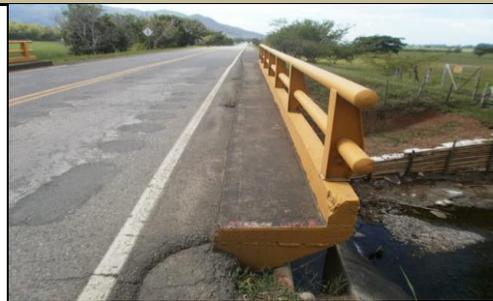
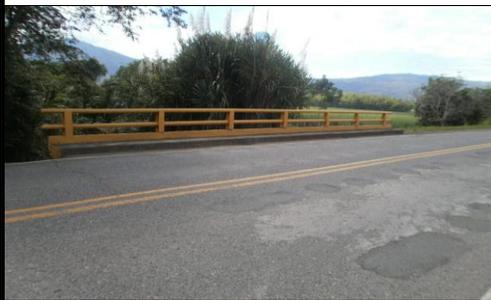
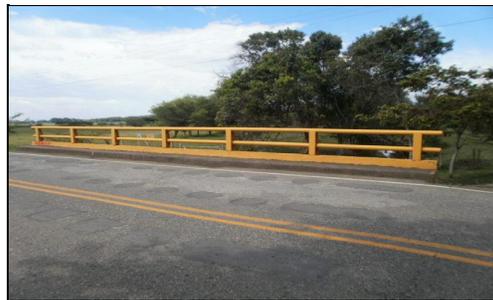
El puente posee barandas con pasamanos metálicos y pilastras metálicas en ambos lados del puente, las cuales se encuentran en excelente estado. Se evidencia recientes labores de mantenimiento en el puente.

0 SIN DAÑO O DAÑO INSIGNIFICANTE

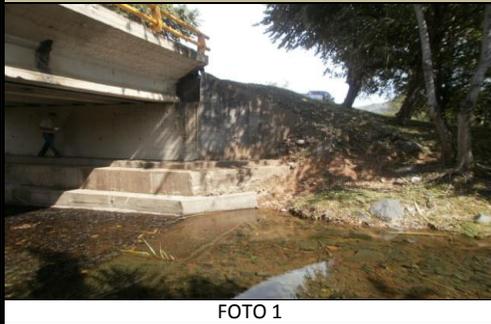
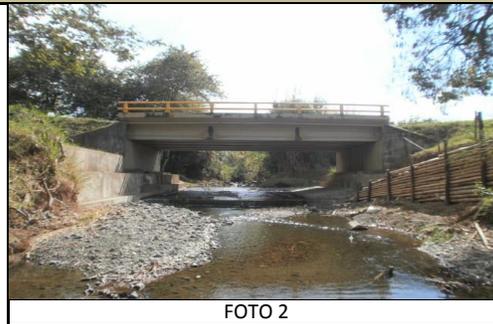
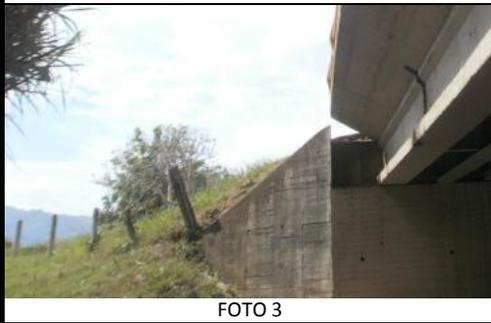
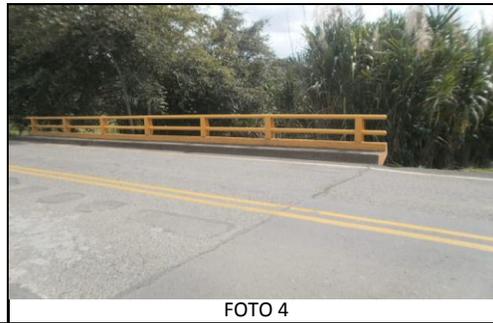
El puente presenta conos de derrame en suelo natural, con pendiente bien definida, no representa problemas de inestabilidad para la vía y la subestructura. Por tanto no es necesario ningún tipo de intervención.

0 SIN DAÑO O DAÑO INSIGNIFICANTE

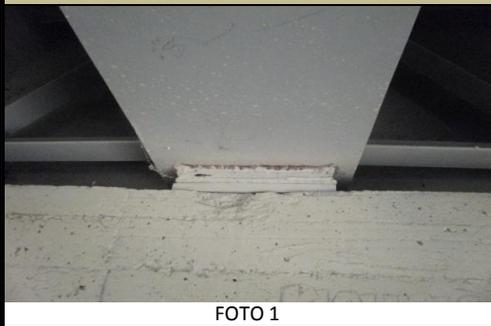
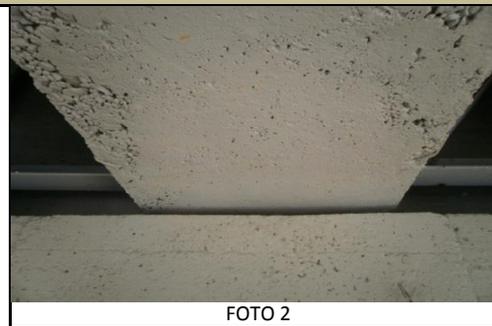
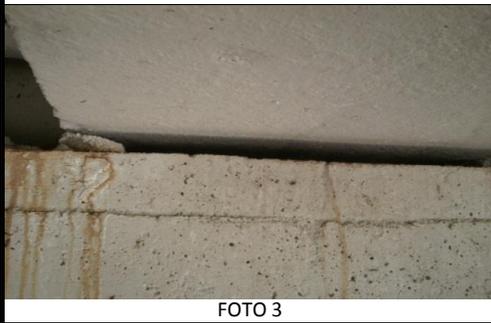
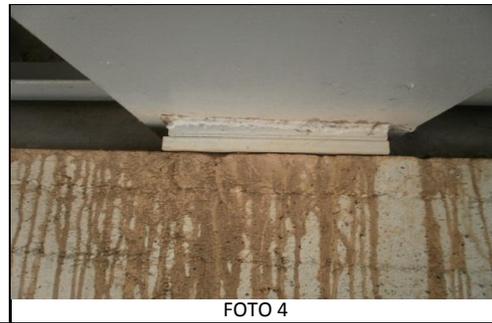
En el puente se observan 5 vigas longitudinales en concreto simplemente apoyadas sobre los estribos. Adicionalmente tiene 4 vigas longitudinales metálicas con apoyos en neopreno los cuales se encuentran en buen estado.

0 SIN DAÑO O DAÑO INSIGNIFICANTE

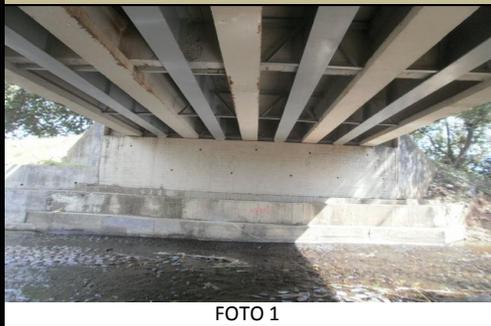
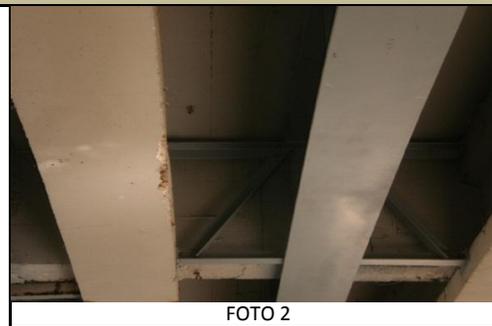
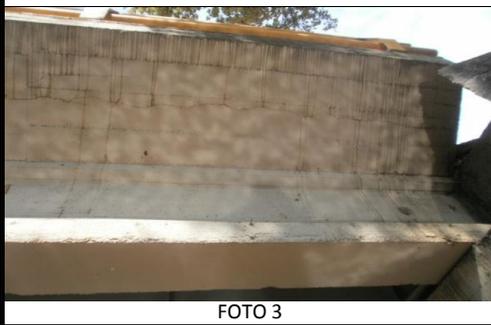
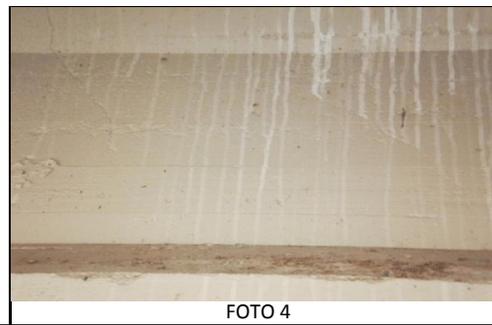
El puente presenta 5 vigas longitudinales en concreto y 4 vigas longitudinales metálicas de seccion en I, las cuales están intercaladas entre si, y se encuentran en buen estado. Se aprecian recientes labores de mantenimiento, se recubrieron las vigas con pintura epoxica.

0 SIN DAÑO O DAÑO INSIGNIFICANTE

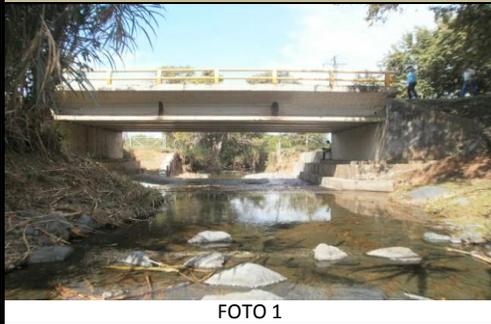
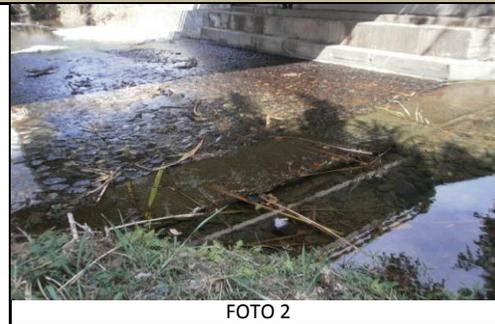
El Puente salva la quebrada la Nubia, al momento de la inspección se puede observar que la velocidad del flujo es baja, con un ancho de sección hidráulica promedio de 3.5 m y una altura de sección promedio de 20 cm. se evidencia rastros de material pétreo de tamaño pequeño, además la pendiente promedio del cauce es baja. Al momento de la inspección no se aprecia deficiencia hidráulica en la sección del puente, por tanto no es necesario ningún tipo de intervención. La sección del cauce se encuentra canalizada en concreto con roca pegada.

0 SIN DAÑO O DAÑO INSIGNIFICANTE

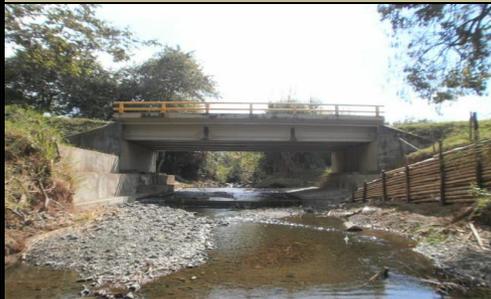
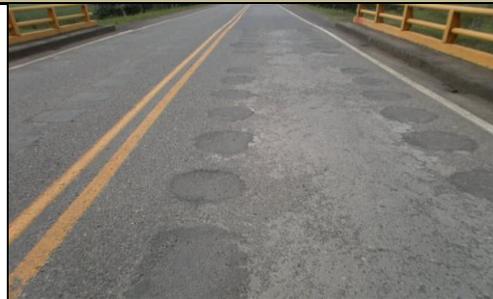
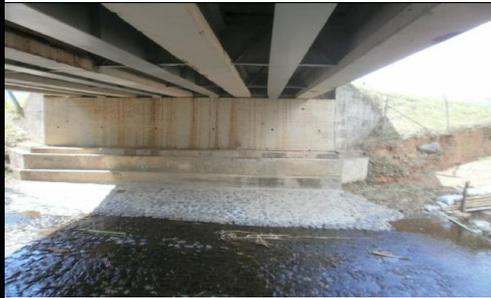
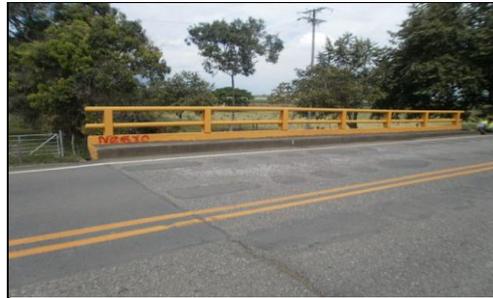
El puente en su componente general se ha calificado como 1, daño pequeño, pero no es necesario reparación (excepto mantenimiento menor). dado que todos los componentes del puente se encuentra en buenas condiciones solo se hace necesario labores de mantenimiento rutinario. Además los componentes del puente como son las vigas, los estribos y aletas, son componentes de gran importancia para la estabilidad del puente se encuentran en perfecto estado de funcionalidad.

1 DAÑO PEQUEÑO PERO REPARACIÓN NO ES NECESARIA (EXCEPTO MANTENIMIENTO MENOR)
