**ESTUDIOS DE INSPECCION E INVENTARIO DE PUENTES
DE LA RED NACIONAL DE CARRETERAS
ZONA OCCIDENTE**

**INFORME PUENTE PIEDRAS 25-2302-004.00
PR 21+0480
RUTA 2302 MEDIACANOA - LA UNION - LA VIRGINIA
DEPARTAMENTO VALLE**

**INFORME PUENTE PIEDRAS
25-2302-004.00
REGIONAL 25 - VALLE
CARRETERA 2302 MEDIACANOA - LA UNION - LA VIRGINIA**

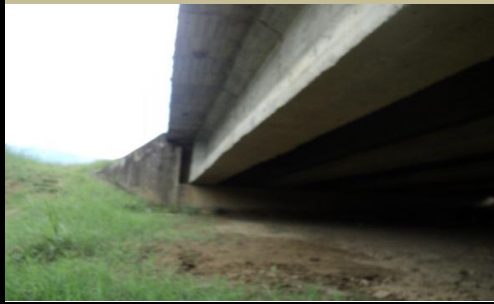
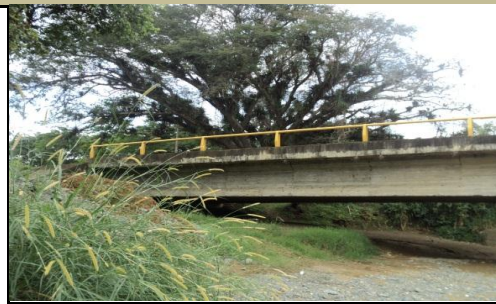
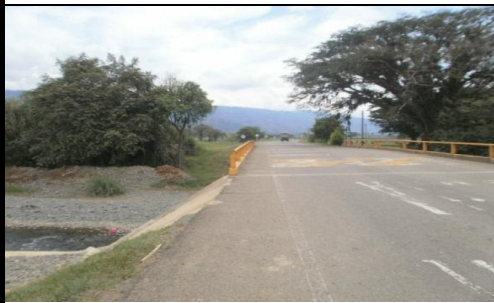
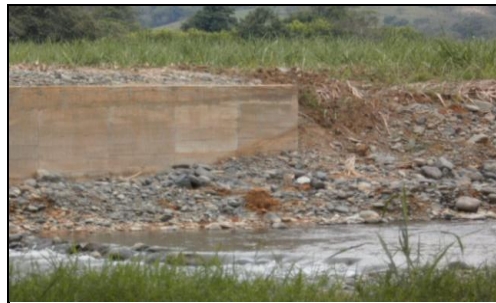
El puente presenta conos de derrame en suelo natural, con pendiente bien definida, no representa problemas de inestabilidad para la vía y la subestructura. Por tanto no es necesario ningún tipo de intervención.

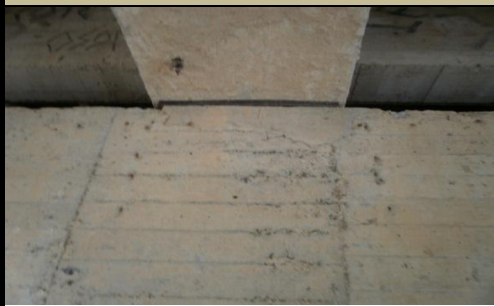
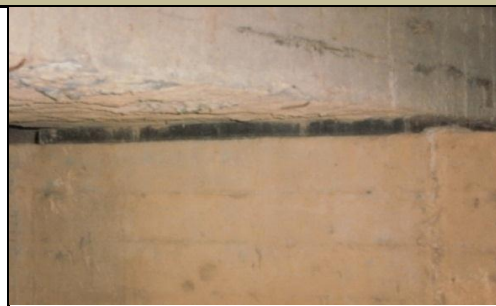
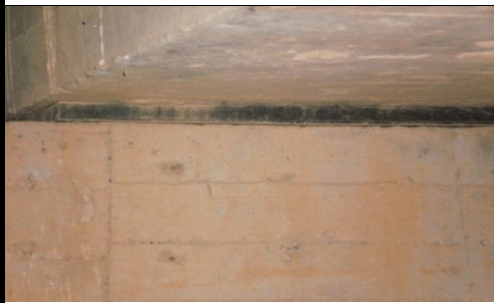
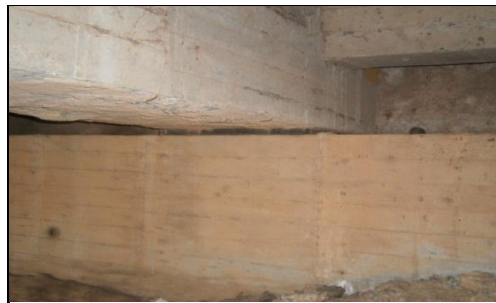
Los apoyos fijos en ambos estribos, están compuestos por placas de neopreno en las cuales no se observan daño de consideración, por lo tanto no se requiere de ningún tipo de intervención en esta componente.

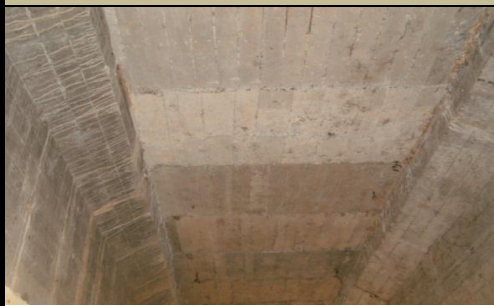
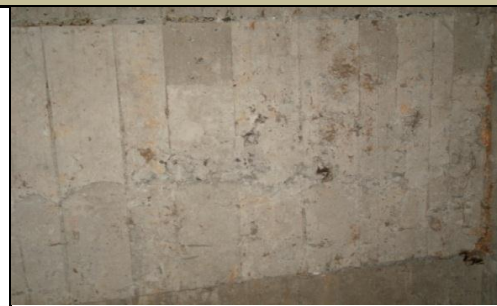
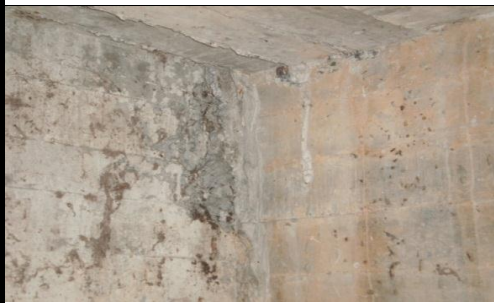
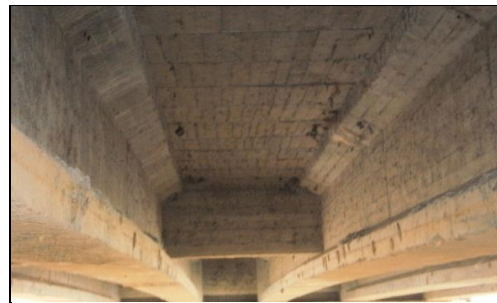
La losa es en concreto reforzado, no se evidenciaron daños graves durante la inspección, por lo que no se requiere ninguna clase de reparación en este elemento.

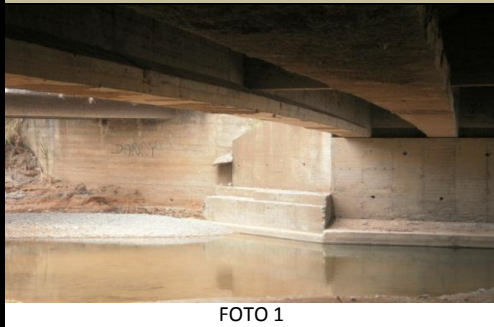
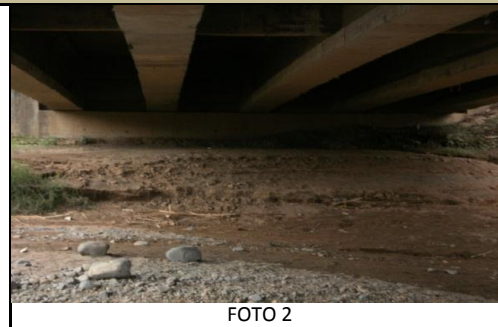
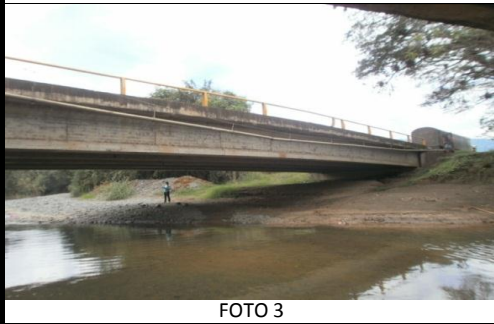
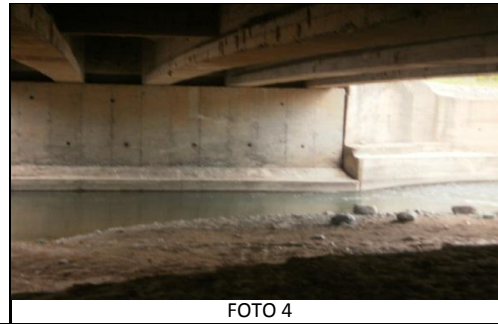
El Puente salva la quebrada piedras, al momento de la inspección se puede observar que la velocidad del flujo es baja, con un ancho de sección hidráulica promedio de 2.50 m y una altura de sección promedio de 60 cm. se evidencia rastros de material pétreo de tamaño pequeño, además la pendiente promedio del cauce es baja. Al momento de la inspección no se aprecia deficiencia hidráulica en la sección del puente, por tanto no es necesario ningún tipo de intervención.

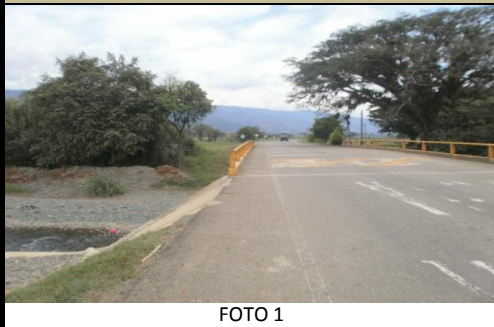
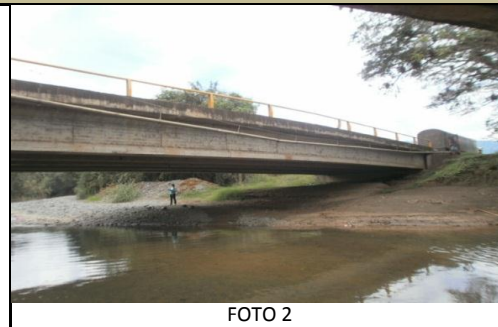
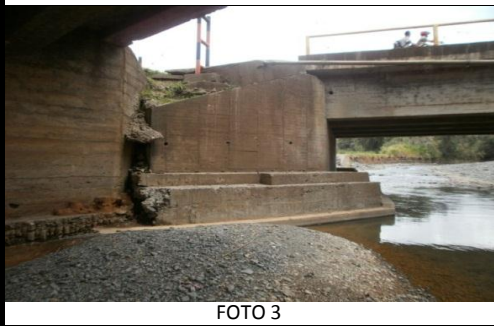
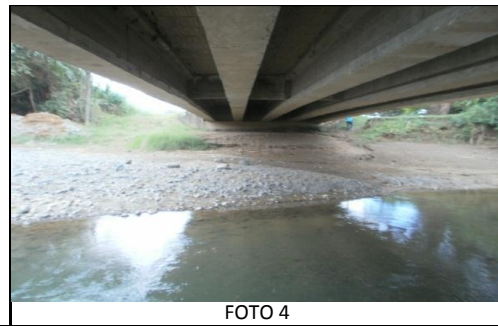
El puente en su componente general se ha calificado como 2, algún daño, reparación necesaria cuando se presente la ocasión. El componente funciona como se diseñó. Dado que algunos componentes del puente como son las vigas, los estribos y aletas, son componentes de gran importancia y se encuentran en buen estado de funcionalidad, solo requieren labores de limpieza o reparaciones menores, de igual forma se hace necesaria la reparación de la carpeta juntas de expansión y barandas ya que el deterioro progresivo en estos elementos afecta la estabilidad o nivel de servicio del mismo.

2 ALGÚN DAÑO, REPARACIÓN NECESARIA CUANDO SE PRESENTE LA OCASIÓN. EL COMPONENTE FUNCIONA COMO SE DISEÑÓ
