**ESTUDIOS DE INSPECCION E INVENTARIO DE PUENTES
DE LA RED NACIONAL DE CARRETERAS
ZONA OCCIDENTE**

**INFORME PUENTE PASO SECO 25-2302-005.00
PR 22+0668
RUTA 2302 MEDIACANOA - LA UNION - LA VIRGINIA
DEPARTAMENTO VALLE**

**INFORME PUENTE PASO SECO
25-2302-005.00
REGIONAL 25 - VALLE
CARRETERA 2302 MEDIACANOA - LA UNION - LA VIRGINIA**

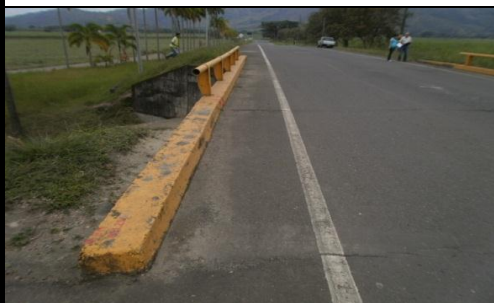
FOTO 3: VISTA PANORAMICA LONGITUDINAL

El puente Paso Seco esta compuesto por una luz, con una longitud total de 11.02 m cuyo ancho de calzada es de 7.80 m, ancho entre bordillos es de 8.80 m y ancho de tablero es de 9.40 m, consta de una calzada con un carril por sentido. No tiene andenes ni separadores. La subestructura se conforma de estribos en concreto con aletas integradas. La superestructura se conforma por una losa en concreto con superficie de rodadura en asfalto, sobre 4 vigas longitudinales en sección rectangular en concreto reforzado simplemente apoyadas en laminas de neopreno, con barandas de pasamanos tubular metálico y pilastras en laminas metálicas. No se observan las juntas de expansión, ya que posiblemente están cubiertas por la carpeta asfáltica, pero presentan fisuras reflejadas en la carpeta asfáltica. Se evidencia señalización vertical muy limitada y demarcación de la superficie aceptable. Las condiciones estructurales son buenas, los daños encontrados durante la inspección no afecta las condiciones de servicio del puente, en general se requieren labores de mantenimiento y reparación específicamente a las vigas, debido a que es un componente de gran importancia para la estabilidad del puente y sus condiciones de servicio. Se observa que el puente salva una vía sin pavimentar, la cual es utilizada en su mayoría por los trenes cañeros del lugar.
