**ESTUDIOS DE INSPECCION E INVENTARIO DE PUENTES  
DE LA RED NACIONAL DE CARRETERAS  
ZONA OCCIDENTE**

**INFORME PUENTE SAN LUIS 25-2302-015.00  
PR 90+0960  
RUTA 2302 MEDIACANOA - LA UNION - LA VIRGINIA  
DEPARTAMENTO VALLE**

**INFORME DE PUENTE SAN LUIS  
25-2302-015.00  
REGIONAL 25 - VALLE  
CARRETERA 2302 MEDIACANOA - LA UNION - LA VIRGINIA**

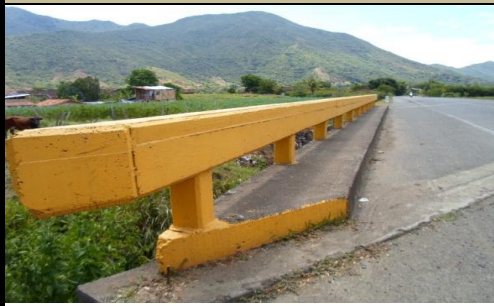
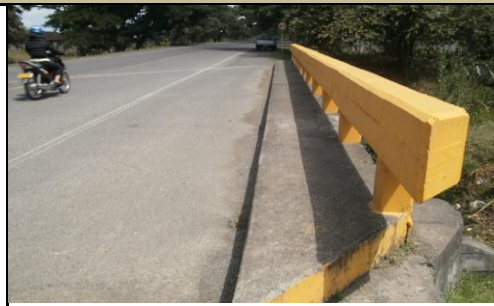
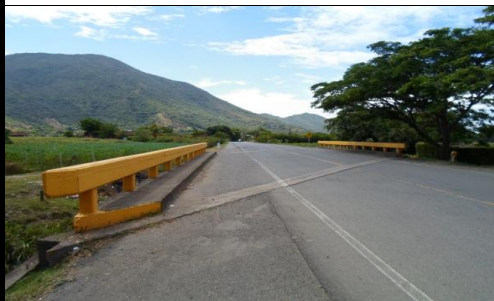
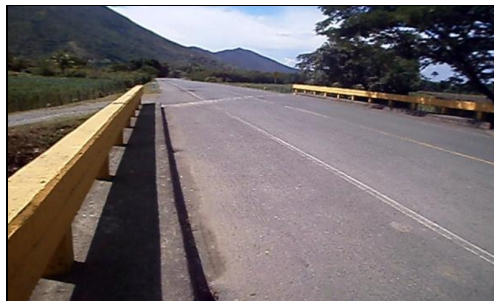
Se observan andenes en ambos costados del puente con 0.60 m de ancho cada uno y se encuentran en buen estado.

0 SIN DAÑO O DAÑO INSIGNIFICANTE

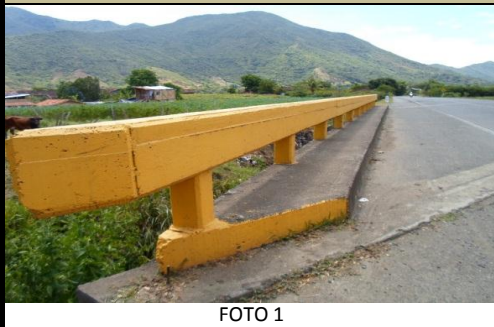
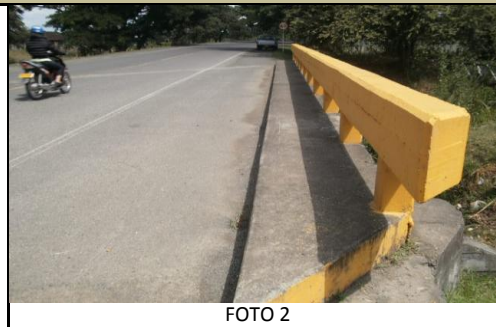
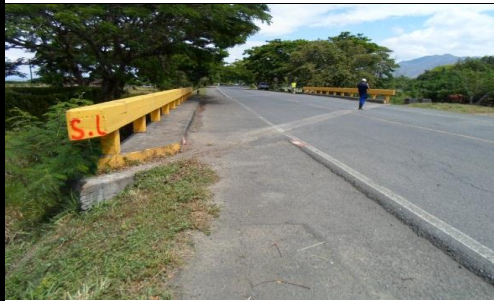
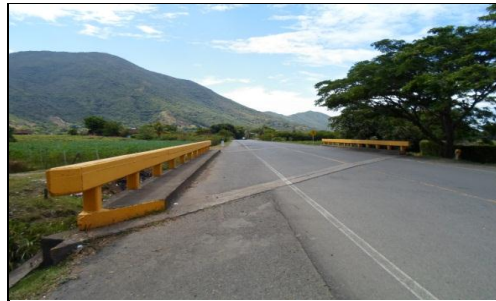
Las barandas existentes corresponden a barandas con pasamanos de concreto sobre pilastras de concreto. No se evidencian daños de consideración, su estado de conservación es bueno, recientemente intervenidas con labores de mantenimiento.

0 SIN DAÑO O DAÑO INSIGNIFICANTE

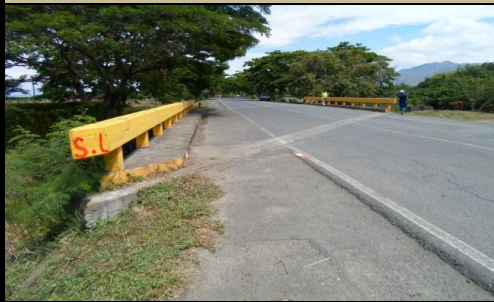
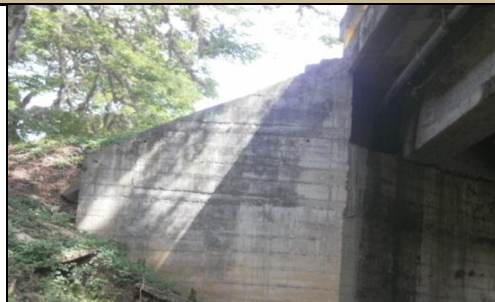
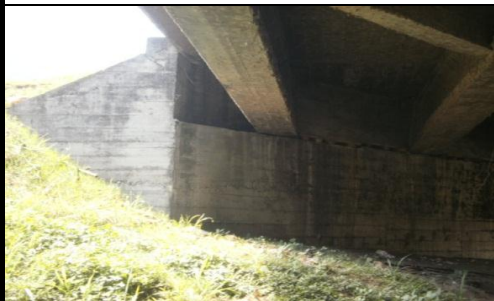
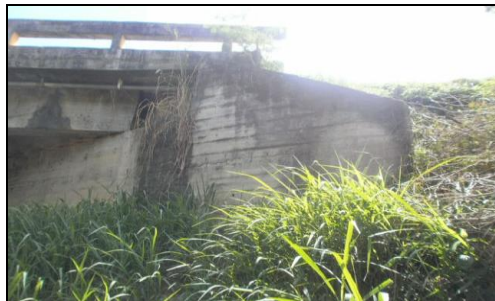
El puente presenta conos de derrame en suelo natural, con pendiente bien definida, espesa vegetación, no representa problemas de inestabilidad para la vía y la subestructura. Por tanto solo se debe realizar labores de limpieza como parte de mantenimiento rutinario.

0 SIN DAÑO O DAÑO INSIGNIFICANTE

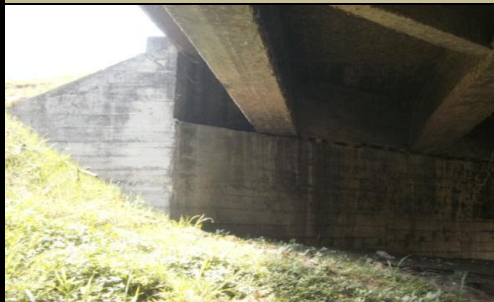
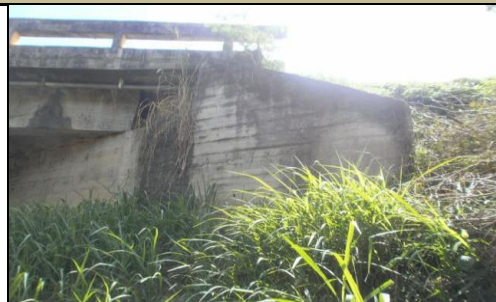
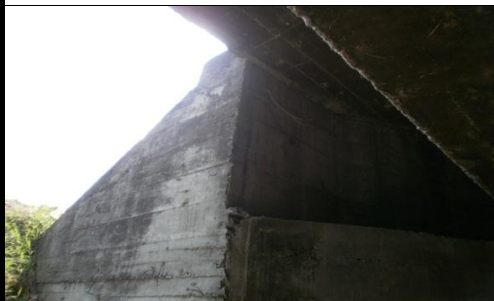
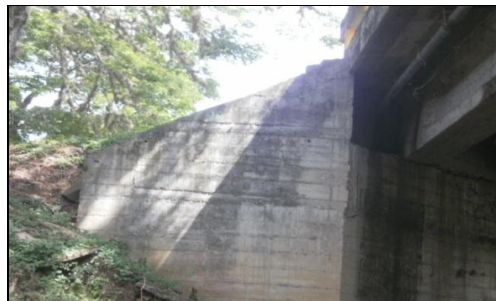
El puente cuenta con cuatro aletas en concreto integradas a los estribos que protegen la estructura y dan estabilidad a cada uno de los taludes, no se evidencia ningún tipo de lesión sobre el concreto, se hace necesario labores de limpieza como parte de mantenimiento rutinario.

0 SIN DAÑO O DAÑO INSIGNIFICANTE

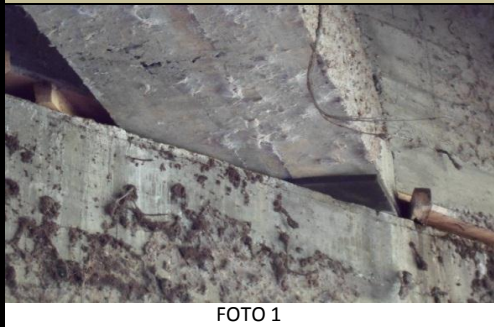
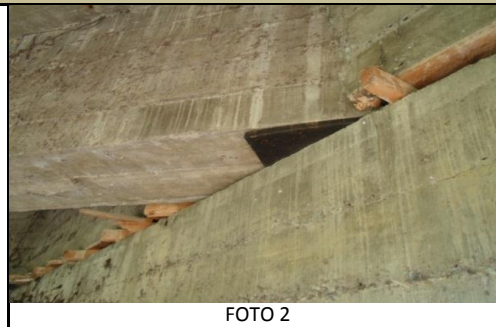
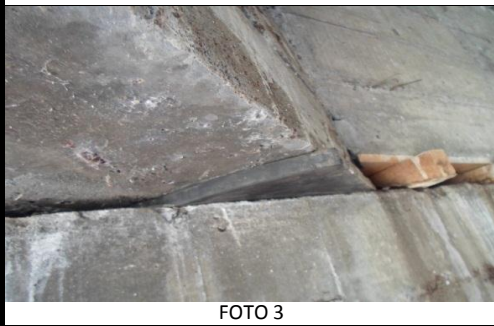
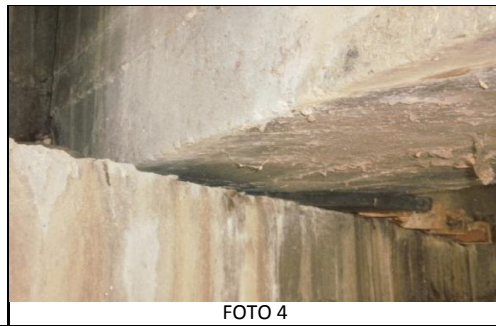
Los apoyos fijos en ambos estribos, están compuestos por placas de neopreno en las cuales no se observan daño de consideración, por lo tanto no se requiere de ningún tipo de intervención en esta componente.

0 SIN DAÑO O DAÑO INSIGNIFICANTE

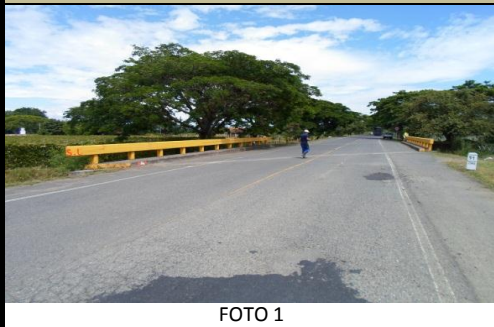
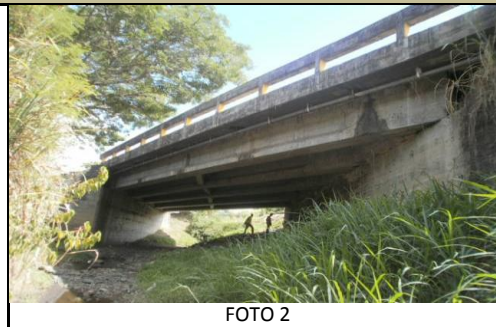
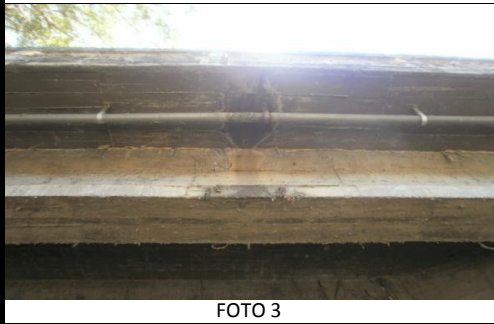
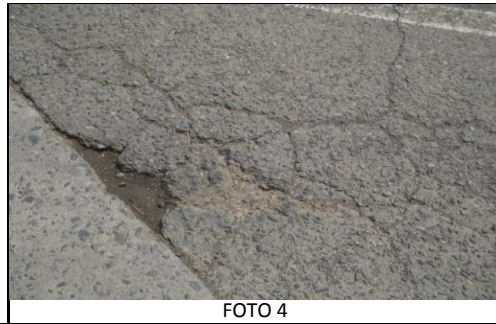
El puente en su componente general se ha calificado como 2 algún daño, reparación necesaria cuando se presente la ocasión. El componente funciona como se diseñó. dado que todos los componentes del puente se encuentra en buenas condiciones solo se hace necesario labores de mantenimiento rutinario y reparaciones menores a la losa, estribos y superficie de rodadura. Además los componentes del puente como son las vigas, los estribos y aletas, son componentes de gran importancia para la estabilidad del puente se encuentran en buen estado de funcionalidad.

2	ALGÚN DAÑO, REPARACIÓN NECESARIA CUANDO SE PRESENTE LA OCASIÓN. EL COMPONENTE FUNCIONA COMO SE DISEÑÓ
---	-------------------------------------------------------------------------------------------------------
