**MINISTERIO DE TRANSPORTE  
INSTITUTO NACIONAL DE VIAS  
SUBDIRECCION DE APOYO TECNICO**

**ESTUDIOS DE INSPECCION E INVENTARIO DE PUENTES  
DE LA RED NACIONAL DE CARRETERAS  
ZONA OCCIDENTE**

**INFORME PUENTE RIO JAMUNDI 25-2504-005.00  
PR 108 + 110  
RUTA 2504 POPAYAN-CALI  
DEPARTAMENTO VALLE**

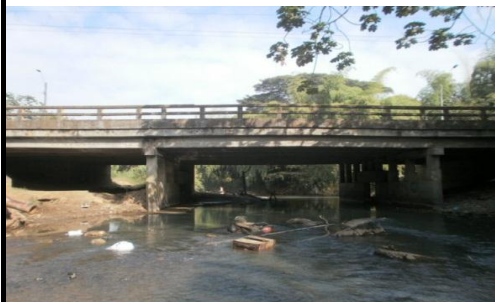
FOTO 3: VISTA PANORAMICA LONGITUDINAL
