**ESTUDIOS DE INSPECCION E INVENTARIO DE PUENTES  
DE LA RED NACIONAL DE CARRETERAS  
ZONA OCCIDENTE**

**INFORME PUENTE RIO LILI 25-2504-006.00  
PR 116+0776  
RUTA 2504 POPAYAN-CALI  
DEPARTAMENTO VALLE**

**CONSORCIO INGENIERIA VIAL 2011**

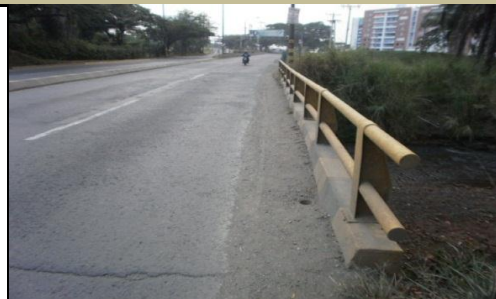
NO EXISTE PLACA DE IDENTIFICACIÓN
