**ESTUDIOS DE INSPECCION E INVENTARIO DE PUENTES
DE LA RED NACIONAL DE CARRETERAS
ZONA OCCIDENTE**

INFORME PUENTE FLOR AMARILLA 25-2504B-026.00

PR 77+0100

**RUTA 2504B SANTANDER DE QUILICHAO-FLORIDA-PALMIRA
DEPARTAMENTO VALLE**

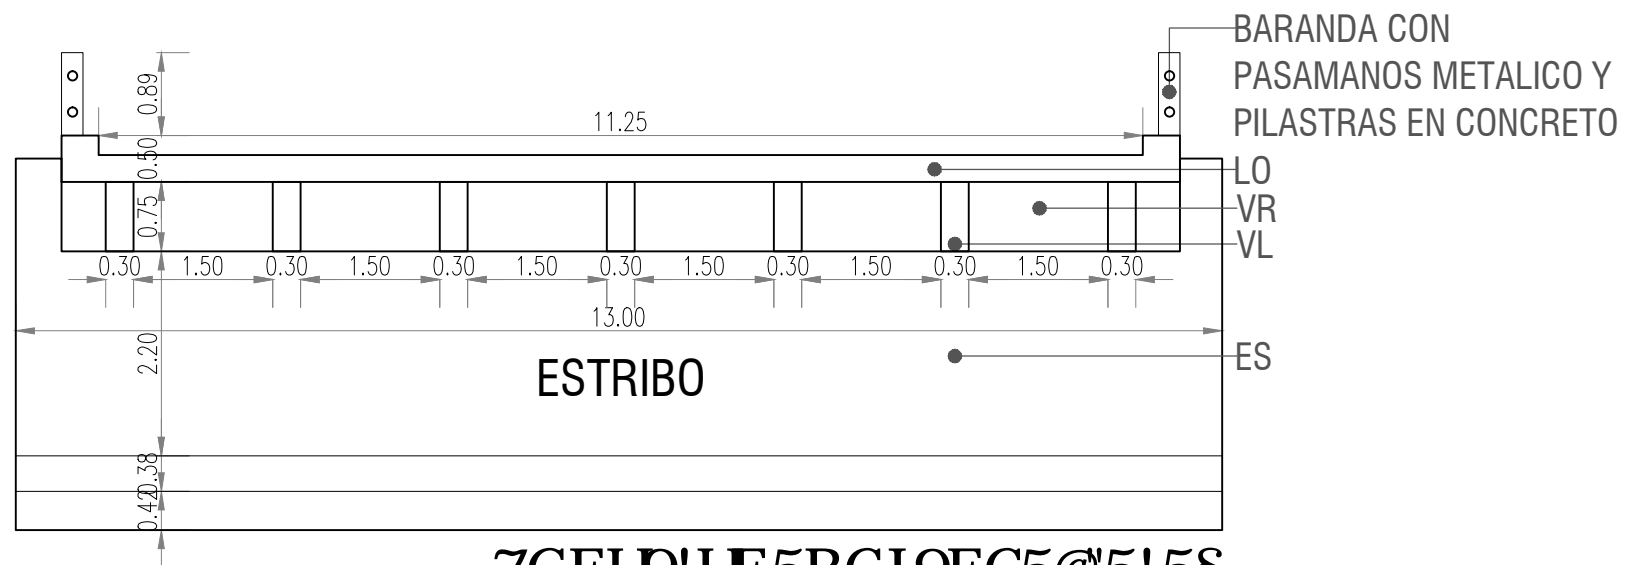
ESTRIBO

ESTADO
<p>En el estribo del acceso de salida se observa una grieta diagonal con e=3 mm de arriba hasta abajo, la cual puede ser originada por el aumento del peso del flujo vehicular, se sugieren actividades como la reparación de concreto y realizar un seguimiento.</p>

- No hay señalización vertical							
	Otro							
17	Puente en general	3	-					4
	- Se observa una grieta en el estribo del acceso de salida con e=3 mm, se sugiere realizar su reparación y realizar un seguimiento.							
	Costo total							28899
