**ESTUDIOS DE INSPECCION E INVENTARIO DE PUENTES
DE LA RED NACIONAL DE CARRETERAS
ZONA OCCIDENTE**

INFORME PUENTE AGUACLARA 25-2504B-027.00

PR 79+0600

**RUTA 2504B SANTANDER DE QUILICHAO-FLORIDA-PALMIRA
DEPARTAMENTO VALLE**

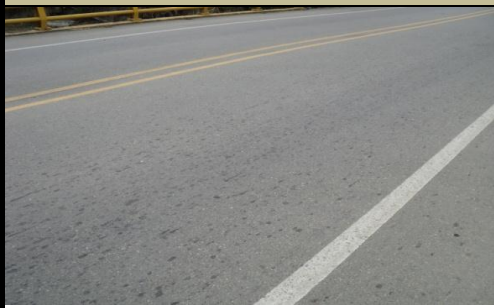
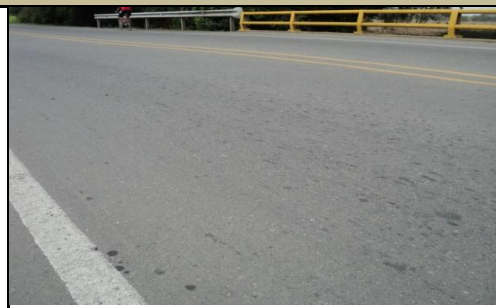
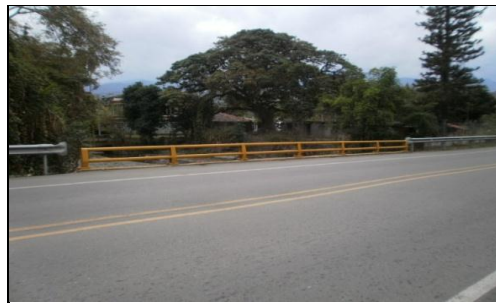
La superficie del puente es una carpeta asfáltica, en la cual no se observan lesiones. Presenta un leve desgaste superficial; sin embargo no requiere intervención. Se cuenta con bombeo hacia los laterales de la vía para evacuar las aguas por los drenes del puente, no se aprecian daños en la zona de losas de aproximación, por tanto su funcionamiento es correcto. Se cuenta con buena señalización horizontal o demarcación en la vía.

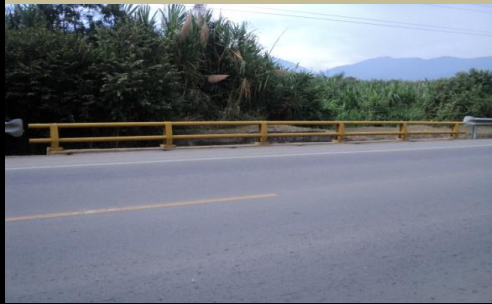
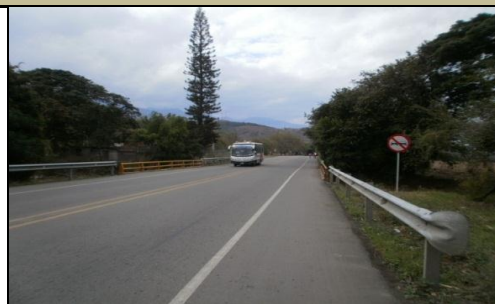
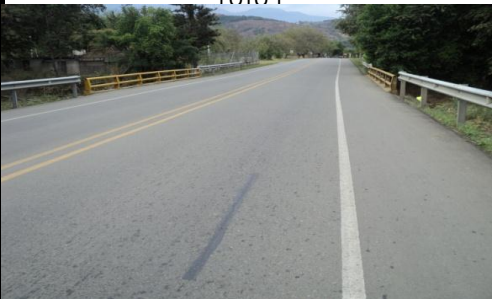
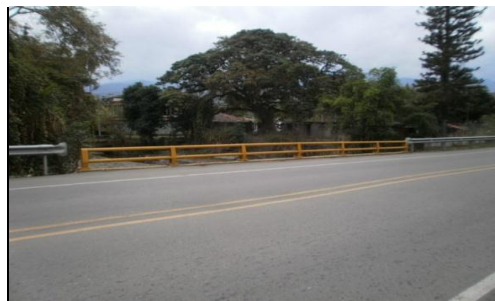
Durante la inspección no fue posible observar el dispositivo de junta, ya que posiblemente se encuentra cubierto por las capas de asfalto sobrepuestas en el tablero, como parte de mejoramientos pasados a la capa de rodadura. Tampoco se aprecia reflexión de las juntas sobre el asfalto, esto nos puede indicar que las el posicionamiento los elementos estructurales se encuentran normalizados y no transmiten desplazamientos. No se notan filtraciones de agua escorrentía a la subestructura. Por tanto este componente no requiere de intervención ni mantenimiento alguno.

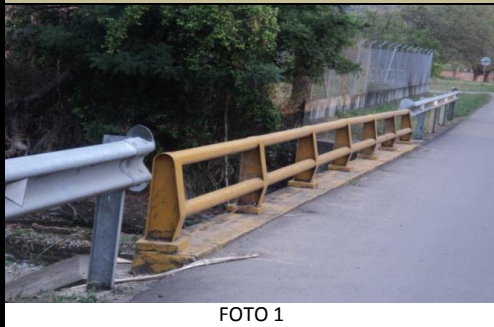
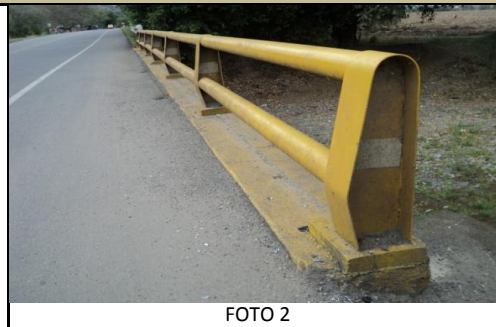
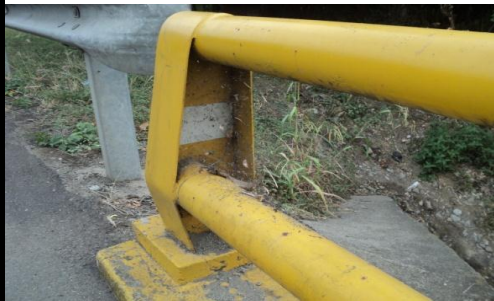
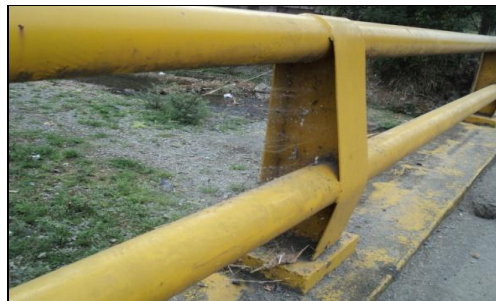
El puente presenta barandas metálicas en ambos lados de la calzada, estas se conforman de parales en lamida, pasamanos tubulares pintados de color amarillo, las barandas se encuentran ancladas a los bordillos por medio de pernos y tuercas. No se evidencia lesiones por impacto ni corrosión, por tanto el componente no necesita ningún tipo de intervención.

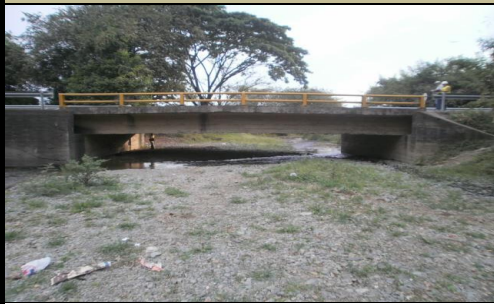
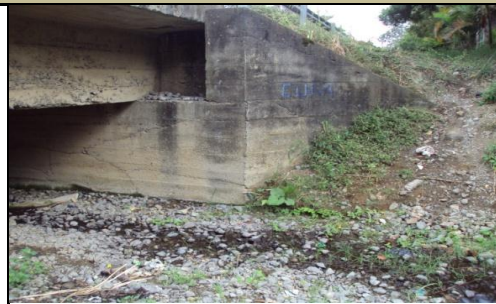
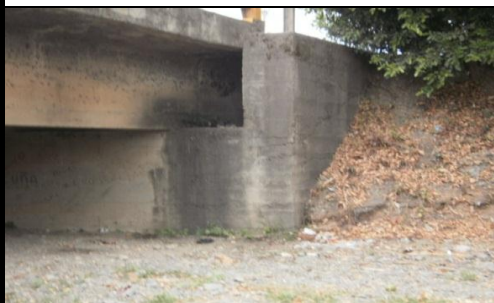
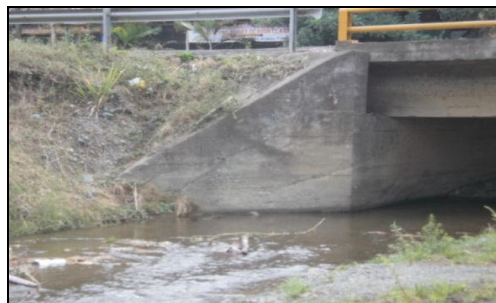
El puente presenta conos de derrame en suelo natural, con pendiente bien definida, no representa problemas de inestabilidad para la vía y la subestructura. Por tanto no es necesario ningún tipo de intervención.

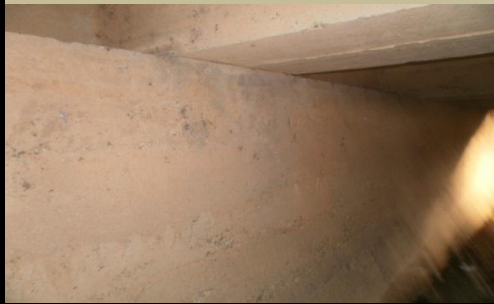
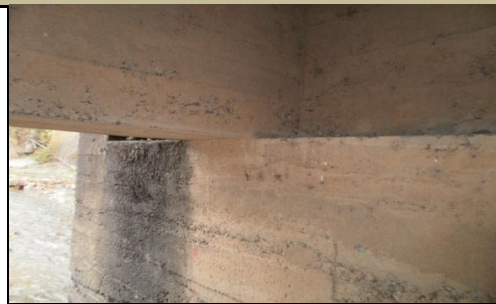
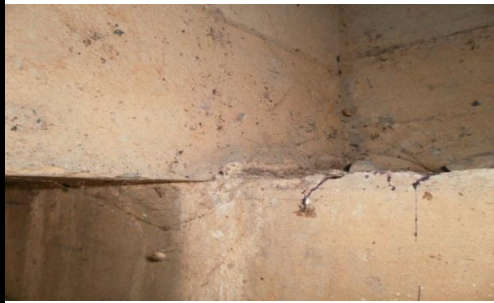
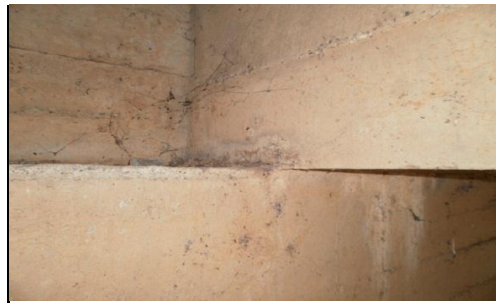
Las vigas están simplemente apoyadas sobre los estribos, las cuales no presentan daños, funcionando de forma adecuada estructuralmente.

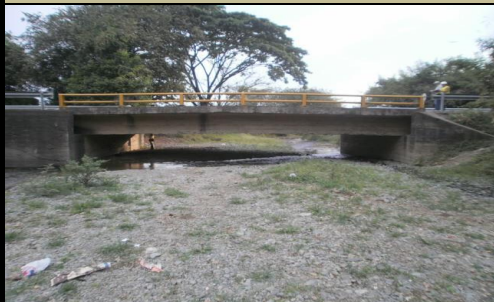
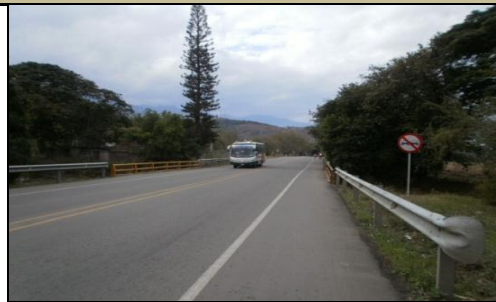
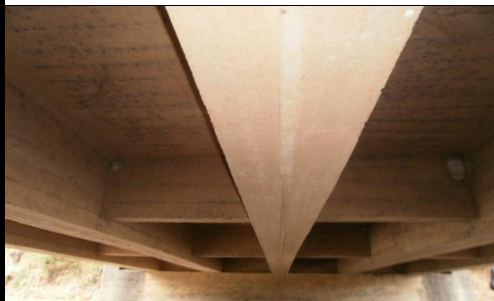
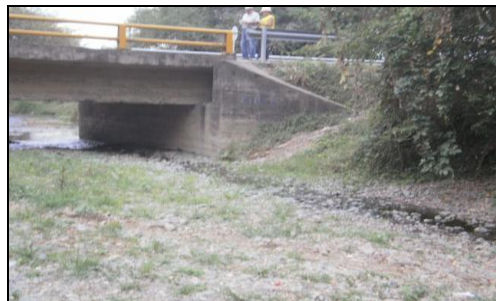
El puente en su componente general se ha calificado como 2 algún daño, reparación necesaria cuando se presente la ocasión. El componente funciona como se diseñó. dado que todos los componentes del puente se encuentra en buenas condiciones solo se hace necesario labores de mantenimiento rutinario en las vigas y reparaciones menores a la losa y cauce. Además los componentes del puente como son las vigas, los estribos y aletas, son componentes de gran importancia para la estabilidad del puente se encuentran en buen estado de funcionalidad.
