**ESTUDIOS DE INSPECCION E INVENTARIO DE PUENTES
DE LA RED NACIONAL DE CARRETERAS
ZONA OCCIDENTE**

**INFORME PUENTE LOS INDIOS 25-4001-011.00
PR 56+0981
RUTA 4001 BUENAVENTURA-CRUCE RUTA 25 (BUGA)
DEPARTAMENTO VALLE**

**INFORME PUENTE LOS INDIOS
25-4001-011.00
REGIONAL 25 - VALLE
CARRETERA BUENAVENTURA-CRUCE RUTA 25 (BUGA)**

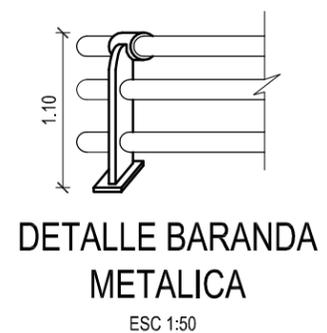
DETALLE BARANDA METALICA
ESC 1:50

El puente posee barandas con pasamanos metálico y pilastra metálica. Las cuales presentan pequeños daños en algunas zonas. Los cuales no son necesarios de reparar inmediatamente. Sin embargo se recomienda actividades de mantenimiento rutinario como pintura.
