ESTUDIOS DE INSPECCION E INVENTARIO DE PUENTES DE LA RED NACIONAL DE CARRETERAS ZONA OCCIDENTE

PR 07+0450
RUTA 50RS01 APIA- LA VIRGINIA
DEPARTAMENTO RISARALDA

CONSORCIO INGENIERIA VIAL 2011

INFORME PUENTE LA BRETAÑA 21-50RS01-004.00 REGIONAL 21-RISARALDA CARRETERA APIA-LA VIRGINIA

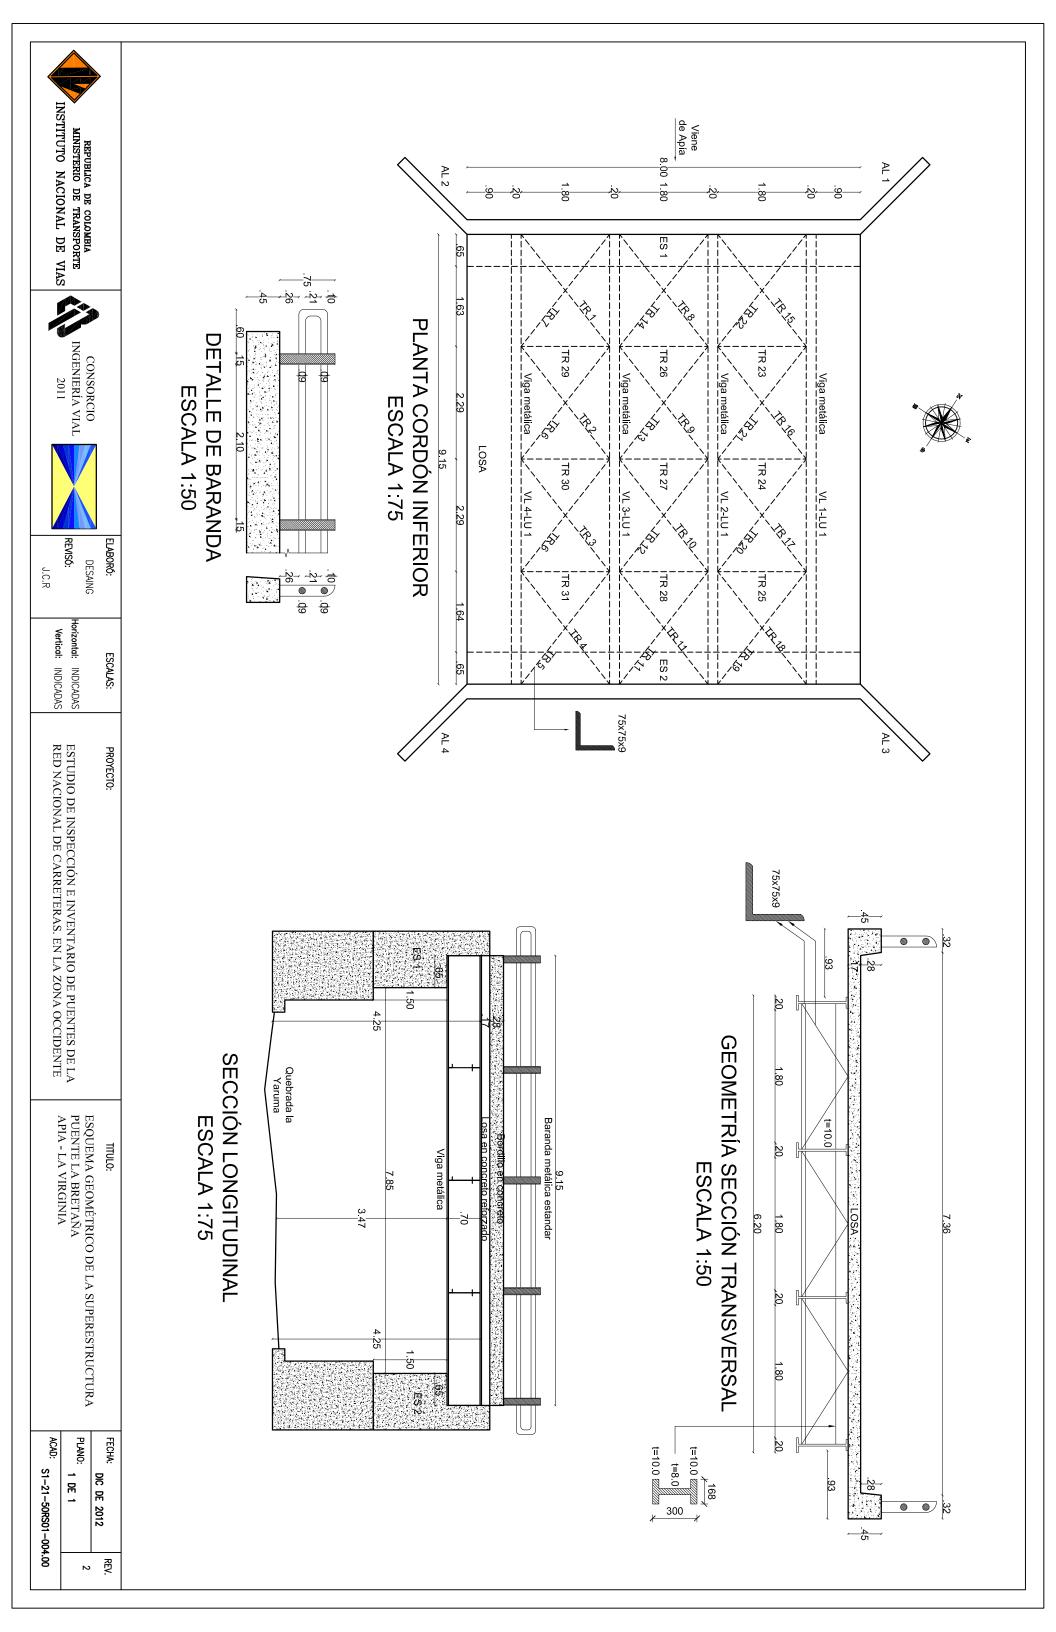
SDC/INV SiPuCol Fecha Hoja Informe de inspección principal 19/12/20 8 21-50RS01-004.00 La Bretaña Número de componente Obras de reparación Trabajo Cal Man Ins Fo ifi ten Esp T - Descripción del daño Can tos Tipo de daño ti Año Costo 17 Puente en general 2 - El puente en su componente general se ha calificado como 2 (Algún daño, reparación necesaria cuando se presente la ocasión). Sin embargo, esta calificación es el resultado del promedio de todos los componentes, ya que la condición en la que se encuentran la superficie, las juntas de expansión, la losa y el cauce, requieren de atención, con el fin de evitar que los daños evidenciados progresen y lleguen a comprometer la intergridad del puente. Costo total 11313
