INSPECCIÓN PUENTE CANADÁ

Diciembre, 2022

Sistema de Administración de Puentes Colombianos - SIPUCOL -

Inventario e Inspección Principal de Puentes

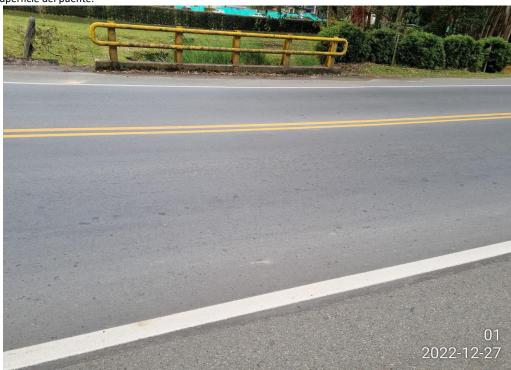
Puente: Puente Canadá				Territorial: (01) Antioquia Identificación:			
Carretera: La Ceja-Rionegro			PR: 7+650 Fecha: 2022.12.28 Inspector: Devimed S.A.				
INVENTARIO Ubicación geográfica							
No. Luces: 1	Estruct	uración	n Transv				
Luz Menor: m E	Estructi	ıraciór	n Longit	itudinal: 2 Año de rehabilitación: Latitud: 6 4′ 17′′			
		rial Su	Superestructura: 3 Vehículo de diseño: Longitud: 75 22' 47''				
Luz Total: 15,00 m				INV / ANI / Departam: ANI			
Tablero: 8,30 m							
INSPECCIÓN PRINCIPAL							
Componente	Calificación	Insp. Esp.	No. de fotos	OBSERVACIONES			
Superficie del Puente	0		01	Buen estado

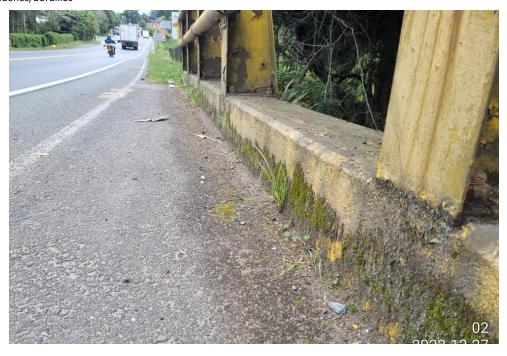
Andenes/bordillos

2. Juntas de expansión				Las juntas de expansión se encuentran selladas con mezcla asfaltica			
3. Andenes / Bordillos	0		02	Los bordillos se encuentran en buen estado

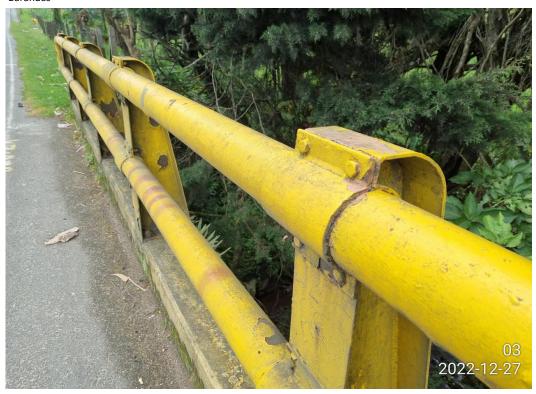
4. Barandas			03	Las barandas se encuentran en buen estado, requieren limpieza y pintura			
5. Conos / Taludes			04	Se encuentran en buen estado.			
6. Aletas	1			Presentan humedad leve, requieren limpieza

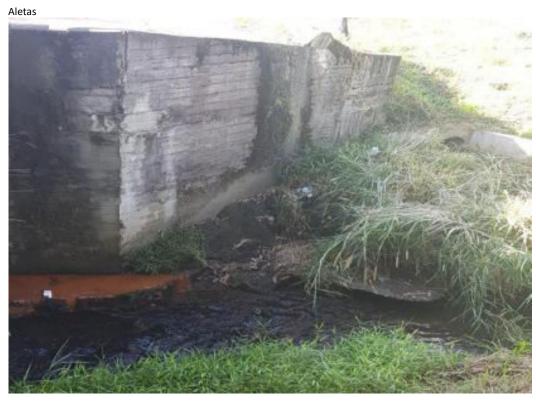
7. Estribos			05	Se evidencian concentraciones de humedad en los estribos.			
8. Pilas				N/A			
9. Apoyos				No es posible su inspección debido a dificultades en el acceso

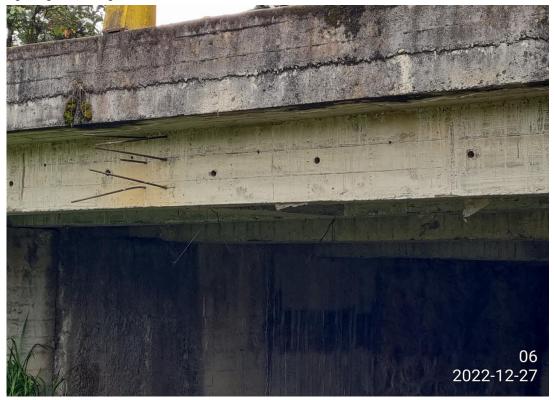
Vigas/largueros/diafragmas

10. Losa				No es posible su inspección debido a dificultades en el acceso			
11. Vigas/Largueros/Diafragmas			06	Buen estado			
12. Elementos de arco				N/A

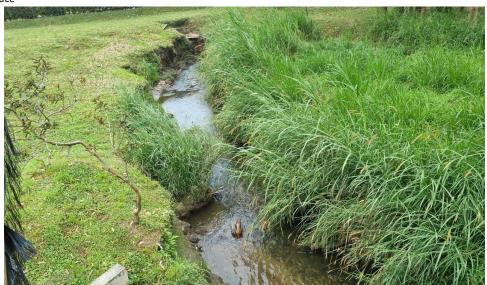
13. Cables/Pendolones/Torres/Macizos				N/A			
14. Elementos de armadura				N/A			
15. Cauce			07	Cauce normal			
16. Otros elementos							
17. Puente en general	0		08	Buen estado			
Observaciones Generales :
